## 長野縣青木湖岸地に崩壊地調査報告

## An Accidental Damage along the Margin of Lake Aoki, Nagano Prefecture

## Abstract

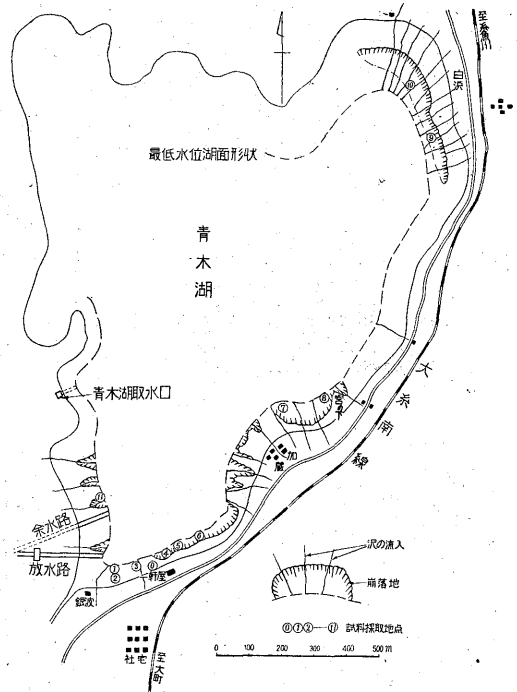
第3図 青木湖岸災害状況図  
数字は試料採取地点

踏査当時の災害状況はおよそ第3図に示す通りである。すなわち湖北の白浜附近から湖東の加蔵にかけての1帯の地は、急傾斜の砂浜をもつた湖棚に注入する沢水が、この砂浜を異常に深く侵蝕して砂を湖中に流し去り——いわゆる地隙侵蝕現象註3) 6)——、その跡は幾条かの雨裂地形となつていた。この種の崩壊地形は青木湖南西部の青木部落前面の湖岸斜面にも生じた。

青木湖南隅の湖尻附近には、すでに第3章で詳説したように、湖畔に粘土層からなる丘阜が迫り、平水位のときの汀線に沿って国道が通じている。この国道の水準から下方は、今回の湖面低下の結果初めて判明したのであるが、湖棚斜面もまた粘土層からできていた。これは予想外のことであつて、田中阿歌磨の作った深度図には湖底の底質が記号をもつて記入されてあるが、この地点は

この露出した急斜面の粘土層は、後に述べるような理由から、湖面低下が著しくなるにつれて不安定となり、遂に湖中へ向かつて滑動<sup>註5)</sup>を惹起するに至り、大量の粘土が水中に落下没入した。さらにこの地じりは背面へ向かつて進行し、順次後方へ亀裂を生じ、安息角まで崩れる形勢となつていた。しかし応急の措置——杭打ち工法・しがら蛇籠の埋設・玉石張りなど、昼夜兼行の突貫工事——が進められたために、この地点の地じりは理想的の安定ではなかつたが、ともかく暫定的な着着きを取戻し、筆者の踏査当時には平穩静止の状態を示していた。たゞ玉石張りを施行した箇所は、その後も粘土の緩慢な膨脹のために、玉石の垣が突出して所々緩みを生じていたので、玉石の張替を施して危険を防止する措置を必要としていた。

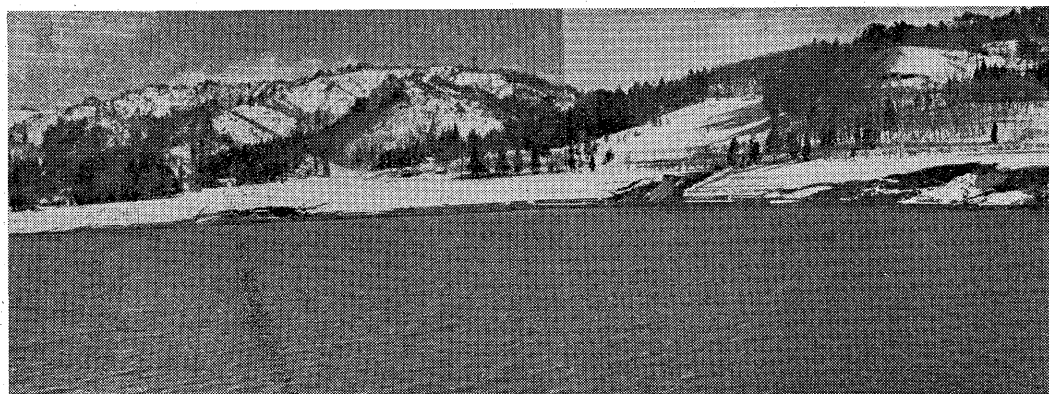
図版1 青木湖南隅の湖畔災害の状況

↑加蔵部落

↑鉄道に接近する部分

鉄道線路が最も崩壊地に接近する箇所は、幾分湖岸斜面の勾配が緩くなつており、また長尺の杭打ちも可能であるから、部分的には悪質の粘土塊を除去してコンクリートで置換え、その他は鉄筋コンクリートで地固めするようにすれば、大体災害は防止できるのではないかと考える。なお地下水状況をよく調べ、排水工事を完全にしておく必要がある。

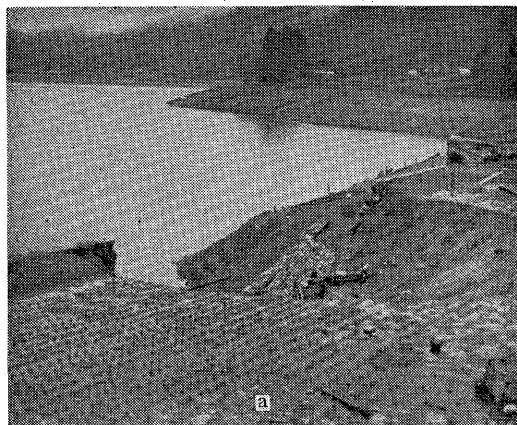
a. 水田に波及した箇所(地沈性崩壊) 地点6.

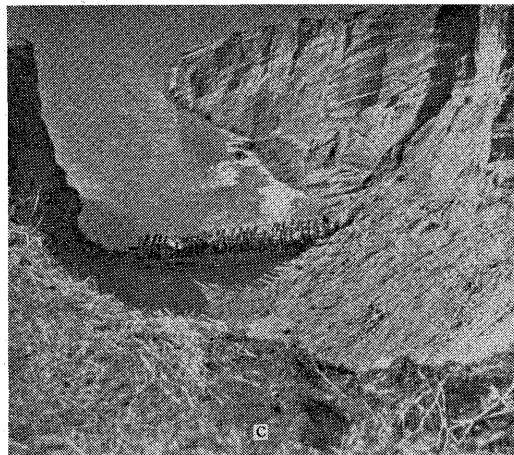
c. 雨裂性侵蝕の状況 地点9.

この種の災害は、まず流水がこないようあらかじめ水路統制をして、崩壊の進展を防止することが必要であり、必ず樋溝のようなもので水を導き、さらに地表を固める工法を考案すれば一層完全に抑えることができる。

加蔵から白浜まで、ならびに青木部落先の雨裂式崩壊箇所は、沢水の流水を1~2本の溝に統制・集約し、しかも半永久的に施行することとし、なお別に砂地の表面をなんらかの新方法(薬液注入など)で固結することが望ましいが、将来の研究を期待したい。

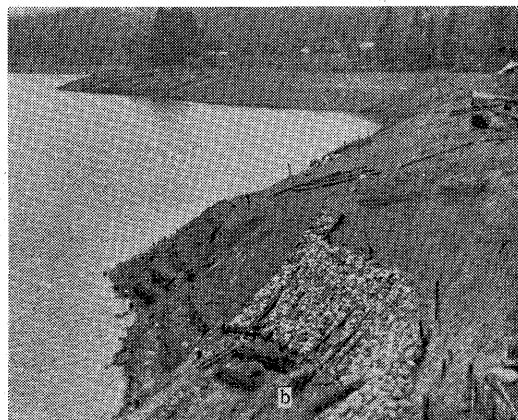
b. 粘土質部の地沈性崩壊箇所[地点4.]

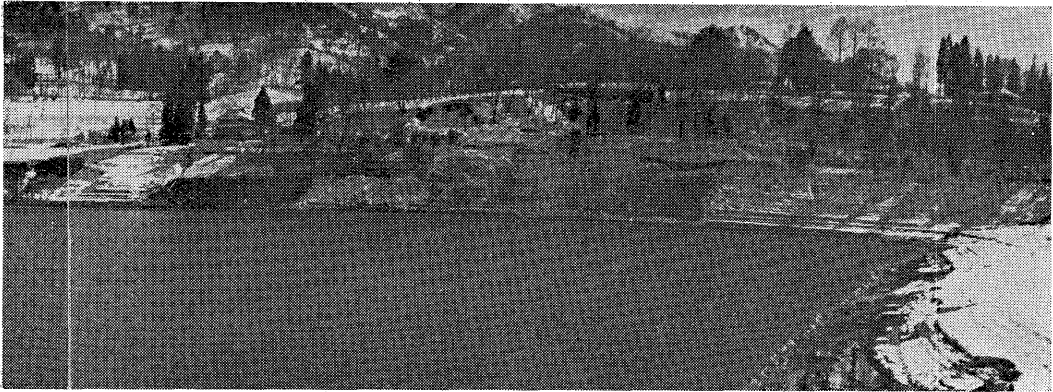
↑一軒屋

(昭和30年2月20日撮影) 湖面低下 -18.53 m

↑粘土性の丘阜

青木湖南東隅の地氾性崩壊箇所は、現在応急の措置で地氾りは静止しているが、このまゝでは毎年湖面を低下するたびに同じような災害を発生させる可能性がある。したがつて被害を受ける対象である国道を移転させることが一番早道ではないかと考える。もし地氾土塊の除去をしたり、あるいはコンクリートで地氾土塊を固結することなどは、現地の状況が急勾配であり、工事対象がきわめて大きいので費用が嵩むし、難工事となることは必至である。道路のつけかえならば用地買収費と道路建設費だけで済み、地形からいつて社宅のある岡をさらに迂回する路線ならば、僅か600m位でしかも難工事にはならず、したがつて建設費もきわめて少額で済みそうである。

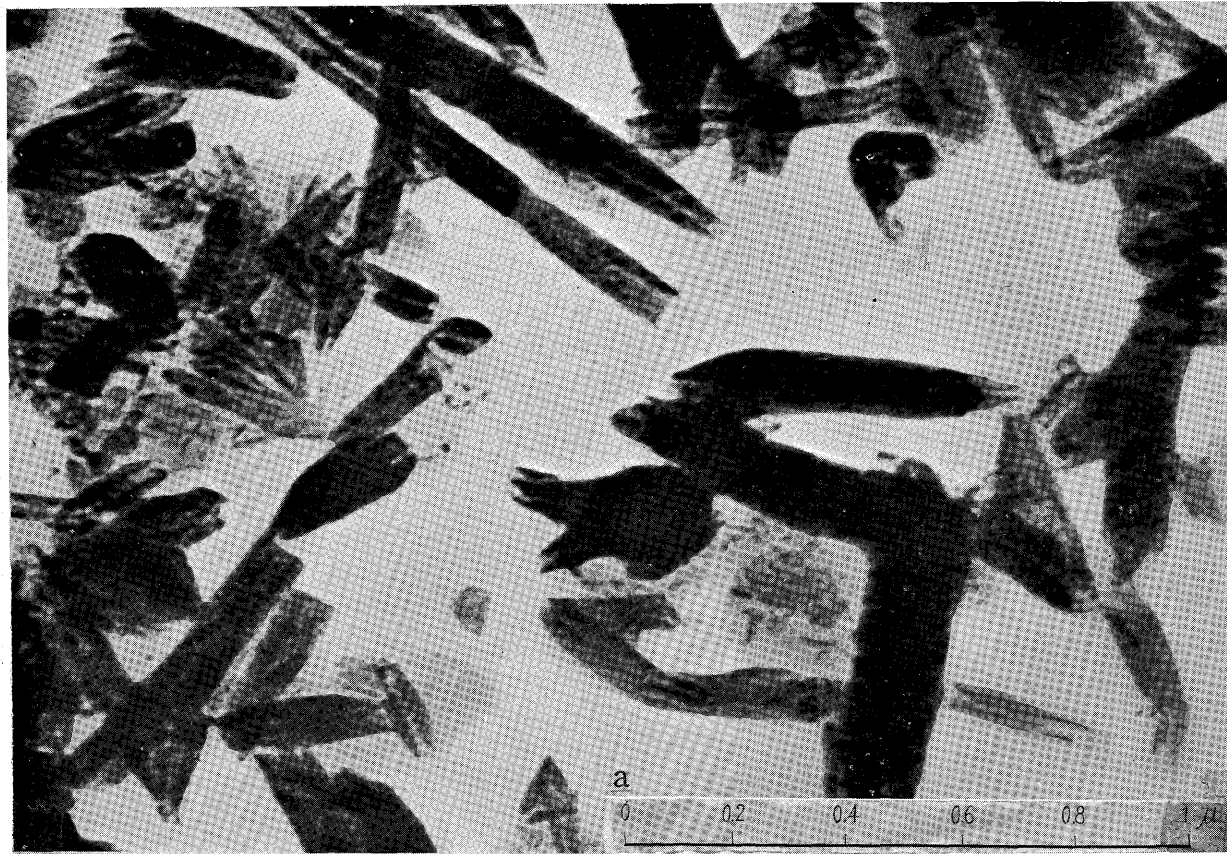
a. 加水ハロイサイト(松葉状のもの), 地点0 (一軒屋の西北西 70m), 倍率×75,000倍

一軒屋の南15m、平均湖水面から5m下つた玉石張りをした箇所であつた試料を、本所鉱床部鉱石課砂川技官に依頼し、電子顕微鏡で10,000倍に拡大して撮影し、さらに引伸して写真判定をしたところ、大体「加水ハロイサイト」、「モンモリロナイト」であろうとのことである。

加水ハロイサイトの化学式は  $Al_2Si_2O_5(OH)_4 \cdot 2H_2O$  であつて、きわめて微晶性のもので、火山灰から一旦アロフェーンとなり、さらにこのものに進化成長したもので、一層時間がたてばモンモリロナイトとなる<sup>10)</sup>。地氾地の粘土中にはこの加水ハロイサイトがしばしば含まれていることが知られ、信州茶白山の地氾地からもこれが検出されたと報告されている<sup>11)</sup>。なお示差熱分析を施せば、同時に混在する他の粘土鉱物の完全な検出が可能となるであろうが、まだ試みていないのではつきりしたことはわからない。

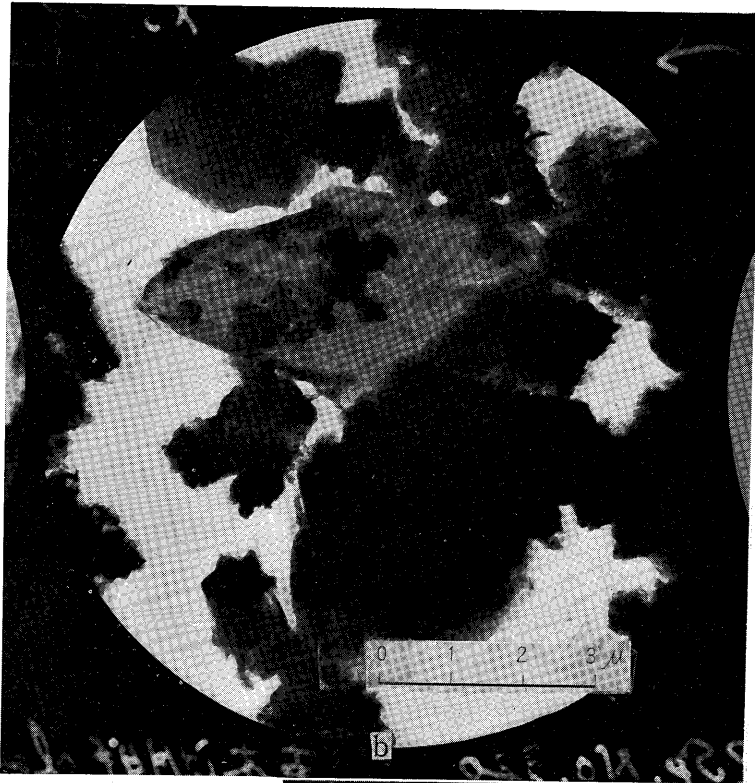
b. モンモロロナイト (木判状のもの), 地点 5(一軒屋の北北東 80 m), 率倍×10,000 倍

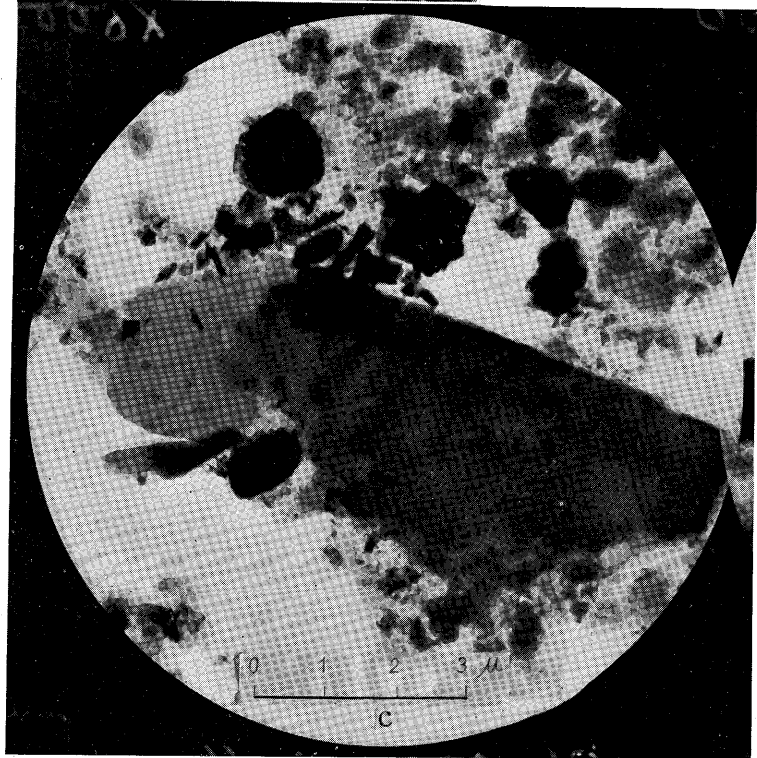
c. モンモロロナイト (平行4辺形のもの), 地点 7 (加蔵の北 100 m), 倍率×9,300 倍
