徳島県阿南市阿南鉱業K.K. エンドレス隧道 (123m坑)
坑内落盤箇所の地質について

Geology on the Rock Falling Part in the Endless Tunnel of Anan
Quarry, Tokushima Prefecture

During the excavation of the endless tunnel, an epock-making rock falling accident has happened in Shikoku province. The writer has investigated the cause of the accident on the geological viewpoint, recommending the counter measure of management for the future.

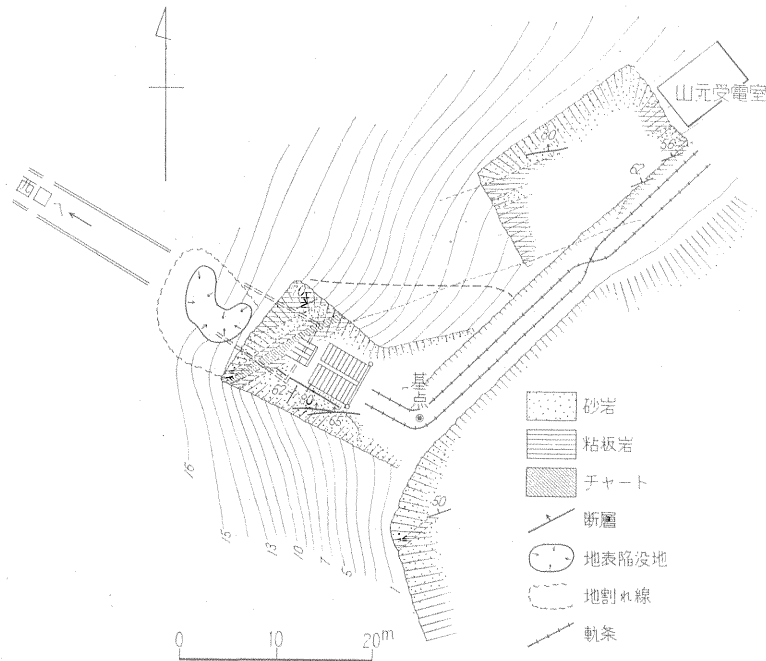
第2図 エンドレス隧道東口付近地質図

4.1 地質概説
当地域の地質は二畳紀中期の若杉層群¹⁾から構成される。若杉層群は砂岩および粘板岩を主とし、所により著しく発達したチャート・石灰岩層を介在する。阿南鉱業K.K.は本層群中の石灰石鉱床を開発準備中である。
隧道付近における本層は砂岩・粘板岩の互層であり、坑口では第2図のように下部より上部に砂岩(厚さ+30m)→砂岩・チャート・粘板岩互層(厚さ8m)→砂岩(上限不明、判明せるは+3m)が走向N70°E、傾斜65°N内外の分布を示す。これら諸岩は著しく風化がすすみ、坑口南方で建設中の破碎設備用地の切割面における風化軟弱帯は地表面下10mあまりに達する。なお崖壁は坑口左側の切割面では厚さ1.2mである。
坑口付近で特筆される大規模な断層や褶曲は認められないが、小規模な断層として坑口左側の切割面にN70~80°E, 65~80°Nの平行した2条と坑内左側盤沿いに、

N60°W,N に急斜する1条がある。前記2条のうち1条は幅7cmの断層粘土を伴ない、他の2条には鏡肌掻痕がみられる。しかしいずれもすべり面を形成した程度で、かかる古期に属する地層、地塊には普遍的な現象にすぎない。

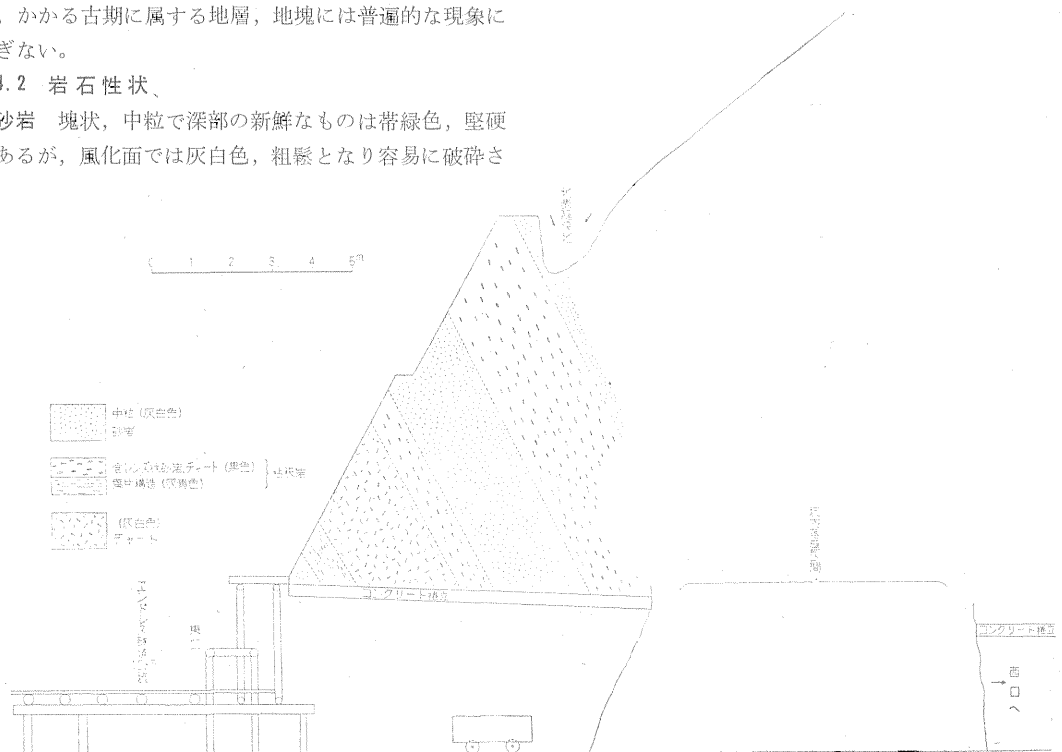
第3図 坑内落盤箇所縦断面図

粘板岩 第3図に見るとおり坑口露頭から坑内に延長する薄い3層があり、下位の粘板岩(層厚0.7m)は灰青色で葉片構造が発達し、上位の2層(層厚0.7m, 2.5m)はレンズ状の砂岩あるいはチャートの小塊を介在し、黒色を呈する。砂岩・チャート小塊は比較的規則正しい配列を示すが、粘板岩は石墨化しきわめて軟弱で含水すれば著しく粘り気を有し、乾燥すればセメント状に凝固する。

(1) 地層の風化著しく粘板岩(特に上盤の含レンズ状砂岩・チャート粘板岩)は石墨化し、上・下盤の砂岩も粗鬆となり、ともに含水性に富み、硬軟岩質の細互層は応々にして軟質岩(この場合粘板岩)が滑材の役目をなした。

(2) 災害発生数日前からの異常に近い降雨量(7日に47mm, 9日に187mm)で浸透水は飽和状態に達し、地層の滑動を促進する条件となつた。

は土木地質の観点から重大な欠陥は認められなかつたが、前項の要因に加え、坑口近くに捲立未了区間の空白地帯を残していたことは、地圧の不均衡の場を作つた結果となつた。結果的には坑口からの捲立施工がさらに奥行數m、すなわち含レンズ状砂岩・チャート粘板岩の上盤をなす砂岩中にまで延長されていたならば、たとえ崩落の危険性が潜在していたであろうとも、時間的に猶予があり、また崩落の規模においても希望的観察が推測される。

今後は、発生した地表陥没地の拡大とともに周辺の全面的な坑口への押出しの危険性が考察されるから、崩落箇所を捲立施工後は緊急に坑口切剖面をコンクリート打設により補強すべきである。(昭和37年6月調査)
