昭和41年9月豪雨による足和田村土石流について
—地形学による調査研究—

Topographic Investigations for Debris Flows Occurred by the Heavy
Rain in Ashiwada -mura District

Much landslide and debris flows took place by the heavy rain on the 15th September, 1966 in Ashiwada -mura district, Yamanashi Prefecture.

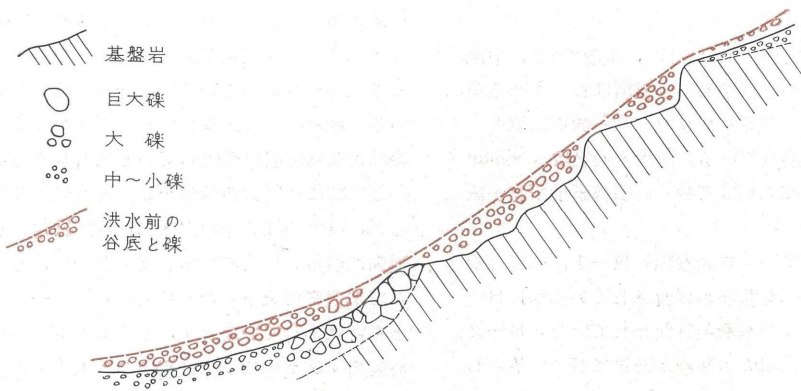
第15図 大入の沢上流部の下流縦断面

測定断面は7カ所で（第13・14図参照）D-1は上流部の下流に当たり、断面の上下流とも砂岩・泥岩の薄層を挟んだ角礫凝灰岩が一面に露出し、両岸とも急な崖になっている。谷底は第15図のように3.0～4.0mの滝が

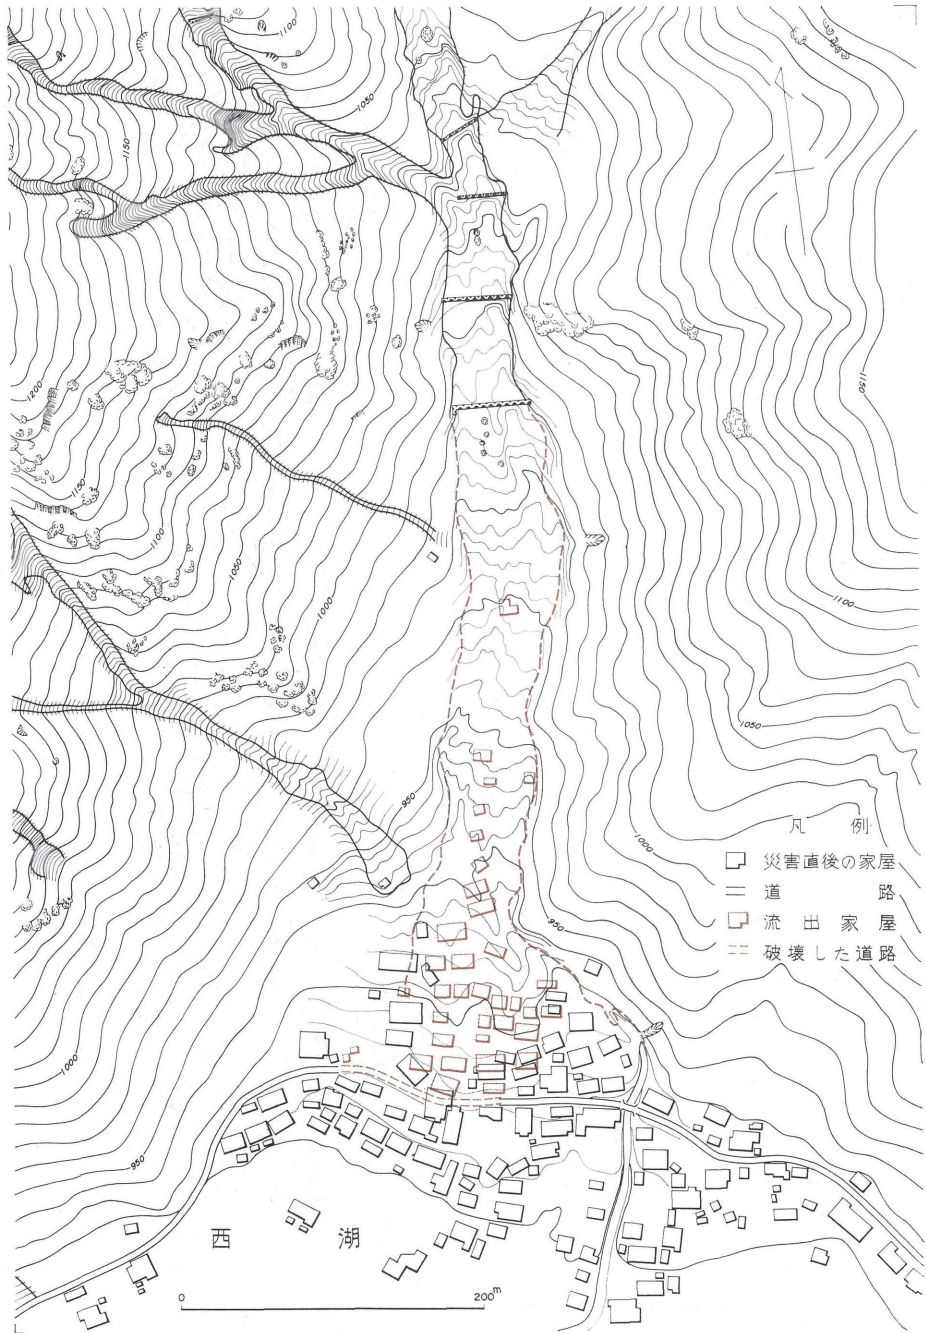
第 20 図 a 本沢川の土石流と被害家屋

降雨量は台風を中心に近い本沢川の方が、多かったとも考えられ、 $\frac{1}{2}$ の流域面積で、崩壊55カ所と同数発生している。しかしながら土石流の生産状況は、谷底の洗掘によるものが大部分で、山斜面の崩壊土量はあまり問題ではないと考えられる。地形的に一番問題になる相異は、本沢川は扇頂部の上流で谷が急に狭くなり、2カ所で90°近く曲流して洪水の時には、曲流部右岸側の緩傾斜な山斜面から、滝のような状態で扇頂部に流水が落下して、激しく洗掘が行なわれている。また曲流部は上下流と比較して谷幅が狭いため、洪水はダムアップされ、曲流部に堆積した土石が押し出す時は、大～中礫を多量に含んだ「鉄砲水」の状態で扇頂～扇面を洗掘しながら一気に部落に押し出している。災害後の谷の状態は、曲流部の上部には巨大礫と大礫が谷底に埋まっており、中部～下部にかけては基盤が露出しているが、転石による破壊がみ

られ、谷底は2.0m以上洗掘されている。扇頂部～扇面にかけては溝状に洗掘され、土砂・礫は西湖まで流れ込んでいる。

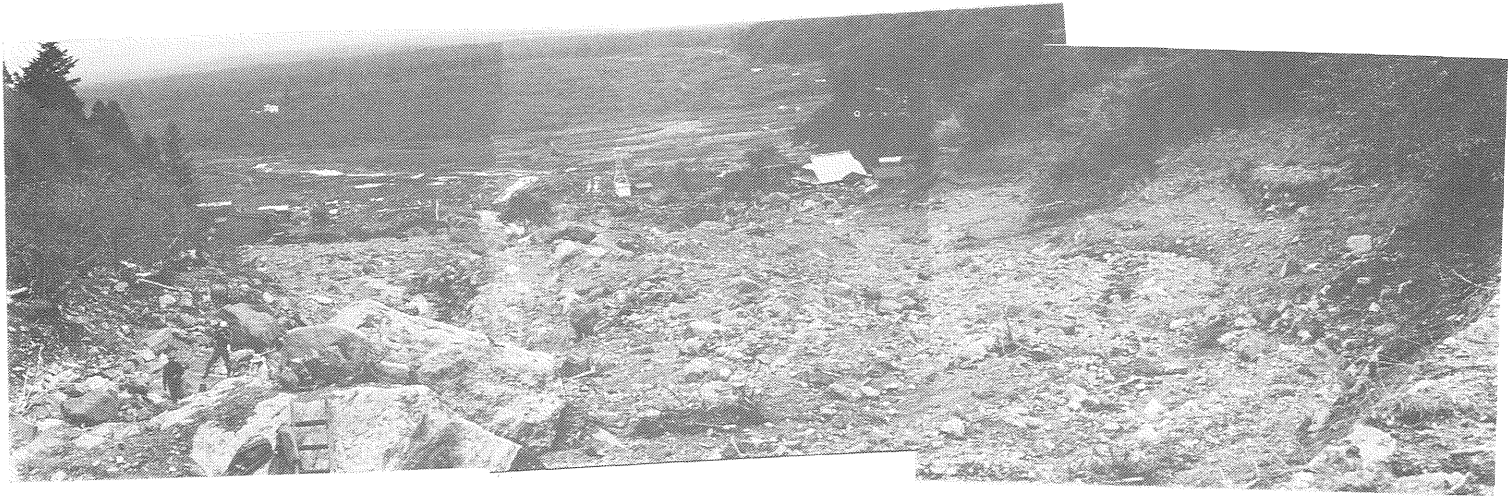
1. 根場の扇状地を扇頂部より見たところ。扇中部の家は全部流出し巨大礫が点在する。

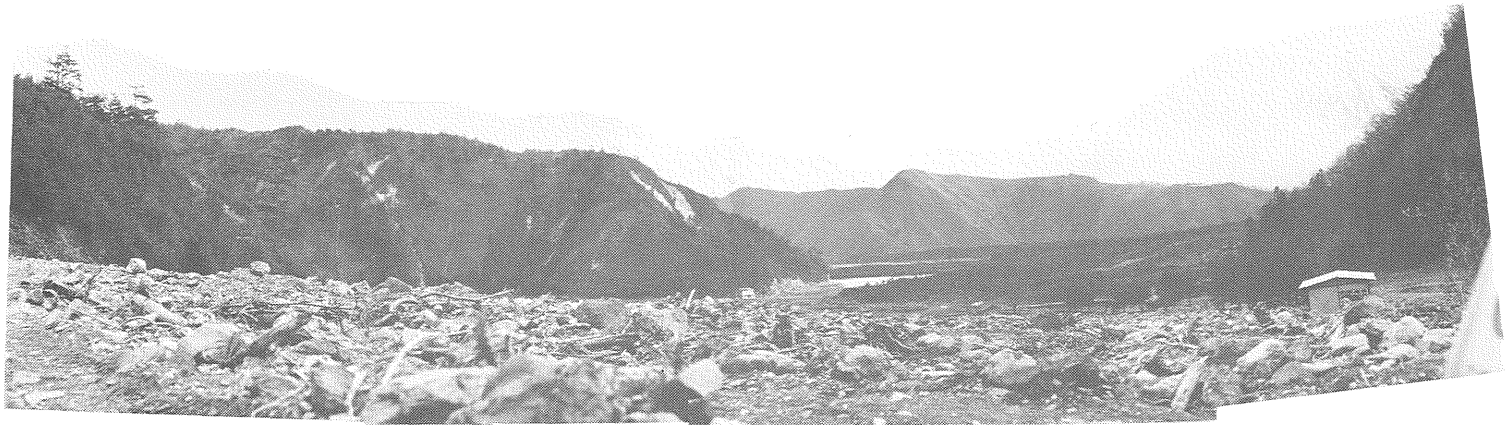
2. 根場の土石流の末端。大～中礫が多く、左側は石英珪岩の崩れ、中央部が西湖

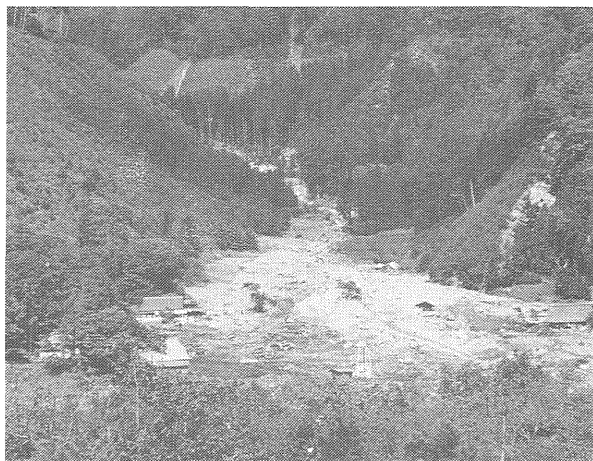
1. 根場の全景。中央部の火の見やぐらで多くの人命がすくわれた。

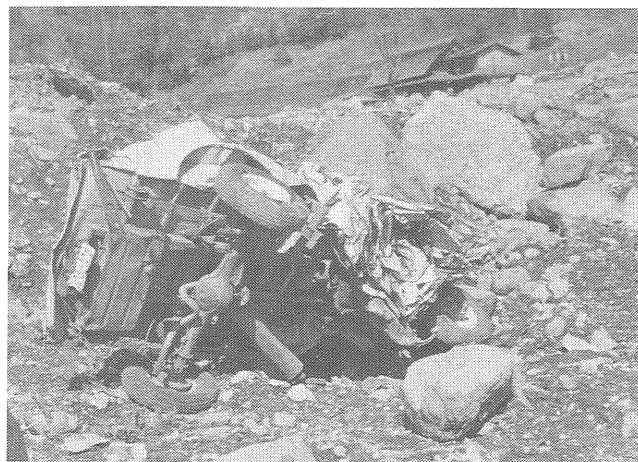
2. 根場部落。上石流につぶされたオート三輪車

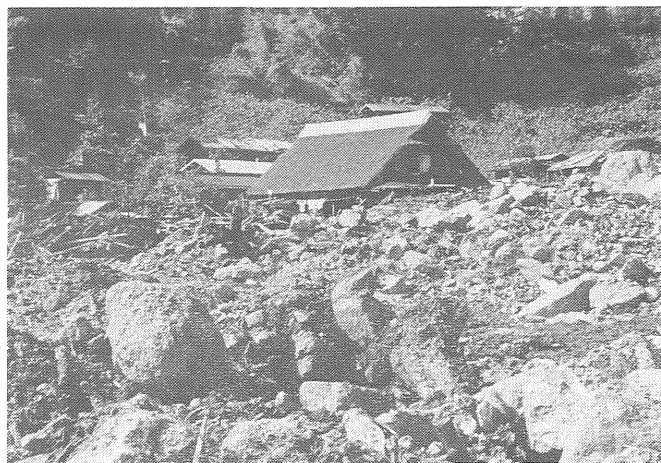
3. 根場部落の土石流。山際の家は残っているが家の中は土石で埋まっている。

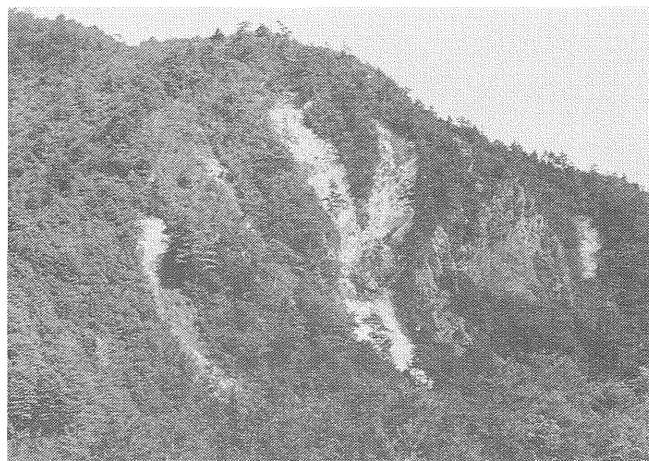
西湖の湖岸に面した山ひだよりなる急斜面で、玄武岩と石英玢岩よりなる斜面のうち、石英玢岩よりなる斜面に崩れが集中している。

崩れは崖錐と基盤の一部が崩落しているが、崩れは凸斜面と凹斜面との傾斜変換線に沿って発生している。崩壊地付近の石英玢岩は節理の発達がよく、そのために基盤岩の表面が細片になりやすいので、豪雨の時には崩れやすく、山脚部には過去の崩土である崖錐が厚く堆積し

4. 石英玢岩からなる西湖に面した斜面。基盤の一部が岩片になって崩落している。

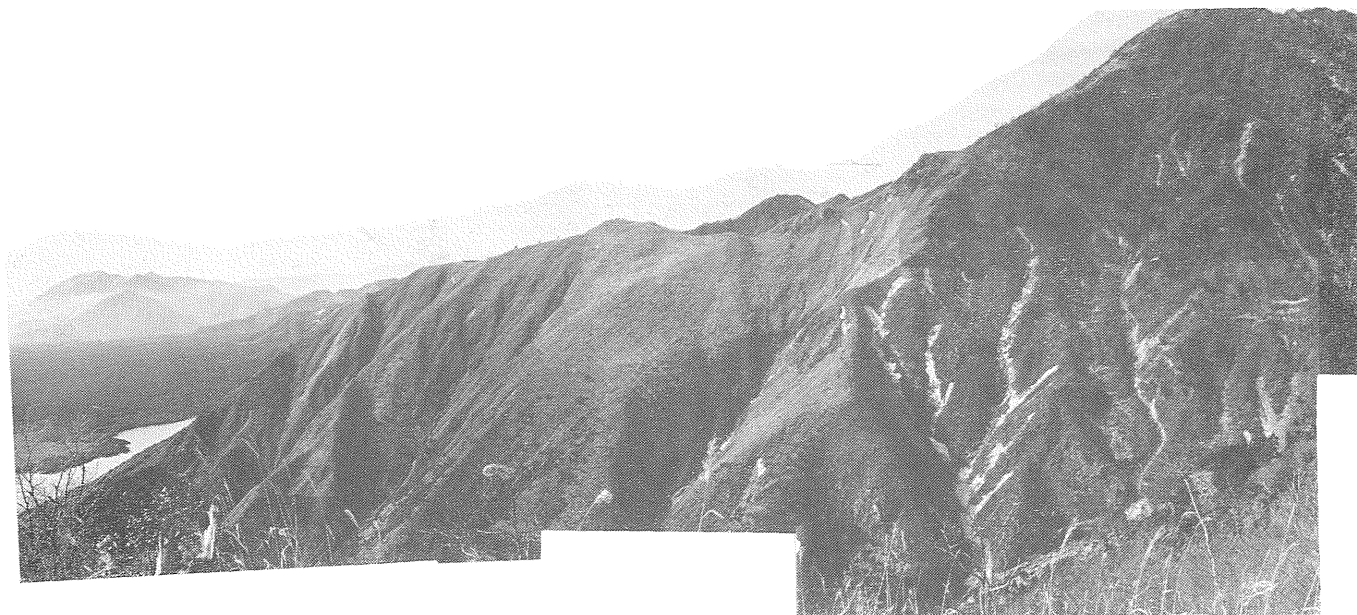
1. 大入の沢の崩壊と谷の洗掘 (右よりの二又になつた沢は玉すく沢, 左端は西湖と青木ヶ原)

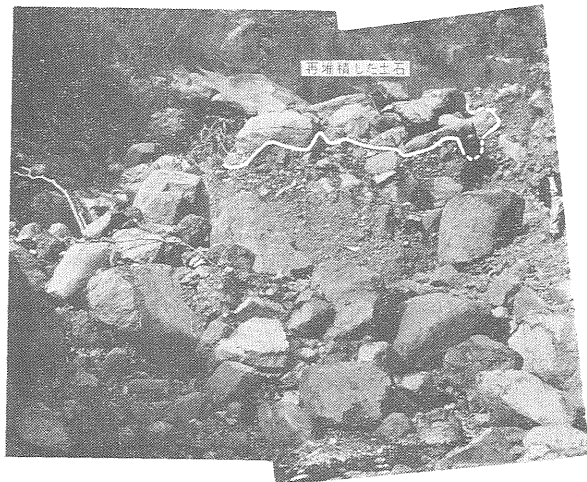
2. 大入の沢の谷の再堆積

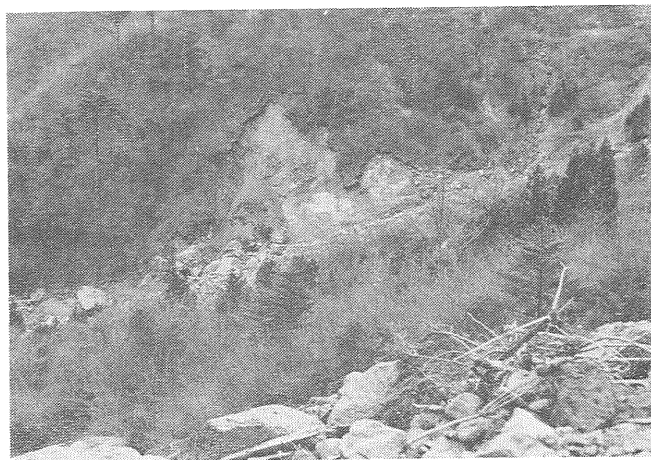
3. 大入の沢山脚部の崩壊

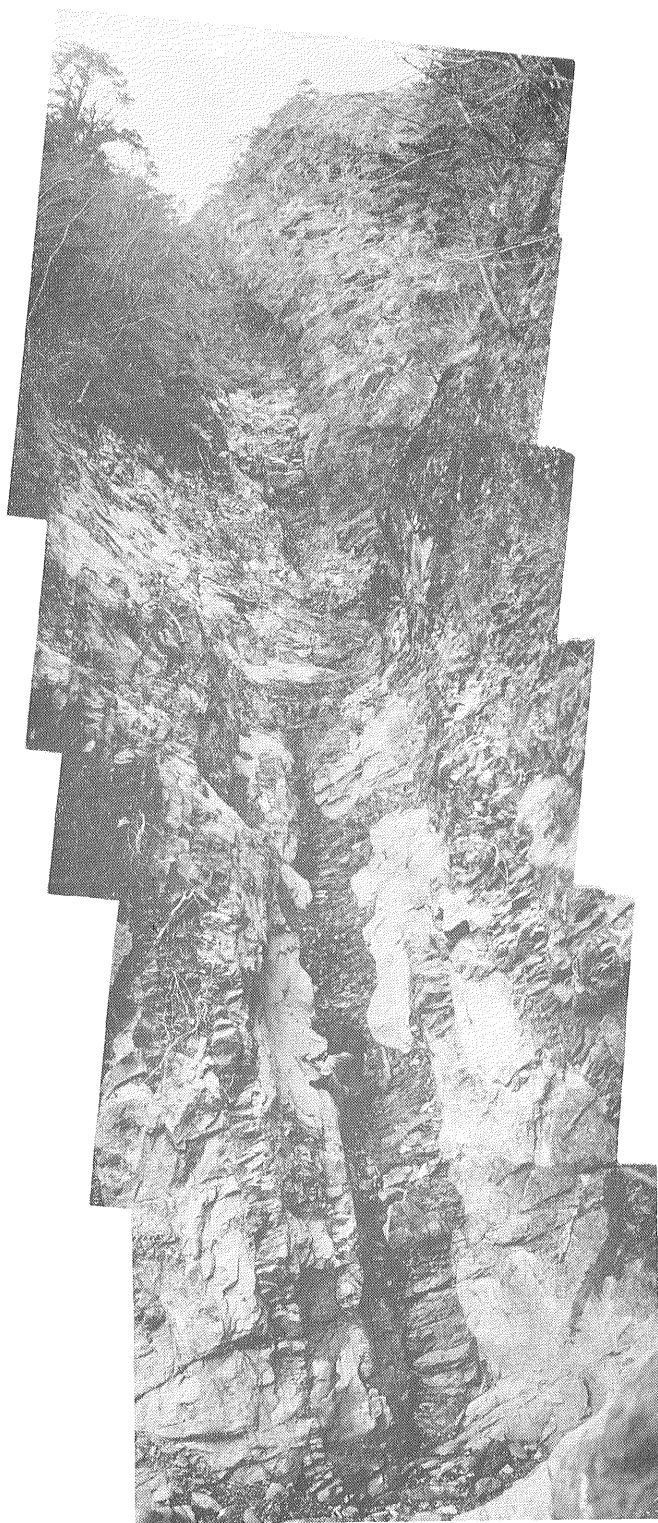
1. 大入の沢本流。層理に沿って谷が発達している。写真の乳白色部は凝灰質砂岩で暗灰色部は泥岩。泥岩は節理の発達がよく、侵食されやすい。山頂近くは、崩壊を起している。本流は写真の中央部より右側に曲流している。災害前の谷底は谷底堆積物で埋まっていた、容易に歩行できたと言う。

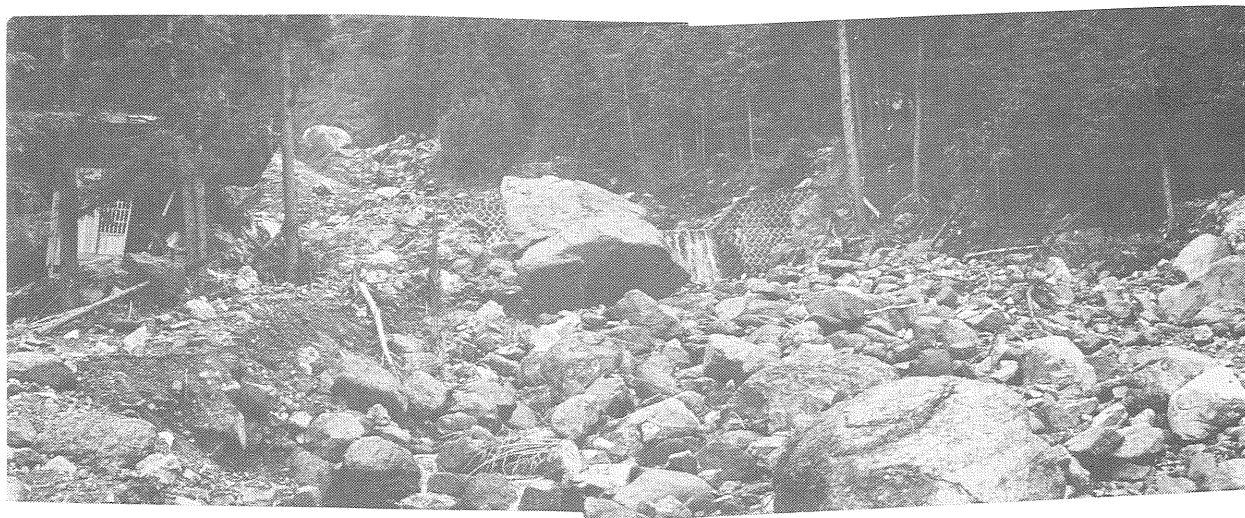
1. 本沢川下流砂防堰堤。巨大礫の流下、堆積がみられる。左上方には、最大の巨大礫がある。砂防堰堤の両岸は、ほとんど洗掘されていない。

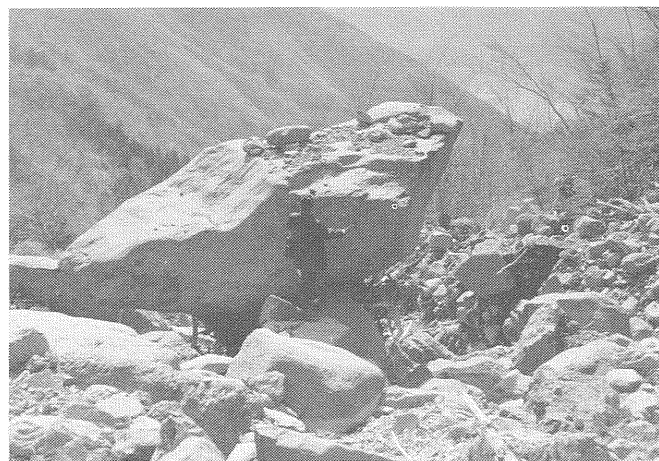
2. 大入の沢中流の巨大礫。この礫は流下しており、旧谷底は、人物の腰の高さである。

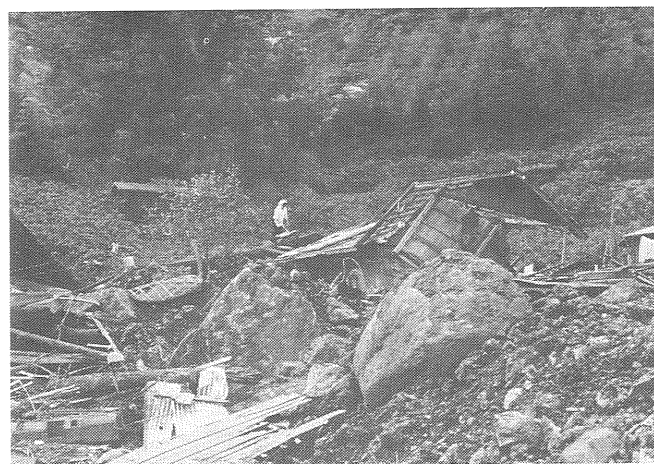
3. 西湖部落の倒壊家屋

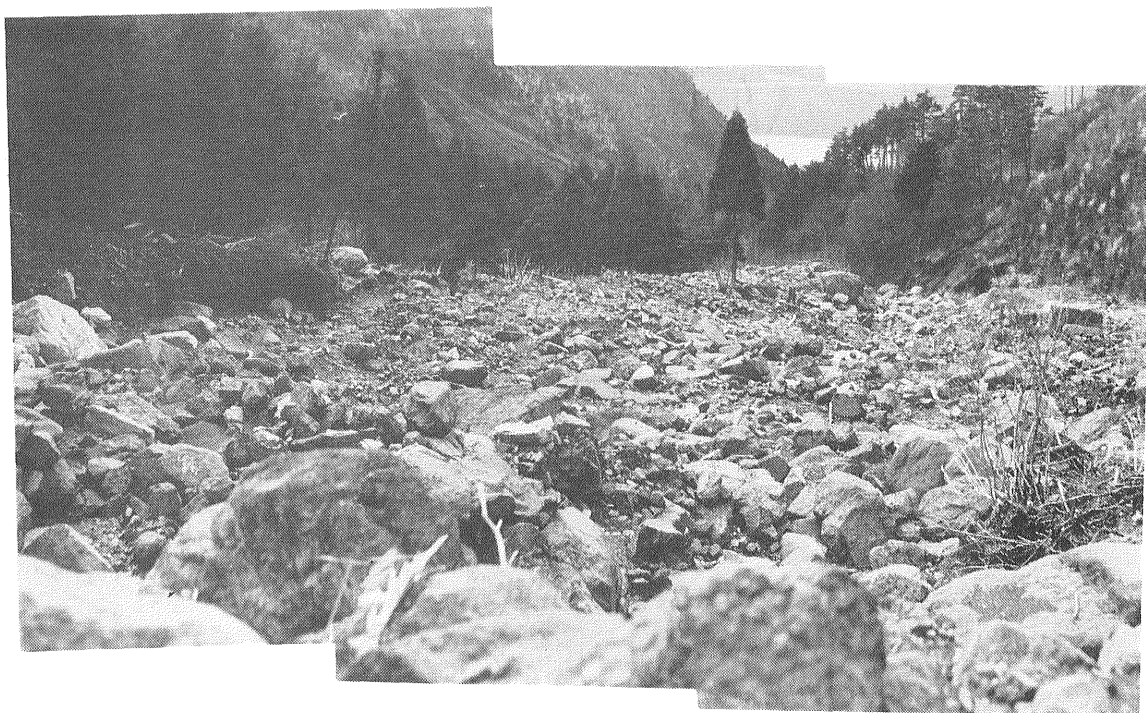
1. 大入の沢下流。段丘を洗掘して中〜小礫が再堆積している。写真の中央部一本杉の右側が旧谷底で、左側が段丘である。

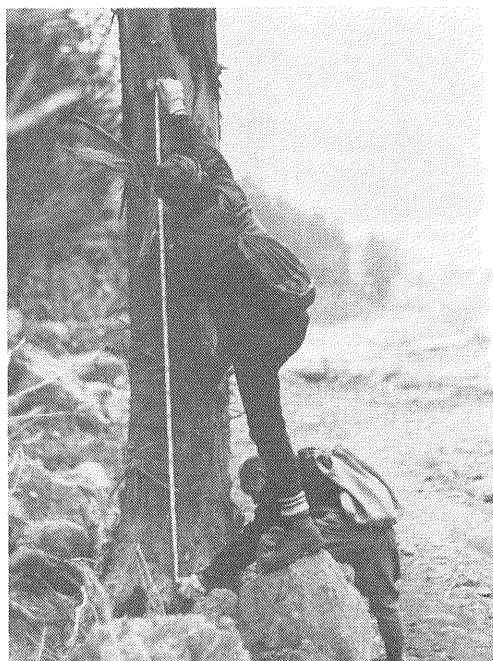
2. 本沢川中流部。杉の木の2.3mのところの幹に、8 cm×8 cm×5 cmの角礫凝灰岩の珎角礫がめり込んでいる。最高水位は、礫より約1.0m下方である。
