埼玉県南東部における沖積層と関東地震による家屋被害 —旧出羽村付近の埋没地形と家屋被害—

AIHARA, T. (1990) Irregularities of the "Chuseki-so" and damage of house by the Kanto Earthquake of 1923 in the southeastern part of Saitama Prefecture. — Buried topography beneath "Chuseki-so" and the distribution of the damaged houses in Dewa-mura—. *Bull. Geol. Surv. Japan*, vol. 41 (8), p. 455-468.

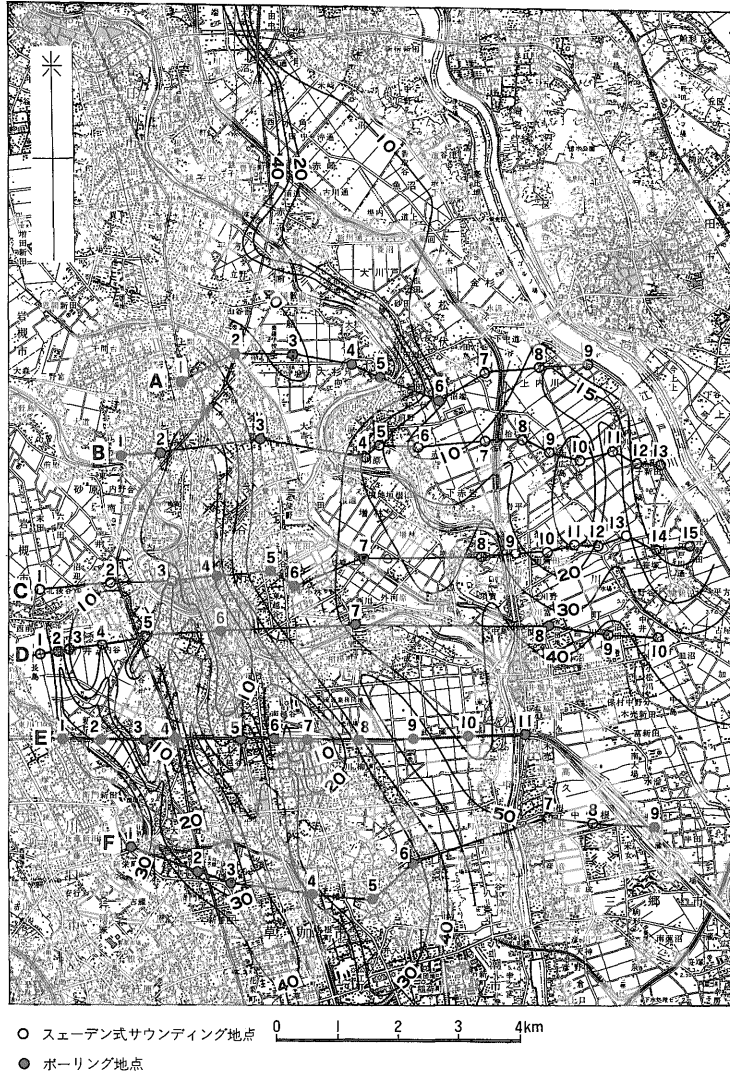
第2図 埼玉県南東部の沖積層の等厚線図
 国土地理院発行 1:50000 地形図「野田」を使用

本図によると, 沖積層の基底部の深度の比較的浅い埋没平坦面が, 東武伊勢崎線越谷駅付近から同線に沿って北側に続いている。また本地域の東方の江戸川に沿った

松伏町・吉川町付近には、10-20 mの薄い沖積層に覆われた、下総台地の延長部分と推定される地形が伏在している。一方、沖積層が厚く分布する埋没谷が本図の中央部のほぼ古利根川に沿った形で伏在している。その厚さは40-50 mであり、これが埋没谷の本流とみられる。また支谷がこの本流の西側に2つ分布し、元荒川と綾瀬川に挟まれた南西部地区の旧出羽村付近では、埋没支谷が複雑に入り組んでいる。

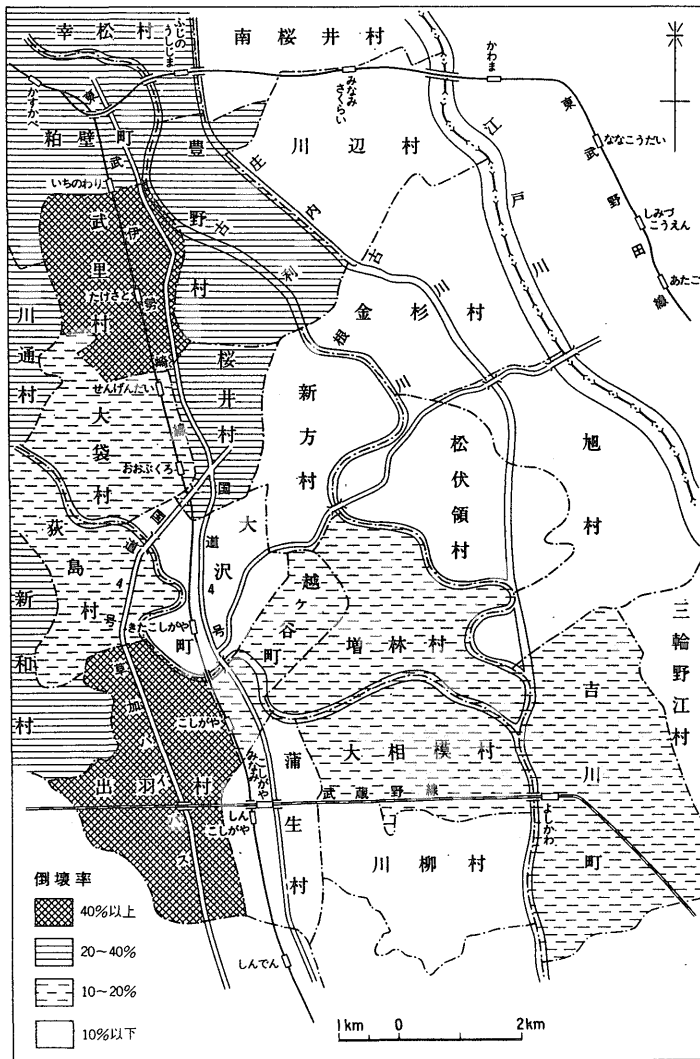
第3図 埼玉県南東部の関東地震(1923)による旧町村別家屋倒壊率分布図

本地域の関東地震による旧町村別家屋倒壊率(地質調査所(1925)に基づく)の分布図を第3図に示す。本図による家屋被害の分布と沖積層の分布構造(第2図)とを比較すると、倒壊率が高かった旧町村には、いずれも埋没谷が分布し、沖積層が厚く分布する地区を含んでいる。さらに草加町及び越谷町の旧部落別の被害の分布(地質調査所, 1925)によると、被害が多かった地区は沖積層が厚く分布する地区である。なお、旧武里村の被害が多かった地区では、地割れ等が生じる被害を受けており(地質調査所, 1925)、沖積層上部に液状化等が生じ易い条件が分布しているために被害が大きくなったと考えられる。

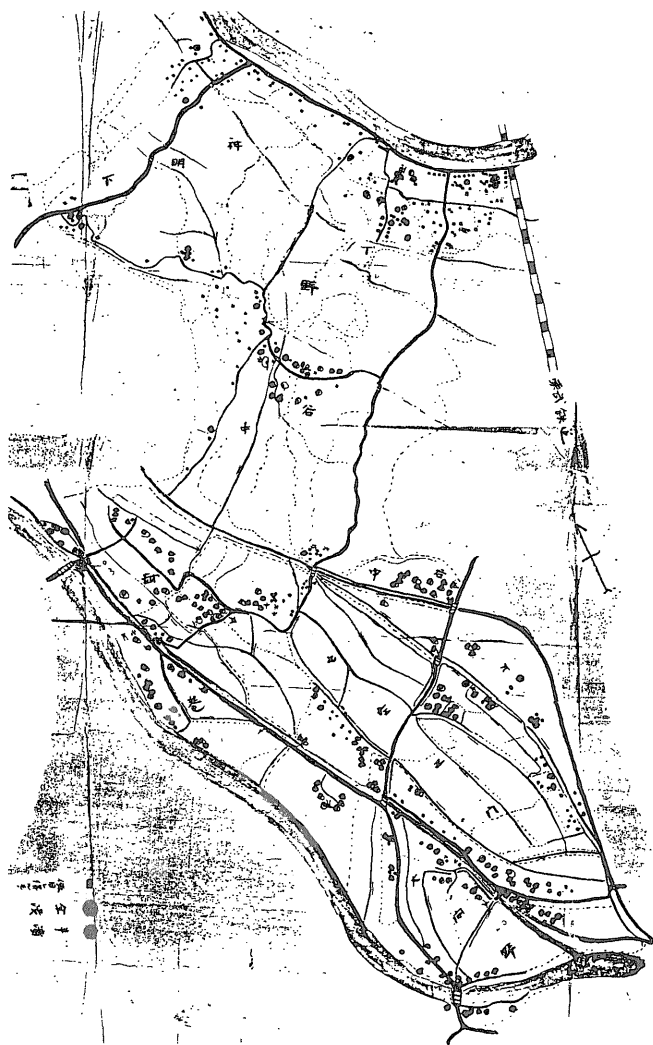
第8図 家屋被害分布原図 (越谷市の提供による)

旧出羽村の狭い地域内においても同様であり、地質調査所(1925)には、各集落毎の被害状況が示されている。さらに今回の調査に際して、越谷市から当時の家屋被害の分布が明確に示されている資料を得ることができた(第8図)。この資料と地質調査所(1925)による家屋被害状況とを比較すると、各集落別には多少の差異はあるが、村全体としての総戸数、全・半壊数、倒壊率はきわめて

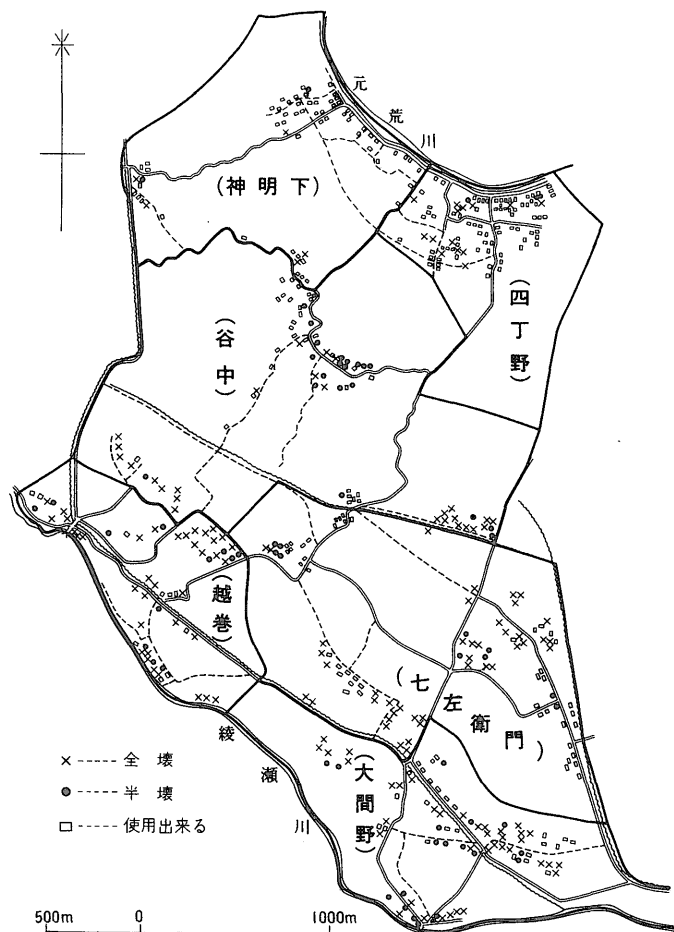
第9図 家屋被害分布復元図

良く一致している（第1表）。そこで同資料の家屋位置を、陸地測量部（1887）発行の2万分の1地形図「越箇谷驛」に基づいて復元し、倒壊家屋分布復元図（第9図）を作成した。本図には、家屋の被害の分布に明瞭な地域性があることが示されている。例えば谷中地区の範囲に限っても、中央部北側の地域では被害は少ないのに対し、南東部の地域ではほとんどの家屋が全壊したことが示されている。

家屋被害の分布を第8図の家屋被害分布図から復元した。()に当時の集落名(字), 実線でその範囲を示す。

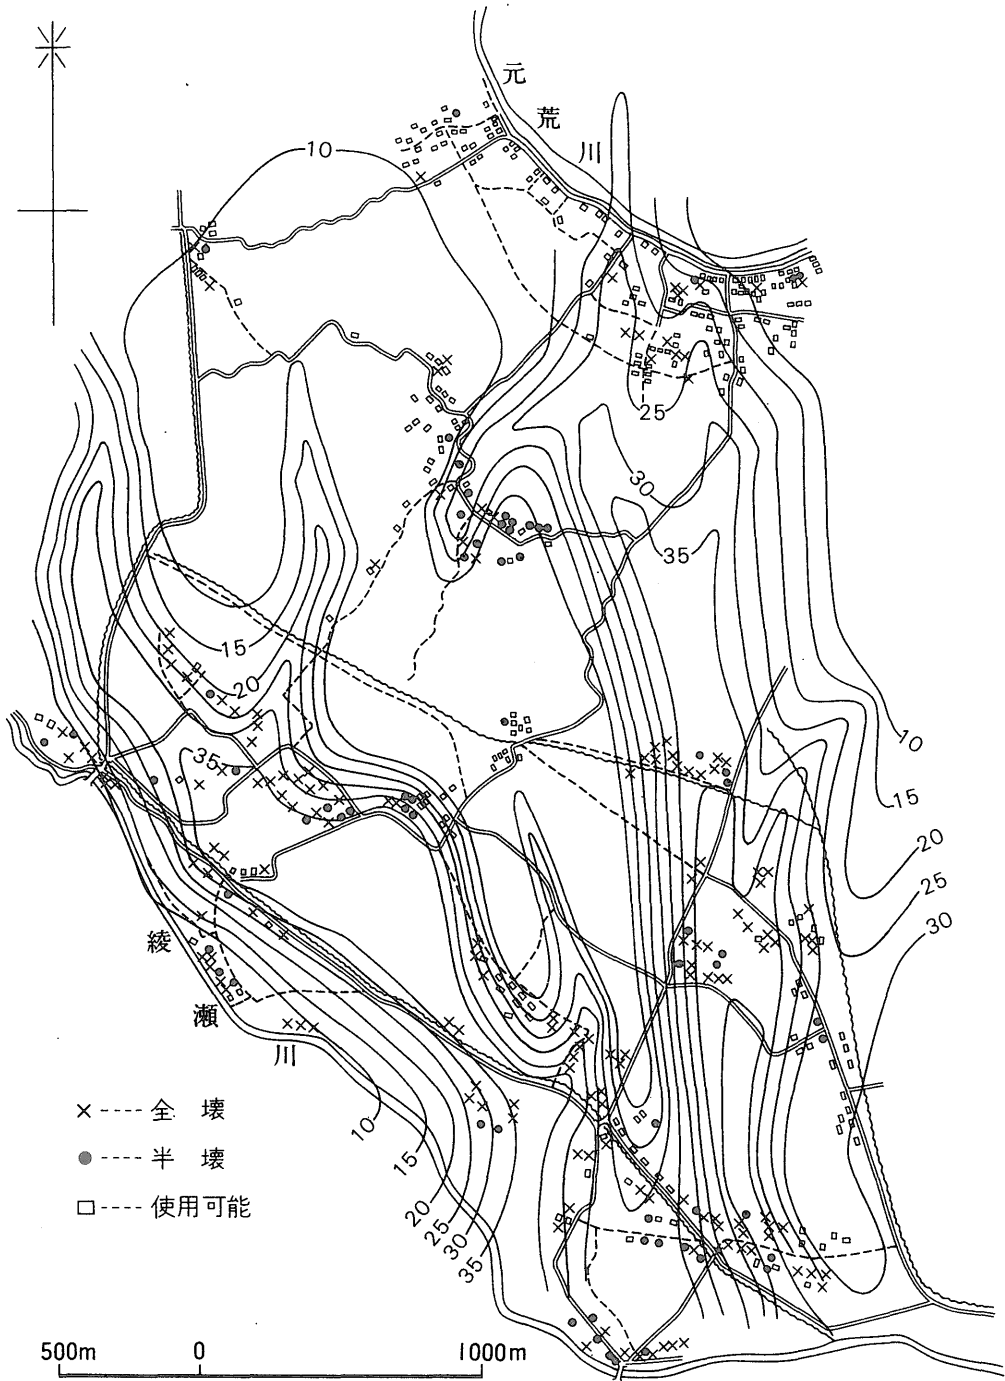
第10図 沖積層の層厚と家屋被害の分布
沖積層の層厚の分布を5m毎の等値線(m)で示す。

第10図は沖積層の等層厚線図（第7図）に倒壊家屋分布図（第9図）を图示したものである。本図によると沖積層に覆われた埋没地形と家屋の被害分布の関連が大きいことが推定できる。

これらの結果のうち、埋没平坦面とした地域の被害について次の様な問題点を指摘できる。埋没平坦面は、調査地域のほぼ中央部に比較的広範囲に分布し、そのほかに越谷駅周辺及び綾瀬川付近の小範囲に分布する。これらの埋没平坦面のうち、南西部の越巻地区の綾瀬川沿いの地域で倒壊率が特に高い。また谷中部中央の東部に、半壊家屋が多く集中している（第10図参照）。これらは、いずれも層厚10m以浅の範囲である。これら両地域のみ

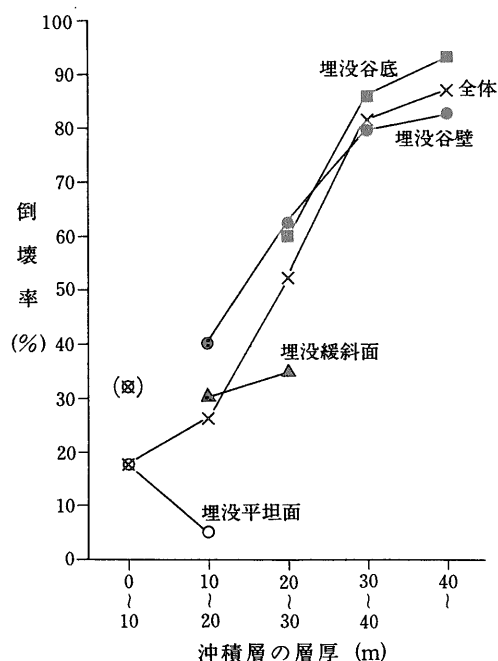
第11図 埋没地形毎の沖積層の層厚による家屋倒壊率の変化
埋没地形毎及び調査地域全体の沖積層の層厚(10m毎)による家屋倒壊率の変化を示す。なお、平坦面及び全体の層厚10m以浅については、越巻及び谷中央東部地域を除いた場合の倒壊率を示した。()はこれらの地域を除かない場合を示している。

沖積層の層厚10-20mでは、倒壊率は、平坦面4.9、緩斜面30.8、また谷壁では40.0である。緩斜面の総家屋数は13戸であり少ないが、埋没地形毎の全体的な倒壊率の違いと同様な傾向が認められる。また層厚20-30mでは、緩斜面の倒壊率34.8に対して谷壁では62.5と著しく大きく谷底の60.0とほぼ同じである。層厚30-40m及び40m以上では、いずれも谷壁より谷底の地域でやや倒壊率が大きい。家屋数が少ないこともあり(第2表参照)、必ずしも明瞭な違いがあるとは言えない。

従って、関東地震の家屋被害では、倒壊率には、埋没地形が密接に関係しており、沖積層の層厚が同じであっても埋没平坦面や埋没緩斜面上に比較して、谷壁や谷底が分布する地域で被害が大きかったと言える。
