## 鳥取県西部地震(2000.10.6)に伴う地表の変位

＜吉岡 敏和・水野 清秀・井村 隆介・伏島祐一郎・小松原 琢＞

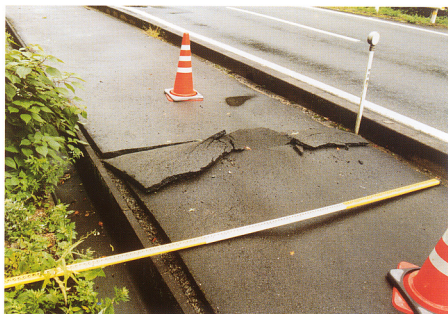
1. 国道180号線の歩道に現れたアスファルト路面の短縮変形。北西-南東方向に22cm短縮している(鳥取県西伯町笹畑南西)。

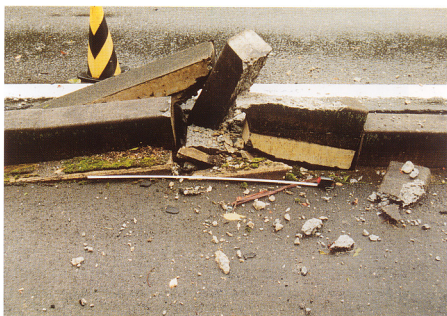
2. 歩道の縁石に見られる短縮変形。縁石の短縮量は35cmと計測された。スケールは1m(1.と同地点)。

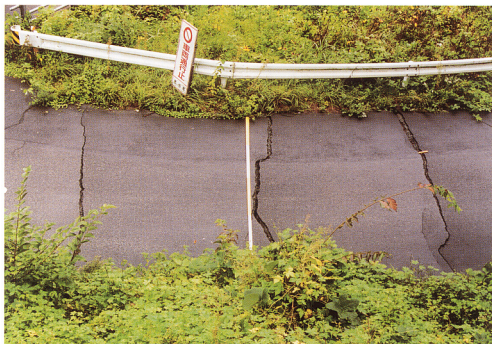
3. 国道と交差する旧道に現れた路面の亀裂、亀裂は3本認められ、両側の亀裂に扶まれたブロックが反時計回りに回転している。スケールは5mだが、1m程度植生に隠れている(鳥取県西伯町笹畑)。

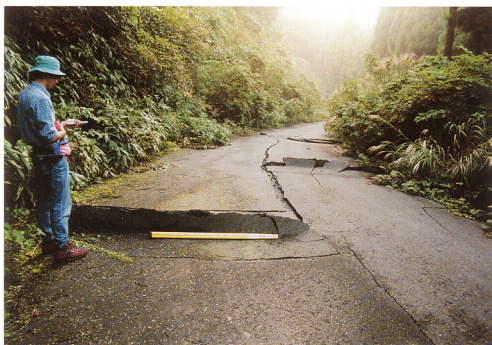
4. 鎌倉山北北東の鎌倉山グリーンラインで見られた路面の変形、変形は、道路に直交する方向の左ステップの短縮変形と、道路に平行な方向の開口亀裂の組み合わせで構成され、道路に時計回りに斜交する断層の左横ずれ変位によるものと推定される。スケールは1.3m。
