全島避難から1年半が経過した三宅島

佐藤 努・東宮 昭彦

活発な火山活動が続く三宅島では、全島避難が行われてから2002年3月で1年半が経過した。植生が衰退するほどの火山ガスや、道路が流されるほどの泥流を様々な方法で回避しながら、島内での調査や復旧作業が続けられている。

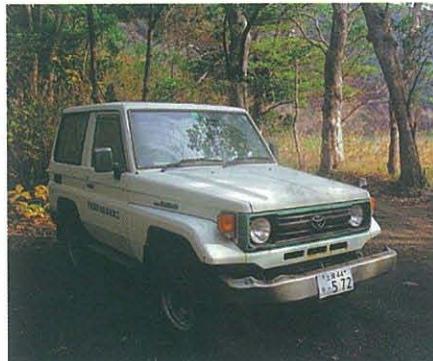
4. 島内で使用している車は、火山ガスや酸性雨の影響のためか変色や腐食が著しい。フロントグリルは緑色に変色し、ワイパーはたびたび故障する。

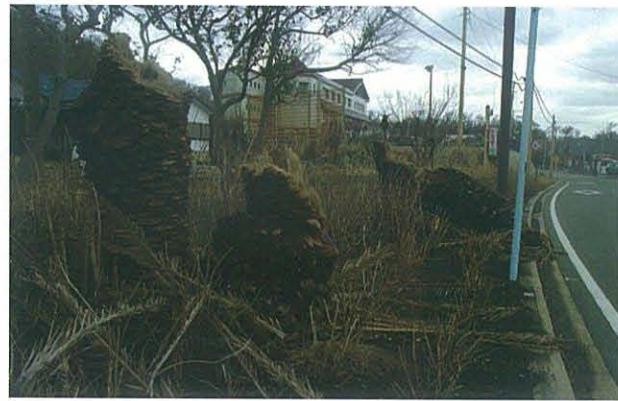
7. 枯れて折れてしまった三池のフェニックス。三宅島では西風が卓越し、火山ガスは島の東部に多く流れるため、山麓では三池周辺における植生被害が目立つ。奥の建物は三宅村役場。

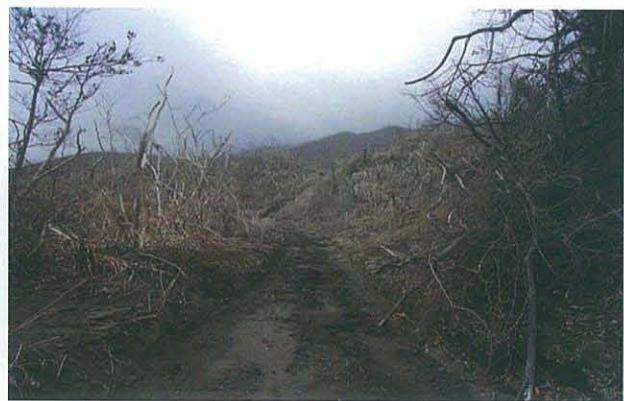
8. 島の北東側中腹のはちまき道路の様子。植生はすっかり枯れ、木は折れてしまっている。噴火以前には豊かな緑が生い茂っていたとは思えない光景である。

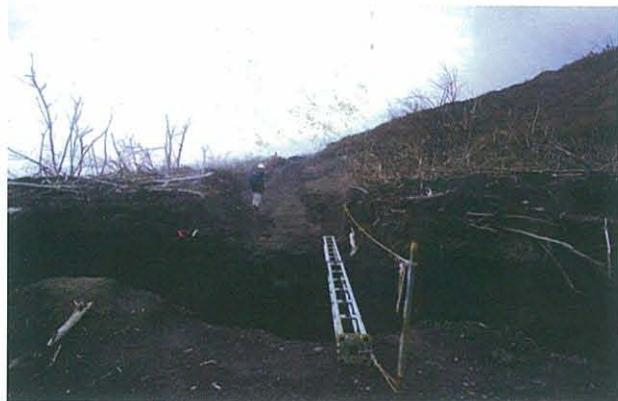
9. はちまき道路では、泥流によって道路が所々大きくえぐられており、車両の通行が不能となっている。この場所では工事用の支柱が架けられている。

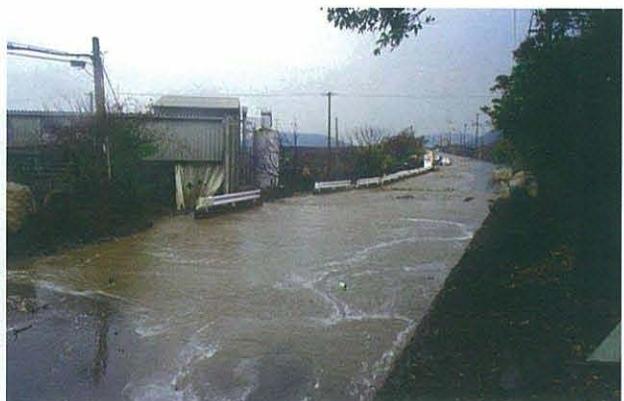
10. 降雨のため冠水する椎取神社付近の都道212号線(2002年1月16日)。前方より泥まじりの降雨が大量に都道上を流れてくるため車両は通行不能であった。

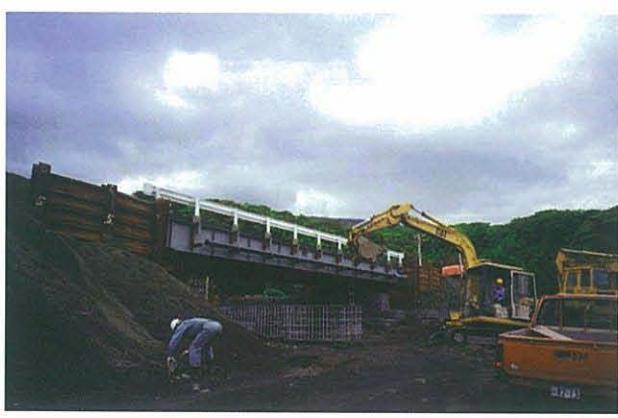
11. 泥流で流された都道を復旧するために建設される芦穴仮設橋。橋の側面のパイプは水道管。都道と共に被害を受けた水道は、2001年6月に島の南側の水源から島の北側の支庁まで西まわりで開通した。

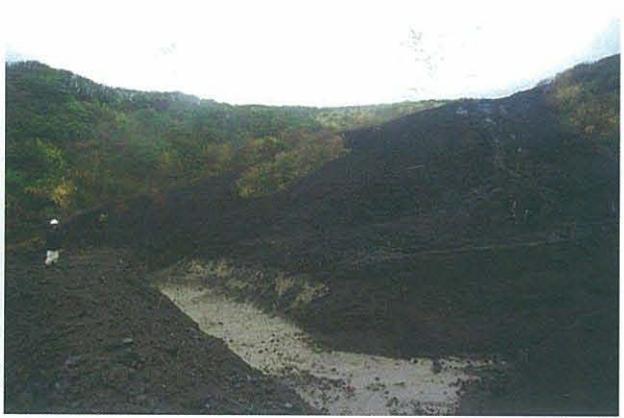
12. 泥流対策用の堀。阿古の鉄砲場では、1983年の噴火活動の際に流れた溶岩流の上を泥流が流れ、たびたび都道が通行不能となっている。
