# 2003年5月26日宮城県沖の地震の災害調査報告 -新幹線橋脚の被害と地盤特性-

宮地 良典<sup>1)</sup>・木村 克己<sup>1)</sup>

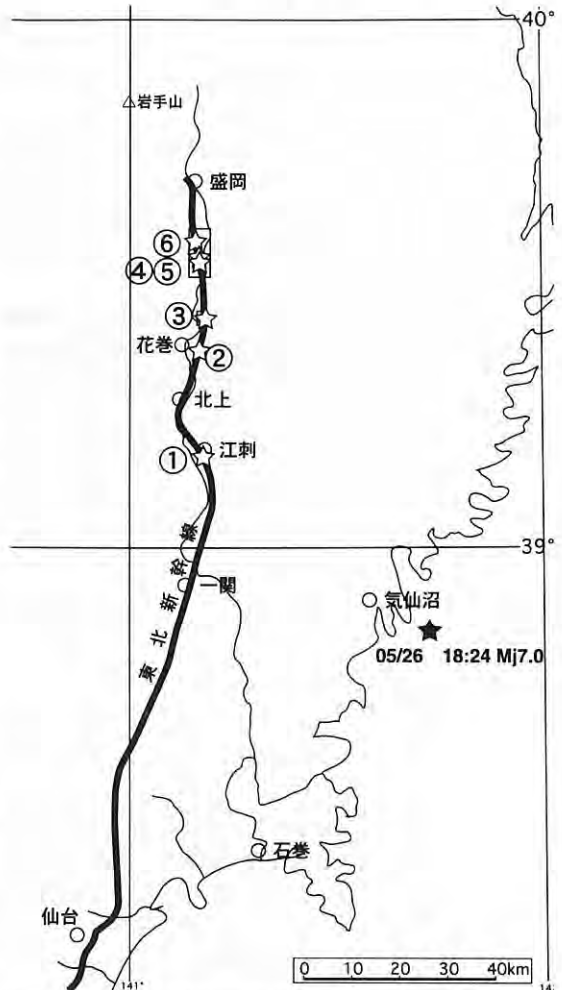
第1図 2003年5月27日宮城県沖の地震の震源位置と新幹線橋脚の破損地点。

一方、東北新幹線では、陸中江差-盛岡間において、陸中江刺(①)、花巻市新花巻駅南(②)、石鳥谷町猪鼻(③)、紫波町日詰(④、⑤)、矢巾町北郡山(⑥)の6カ所、計23本の橋脚についてコンクリートの強度上修理を必要とする破損被害が発生し、大規模な補修が実施された(第1図)。JR東日本は1995年の阪神大震災以降、首都圏と仙台周辺を中心に補強工事を進めてきたが、今回、被害を受けた陸中江差-盛岡間は補強工事区域外であ

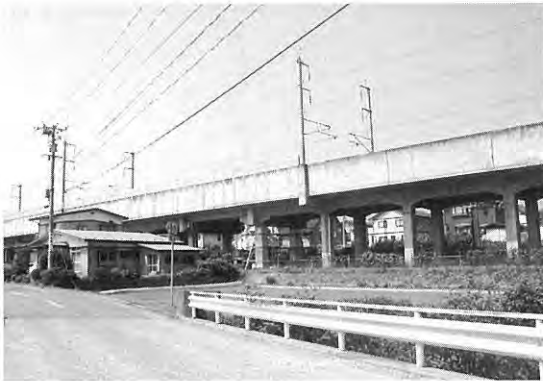
第2図 ラーメン構造の橋脚と被災サイト(矢巾町北郡山において)。

今回、被害の地理的分布と地盤特性の違いを検討するため、橋脚被害のあった地点周辺の空中写真判読を行い、既存データと併せて地質・地形概略図を作成するとともに、新幹線橋脚の被害状況の現地調査を行った。新幹線橋脚の高架橋はいくつかの工法が採用されている。今回被害を受けたのはRCラーメン高架橋タイプのものであった(第2図)。これは長さ約60-70mの高架橋とそれを支える4-5対の角柱状の橋脚が一体化したもので、全体が一つの剛体構造物として挙動する。橋脚の被害は、ラーメン構造の端部にあたる4本の橋脚に集中している。そのためラーメン構造の端部の橋脚を中心にして、クラックの有無、クラックがある場合はその特徴を観察・記載した。クラックのタイプには剪断性と引張性のものがあり、主に姿勢により斜めに走る剪断性、水平ないし縦方向の引張性とに区分した。さらに、構造物の破壊に影響がある大きな剪断クラックについては、大きさにより、橋脚を斜めに横断する規模であるものを「大」(第3図)、横断はしないが割れ目の延長が60cm程度ものを「中」、長さが20-30cm程度のものを「小」、それ以

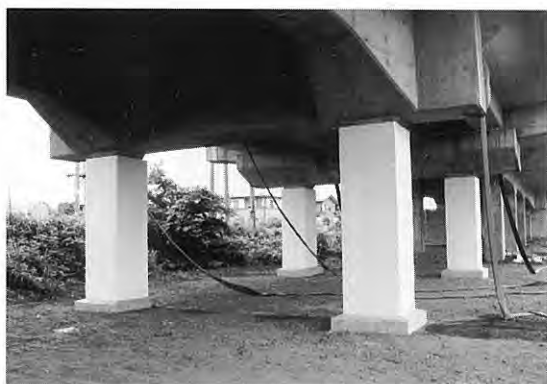
第4図 「特大」とした鋼板巻き補修後の橋脚。

下の小さな割れ目を「微小」との4段階に区分した。「大」と「中」のクラックは直線的なものが多く、「微小」のものはジグザグ状をなすことが多い。また、コンクリートが剥がれ落ち鋼板による胴巻き修理を要したものは、直接割れ目の観察をしていないこともあり「特大」として一括した。その他、記載にあたって橋脚の角柱の太さ、高さなどを記録した。橋脚をなす角柱の一边の長さは一般にその区間の高さ4m以上の橋脚が続くところでは105cm、高さ0-3mのところでは80cmと、橋脚の高さによって5cm単位程で太さが異なっている。

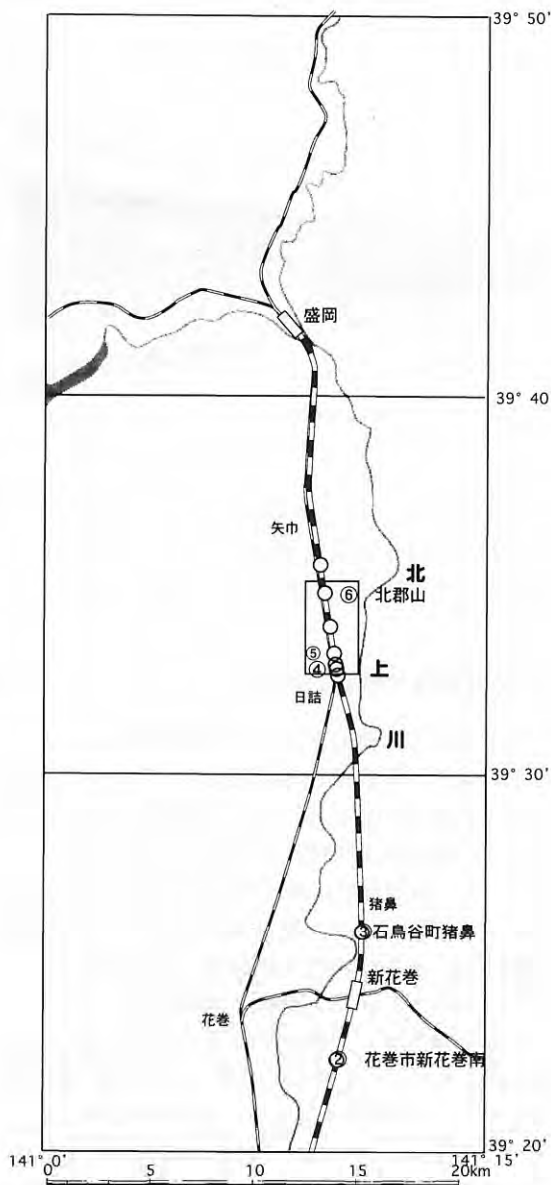
第5図 花巻-盛岡間で新幹線橋脚に「大」以上の被害が見られた地点。○が被災地点。②-⑥はJR発表の「特大」被害の見られた地点。

今回特に剪断クラックの発達度とその地理的分布に着目した。今回調査を実施した花巻市-矢巾町の間で、JRの報告にある5カ所を含めて9カ所(全87本)で中程度以上の剪断クラックの発達が認められた(第5図)。これらのうち半数以上が段丘面上を削り込む旧河道周辺に集中している。これらの内、日詰周辺の被害状況を第6図にまとめる。

旧河道などでは一般に軟らかい砂泥で埋積されており、地震の揺れが増幅されることが知られている。③の石鳥谷周辺(第5図)では、常時微動の観測がなされ、被災地点周辺では0.15-0.2秒に波形のピークがあるのに対し、被災地点では0.38秒にピークが認められることから、被災地点では軟弱地盤が厚くなっていることが推定されている(地盤工学会, 2003)。旧河道や沖積層の厚さが被害に強く関係していることを裏付けている。

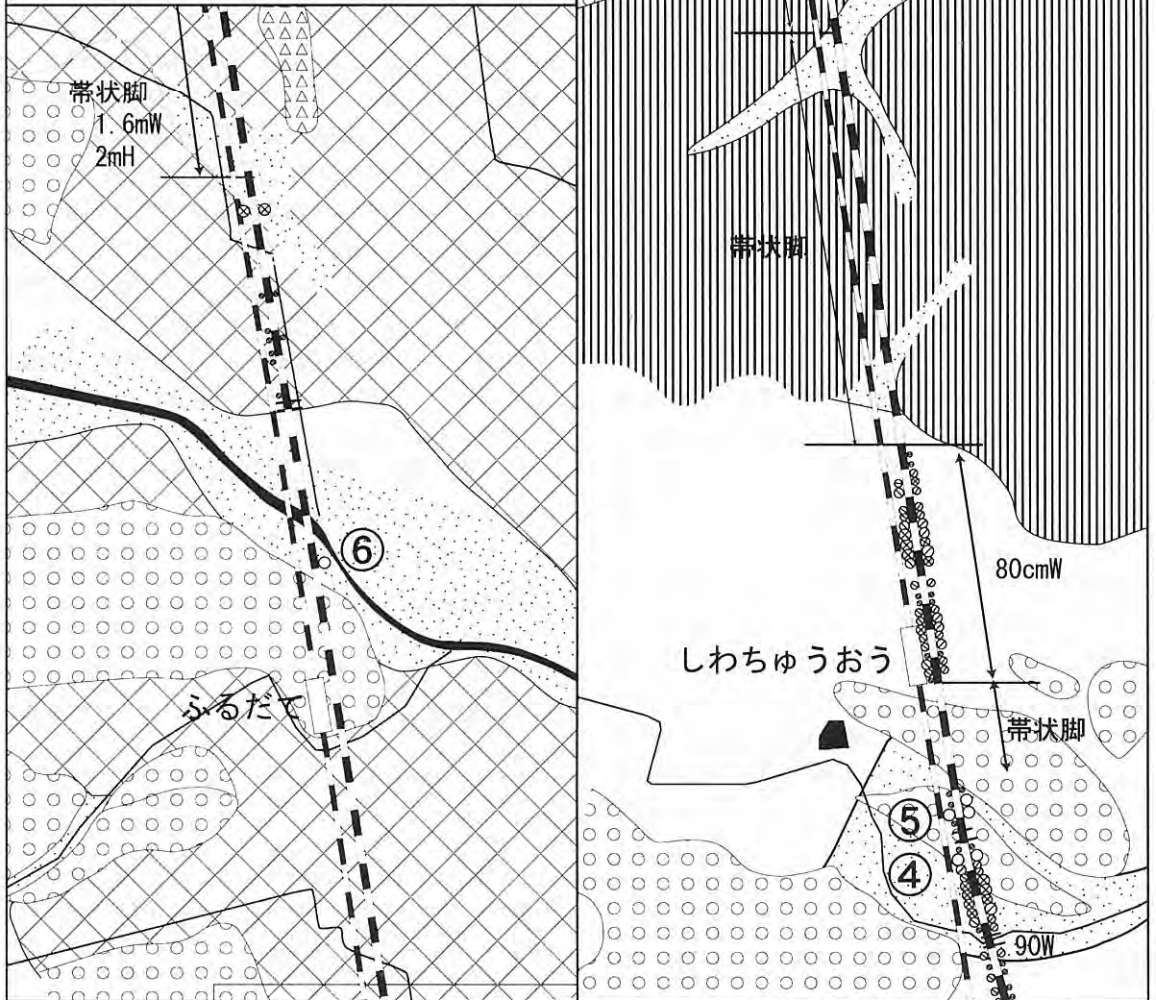
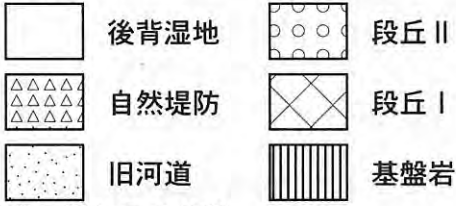
第6図 日詰-矢巾での新幹線橋脚被災状況(地形分類は国土地理院の空中写真を基に作成した。2mHは橋脚の高さ、80cmWなどは橋脚の脚柱の太さを示す)。

紫波中央駅の北側にはロームを含む洪積層の台地が分布している(第6図)。この周辺では高架橋は高さが低く橋脚も角柱ではなく太い帯状のものや台地上に橋脚無しに直接設置されている。このような場所では橋脚に被害は見られない。一方、古館駅の北側では段丘面を削る小さな旧河道が見られる。段丘面上では橋脚の高さは比較的lowく2m以下であるが、旧河道あるいは小さな河川の部分では地形的に低くなっているため、橋脚が2mを超える高さになることがある。この低地帯ではラーメン構造の端部だけでなくすべての橋脚に剪断クラックが発達している。紫波中央駅の南でも同様に旧河道で橋脚の被害が大きくなっている。

以上の地点で見られるように、旧河道あるいは小さな河川付近の橋脚地点で中～大レベルの剪断クラックが発達し、そこから離れるにしたがって小から微小へと小さくなる傾向が認められる。

そのほか、新幹線が沖積低地を横断する日詰駅北方では、空中写真では河道は認められないものの、低地の中程で橋脚の剪断クラックの規模が大きく周辺部へ小さくなる傾向が認められる(第6図)。沖積低地下に旧河道にあたる地形が伏在している可能性があるだろう。
