2003年7月26日宮城県北部の地震の被害と液状化現象

木村 克己¹⁾・宮地 良典¹⁾・植木 岳雪¹⁾

KIMURA Katsumi, MIYACHI Yoshinori and Ueki Takeyuki (2003): Damage and liquefaction caused by the 2003.7.26 Miyagiken-Hokubu Earthquake.

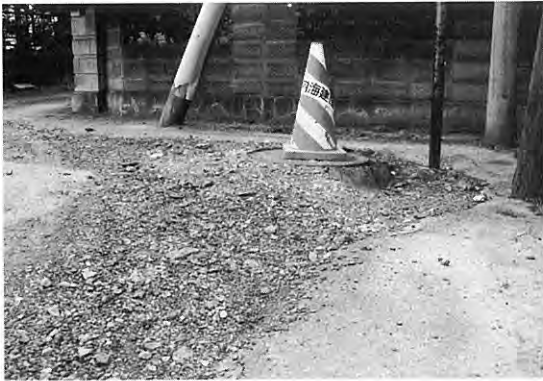
写真1 道路面の沈下とマンホールの浮上がり。沈下被害を受けた道路では、写真にあるとおり砂利で応急修復されている(鳴瀬町小野; Loc.12)。

絵4-4; Loc.6)。道路交通のさまたげになるだけでなく、著しい場合は下水管に亀裂・破損が発生する。この陥没は、道路面下に施設された下水管の埋土部分に沿って、道路面が沈下して生じる。その分マンホールが相対的に浮き上がって見える。埋土としては砂が使われており、ゆる詰めであるため周囲の地盤に比べて液状化しやすい。そのため、埋土の砂が液状化によって体積が減少して道路面が沈下したと考えられている。といっても、今回この道路面の陥没に伴う液状化を示す噴砂などの痕跡は地上には見られなかった。1993年の釧路沖地震では釧路町でマンホールが最大1.3m歩道面から浮き上がったが、これは砂層の液状化によってマンホールがその浮力によって浮き上がったものと解釈されている(土質工学会, 1994)。しかし、本地震によるマンホールの浮き上がりは大半が見かけのものであった。矢本町矢本でも国道から一步離れて南北の一般道に入ると、いたるところで、幅1-2m、数cmから10cmの深さで道路面が沈下しマンホールが相対的に浮き上がっているのが観察された(Loc.5)。ところどころ応急処置として砂利で陥没したところを埋め立てている(写真1)。鳴瀬町牛網は幅広い浜堤上に立った集落であるが、ここではいたるところで道路の陥没が下水管道に沿って発生していた(Loc.10)。牛網地区の東に広がる堤間湿地帯を走る道路では地盤が浜堤に比べて軟弱であるためか、下水管道に沿って陥没が最大20cmとより大きく、電柱も殆どが数度前後傾いていた(写真2; Loc.9)。

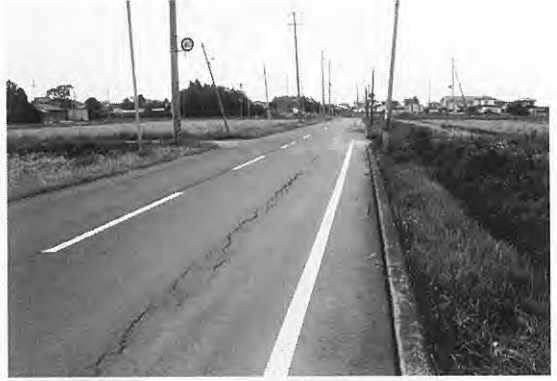
写真2 道路面の沈下と電柱の傾き。堤間湿地帯を走る道路で、道路面の沈下の被害が大きい。前方に浜堤上にある鳴瀬町牛網の集落が見える。

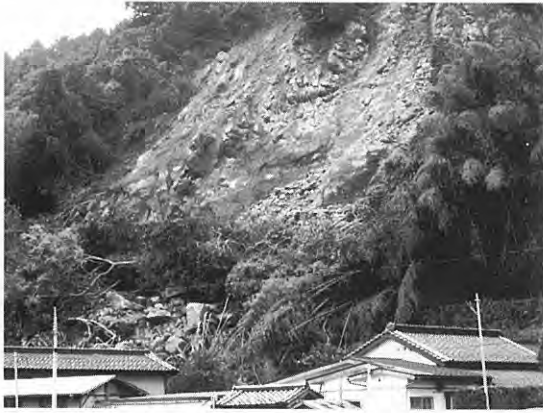
旭山丘陵では、斜面の崩壊が頻発した。砂防学会の災害調査報告によれば、その多くは丘陵の縁辺部で発生しており、危うく土砂崩壊の直撃をまぬがれた家もあるとされている(砂防学会, 2003)。崩壊様式の特徴は構成する地質との関係が深いようだ。丘陵地南部では中新統下半部の溶岩、凝灰質砂岩、粗粒砂岩(松島層群に相当; 石井ほか, 1984)など固い岩石が分布しており、急な崖をなす自然崩壊地が発達している。旭山丘陵の南東縁では自然の崖が1kmほど続いているが、そこで比較的大規模な崩壊が発生している(口絵3-6, 写真3; Loc.8)。今回の地震で落下した砂岩のブロックはハンマーでも簡単に割れないほど堅固であった。一方中部と北部では旭山撓曲をはさんで、その西側では中新統上半部の主に砂岩(志田層群三ツ谷層相当; 石井ほか, 1984)が分布している。砂岩はトラフ状の斜交葉理が発達した河川成堆積物であると推定される。この砂岩は各地で砂資源として大規模に採土され、5-15m高の急な崖がつけられている(写真4; Loc.16)。その急な斜面の表層が樹木とともに崩壊しているケースが多い(口絵3-5; Loc.15)。風化した崖表面の砂岩は簡単にくずれおち、崖の麓には扇状地状に砂体が作られている。その回りに大小の塊状の砂岩が散在しているが、両手で押すと容易にくずれて砂粒になるほどにもろい。撓曲の東側では鮮新世のやわらかい砂層・シルト層が卓越していて、ゆるやかに起伏し

写真3 旭山丘陵の急崖での岩石崩壊。自然に形成されていた崩壊地で新たに崩壊が発生した(鳴瀬町鹿妻; Loc.8)。

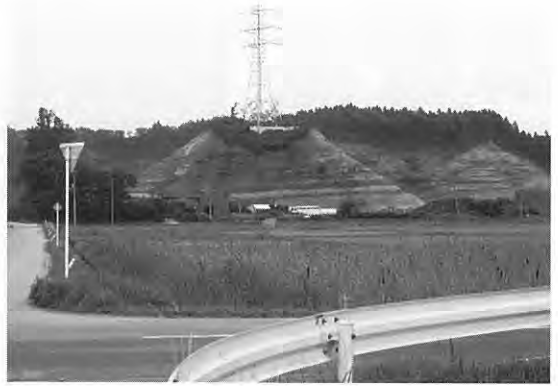
写真4 採土によって作られた急崖。志田層群三ツ矢層の砂岩が採掘されている(矢本町三郷; Loc.16)。

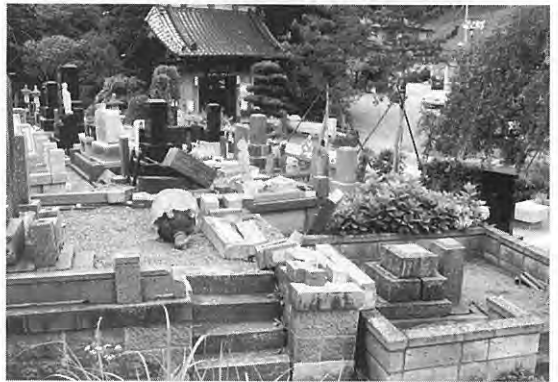
旭山丘陵の麓沿いの集落では、屋根瓦の破壊、ブロック塀の倒壊、道路の陥没・亀裂、マンホール・防火水槽の浮き上がりなどの被害が目立った。麓に立地する矢本町の願成寺(Loc.7)や清泰寺(Loc.14)では石灯籠のほぼすべて、墓石の50-70%が倒壊していた(写真5)。なお、新しい墓石で

写真5 墓石の倒壊被害。古い墓石の大半は倒壊しているのに対して、黒い墓は鉄筋などの心棒で補強されているために被害は小さい(矢本町大塩地区の清泰寺; Loc.14)。

は芯があるため倒壊をまぬがれ回転変位しているものが多かった。

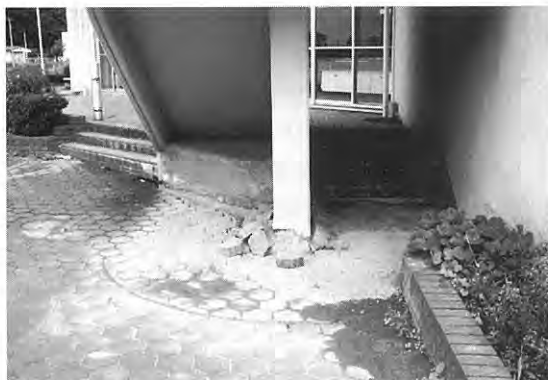
写真6 鉄筋コンクリート建物周囲に認められる地盤沈下と噴砂痕。建物は背湿地上に建設されており、周囲の地盤が不同沈下を起こしている(鳴瀬町小野の中央公民館; Loc.11)。

鳴瀬川の後背湿地上に位置している鳴瀬町小野の鳴瀬町役場や中央公民館(Loc.11)では壁や柱に被害は認められなかったが、周囲の地盤が10-30cm沈下し(写真6)、沈まなかったマンホールが相対的に浮き上がっていた。やはり後背湿地に立地する小野小学校(Loc.13)でも被害が大きく、同町教育委員会の調査資料によると、鉄筋コンクリート柱に剪断破壊による亀裂などが生じたとされている。

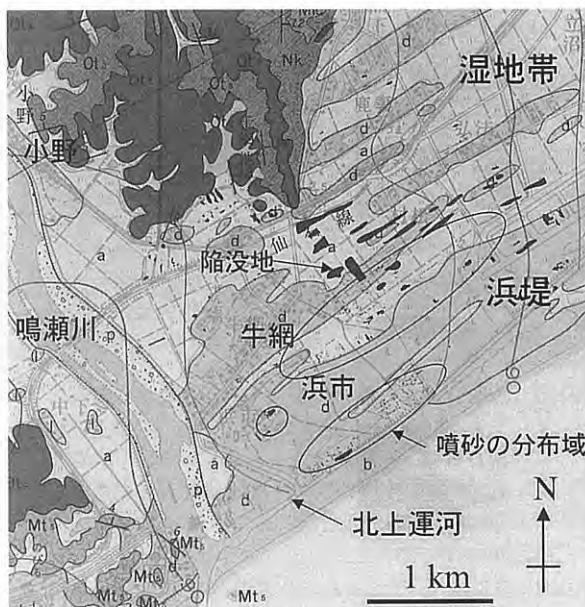
第3図 鳴瀬町周辺の地質図(石井ほか(1984)の5万分の1地質図幅「松島」より引用)。噴砂丘・陥没地の分布範囲を示す。

鳴瀬町浜市・牛網地区の南部は浜堤とその周辺に広がる湿地帯に位置しており、南端を区切るように海岸線に沿って明治期に施設された北上運河が東西に流れる(第2, 3図)。湿地帯と北上運河沿いの一部の浜堤は水田ないし大豆畑として利用されている。ここで3ヵ所、合計約0.5km²におよぶ広い範囲で噴砂とそれに伴う亀裂が認められ、その北側には約2km²にわたって陥没地が分布している(第3図)。噴砂や陥没地の分布は、地震後撮影された1/8,000カラー空中写真から整理した。噴砂は直径2-10mのだ円形の広がり10-30cmの比高をもった噴砂丘をなしており、中央部に噴砂口や亀裂を伴う(口絵2-1, 2-2)。噴砂はいずれも淘汰の良い貝殻を伴う海浜成の砂からなるが、噴砂丘の周囲には暗灰色の泥がたまっており、泥も噴きあがったことを示している。陥没地は大きなものでは、一つの区画が50m×200mの面積、落ち込みは最大30cmに達する(口絵2-5)。陥没地の中にはいく

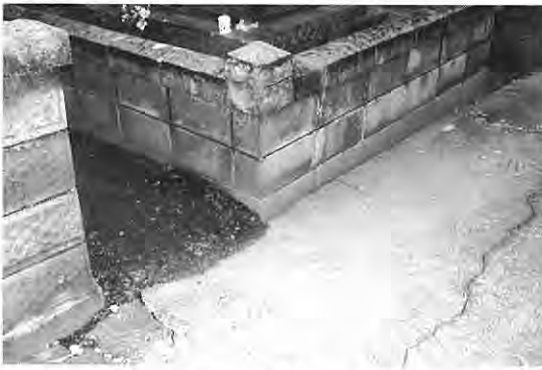
写真7 液状化による墓石の被害。液状化により墓石の土台が写真左下方向に傾いている。その上の墓石では傾きを補正するためにブロック片が使われている。土台の回りには噴砂痕が認められる(南郷町大柳; Loc.18)。

南郷町大柳地区にある王蓮寺内の墓地一帯(Loc.18)で、液状化に伴って墓が土台から傾いたり、アスファルト道が東西軸で盛り上がるなどの地盤変状と噴砂痕を確認した(写真7)。墓石も半分近い墓石が倒壊し噴砂起源と推定される砂に埋もれている墓石もあった。寺の本堂の柱・束柱に剪断破壊などの被害が認められた。同地区の集落は鳴瀬川に隣接する自然堤防に立地しているが、この寺はその縁辺に位置している。このような自然堤防の縁辺や後背湿地での噴砂の形成は、南郷町二郷地区の東光寺、鳴瀬町小野の勤労者体育センター、中央公民館(写真6; Loc.11)でも確認されている(地盤工学会, 2003, 基礎地盤コンサルタンツ(株), 2003)。こうした川に隣接した自然堤防の縁辺や後背湿地、旧河道では地下水位が高く液状化しやすいことが従来からも指摘されている。
