2003年5月26日宮城県沖の地震の被害

＜宮地 良典・木村 克己＞

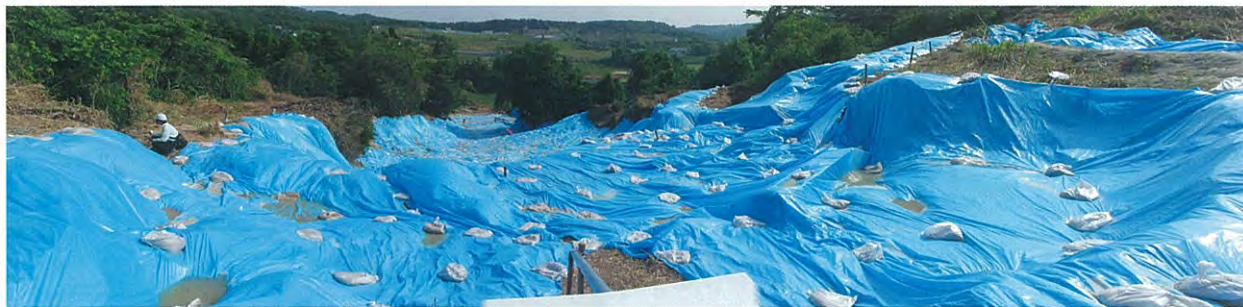
1. 火山灰質な埋立土の地すべり(築館町西小山). 小規模な開発には、丘陵地の火山灰質な土砂を埋立に使っている. このような火山灰質な土砂は水分を含みやすく地滑りを起こしやすい. この写真は頂部から見下ろしたもの.

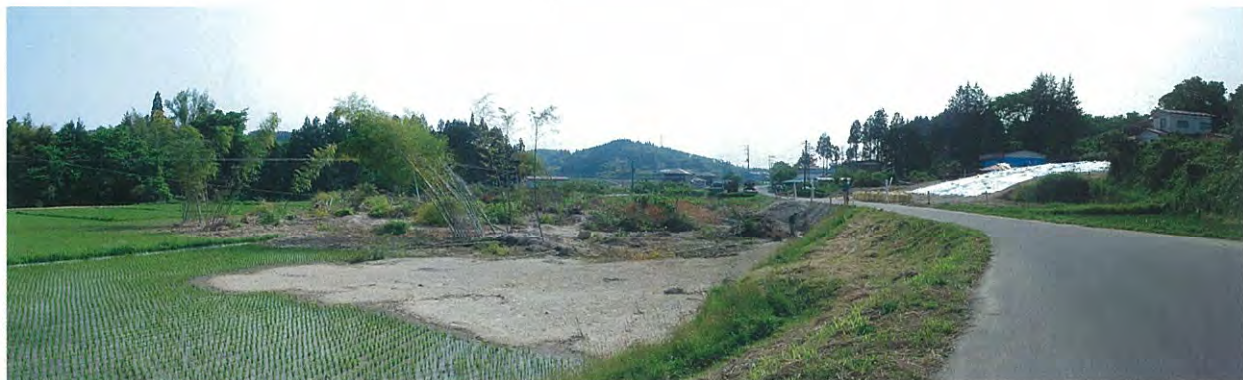
2. 水田に流入した地すべり. 1.と同じ地すべりの麓では地すべり塊が電柱や竹林を載せたまま水田に流入している.

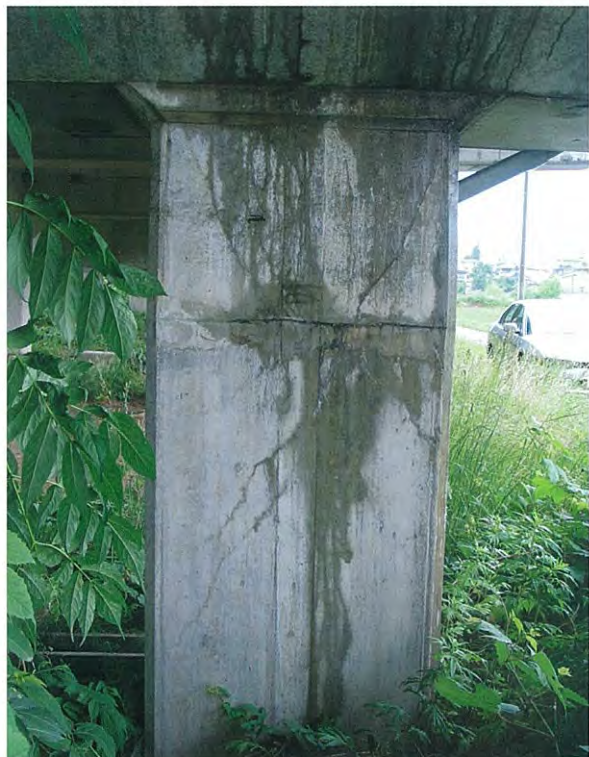
3. 強い揺れによって剪断破壊を受けた新幹線橋脚. 日詰駅付近の橋脚は写真のように剪断破壊を受けている.

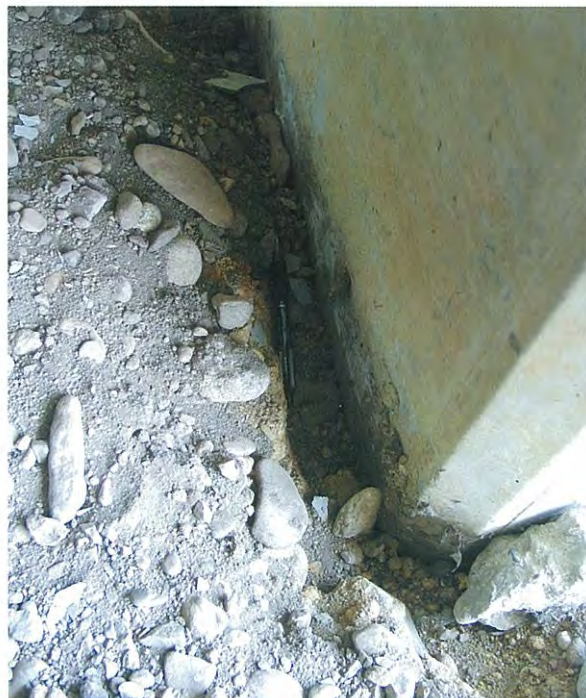
4. 新幹線橋脚の揺れによって開いた地面(日詰駅南にて). 日詰付近では新幹線橋脚に被害が見られたが、この付近では橋脚の東西で地面との間が開いており、東西の強い揺れによって橋脚が破壊したことを示唆している.
