旭山丘陵の地盤災害 -2003年7月26日宮城県北部の地震-

＜吉岡敏和・石山達也・宮下由香里・堀川晴央・宮地良典・木村克己＞

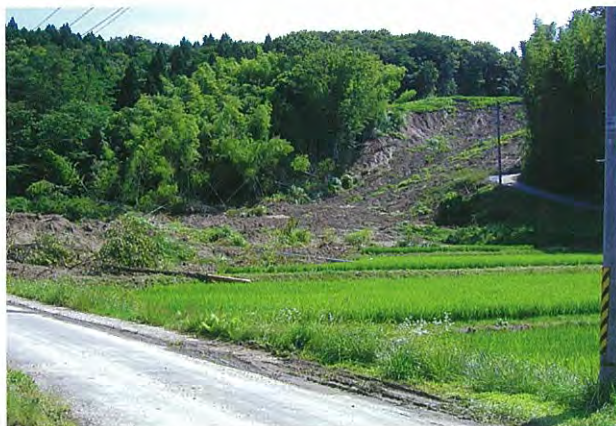
1. 河南町北村(久米田付近)で発生した地すべりの全景。滑落した堆積物は細粒物を中心に、顕著な岩塊等は見られない。堆積物は谷を横切って反対側の斜面まで達している。

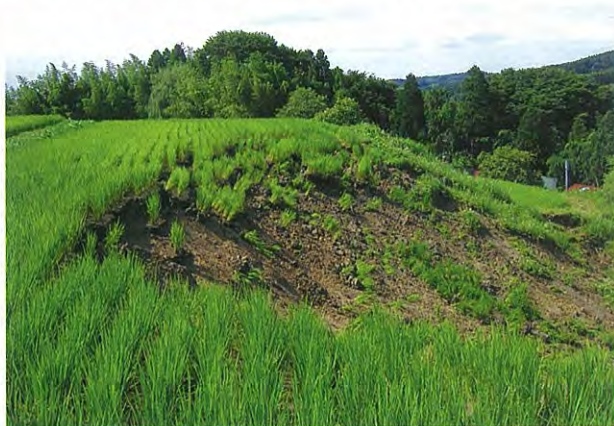
2. 河南町北村(久米田付近)で発生した地すべりの上部。地すべりが発生した丘陵では、第三系からなる尾根の頂部を平らに削って水田が造られていた。

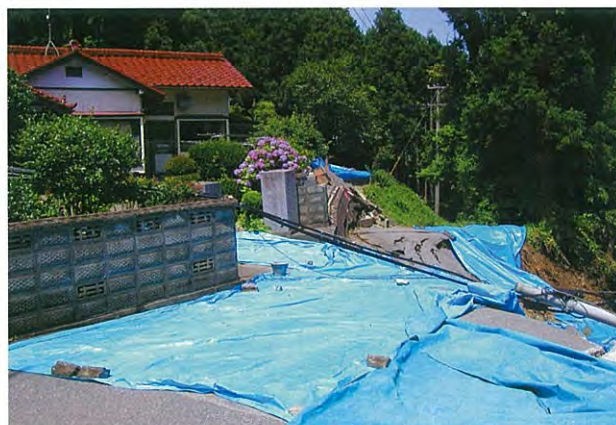
3. 河南町北村(旭山南方)における急斜面の崩壊。民家前の道路部分が写真右下に滑り落ちている。

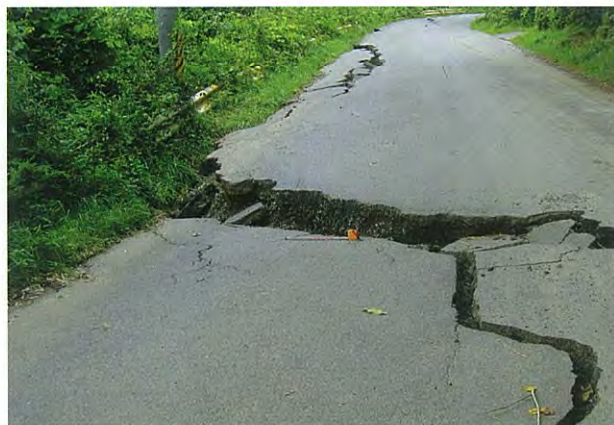
4. 河南町北村(高寺付近)における路面の亀裂と段差。道路造成時の盛土部分が陥没して生じたものと考えられる。

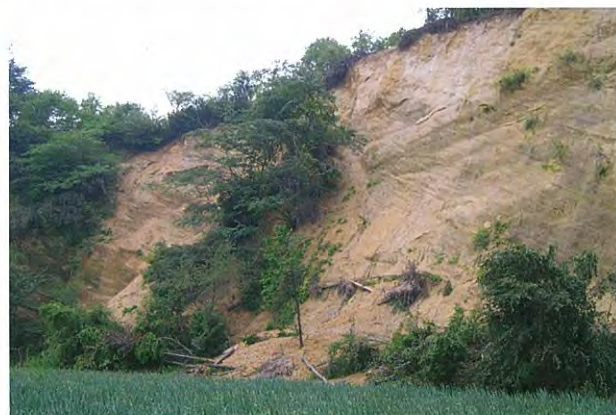
5. 河南町北村(久米田付近)の採土場の急崖に認められる斜面崩壊。丘陵の麓では中新統の志田層群三ツ谷層の粗粒砂岩が採土されてこうした急な斜面が形成されており、今回の地震で多くの場所で表層崩壊が発生した。

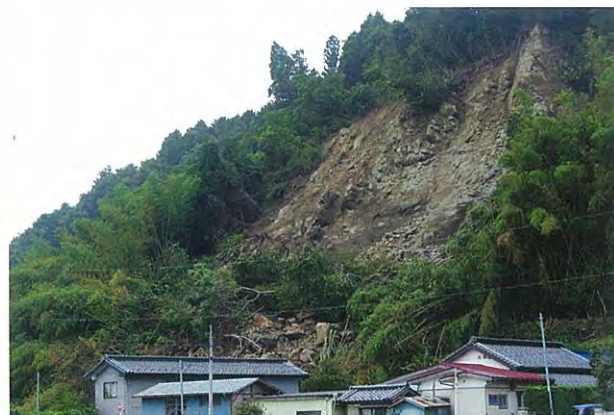
6. 矢本町矢本(鹿妻西方)の自然崩壊斜面で新たに発生した斜面崩壊(矢本町鹿妻)。崖直下の民家は危うく崩壊物の直撃をまぬがれた。中新統の“志田層群”根古層を構成する凝灰質砂岩が崩壊している。
