# 2004年10月23日新潟県中越地震被害調査 —構造物被害と地形との関係

吉見 雅行<sup>1)</sup>・小松原 琢<sup>2)</sup>・宮地 良典<sup>2)</sup>・木村 克己<sup>2)</sup>  
吉田 邦一<sup>1)</sup>・関口 春子<sup>1)</sup>・佐伯 昌之<sup>3)</sup>・尾崎 正紀<sup>2)</sup>  
中澤 努<sup>2)</sup>・中島 礼<sup>2)</sup>・国松 直<sup>1)</sup>・竿本 英貴<sup>1)</sup>

YOSHIMI Masayuki, KOMATSUBARA Taku, MIYACHI Yoshinori, KIMURA Katsumi, YOSHIDA Kunikazu, SEKIGUCHI Haruko, SAEKI Masayuki, OZAKI Masanori, NAKAZAWA Tsutomu, NAKASHIMA Rei, KUNIMATSU Sunao and SAOMOTO Hidetaka (2005)：Preliminary report on the 23 October 2004 Niigata Ken Chuetsu earthquake: Landforms and local site effects in heavily damaged areas.

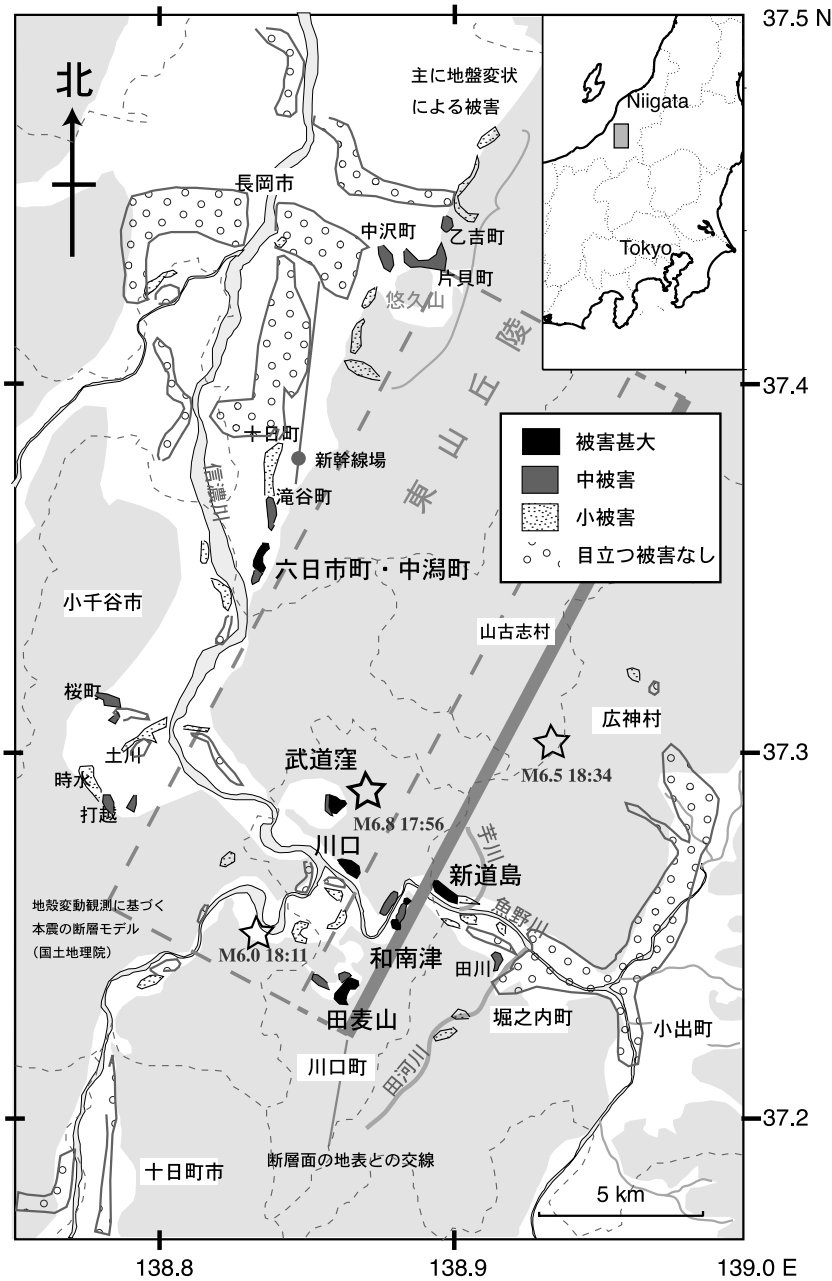
第1図  
 緊急調査によって得られた震源域近傍の被害程度の概略と震源位置との関係(市町村名は地震発生当時の名称を使用)。調査対象領域は被害程度が示されている領域のみ。被害程度については本文参照。星印は気象庁一元化震源による本震および同日中に発生した主な余震の震央位置。破線の矩形は地殻変動から推定された断層モデル(国土地理院, 2004)の地表投影。点線は市町村界。白色部分は沖積低地と段丘面、灰色部分は丘陵・山地部。

図中、黒塗りで示される領域は被害が特に大きい地区(以降「被害甚大地区」と呼ぶ)であり、多数の建物が倒壊・全壊していた。これらの地区については詳細調査を実施した(後述)。暗灰色の領域で示される中程度の被害域では、倒壊した建物も見られるものの、被害甚大地区に較べると被害率はさほど高くないように見受けられた。細点の領域で示される小被害域では、半壊の建物が多数見受

けられるものの健全な建物も多く見受けられた。小丸を施した領域は被害の少ない地域であり、屋根にブルーシートがかかった建物が疎に分布する程度であった。

(ア)被害の大きい地区は、余震域直上とその周辺地域に斑状に分布していた。この地域から遠

ざかると急速に被害程度が減少する傾向が認められた。

今回の地震で大きな損害を被った地域は,ほとんどが断層上盤に位置している。なかでも被害甚大地区は,震央付近や断層線近辺など,強い地震動が作用する場所にある。一方,断層下盤には,地表断層に沿った局地的な被害(丸山ほか,2004)は見受けられるが大きな被害域は認められていない。断層上盤にも被害の目立たない地区があるなど,被害程度は断層との位置関係だけで説明できない部分はあるが,総じて,断層下盤と上盤との被害の差は顕著であり,断層との位置関係が被害の程度を左右したといえる。

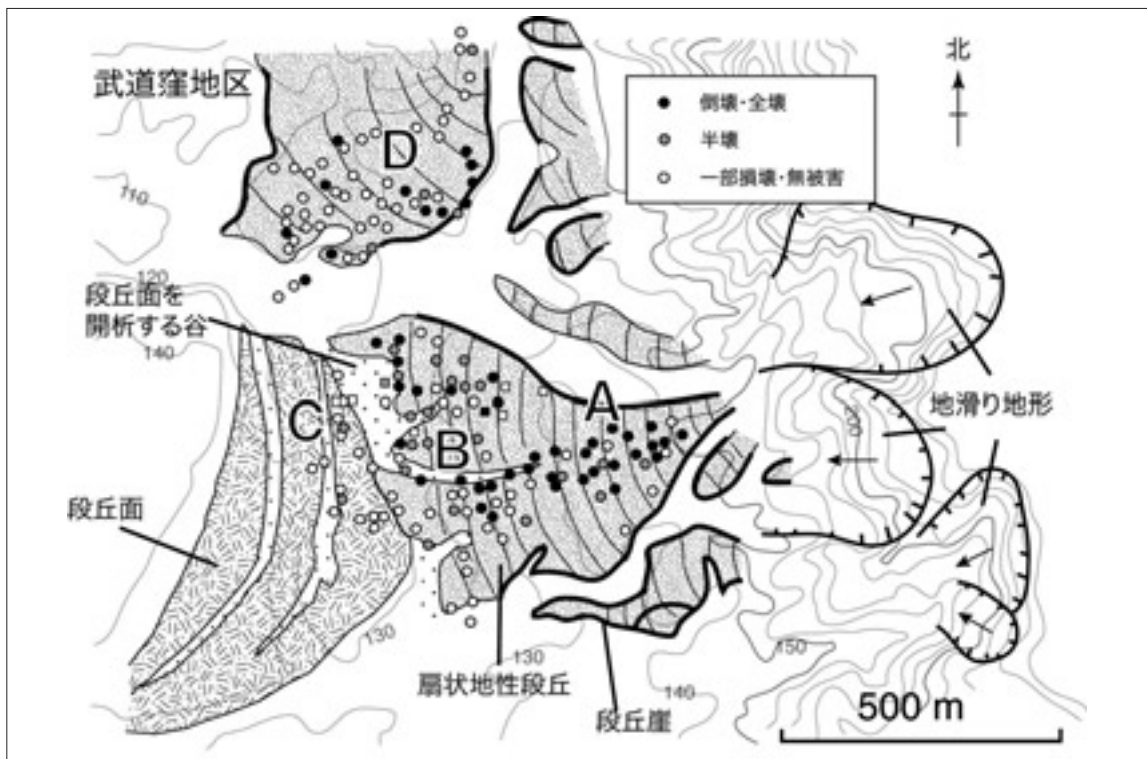
この地区の建物被害は、扇状地性段丘の上部(第2図中A)、下部(同B)、段丘面(同C)で様相を異にする。

扇状地上部(図中A)は傾斜が急で、扇状地の北縁と南縁は開析され急崖となっている。ここではほとんどの建物が倒壊・全壊していた。扇状地の地盤変状はあまり目立たないものの、開析谷に面する崖は著しく崩壊しており、北縁では家屋付近にまで亀裂が形成されていた。

扇頂より200mほど下ると傾斜が緩くなり、上部とは明瞭に区別される(図中B)。扇状地に開析谷が入り込んでおり、両地形上に建物が分布している。扇状地面上の建物は古いものでも半壊程度の被害

第2図 武道窪地区の被害調査結果と微地形区分図. 等高線の基図には国土地理院1:25,000地形図「小千谷」および一部1:10,000地形図(川口町発行)を使用.

にとどまるものが多かったが、開析谷またはそれに面する急斜面上では建物の多くが倒壊・全壊しており、地形により被害程度が明瞭に異なっていた。急斜面上には地すべり状のクラックも認められた。

扇端部を刻む南北走向の開析谷を境にして西側には本流性段丘面(図中C)が広がる。全体的に西上がりの斜面であり、開析谷の周囲は急傾斜面となっている。段丘面と急斜面上の双方に建物が分布しているが、崩壊・全壊した建物はなく、大半は軽微な被害にとどまっていた。

北側の扇状地(図中D)では、段丘崖近傍には倒壊・全壊した建物があるが、扇状地面では地すべり性のクラックは認められたが建物の被害は軽微なものが多かった。

被害程度の差違の要因は、扇状地を構成する緩い地盤(地すべり堆積物、開析谷を埋める堆積物)の増幅効果にあると考えられるが、扇状地上部ではリッジ状の地形効果にも留意する必要があると考えられる。

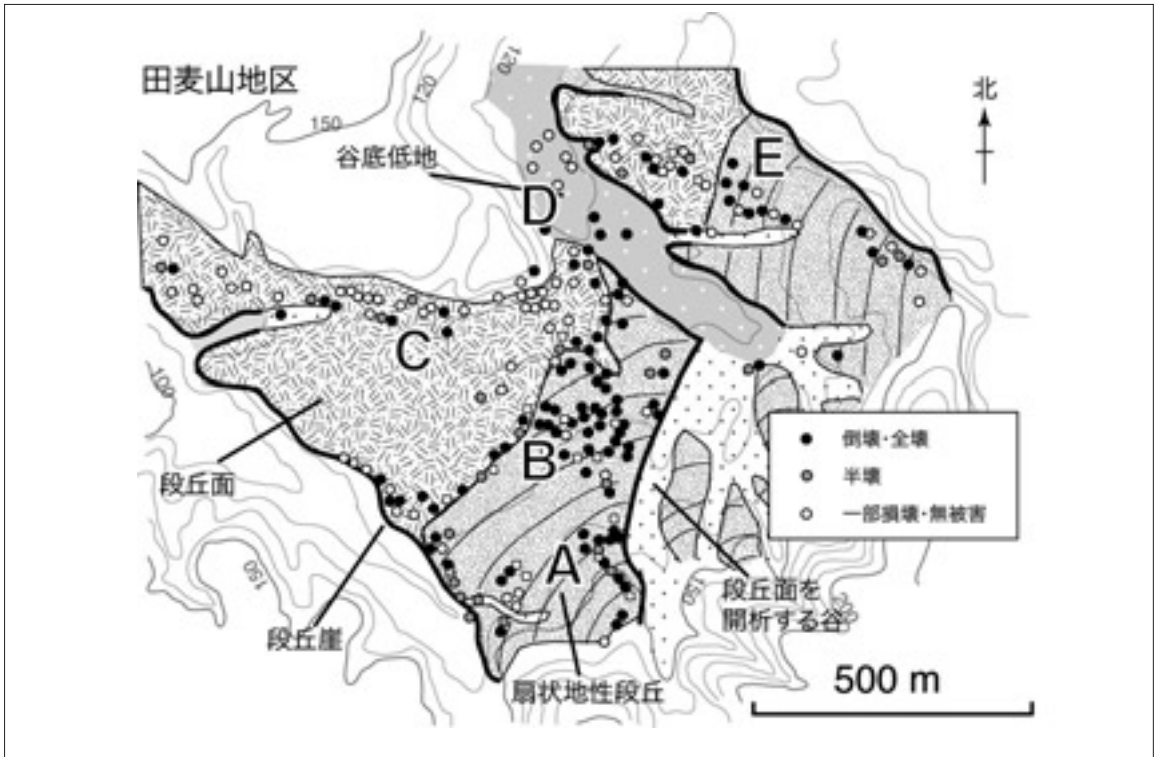
第3図 田麦山地区の被害調査結果と微地形区分図。等高線の基図には国土地理院1:25,000地形図「岩沢」を使用。

扇状地の上半部(図中A)では、田圃を挟んで東部と西部に建物が分布していた。東部・西部とも建物の多くは全壊していた。比較的新しい建物は半壊または一部損壊であった。

扇状地の下半部(図中B、境界付近の段丘面も含む)は比較的傾斜の緩い上半部とは傾斜変換点で区別される。この領域では相当数の建物が倒壊・全壊していた。なかでも図中Bの記号付近では、建物はほとんどが倒壊し新しい木造建物も全壊するなど、扇状地上部よりも明らかに被害が顕

著であった。

段丘面(図中C)では、扇状地との境界部である南縁と上位段丘の段丘崖下にあたる北縁に建物が分布していたが、両者で被害の様相は異なっていた。南縁部では扇状地の下半部と同様、多くの建物が倒壊・全壊していた。一方、北縁部では、地山部の建物の被害は総じて軽微であった。田圃沿いの盛土地盤では全壊した建物もあったが、盛土の不同沈下による被害であった。

谷底低地(図中D)では、揺れそのものによる被害は軽微であった。谷底の小河川沿いには、基礎地盤が崩れて全壊(傾斜)した建物が見受けられたが、建物上部の被害は軽微であった。

東部の扇状地および段丘面(図中E)では、扇状地上部で全壊建物が認められた。また、扇状地下部の急傾斜部の被害は甚大で、建物の多くは倒壊・全壊していた。段丘面では被害程度がやや下がり、段丘崖付近では全壊している建物もあった。

前述の武道窪地区と同様に、扇状地では被害が大きく、とりわけ急傾斜部では被害が甚大であ

た. 段丘面や谷底低地では震動による被害は多くないが, 地盤変状により全壊した建物も見受けられた.

ある住民の証言では, 本震で建物が損壊し, 続く余震(本震の15分後に田麦山地区直下を震源に発生したM6.0の地震と考えられる)で倒壊したという. 続けざまに発生した余震が被害を拡大したとも考えられる.

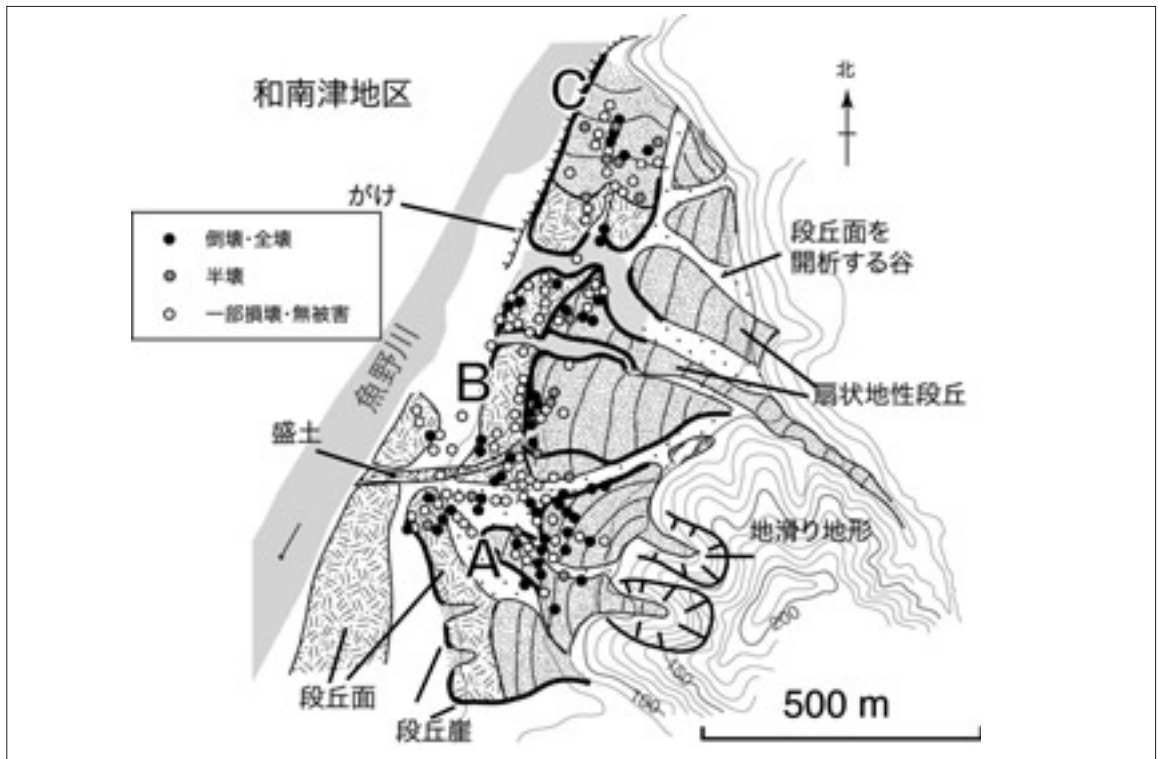
第4図 和南津地区(魚野川左岸部)の被害調査結果と微地形区分図. 等高線の基図には国土地理院1:25,000地形図「小平尾」を使用.

南部(第4図中A)では, 扇状地性段丘とそれを開析する河道にかかる急傾斜部に倒壊・全壊の被害が集中しており, 高床式の新しい家屋にも半壊したものがあつた. 一方, 開析谷や段丘面上の平坦部では被害が軽度であつた.

中部(図中B)では, 扇状地端部の急傾斜部とその下側の段丘面上に建物が分布していた. 急傾斜部では多数の建物が全壊していた. 段丘面上は被害程度が下がり, 古い倉庫の全壊が認められたが家屋の被害は軽微であつた.

北部(図中C)では, 扇状地下部の谷底低地に地盤変状による全壊家屋(著しい傾斜)が認められた. 段丘面上の建物被害は軽微であつた. 扇状地では, 倒壊・全壊した家屋があり, 地すべり性の地盤変状も認められた.

この地区も扇状地性段丘の急傾斜部に被害が集中したといえよう.

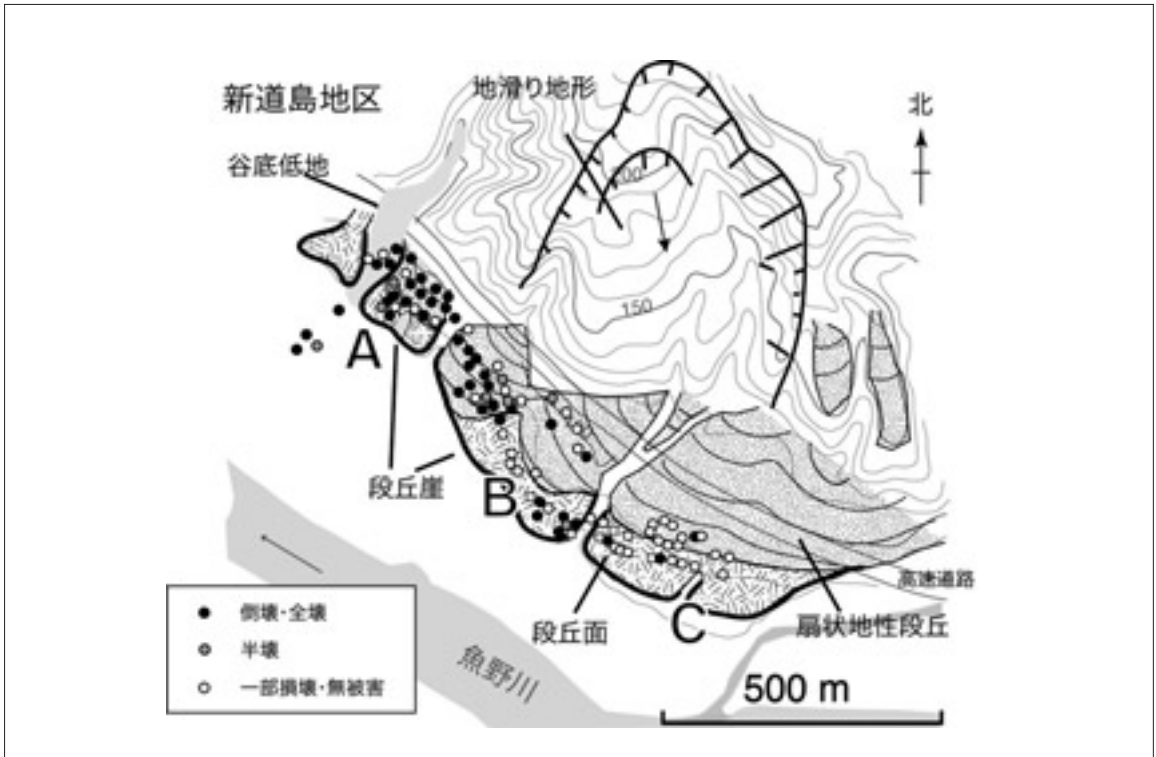
第5図 新道島地区の被害調査結果と微地形区分図. 等高線の基図には国土地理院1:25,000地形図「小平尾」を使用.

この地区では、旧河道により3分された段丘面および扇状地上に建物が分布する。西ブロック(第5図中A)は丘陵と段丘崖が接近しており、扇状地、段丘面ともに狭く、傾斜がきつい。建物は扇状地の急斜面および開析谷の斜面にかかるように分布しており、扇状地、開析谷ともに、ほとんどの建物が倒壊・全壊していた。開析谷には噴砂痕が、段丘面にはマンホールの抜け上がりが見られ、地盤が緩いとの印象を受けた。

中央ブロック(図中B)は、扇状地が段丘崖まで伸びる西側と、本流性段丘が扇状地と低地との間に挟まれる東側とに区別される。西側では前述の

西ブロックと同様に、扇状地に分布する多くの建物が全壊していた。東側では、扇状地の急傾斜部と段丘面に建物が分布していたが、このうち、段丘崖上の古い建物は全壊していた。扇状地急傾斜部の建物が全壊していたものもあったが、中央ブロック西部や西ブロックと比較すると、被害は軽度であるように見受けられた。ブロック中央の平坦部には古い建物はなく、被害建物は認められなかった。

東ブロック(図中C)は本流性段丘面に建物が分布していた。古い倉庫の全壊は見受けられたものの、家屋は古いものを含め半壊以上の被害が認められなかった。また、地盤変状も認められなかった。なお、C地区上部の扇状地の中腹を横切る高速道路の法面は大きく崩壊していた。

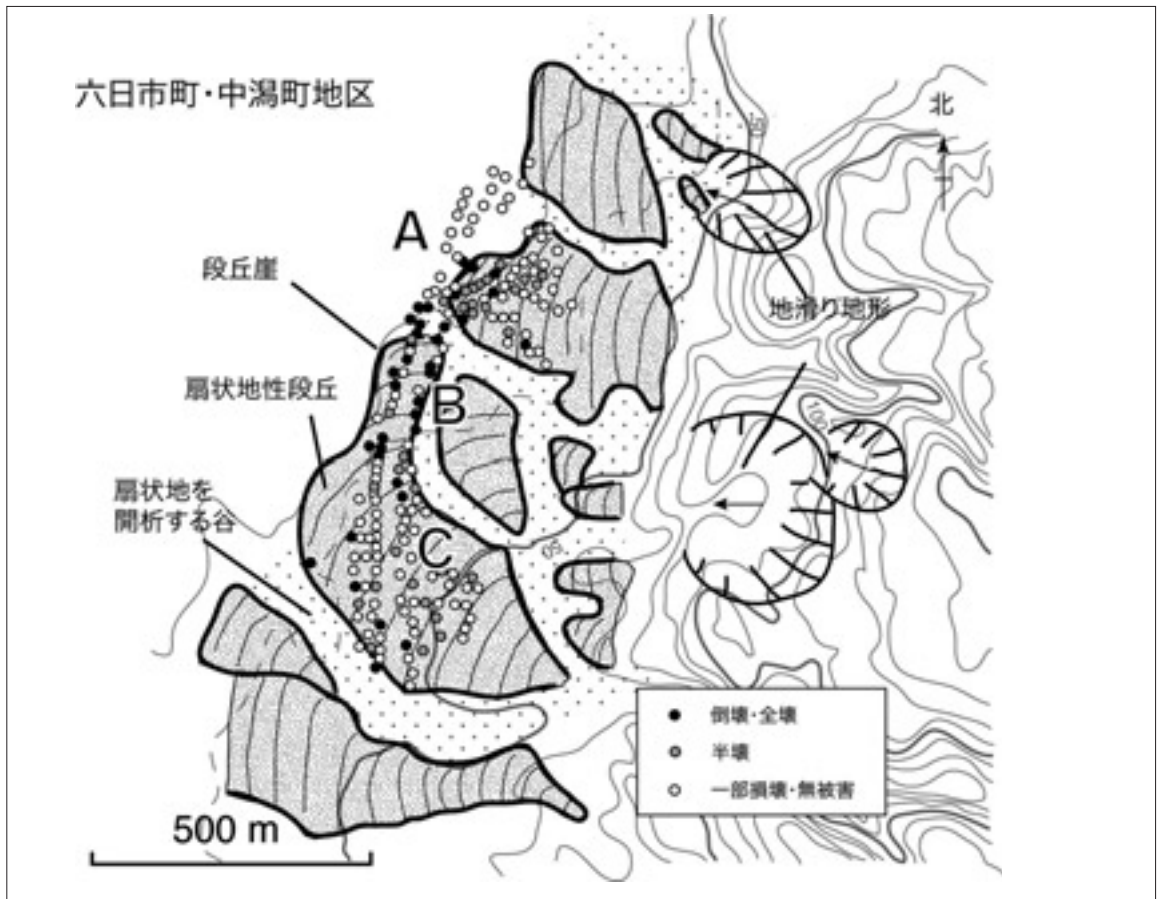
第6図 六日市町・中潟町地区の被害調査結果と微地形区分図. 等高線の基図には国土地理院1:25,000地形図「片貝」を使用.

調査地区は、傾斜と標高により、沖積低地（第6図中A）、扇状地性段丘の下部（同B）および中部（同C）に区分される。

沖積低地では倒壊・全壊した建物は認められなかった。大半を占める新しい建物が無被害であるばかりか、古い建物も一部損壊している程度であった。

扇状地の下部は比較的傾斜が急であり、沖積低地とは段丘崖で区別される。このうち、北側の扇状地の下部（記号Aの右側に位置する）では段丘崖近くの急傾斜部に全壊・半壊等の被害が集中していた。一方、段丘崖から離れた扇状地の上部の被害は軽度であった。

南側（記号Bの左側）の扇状地の下部では、大半の家屋が倒壊・全壊しており、激甚な被害区を形成していた。

扇状地の中部（記号C）では、比較的平坦な面をなしており、倒壊した家屋はなく全壊も希で、明らかに扇状地の下部より被害が軽度である。ただし、南側の開析谷の周囲では小規模な地すべりにより傾斜した家屋が見受けられた。

したがって、この地区では、扇状地のうち傾斜の急な箇所では被害程度が大きいといえる。ただし、前述の4地区（武道窪、田麦山、和南津、新道島）と比較すると、急な箇所でも相対的に傾斜は緩い。被害地区（図中B）は、両縁を段丘崖で挟まれて全体が鞍状となっている。この3次元的な形状の効果も考慮する必要があるだろう。

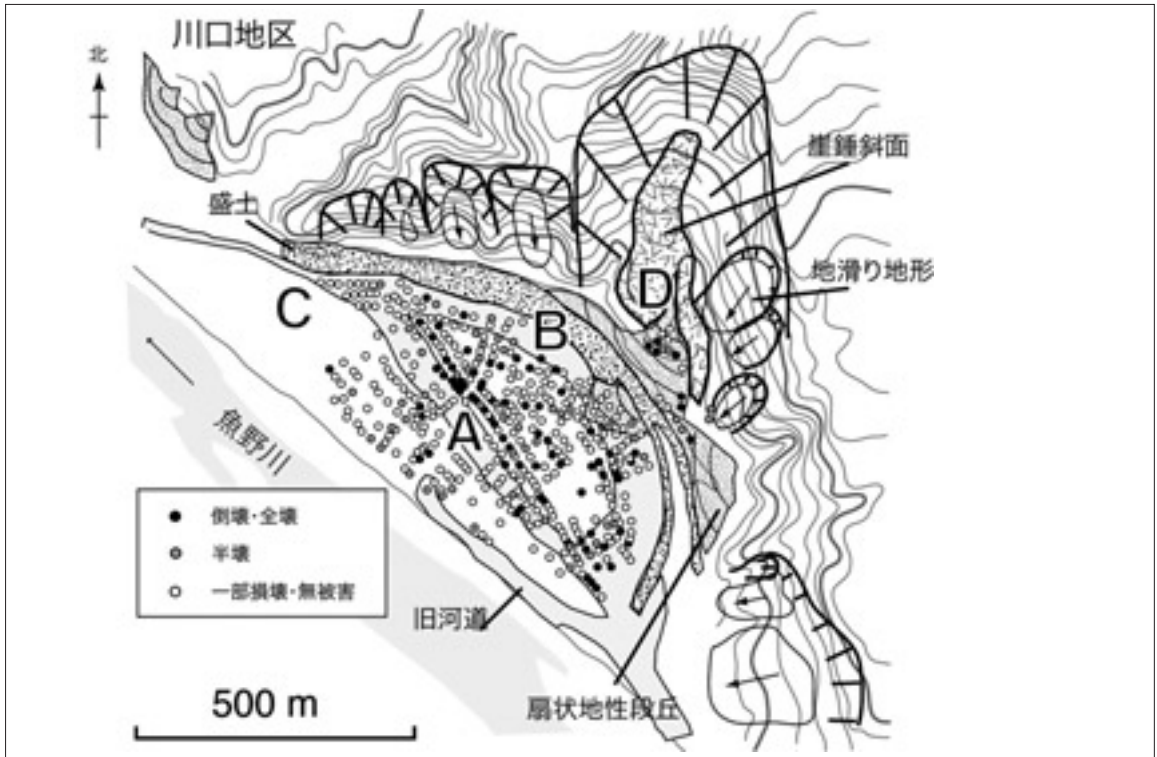
第7図 川口地区の被害調査結果と微地形区分図(場所による構造物の年代のばらつきが大きいことに注意:本文参照). 等高線の基図には国土地理院1:25,000地形図「小千谷」を使用.

低地部と扇状地ともに数多くの建物が倒壊・全壊していたが、両者で被害の様相は異なる。低地では、主に震動により被災していた。一方、急斜

面に沿った扇状地(第7図中D)では、震動による被害は見受けられず、地すべりによる地盤変状による建物全体の傾斜が多数認められた。なお、低地と斜面とに挟まれた領域では、地盤沈下あるいは盛土のせり出しによる被害が見受けられた。盛土地盤が迫る旧河道上(図中B)では、4階建てアパートが30cm程度沈下していた。

旧河道沿いの自然堤防に開かれた道沿い(図中A)には、古い建物が集中しており、その大半が倒壊・全壊していた。また、地盤のゆがみによる融雪管の被害も散見された。一方、魚野川沿いや図中Cの領域では、地盤変状はなく、倒壊・全壊した建物も少ない。ただし、新しい建物が多い。

低地内の被害分布は建物の建築年代を反映していると見られる。非常に古い木造家屋の倒壊・全壊率は50%に迫るが、古い木造家屋のそれは10%程度であり、新しい建物に倒壊・全壊したものはなかったと報告されている(久田, 2005)。こうした背景もあり、この地区の被害の程度と微地形(旧河道)の間には、顕著な相関を見出せなかった。
