平成15年十勝沖地震津波によって生じた港内の土砂移動現象

＜重野 聖之・七山 太・添田 雄二・石井 正之＞

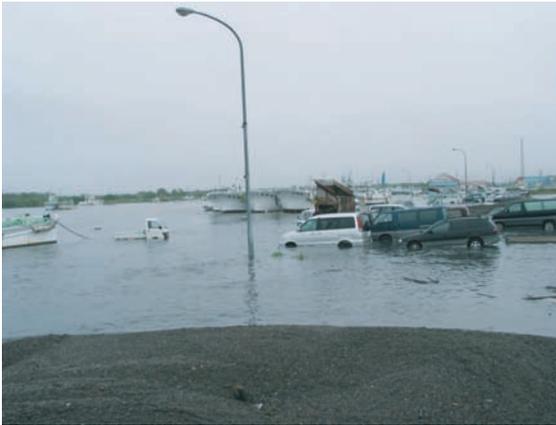
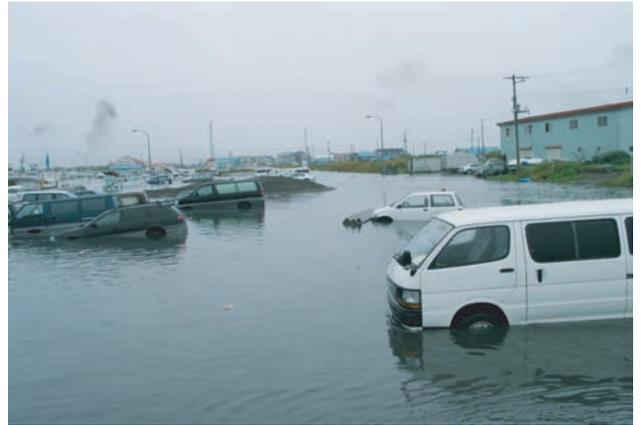
1-2. 9月26日に撮影された大津港における津波浸水状況(豊頃町提供)。

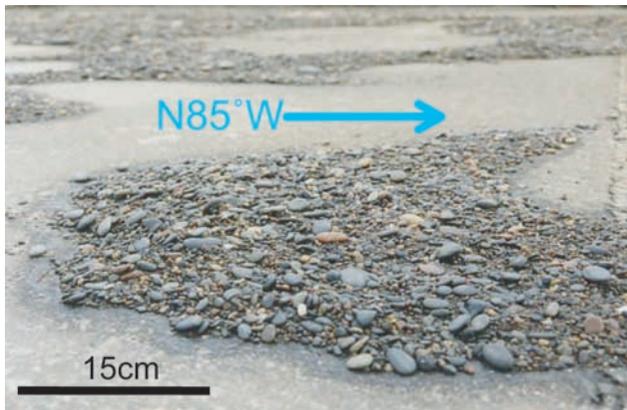
3. 戻り流れによって形成された3Dグラベルデューン(大津港)。以下の写真において、青い矢印は流れの向きと方位を示す。

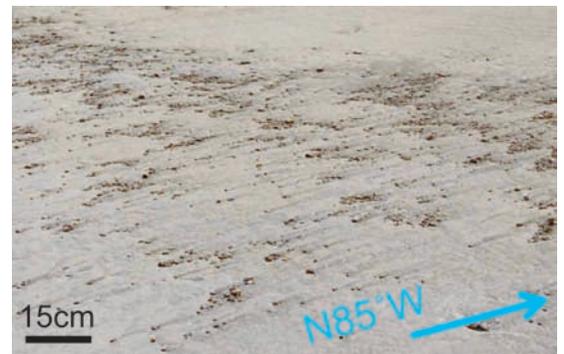
4. 戻り流れによって形成されたカレントクレスセントマーク(大津港)。

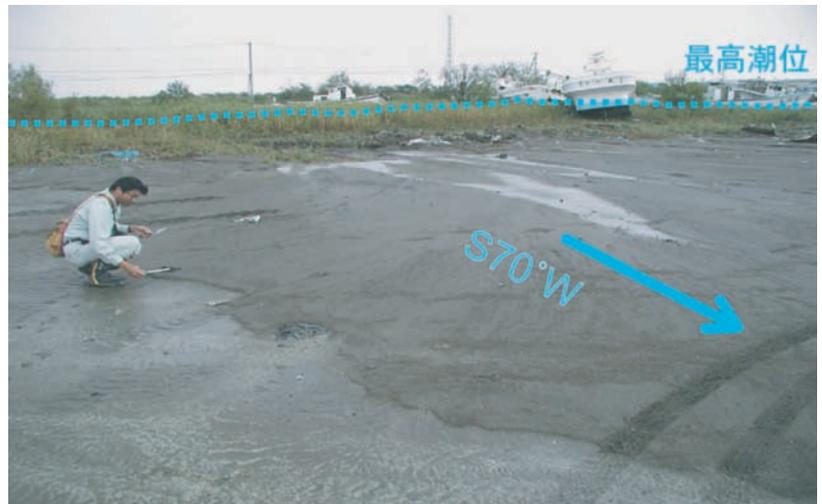
5. 戻り流れによって形成されたロープ状砂体(大津港)。

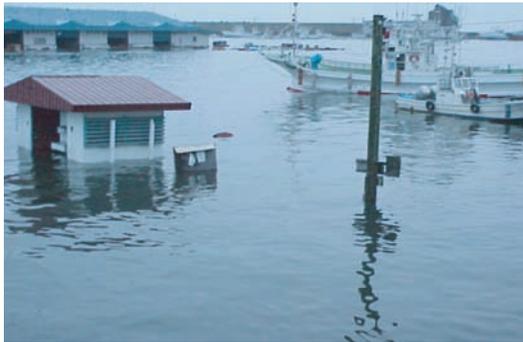
- 6. (左上)9月26日に撮影された十勝港における津波浸水状況 (広尾海上保安所提供).
- 7. (左下) 津波浸水後の十勝港内の状況. コンテナ他, 多数のゴミが浮遊している.
- 8. (右) 噴砂と戻り流れによる流砂現象の重複 (十勝港).

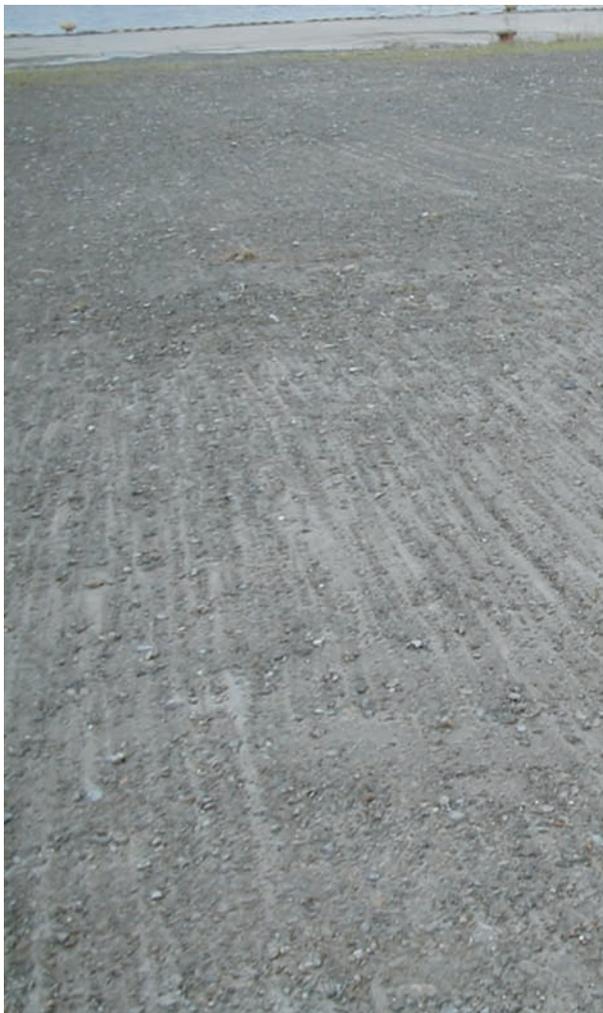
- 9. 戻り流れによって形成されたカレントリップルとそれを覆う噴砂ローブ (十勝港).

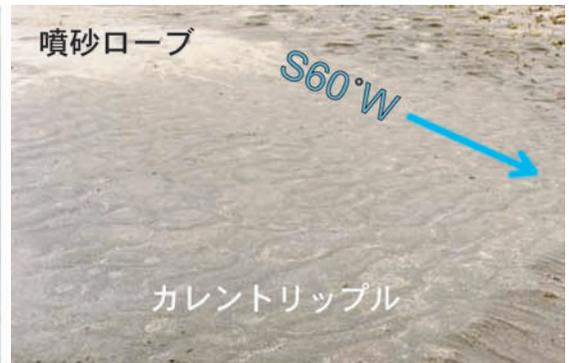
- 10. 戻り流れによって生じた大規模カレントクレスセントマーク. 十勝港では強い戻り流れによって, 十数台の車が海中に引き込まれた.
