三重県宮川村の春日谷における2004年台風21号 時に発生した斜面崩壊の被災状況(その2) -地すべりダムの上流

KASHIWAGI Kenji (2006): Damage of slope failures caused by the 21st typhoon, 2004, in the Kasugadani Valley of the Miyagawa-mura, Mie Prefecture, Southwest Japan (Part 2)-the upperstream of the landslide dam.

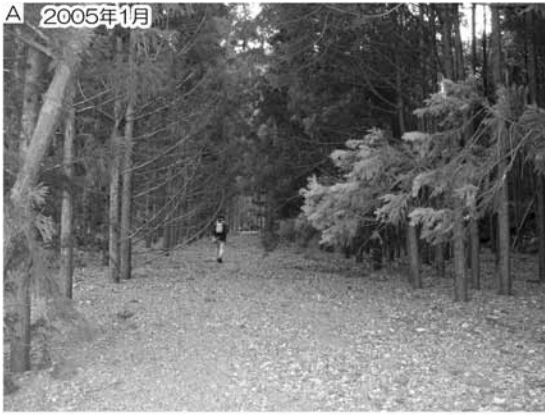
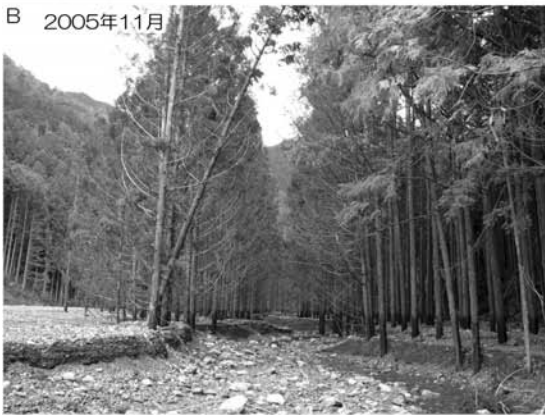
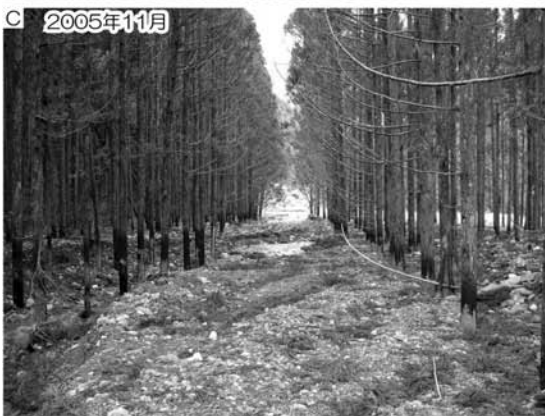
地すべりダムから200mほど進むと、左岸側に砂利で敷き詰められたような、まっすぐに伸びる道が見えます(写真8A; 2005年1月調査時)。もとの林道両側

の植林が残されているため、あたかも林道があるかのように、砂利の道が続いています。といっても、もともとの舗装された林道は、砂利の数m下に埋まっているのですが。なお、このように林道の両側の植林が大きな被災を免れている場所は、写真8に示す一箇所のみです。このことは、今回の台風で発生した土石流の規模が、いかに大きかったかを示しているように思えます。なお、2005年11月に再訪した際、この林道沿いは表流水の流路になっていました(写真8B)。今後、この林道跡を軽快に歩けないのが、とても残念に思えます。なお、この林道跡を上流側から下流側に眺めると、植林の下の方の樹皮がはげているのに気がつきます(写真8C)。当たり前のことですが、土石流が上流から下流方向に流れ下った証拠です。そういう目で、下流から上流方向を撮影した写真8Aと8Bを見てみると、植林に目立った傷は見られません。同じものを見ているのに、方向が違えば全く異なる見かけを示します。

写真8 大きな被災を逃れた植林から分かる林道の痕跡。位置は第2図に示されています。

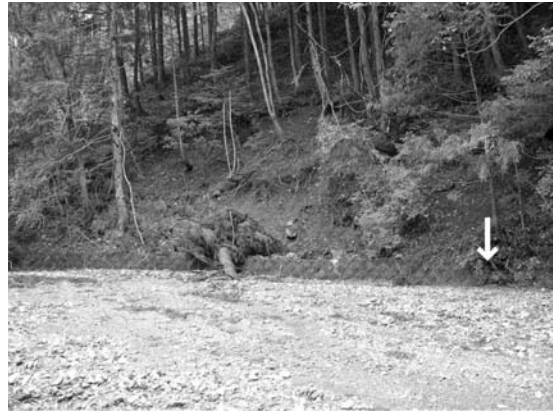
ここから200mほど上流側に歩を進めると、河原が急に広くなるとともに、砂礫で埋まったコンクリート製の側壁が、左岸側に見えてきます(写真9)。この場所では、地下1～2mくらいのところに、もとの舗装された林道が埋まっていそうです。広い河原を抜けるとすぐに、左岸側に茶色い山肌が見えてきます。これは、山地表面を覆っている、厚さ数十cm程度の土砂が崩れてできた崩壊地です(写真10)。この災害で生じた崩壊地の多くは、高さ5～20m程度で、幅は最大で100m程度に達する場合があります。また、崩壊地の所々に岩盤の露出が見られることがあります。第1～3図には、それぞれの崩壊地について、見た目で判断した高さの概略を示しています。

写真9 砂礫で埋められたコンクリート製の側壁(白矢印)。位置は第2図に示されています。

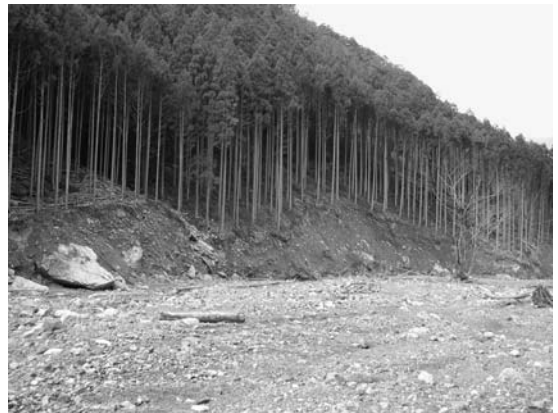
写真10 崩壊地。斜面の表層を薄く覆っている土砂が崩れています。位置は第2図に示されています。

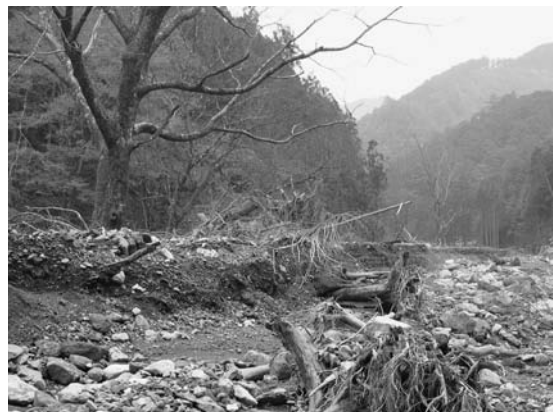
この崩壊地を横に見ながら、さらに上流側に進むと、河床に高さ1~2m程度の急崖ができていいる事に気づきます(写真11)。これは、台風の通過時に多量の砂礫が河床を平坦に埋めた後に、水流による浸食が進んでいることを示しています。現場の作業員の方の話によると、現在の河床面は復興工事に入っか

写真11 平坦な河床面に形成されている、砂礫からなる高さ1~2m程度の急崖。上流方向に望んでいます。位置は第2図に示されています。

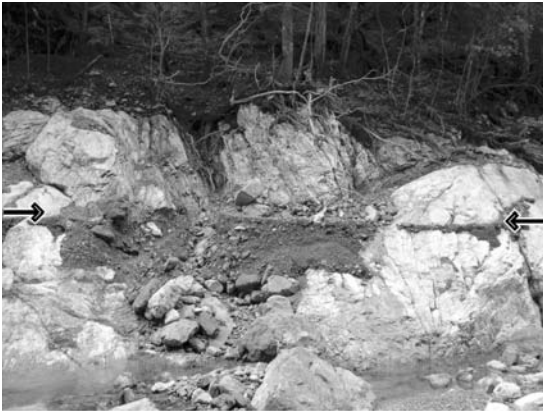
写真12 チャートの崖の表面に残されている砂礫(黒矢印間). 位置は第3図に示されています。

ら随分と下がっているそうです. このことは, 両岸に露出する地層の崖や崩壊地の表面に, 現在の河床面から高さ5m前後の場所にまで, 砂礫が残されていることから分かります(写真12). 少なくとも, 砂礫が残されている場所まで, 春日谷はいったん砂礫で埋められた証拠です.

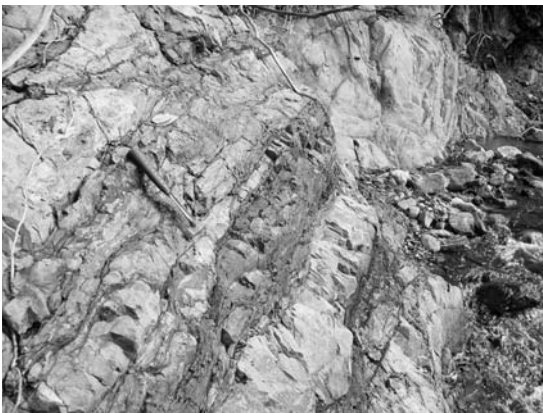
写真13 コンプレックスIcの砂岩泥岩互層の産状. 写真右上奥の灰色の地層は塊状砂岩です. 位置は第2図に示されています。

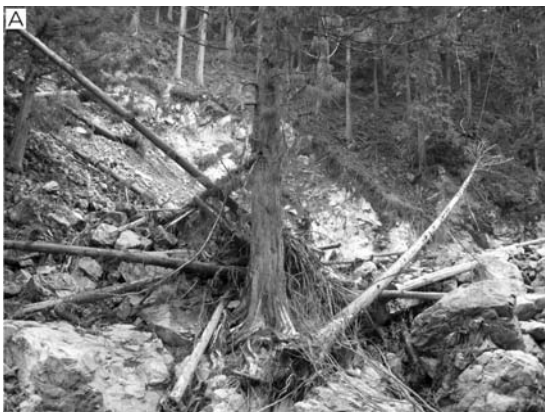
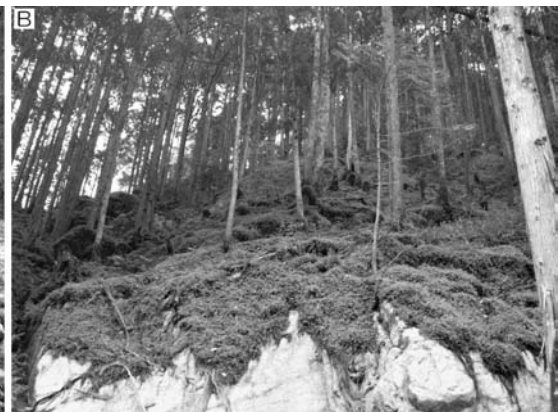
写真14 岩石の違いによる斜面の状況. Aは砂岩からなる斜面の崩壊地を, Bはチャートからなる斜面を示しています. 位置は第3図に示されています。

に見られる砂礫からなる急崖、および露岩や崩壊地の表面に残されている砂礫は、現在の河床面からおおよそ3～8mの高さに分布しています。この支流でも、水流による活発な浸食が続いているようです。被災して荒廃した沢を歩きながら兩岸の状況を観察していくと、崩壊地は砂岩の分布域で多く見られるのに対して、チャート側にはあまり生じていません。砂岩分布域の崩壊地を見ると、崩れた土砂の中に、径数cmから十数cm、ないし数十cmの砂岩の角礫が、たくさん見られます(写真14A)。どうも、砂岩中にはもともと割れ目がたくさんあって、崩れやすい素因を持っていたようです。一方、対岸のチャートの崖を見ると、河床から数mの高さの範囲で表面を覆っていたコケがはがされている以外に、特記すべき変状は認められません(写真14B)。この付近のチャートは、あまり割れ目を持っていないようです。また、一般にチャートは砂岩よりも硬く、そのことも崩壊しにくい原因になっているのでしょうか。

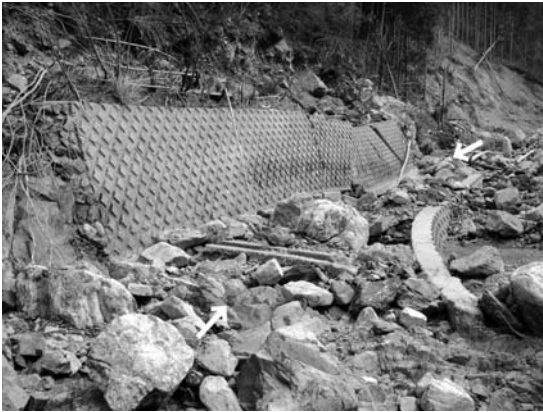
写真15 林道跡を示すコンクリート製の側壁。白矢印は、もとの林道跡を示しています。位置は第3図に示されています。

とにします。支流との合流点からすぐ上流側では、現在の河床面を掘り下げ、水路を人工的に作る作業が進められているようです。2006年3月上旬において、工事用道路は合流点からさらに500m先まで整備されていて、もとの林道の橋のところまで終点になります(第3図)。ここからさらに上流側では、右岸側の所々にもとの林道の存在を示す、コンクリート製の側壁や水路管を見ることができます(写真15)。豪雨時にいったん、厚い砂礫に埋められた後に、浸食によって再び現れたものです。さらに上流側に進むと、カナトコ岩と呼ばれるチャートの急崖が見えてきます。カナトコ岩の手前では、現在の河床から10~15mまで達する高さまで、砂礫が厚く堆積しています。支流沿いで見たのと同じような、上部がなくなった樹木群も見られます(写真16)。

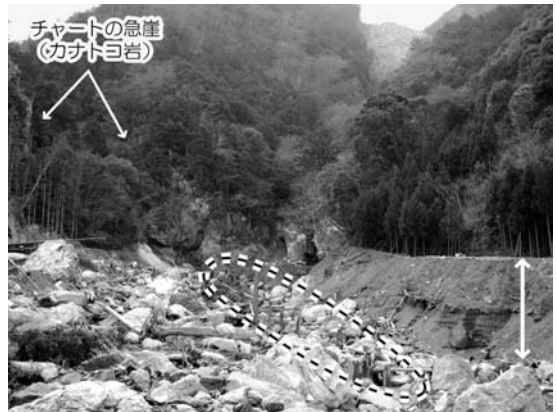
写真16 高さ10～15mの急崖を形成する砂礫。上流側を望んでいます。写真右の白矢印が砂礫からなる急崖で、そのすぐ左に上部を失った樹木群(破線の囲み)も見られます。写真左奥には、樹木で覆われて見にくいのですが、チャートの急崖からなるカナトコ岩があります。位置は第3図に示されています。
