2008年5月12日中国四川大地震

LEI Xinglin (2009): The great Sichuan earthquake, Wenchuan-county, Sichuan Province, China.

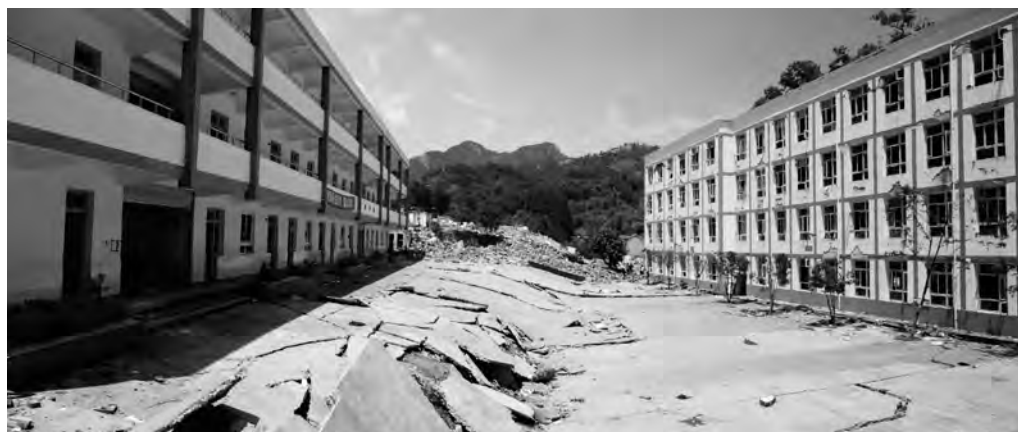
写真1 地震後の白鹿中心学校(9年制小中学校)校庭(2008年7月5日, レンズ向き北東)。地震断層が校舎間の広場の真中を走る。左側(西)の校舎が相対的に2mほど持ち上がり, 広場が2m以上短縮している。断層沿い後方に手洗い, 広場の前方に教師宿舎があったが, 地震時に倒壊した。校長先生の妻を含む数人の教職員関係者が亡くなった。幸いにも1,046名の生徒は全員無事であった。白鹿中心学校の生徒たちが断層の出現過程を目撃した。数人の生徒の話によると, 左側の校舎は小学生の教室で, 地震発生後1階と2階の教室にいた低学年生徒たちが広場に着いた時は断層はまだ現れていなかった, その後コンクリートの破壊音を伴いながら段差が徐々に現れたという。

北川県を含む幾つかの城鎮をより安全な場所に移して再建することが決まった。断層の真上に建てられた建物のほとんどが倒壊したが、断層から僅か数メートルしか離れていない建物が立派に残っている現象が数多く見られた(写真1, 2, 3, 14)。断層を避けて新しい都市を造りたいところではあるが、このような山岳地帯では都市ができる場所は大体が川沿いで断層が分布しているところしかない。震災からの復旧には、長い時間と膨大な資金がかかる。現在数多くの人は仮住宅で生活しているが、中国政府は2009年末までに全員が新しい住宅に移住できよう力を入れている。

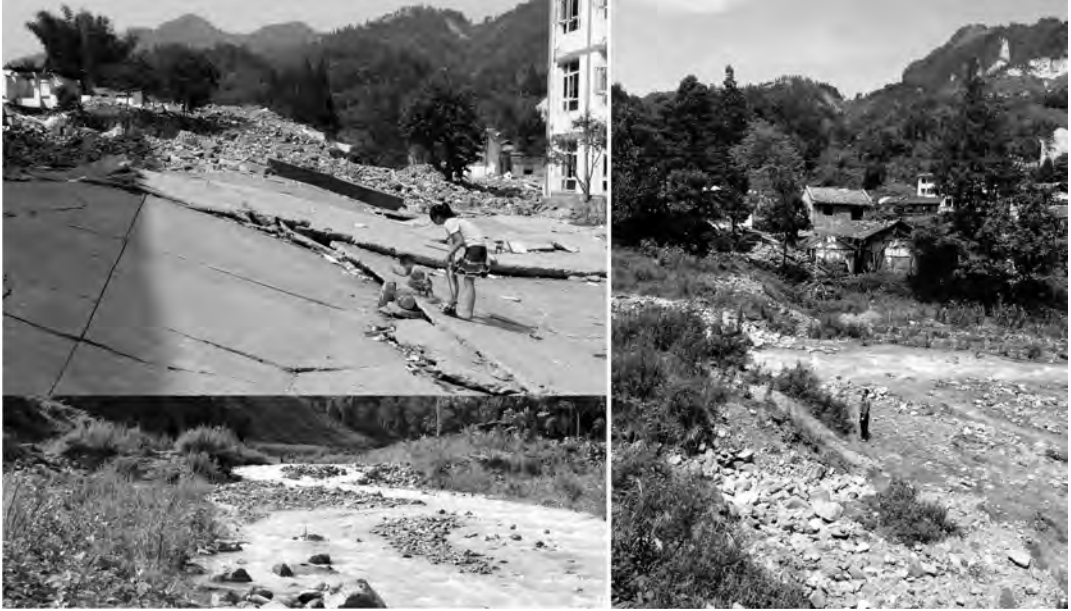
写真2-4 白鹿中心学校より北東方向に見られる景観。断崖が遠方の山尾根まで延びている。川の兩岸に断層を中心に集落が密集している。断層の真上の家はすべて倒壊した。しかし、断層のすぐ近くにもかかわらず立派に残っている家も数多くある。このような現象は全地震断層沿いに見られる。

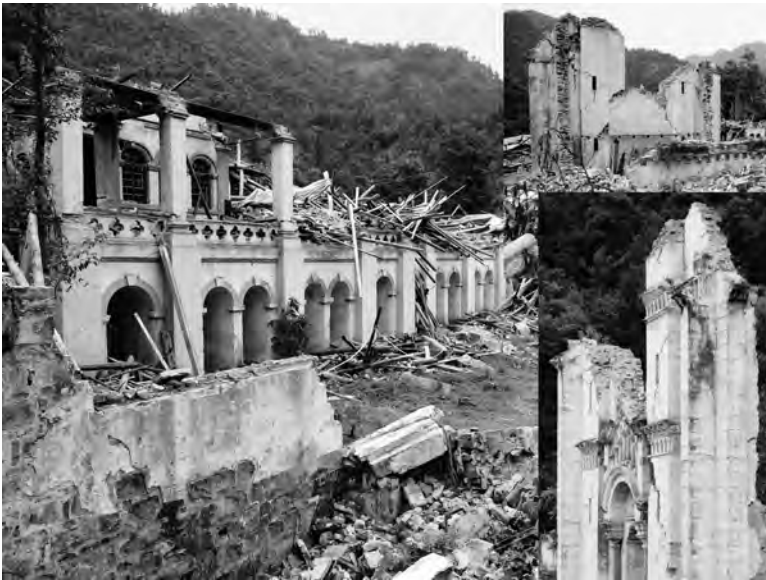
写真5

全壊した国家級文化遺産-白鹿上書院。100年前フランスの宣教師により作られたもので、中国の伝統的な建築風格と西洋建築風格がうまく融合した建物であった。結婚記念写真撮影中の嫁さんが怪我をしただけで犠牲者はなかったという。

被害地域では、多数の文化遺産及び観光・レジャー名所が存在しており、大変なダメージを受けた。写真5に写しているのは100年前フランスの宣教師により作られた国家級文化遺産-白鹿上書院の倒壊後の様子である。本誌2006年11月号で紹介した世界文化遺産に登録されている世界最古の水利施設-都江堰

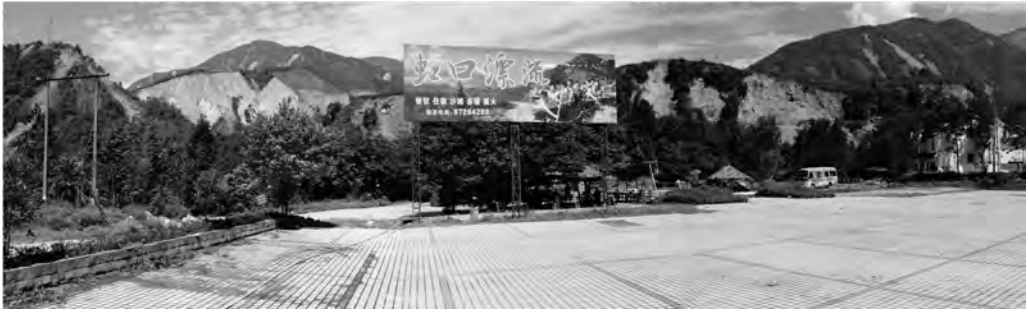
写真6 虹口溪谷西側の斜面の大規模斜面崩壊.

群で悲惨な状況になっている。写真6に虹口溪谷沿いの大規模斜面崩壊の様子が示されている。写真からは見えないが、虹口溪谷は漂流(カヌー下り)・避暑・休養として有名な場所で一年中多くの人々が訪ねてくる。今回の震災では深刻なダメージを受けた。虹口溪谷のほか、前山断層、中央断層沿いの広い範囲で大小の地滑り、斜面崩壊、表層崩壊が数多く発生した。その多くは不安定になっており、さらなる地質災害の怖れが今後長い間続くと思われる。

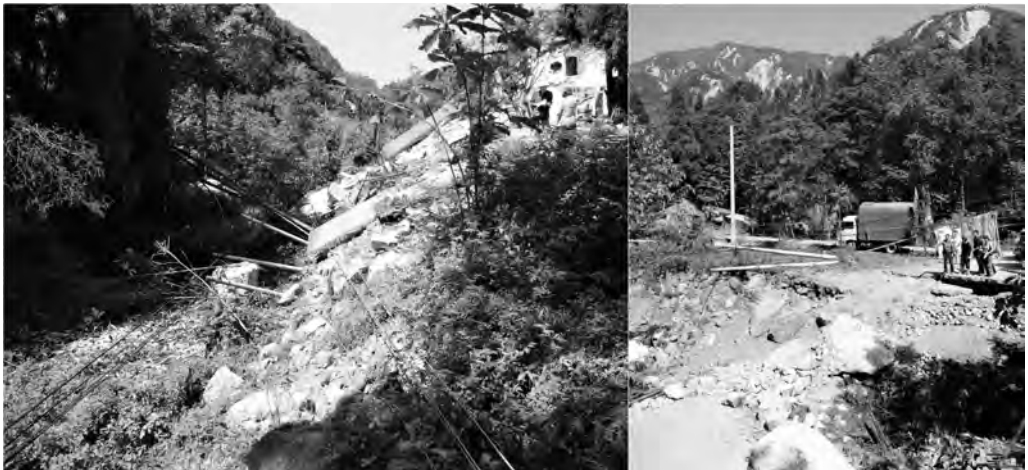
方向30kmのところにある虹口後深溪溝に見られている(第3図, 写真7-8)。切断された道路及び住民の証言に基づくと垂直変位は5m以上(北西上昇)で, 右横ずれ変位は約5mである。このサイトよりさらに10km程北東の河流階状地には, 滑り痕が奇麗に残っている断層面が露出しているところがあった。断層面

写真7-8 虹口後深溪溝に現れている地震断層(中央断層), 道路が切断され5m以上の垂直変位と約4.7mの右横ずれ変位を示している.

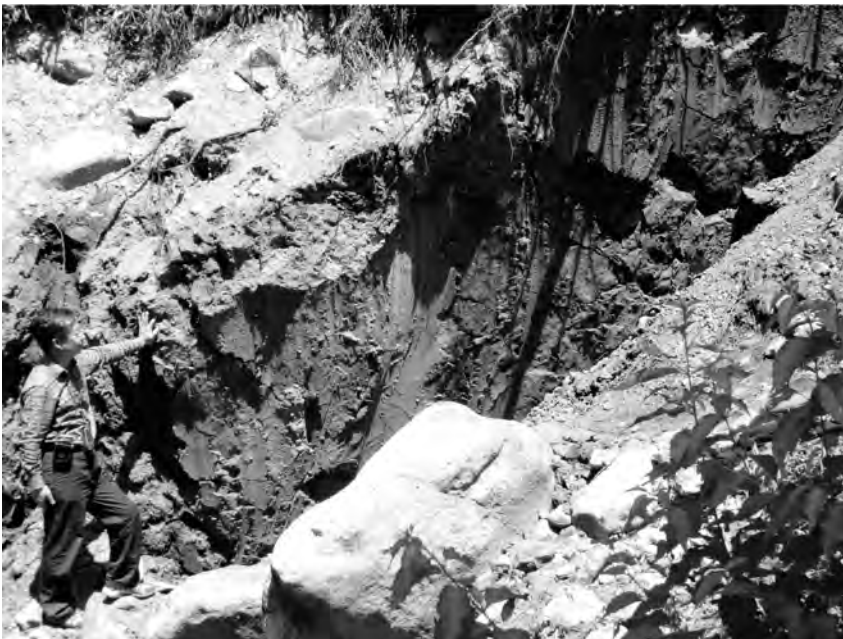
写真9
虹口八角寺付近に露出している垂直な断層面. 断層面には明瞭擦痕が見え, 垂直の滑りから始まり, その後緩やかに曲がっていることが示されている.

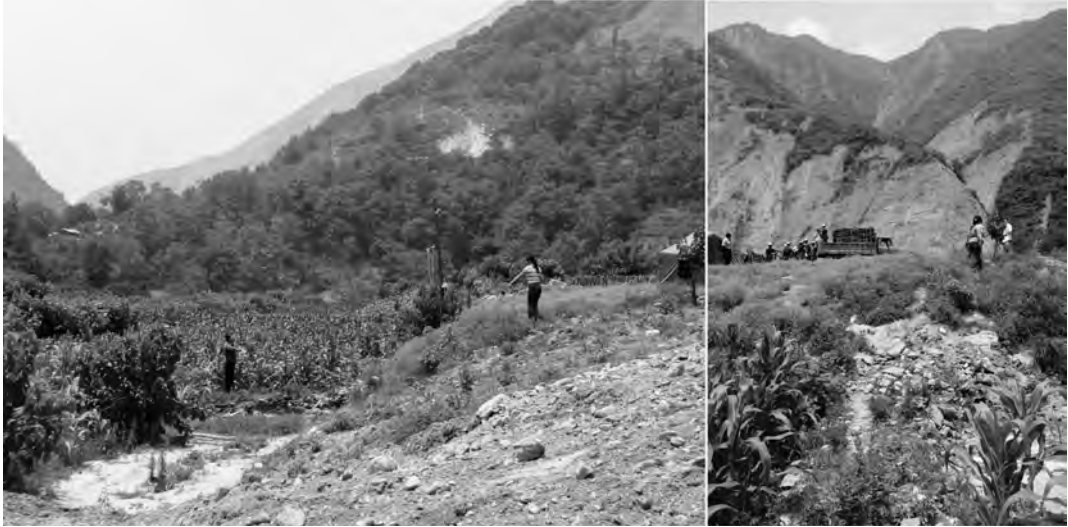
の産状はほぼ垂直で2m弱の垂直変位を示している。深部の逆断層が産状の異なる数本の断層に分列して地表に出てくる場合や、明白な断層ではなく幅広い撓曲帯で現れる場合もある。震央から150km離れている場所でも最大2~3mの垂直変位と1~3mの右横ずれ変位が観察されている(写真10-12)。

写真10-11 黒木耳養殖場のある河川階状地に現れている断崖。河川側(NW)が持ち上がりながら右横ずれし、一続きに平らだった畑が食い違って2mの垂直変位を示している。右の写真の手前中央に見える道が地震前は真っ直ぐであったが、現在は約3mの右横ずれ変位を示している(写真右側の人物が道に立っている)。

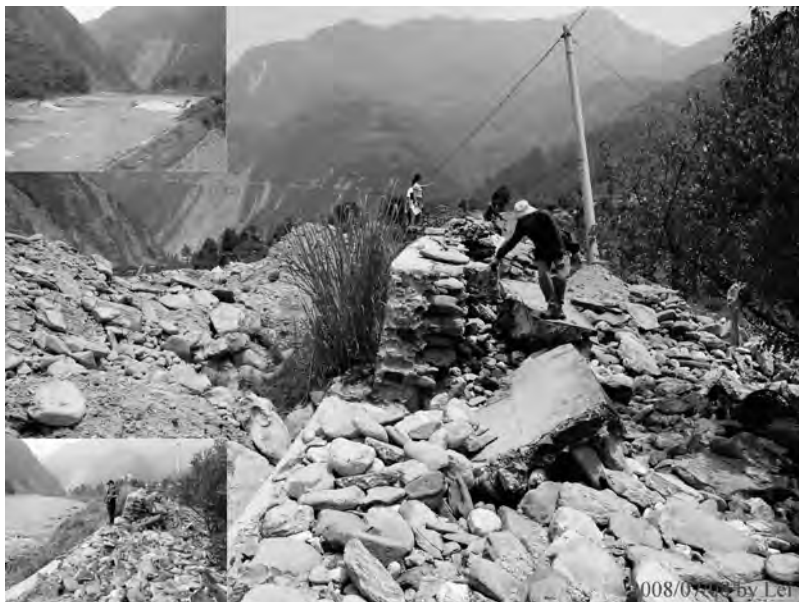
写真13

写真11より南西約200m. 堤防が切断された. 写真11と調和的に魚養殖池と同様, 断層のNW側が相対的に約1.5m持ち上がっている. しかし, 右横ずれの量は0.5m程しかなく, コンクリートの堤防の底部で滑りが生じ水平移がある程度解消されたと思う. 左側上下に貼りこんでいる写真は地震直後に撮ったもので, 河床にも段差があった. 7月8日現在は侵食及び復旧工事により消えてしまった.

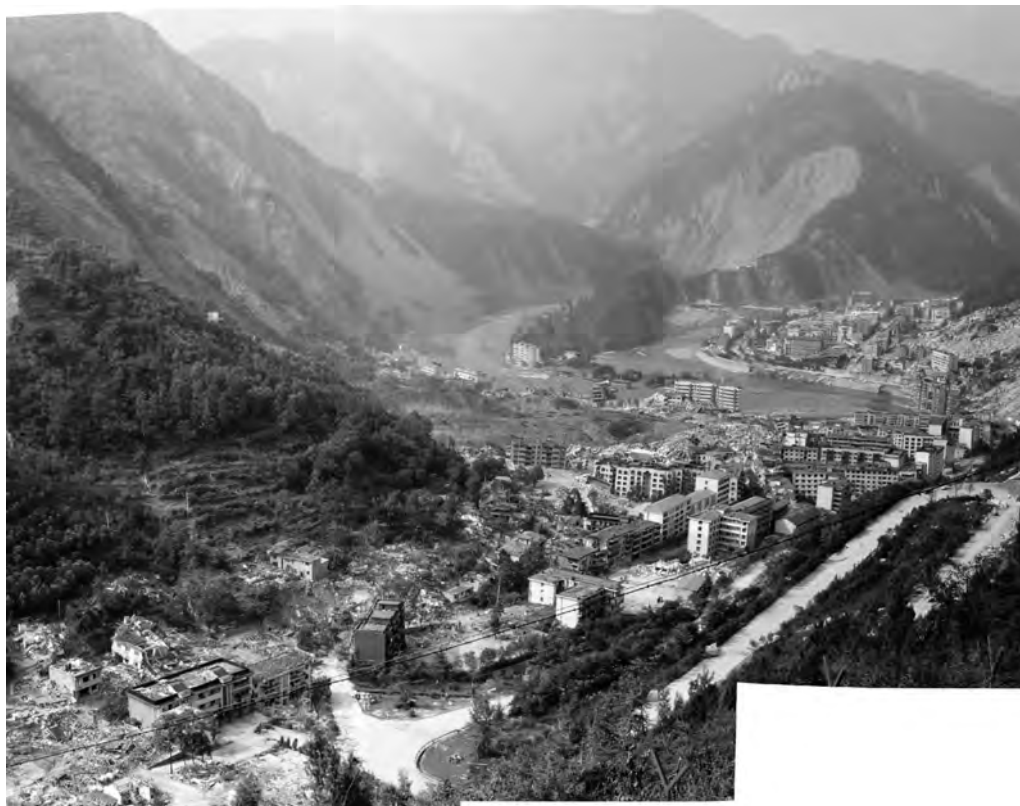
写真14 四川大地震で最も悲惨な被害に遭遇した北川县城(2008年7月8日). 生存者は住民の4分の1しかなく, 7割を超える人が犠牲者あるいは行方不明となっている. 建物の7割が全壊した. 特に断層沿いの建物はほとんど崩壊した. また, 大きな地滑りが4周に発生し, 多くの建物と人々が一瞬で地下深部に埋もれた. 地震後疫病予防のため北川县城に進入することが厳しく規制されている. 新しい北川県は別の場所に再建することが決められ, ここには四川地震の死者を弔問する地震博物館を建設することが決まったという.

映秀、汶川、茂県、北川などの重災地は山岳地帯で、道路・電力・水道・通信などライフラインが地震の瞬間に寸断された。なお、地震当日の夜から2日間以上大雨が降り続いたため、空から救援物資と人力の投下もできず、被害状況の確認すら数日間かかった。生命線と言われる道路をいち早く開通させるため、多くの軍人、警察、ボランティアが命を懸けて作業し続けたが、余震や雨の影響で何度も土砂滑りと落石が繰り返し発生したため、道路の開通と重災地における救助は難航した。写真14は最も悲惨な被害に遭遇した北川県である。地震後の5月下旬より続々と出てくる遺体と崩壊した建物の下に残ったままの遺体が腐敗し始め、疫病を防ぐため特別管理区域として入城が規制されていった。2008年7月現地に調査した時点でも毎日防化部隊による消毒作業が行われていた。

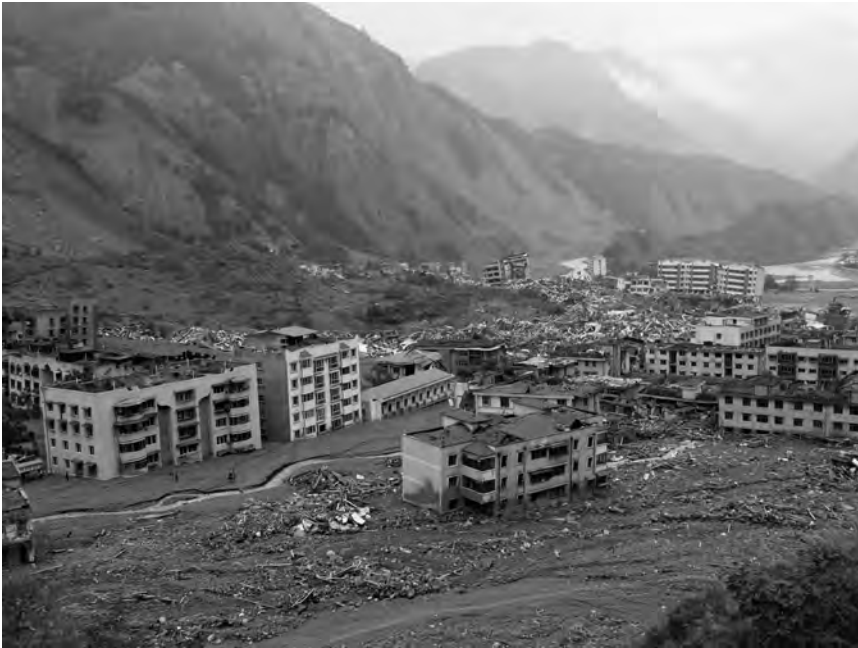
写真15

2008年10月8日に撮影した北川县城の一部(写真13の中央部)。2008年9月の大雨で大規模な土石流が発生し、町に大量の土砂堆積した。人類千年以上生活してきた町がこうやって消えていくだろうか。
