## 現地ルポ 日向灘地震を見る

日向灘地震概況図 (36.2.27)

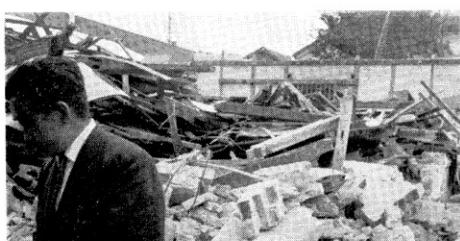
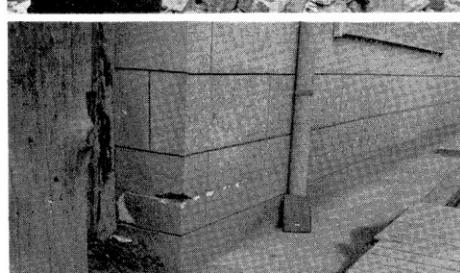
上 倒壊したレンガ建倉庫  
下 ある医院のコンクリート壁 その上台に水平の亀裂が入っている

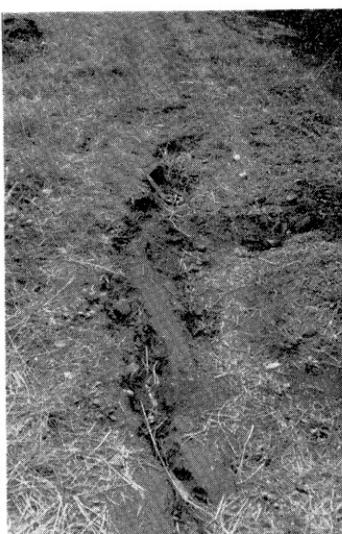
日豊本線大淀川鉄橋下の水田に生じた割れ目 幅20cm 長さ10m 泥水を含んだ砂が噴出している

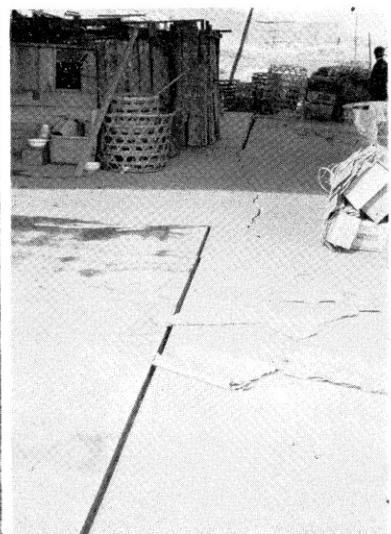
大淀川橋橋下のコンクリート床が河川に平行にひび割れして その南側(河川側)が最大15cm 沈下している
