大鹿村の水害地をみる

—36.6.梅雨前線豪雨に

おそわれた伊那谷一

「36.6 梅雨前線豪雨」 気象庁がこう命名した今回の豪雨は 6月24日から30日にかけて西・中部日本をおそった とくに 天竜川上流地域—伊那谷—ではこの間に 500mm をこえる集中豪雨をあびた このため 長野県下伊那郡大鹿村の大西山大崩壊をはじめとして 各地に山崩れ・地すべり・山津波が発生し 天竜川の本・支流も広い範囲にわたって決壊し 死者・行方不明はあわせて220人にも達した この災害は 36.6. 天竜川水害ともよばれている わたしたちは とくに被害の大きかった大鹿村の災害現場を調査するため 7月6日松川町から徒歩で伊那山脈をこえ 現地へおもむいた

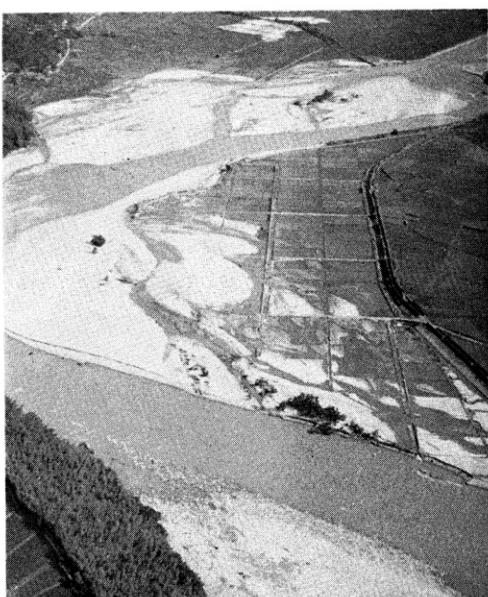
① あばれ天竜の爪あと～土砂の堆積
松川町上空から天竜川上流を見る

も今回のように 天竜川が伊那市から飯田市南方まで 延々50km にわたって 大小の決壊を おこしたことは はじめてといえよう。天竜川の氾濫により 冲積平野の水田は広範囲にわたって冠水し 各所に無残な爪あと—土砂の堆積—をのこした。(第1図)

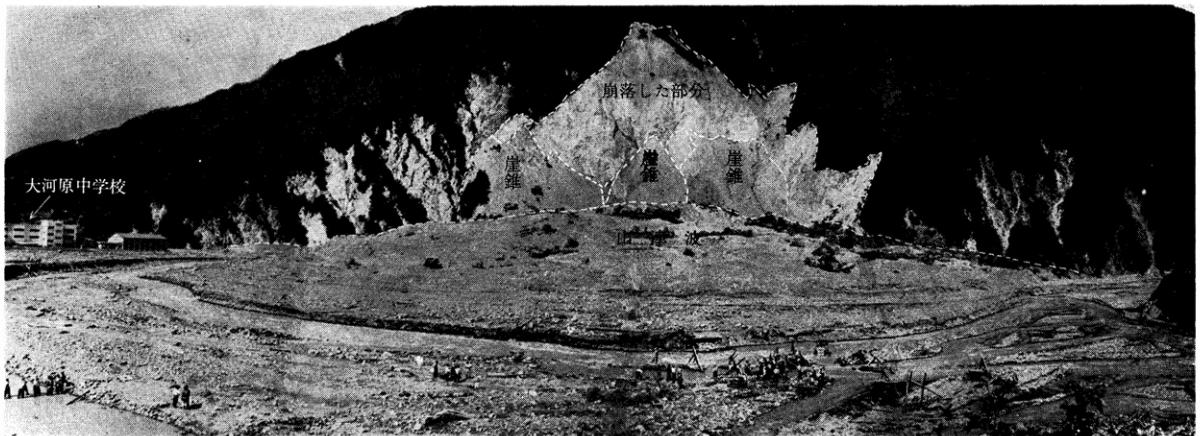
② 大西山大崩壊とそれによつて発生した山津波

崩壊したのは地形図に大西山(1,741m)と記された部分ではなく その北方約2kmの伊那山脈が小渋川に面する急峻な山脚部である。この部分は 従来の地形図にも大きな露岩として表現されているが その脚部がしだいに小渋川に削りとられ 上部からの浸水とあいまってふたたび高さ 200m 幅 300m の規模で崩落したものである。(第2・3・4図) 崩落した巨礫・土砂は一挙に小渋川・青木川合流地点をせきとめ 水田を全滅させ巨大な山津波となって対岸の文満部落にまで押しよせた。

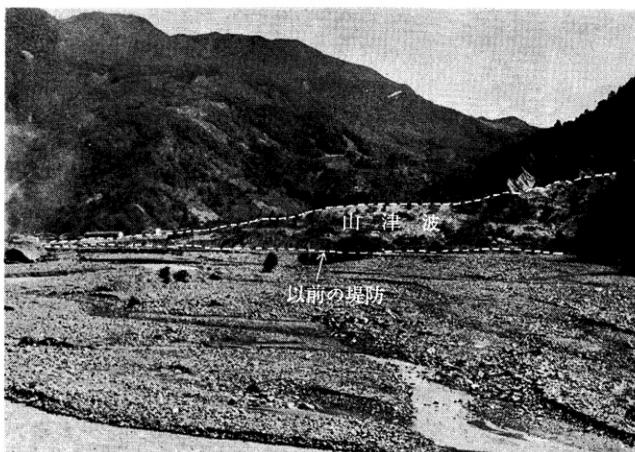
③ 小渋川下流からみた山津波 現在の小渋川は左側を迂回している

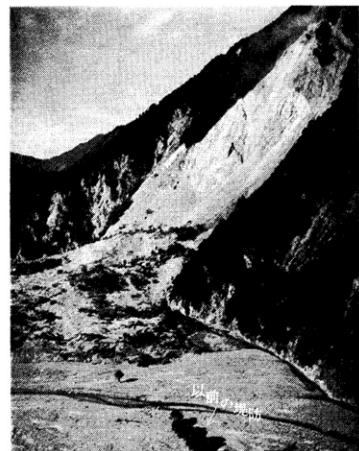
④ ヘリコプターから見た大西山崩壊
以前の小渋川は堤防の右側を流れていた

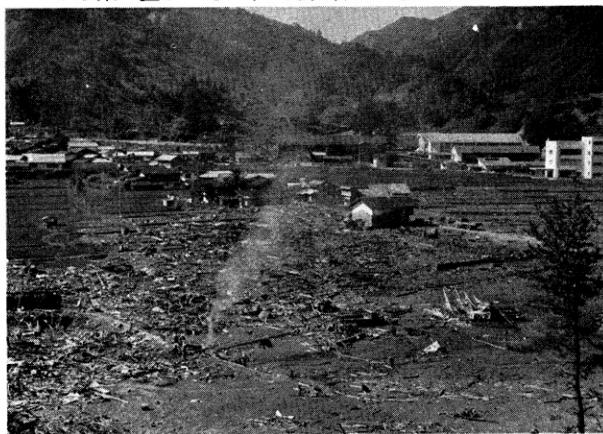
この自然のえん堤によって行き場を失った濁流は とつて返して 瞬時に上流側の下市場部落をのみこんだのである。目撃者の話によると 大音響がおこって山津波が対岸に達するまで 1分を要しなかったらしい。

⑤ 一瞬のうちに小渋川の濁流にのまれた下市場部落

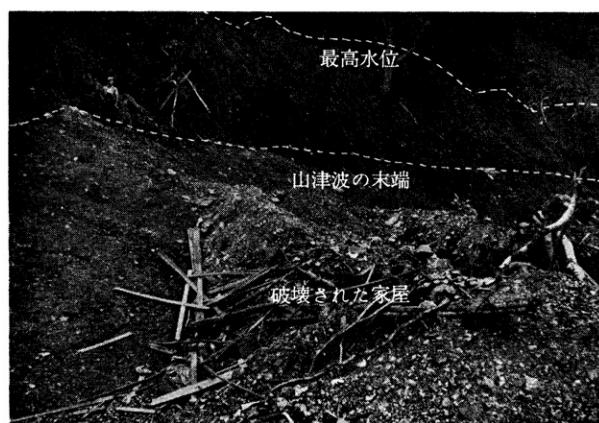
⑥ 文満部落をおそった山津波の末端(人の立つ所)
水位の最高はこれよりさらに4~5m高い 磨はおもに
ミローナイトであるが河床の円錐ももっている

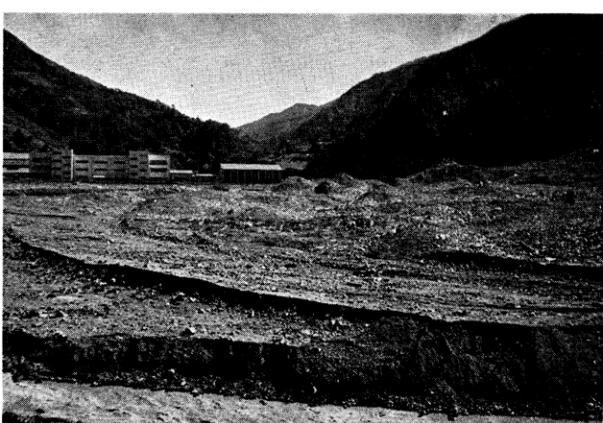
の山津波は山脚部で20m内外 末端部でも2m以上の厚さをもっており その総量は 100万m³ をはるかにこえたものと推定される。現在の小渋川は 前とは全く流路を変え 東側つまり山津波の末端部にそって大きく蛇行している。そしてその水位の下るにつれて何段かの小規模な段丘——洪水段丘——を形成しているのがみられる。(第7図) 筆者らの調査当時も なお小規模な崩落があり細かい岩片が白煙をあげながら崩れ落ち その下に円錐状の崖錐がつくられていた。

⑦ 山津波がしだいに小渋川に浸蝕されて段丘が
形成される

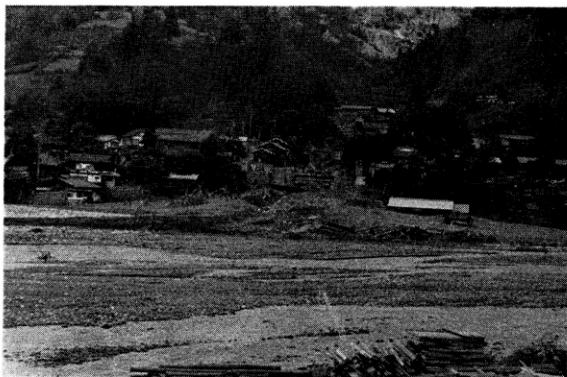
今回の豪雨は大鹿村のうちでも とくにこの中央構造線にそった峡谷部——ミローナイト地帯——に無数の崩壊をひきおこしたのである。そして この峡谷部に注ぐ小河川からの鉄砲水は 人家を破壊し土砂・礫を押し出し 扇状地ようの堆積をおこし 小渋川や鹿塩川の河床

⑧ 大河原上市場部落をおそった濁流は小渋川に出たところで扇状地ようの堆積をおこした

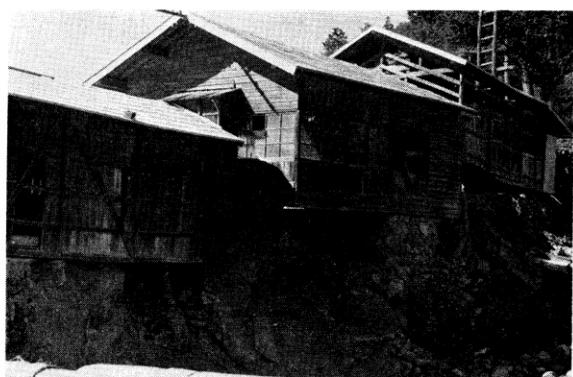
⑨ 土台をえぐりとられた家屋 ⑧の中央に当る

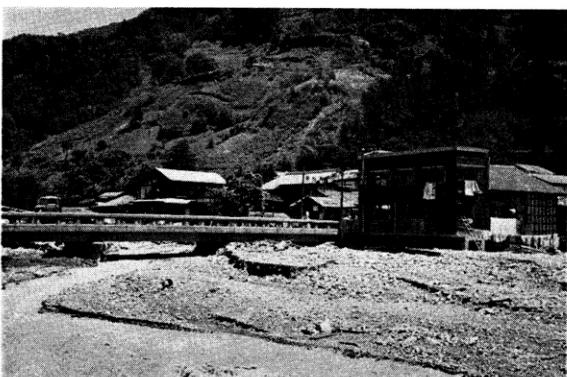
⑩ 鹿塙部落における鹿塙川の河床堆積

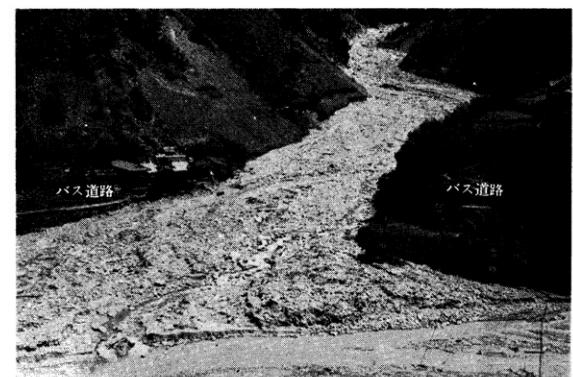
⑪ 滝沢部落をおそいバス道路を流失させた小渋川の1支流

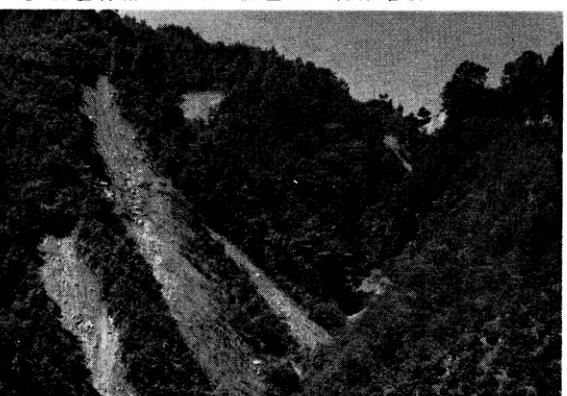
伊那山脈西ろく部から天竜川の河岸段丘にいたる丘陵地帯もまた、大鹿村に劣らないほどの全面的な被害を受けた。この地帯——北から駒ヶ根市中沢・中川村・松川町生田・豊丘村・喬木村など——は、おもに花崗岩からできているが、それが著しい深層風化作用をうけて、たいていサバ状になっている。今回の豪雨でこの地帯に小規模ではあるが、数え切れないほどの山崩れが発生し、そ

⑫ 松川町上岸から大鹿村へ下る途中は花崗岩の山崩れがいたるところで起っている

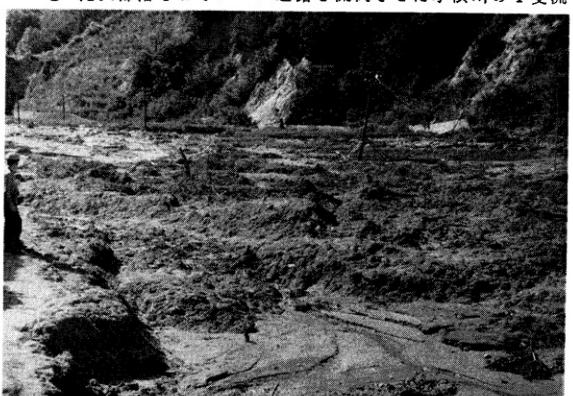
の土砂——サバ土——が各河川を埋め、これらに沿う水田という水田のほとんどを壊滅させたのである。(第12・13図)

⑬ 松川町生田地区の風化花崗岩の崩壊により水田は完全に埋没した
