# 大 谷 石

## ～ 採 掘 と 災 害 ～

岡 重 文

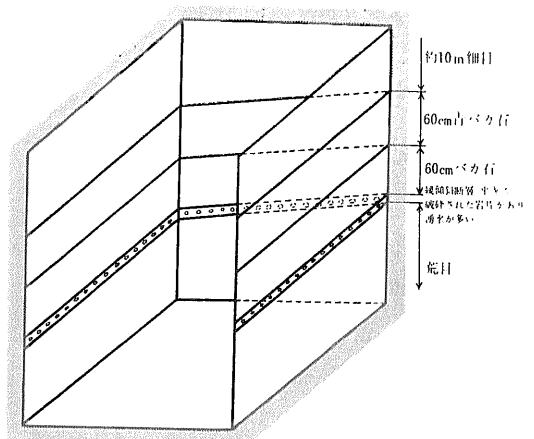
第10図 坑内「平キズ」の模式図

立岩 坂本 瓦作地区で採掘しているが 地表から30m～60mまでは 上部に当り 直径20cm～30cmの「ミノ」の密集したところで 石材としては無価値の部分である。細目の下方は厚さ3m前後の「通り」で 軟質荒目に接するが この「通り」の中に 緩傾斜な断層があり 一部の坑内で確認できる(第10図) 細目の採石場(または丁場)では 落盤 石ハネ 底盤落盤(採掘ともなつて 下盤が隆起して石割れを起こす)が発生し 一般に危

割れ目の傾斜45°以上を「立キズ」 以下を「平キズ」と呼び 「立キズ」の集中度を見ると 断裂系の大部分は70°~90°に集中し 「平キズ」は30°以下で一部に見られる程度である。「平キズ」は地質図にある断層が坑内では第10図のごとく「平キズ」となって見られ 破砕された岩片と湧水があり この断層で「立キズ」が止まっているか または切られているのか 明らかではないが 第25図の断面図から考えると 止まっているように見える。またこの「平キズ」で 細目から荒目に岩質が変化しているが 第26図のごとく 断層にともなって「平キズ」が発生し 採石を困難にしている場合もある。

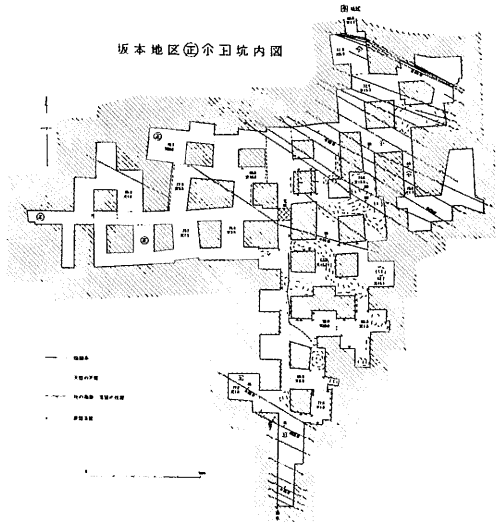
第11図 細目の丁場で典型的な割れ目と落盤

険の多い坑内である(第11・12・13図)。細目に比べて荒目の採掘場はほとんど落盤が無く「無キズ」な坑内が多い(第15図)

る量は 厚さは 1m×3m 位で面積は 10m<sup>2</sup>~300m<sup>2</sup> におよぶものもある。第11図は図の中央部の立坑より 3方向に採掘した結果 立坑の西側の丁場では落盤が無く 南北方向の丁場では 垣根入れを始めたばかりの 天盤の低い(高さ1.5m) 丁場も含めて 大部分の丁場で落盤が発生してい

る。また落盤の多い丁場は「石ハネ」や「柱キズ」が多く見られるが 断裂系と落盤との関連性はあまり見られない。第12図は 割れ目をたくみに利用した丁場であるが 西側に落盤が集中し 東側では少ない。この細目の丁場は いずれも地表から60m～70m近く 細目としては一番深い方である。しかしながら地表から30mの深さにある細目の丁場でも 落盤が見られる。

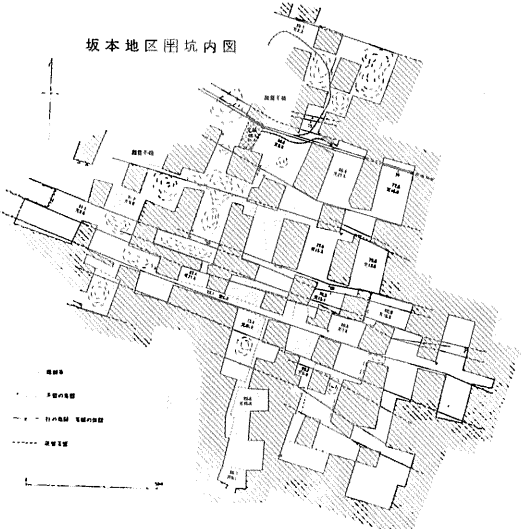
第12図 細目の丁場で割れ目をたくみに利用して採掘している例 一部に落盤が見られる

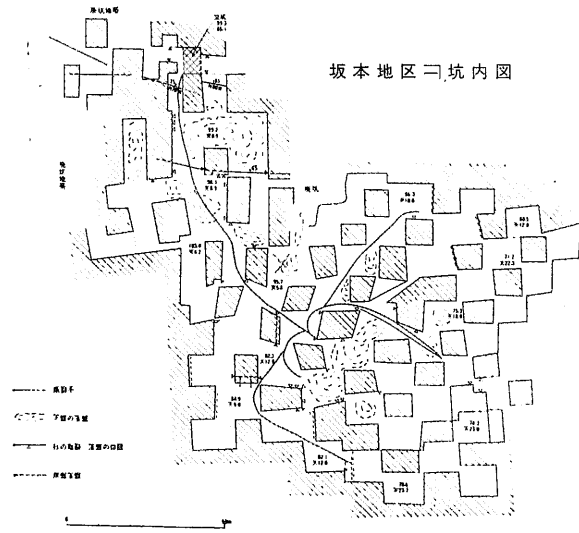
第13図 細目の丁場 割れ目は余りないが 落盤個所が非常に多い

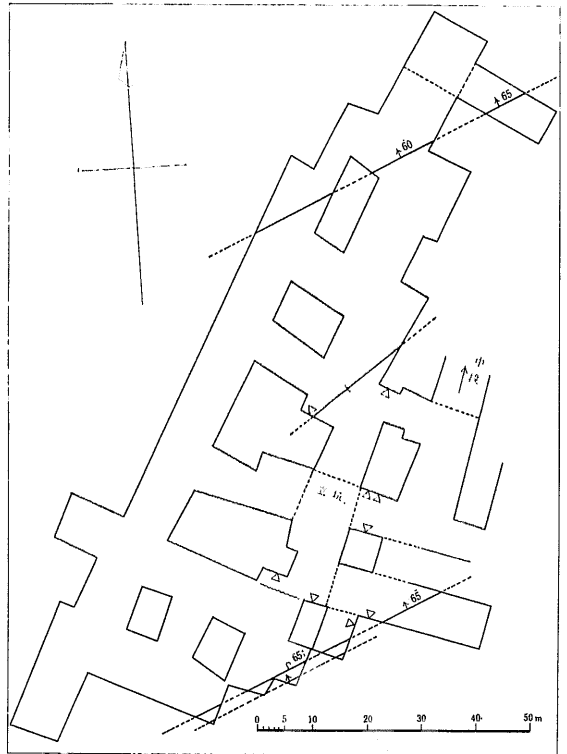
第15図 荒目の丁場で一部に割れ目があるが落盤は全然ない

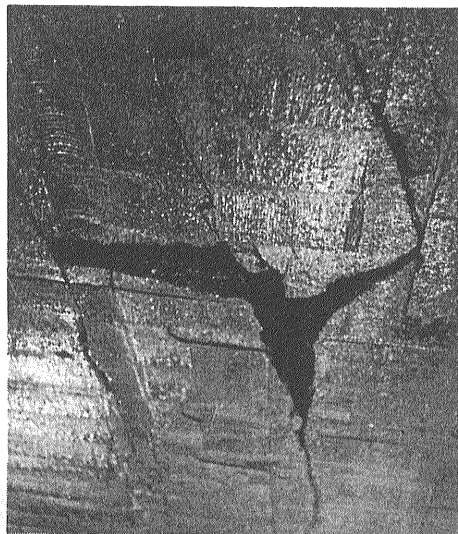
第22図 坑内で天盤に走る断裂系の割れ目の一部が落石によりぬけている割目が開いている左上の半円状の模様はチェーン式の歯のアト

割れ目の状態は 一部の割れ目に湧水がある程度で 大部分の割れ目には湧水が無い。 また割れ目には粘土が夾まれていたり 「パカ石」と呼ぶ変質岩（白色または黄色で 幅は cm~m まで 割れ目に沿って平行にできる）をとまっていたり 割れ目に数 cm の空隙があったりする（第22図）。 とくに変わった割れ目は第23図のごとくである。

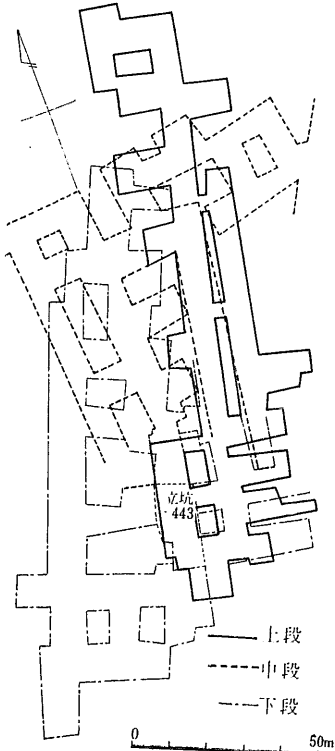
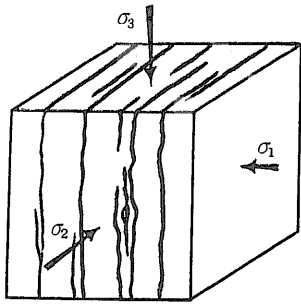
第25図  
坑内図

などが考えられるが 第25図の断面 平面図のごとく 上部 中部 下部の採石場の残柱が無計画 不規則に配置してあれば 将来崩壊や陥没を起こす可能性があると考えられる。昭和38年に採掘基準 (第5表) が作られ この基準に従って 現在 採掘が行なわれているので 新たな採掘地域での陥没事故は 無くなるものと考えられる。しかしながら廃坑が 丘陵地や道路 田畑の下に大きな空洞を作っているの で この対策を考えなければ「今後も事故が発生する可能性はある」と考えなければならない。

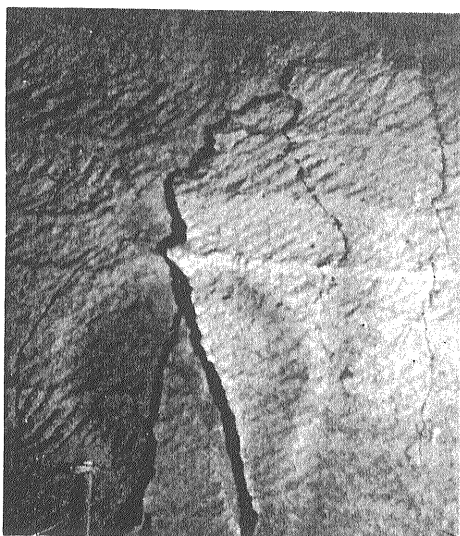
ひび割れは 採掘時か 採掘後に発生するが 細目地帯で多く 荒目地帯では少ない。第27・28図に見られるごとく 天盤 柱の他に下盤の石割れ 柱の「石ハネ」などもあり これは天盤や柱が 岩盤圧に耐えられずに発生するので 柱の太さと高さが問題である。「石ハネ」は地下深部で採掘の場合に 岩質とも関係して発生する 必然的な現象である。

第27図 採掘後残柱にできたひび割れ 割れ目に「ひらき」「ずれ」がおきている

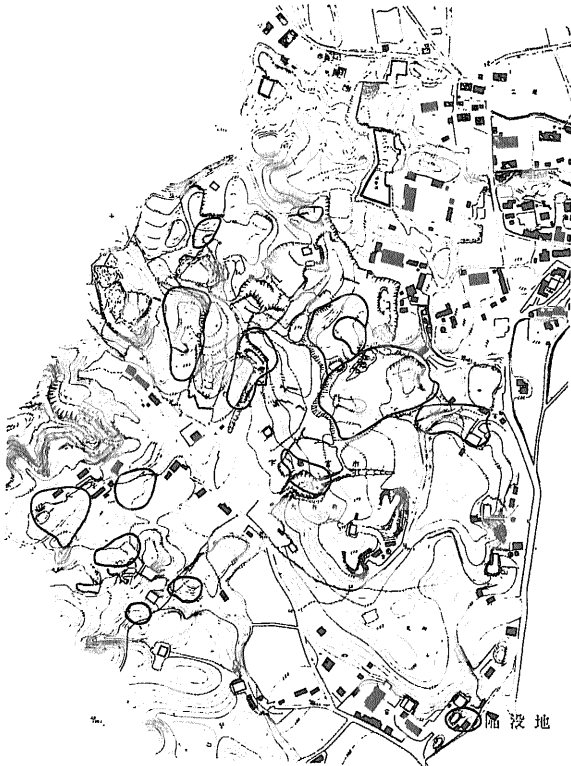
と 地表の陥没と 坑内における落盤 崩壊 落石などに分けられる。陥没は第29図のごとく 丘陵地帯で多く見られるが 最近の災害は第4表のごとく 昭和37年までは毎年のごとく 陥没事故が発生していたが 昭和37年以降 現在まで発生していない。落盤などは 毎年平均3件近く発生し 坑内では常に落盤事故に悩まされている。

第29図 宇都宮市大谷町大谷石採石場付近地形図  
（地形測量および製図 藤本辨蔵・佐藤優・宇野沢 昭）  
（昭35.12測量）
