# 北海道道央南部地域の予察

対馬 坤 六

昭和43年5月16日午前9時47分 北海道全域および東北地方の太平洋岸一帯が強い地震に襲われた。何の前ぶれもなく突如として大地がぐらぐらと大きく揺れ出したために身の危険を感じて屋内から大勢の人が路上へと避難し 走行中の自動車もあちこちで停止しているのが見受けられた。道内各地の被害状況は ラジオ テレビ などにより 刻々 報道されたが 地震発生と同時に本州―北海道を結ぶマイクロ回線が全線不通となり 午後零時半過ぎ 一部復旧までの間は完全に本州と通信途絶の状況となった。気象庁は即日 この大地震を 1968年十勝沖地震と命名すると発表した(写真1)。さらに同日午後7時39分に マグニチュード7.4の強い余震が起こっている。この地震直後から各地の被害がつつぎと判り 太平洋沿岸地域において 建造物の倒壊 道路 橋梁の破損 地割れ 地盤沈下 港湾施設の破壊 および津波による被害状況も判明してきた。北海道における大きな被害の例としては 鉄筋4階建ての校舎の1階が押しつぶされて3階建てとなった函館大学(写真2) 鉄柱や材木などが落下し作業員10数名が重軽傷を負った富士鉄室蘭製鉄所 陥没や線路の曲りで一時全面ストップした国鉄 岸壁が陥没や地割れで使用不能となり着岸できず港外停船となった青函連絡船などがあり このほかにも 家屋の倒壊などで痛ましい事故が発生した。地質調査所北海道支所においても1968年十勝沖地震発生後 直ちに地質学上の面を主体とする調査および資料収集を開始した。調査はなお途中にあるが ここに予察報告を行なうものである。

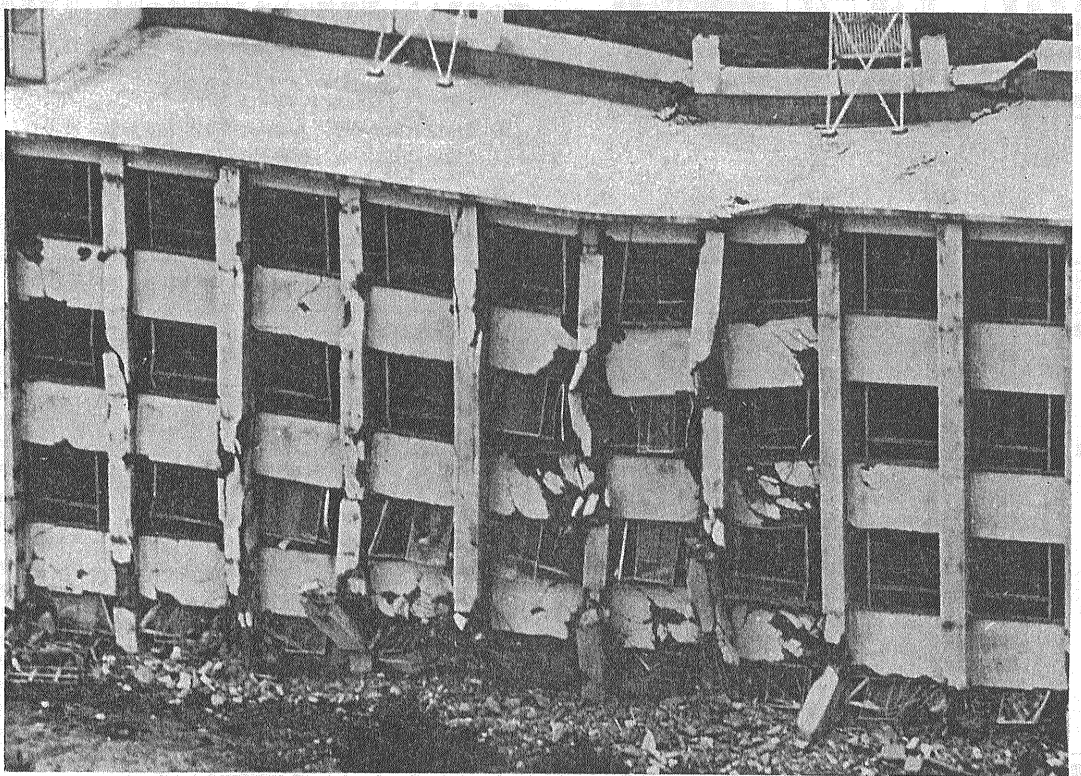
2 4階建ての函館大学が地震のため一階が潰され3階建てとなった (読売新聞社提供)

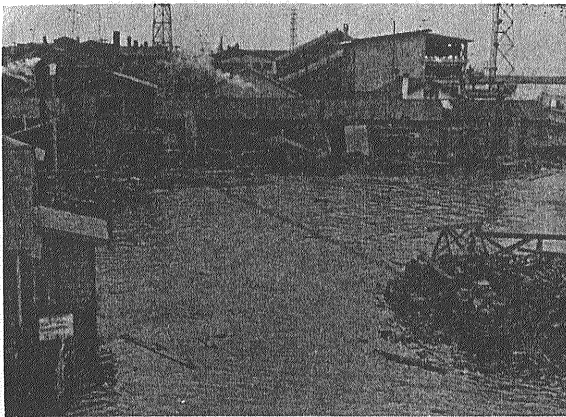
で干潮時午前11時5分 満潮時午後7時51分 函館では干潮時午後0時10分 満潮時午後7時14分であり 最初の地震の津波第1波は 地震後40分から1時間の間に太平洋岸におしよせたが 干潮であり 津波の規模は2mに達したが影響が少なかつた。余震では津波の規模は1m前後で 最小限の被害で止まつた(写真3)。

3 津波によって浸水した浦河市街 波の高さは最高2m余を記録した (浦河町提供)

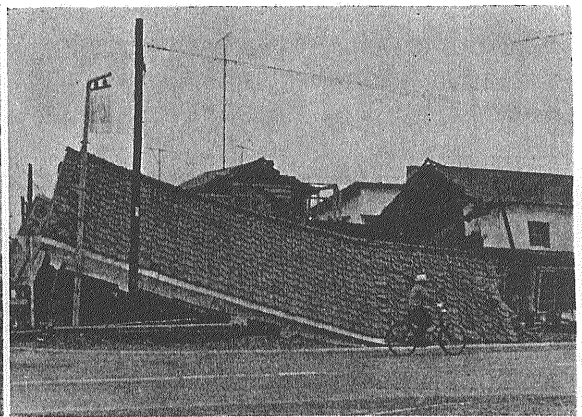
一般に 泥炭地 埋立地 および湿地帯などにおける建造物の被害が大きく これに比して 砂地 段丘 洪積世以前の基盤上にあるものの被害がなく 明らかに地質的条件に影響される面が大きいことが判明した(写真4, 5)。

4 倒壊した浦河町萩伏の商店 この商店は元浦川の沖積地にある (浦河町提供)

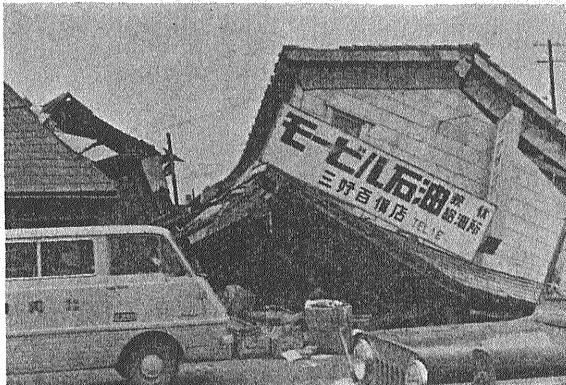
5 倒壊した浦河町萩伏の商店 (浦河町提供)

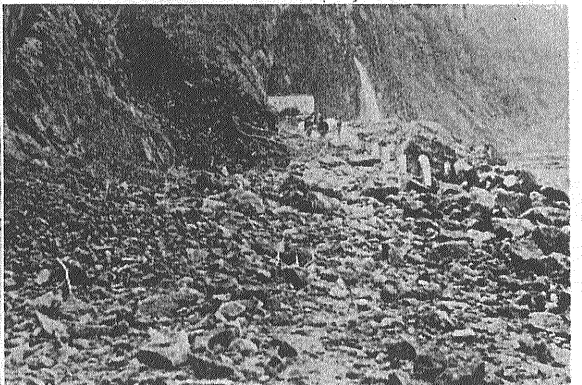
6 崩くずれ、急峻な海食崖の下を通る道路ではいたるところで崖くずれがみられた 恵山海岸 (函館開発建設部提供)

広尾海岸(写真13) 道南の古部海岸のものは (写真6) 2. 3. によっている。また 日高海岸の様似町・浦河町・幌泉町において家屋倒潰・地割れなどの被害が多く発生しているが 前2者は 1)平野地域 の項で述べたように いずれも河川の沖積地にみられるもので 基盤

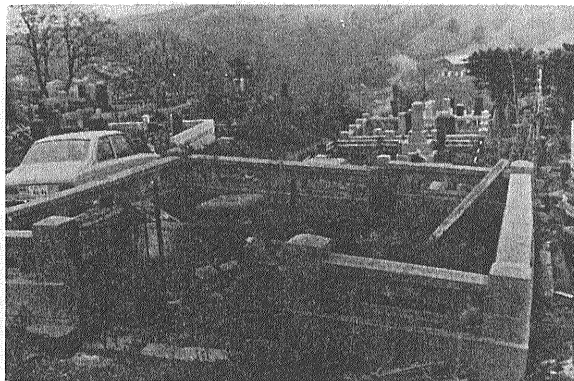
における表層を剝土している部分に顕著であり 自然状態のばあいは 何ら影響を受けていないことは注目にあたいする(写真12)。道路被害も平野部においてとくに多く法面の崩壊の例も各地に見られた(写真14, 15)。また震源地から遠く離れた篠津原野においても 地盤の極度に悪い地域では 法面崩壊などがあった。その他浦河町では墓石の倒壊がみられた(写真7)。

7 墓石の倒れた墓地 浦河町(浦河町提供)

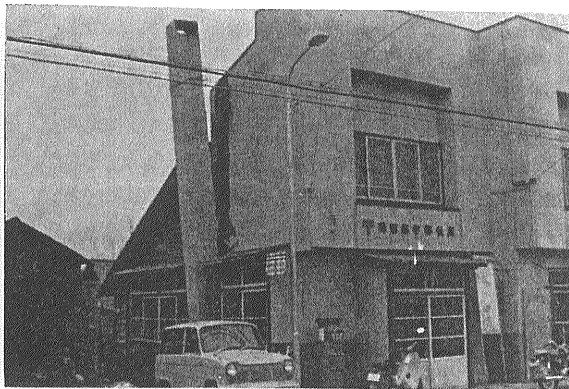
このよい例として苫小牧・鶴川地区があげられる。両者の震度はほぼ同じであるが 苫小牧地区の沖積層には厚い砂礫層が発達しているため 倒壊家屋 地割れ 砂泥噴出などの現象が 鶴川地区に比較して少ない。札幌市についてみても 市南西部の豊平川扇状地地帯と北東部の泥炭地帯とは 有感度が異なり 家屋内における物品の倒伏・落下にもかなりの差があった。長沼町の水田地帯における砂泥の噴出現象が局地的に集中しているのも地盤の堆積相の差があらわれているものと推察される(写真10)。また 浦河町での集合煙突の倒壊も沖積地の建造物にみられた(写真8)。

8 破損した集合煙突 浦河町堺町郵便局(浦河町提供)

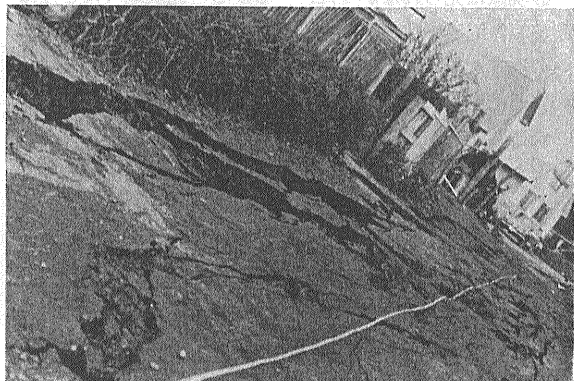
今回の地震において最も大きな被害を受けている。石狩低地帯を中心とした沖積平野についてみると その被害状況は 堆積層の層相によって差があり 泥炭粘土 砂層が厚く発達し自由地下水面の浅いところでは振動によって地盤が流動性を持ち 支持力を減じて地割れ・砂泥噴出の現象が多くみられる(写真9)。

9 住宅街に生じた地割れ 車の通行が不能となった 静内町(静内町提供)

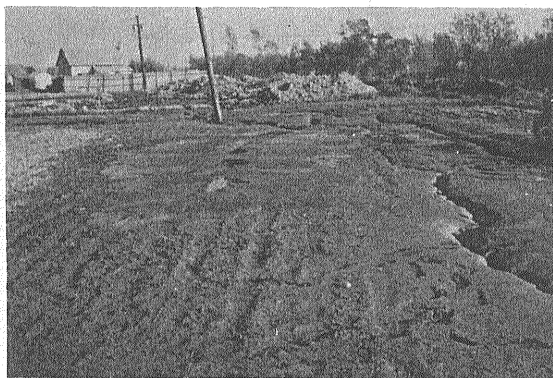
10 水田に生じた地割れと噴砂現象 電柱も傾いている 長沼町27区

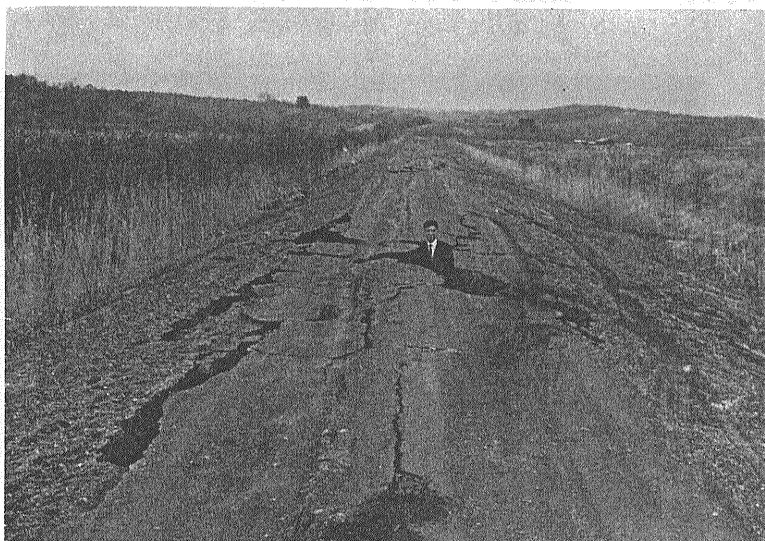
12 十勝川築堤にみられた 大人がすっぽり入る地割れ 豊頃町大津(帯広開発建設部提供)

した。十勝川下流の大津築堤の地割れは 全長 1.5 km におよぶ もっとも規模の大きなものである(写真12)。そうして この地割れの方向は 築堤の構築方向と一致している。この築堤は 泥炭地の上に盛土をしたにすぎないものであるため とくに振幅が大きく かつ大きな横移動を受けたのであろう。また 湿地の表層の草をはいだ周辺では その崩壊がもっとも著しく その周辺には クイックサンド現象が顕著に見られた。また 噴出口の規模も 7 m×7.5m(写真31) と非常に大きく

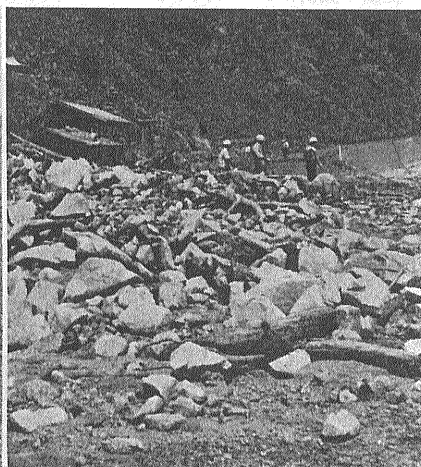
13 崖くずれ 地震後降雨による崖くずれ 広尾町宇谷磯地内(帯広開発建設部提供)

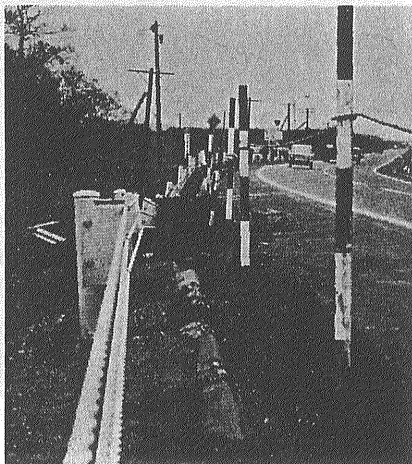
14 国道36号線(札幌一長万部)の路側水浸 千歳市御前水付近

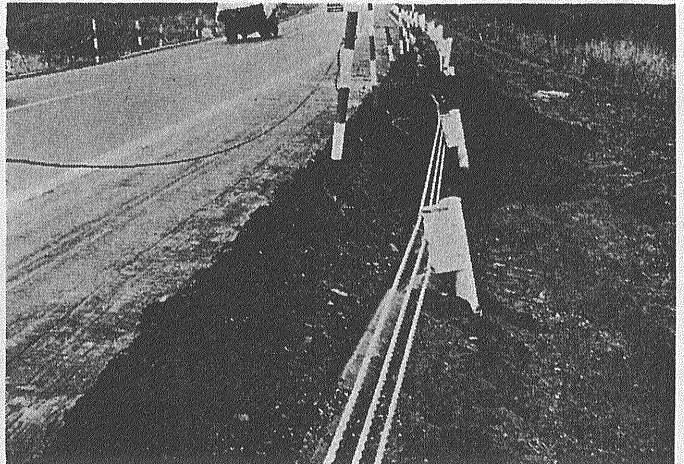
15 同 欠陥カ所長さ約200m、深さ約1.20mにおよぶ

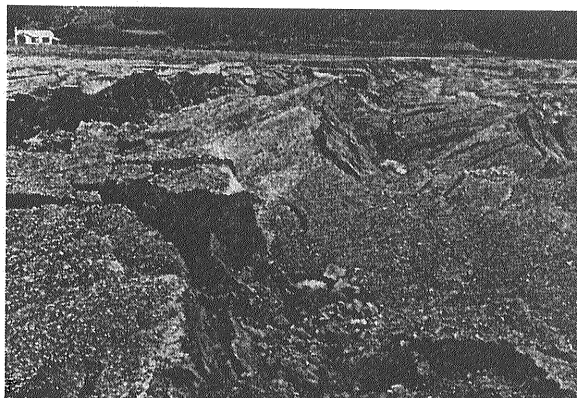
山地における被害はまだその詳細が報告されていないが、地すべり地帯における小規模な山くずれ、崖くずれ現象が発生している。しかし、地震発生前に降雨量が全道的に少なかったため被害は小さかった。その他札幌周辺の宅地造成地において地割れが発生している(写真16)。これは軽石流堆積物からなる丘陵地を平坦化したところで、表層剝土によって水に対する抵抗が弱く、降雨によって雨裂が各所に生じ、かつ滞水によって地耐力を減じ、振動によって地割れを生じたものであり、同一地質条件でも表層剝土をしていない部分においては地割れなどの現象はみられない。

←  
16  
地割れ危裂現象によって破壊された  
宅地造成地 札幌市清里

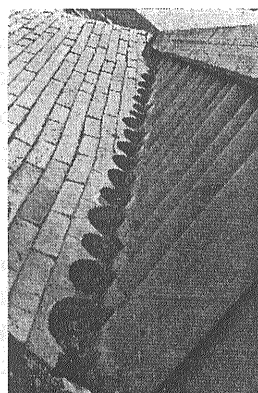
大きな亀裂を生じた。その他、苫小牧工業港の掘抜き後の護岸工事の進んでいない個所では地割れが多く発生した。また防潮堤の破壊もこんどの被害としては目立ったものの一つである(写真17)。

→  
17  
防潮堤の斜面の離脱現象 浦幌町十  
勝太 (浦幌町提供)

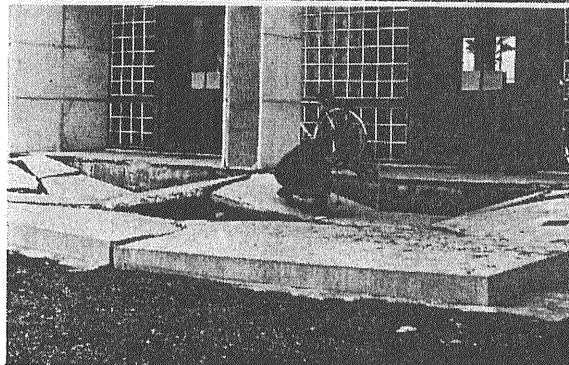
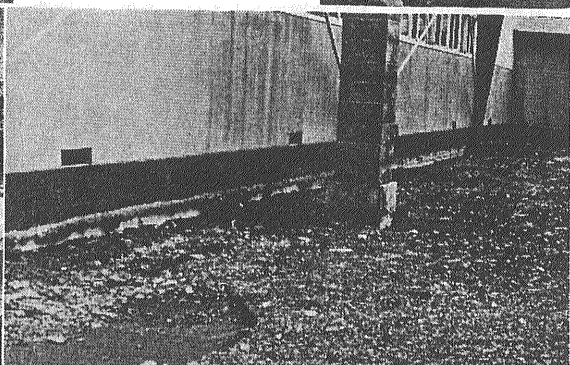
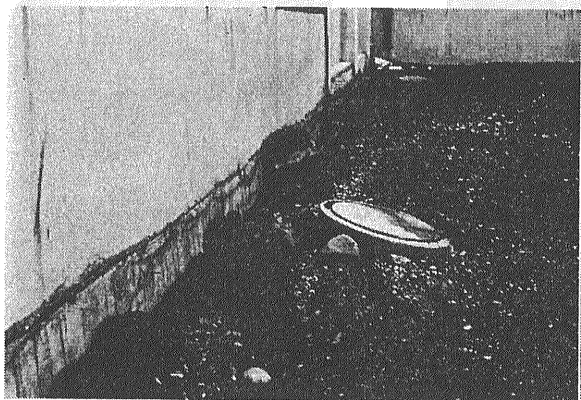
沈降現象が顕著に観察された例として、苫小牧市清水小学校の例があげられる。(写真18、19、20)のように、校舎の周辺に沿って、地盤が30cm以上も、全体的に沈降しているのがみられる。この地域の地下構造は、ボーリング資料から模式的に描くと、樽前火山灰の直下、地下2~3mに厚さ約2mの泥炭層が分布する軟弱地盤であるため、鉄筋コンクリート3階建の校舎は7~10m下部の礫層に基礎をおいている。一方、校庭は泥炭層の上に50cm内外の盛土をおこなったにすぎなかった。そのような環境であるので、校庭の自由地下水面は高く、圧密を受けていない盛土の間隙比は大きかった。そのような条件のところへ、今回の地震のような振動が与えられると、圧密をうけ、さらに間隙水が校庭に湧出(写真21)して、地盤沈下が起こった。この地域では噴砂現象は見られなかった。しかし、泥炭地(たとえば美唄原野篠津泥炭地など)における地盤変動は、泥炭層の地下水位によって1~2m位の間を変動することは普通に見られる現象である。このような事実を知って、校舎の基礎を礫層においていたため、校舎の被害はほとんどなかった。しかし、体育館の床面は盛土の上においた東石上に張られていたため、東石の沈降によって使用に耐えられない程、床面が彎曲した。

18 地盤沈下によって破壊された苫小牧市立清水小学校の正面玄関

19 局部的沈降現象によって校舎の基礎面から約25cm沈下している  
苫小牧市立清水小学校

20 沈降現象によって基礎面から下りひびわれおよびマンホールの傾きがみられる 苫小牧市立清水小学校

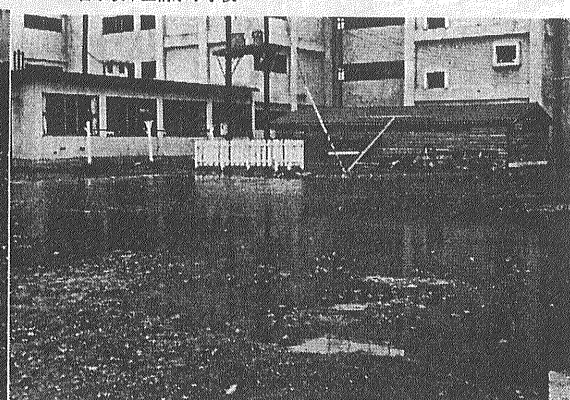
21 地盤沈下による相対的に地表に押し上げられた地下水 苫小牧市立  
清水小学校

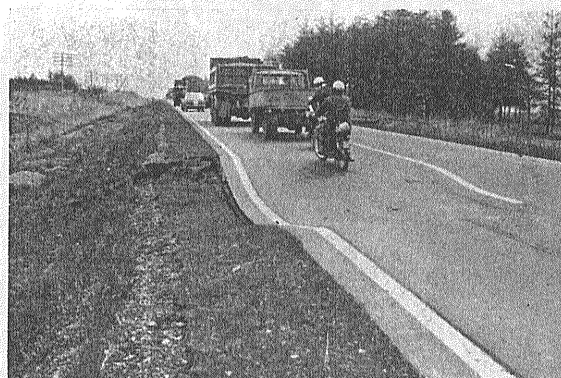
小規模な沈降であるが、泥炭地に設けられた国道の沈降は、顕著なものである(写真22)。この沈降の生じた部分は、泥炭地の排水のために、高圧ヒューム管が埋没された部分に限られている(写真23)。この現象は地質現象というより、土木工学的な面からの設計に問題がありそうである。軟い盛土中に、堅硬なヒューム管が

22 国道38号線にみられる地盤沈下現象 十勝郡豊頃付近 (帯広開発建  
設部提供)

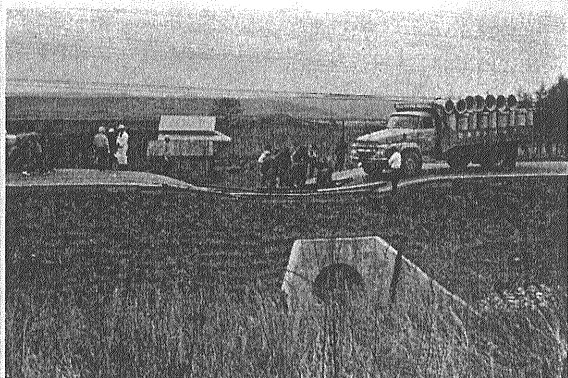
23 路面の沈下現象 この現象はほとんど路面下に高圧ヒューム管の入  
っているところにみられた この場合高圧ヒューム管はほとんど  
影響を受けていない 国道38号線 豊頃付近 (帯広開発建設部提  
供)

埋没され 地震動で全体が動かされた時 ヒューム管から力を受けた側面の盛土が 押し出され 空間ができた。そして その空間へ上部の盛土が埋没して 国道が沈下した。 その方向は 常にヒューム管に平行する。

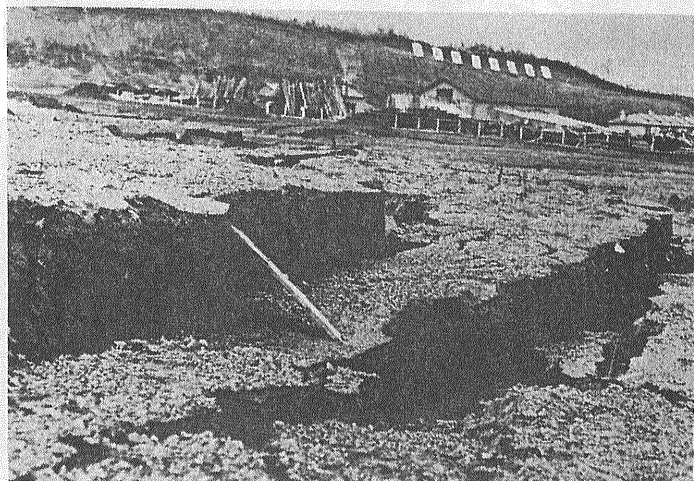
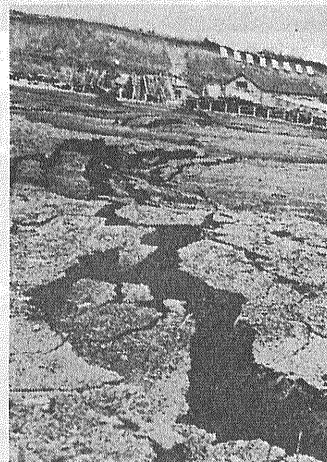
札幌市周辺では 人口の増加とともに 近年 宅地造成のブームが起こっている。 このような造成地のうち 支笏カルデラから噴出した軽石流堆積物から構成されている台地を平たん化しただけの造成地が 今回の地震で 延長数百mにおよぶ地割れが生じた所が少なくない(写真24, 25)。

24 宅地造成地にみられる地割れ沈降現象 地質は軽石流堆積物(札幌市清里)

25 地割れ現象によって大きく欠損した宅地造成地(札幌市清里)

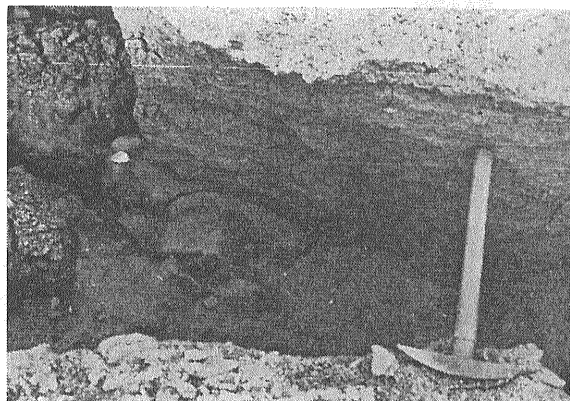
支笏軽石流堆積物の厚層は 垂直に亀裂が発生する傾向があり また水を含んで泥状化して侵食崩壊(写真26)を起こしやすく ズサンな宅地造成によって 札幌

26 地割れに伴って火山灰が泥化している現象(札幌市清里)

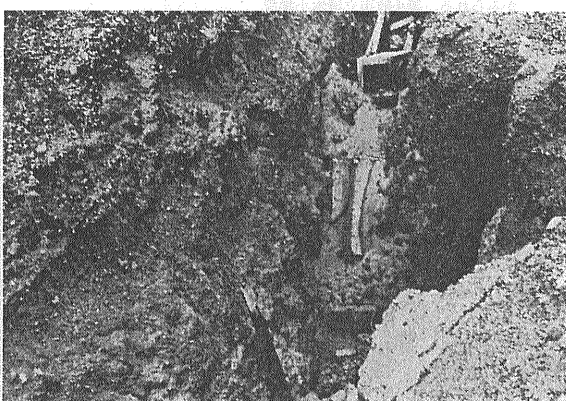
市の場合も大きな被害をもたらした。 この地域の侵食崩壊は 主として 降雨が原因となり その防止をはかるためには 降雨による地表水を早急に地区外に排水する方法をとり また地下に滲透したものは 集水暗渠等によって排水する工法によらなければならないのに この宅地設計施行には そのような事が 何ら考慮されていなかった。 そのため 明渠溝にそって雨裂が発達し その深さは 地下水面(地表下約7~8m)(写真27)まで達し その雨裂にそって亀裂ができやすい所へ 今度の地震によって 落差1.5mもの亀裂が幅数10mにわたって生じた。 この亀裂は 宅地造成地にのみ見られることから人災といえよう。

27 亀裂が地下面まで達していたため崩壊した排水溝。地質は軽石流堆積物(札幌市清里)

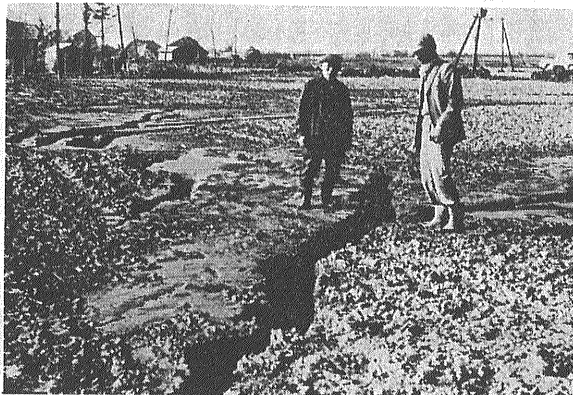
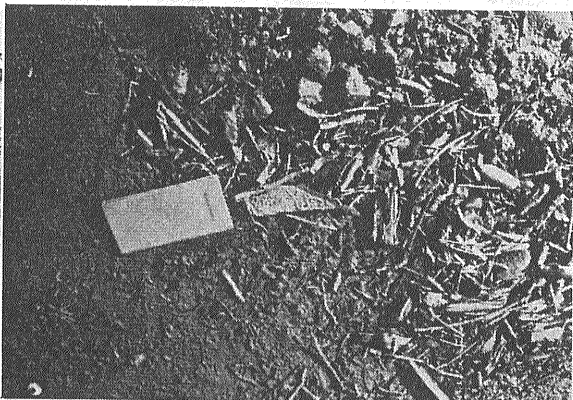
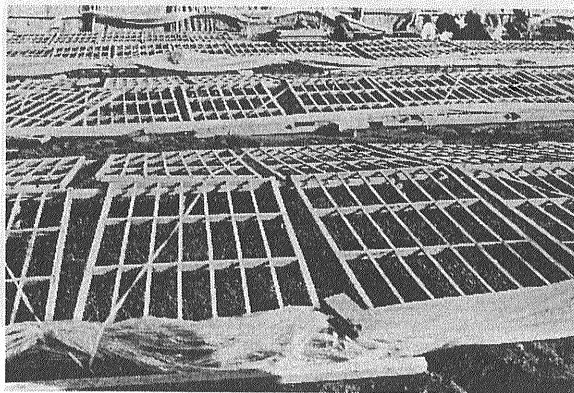
夕張川の旧河道に位置する長沼町の地割れは 限られた地域にのみ発生した。 この地域は 昭和27年3月4日の十勝沖地震の時には 何等被害をうけなかった。 この地割れの方向は 旧河道に平行な 北西—南東に 幅数10cm 深さ2m未満の亀裂を生じると共に砂と旧河川堆積物(写真28, 29, 30)が このような亀裂から噴出

28 水田に生じた地割れと噴砂現象 長沼町27区

29 噴砂現象によって噴出した旧河川堆積物 長沼町27区

30 水稻温床に生じた地割れ亀裂現象 長沼町

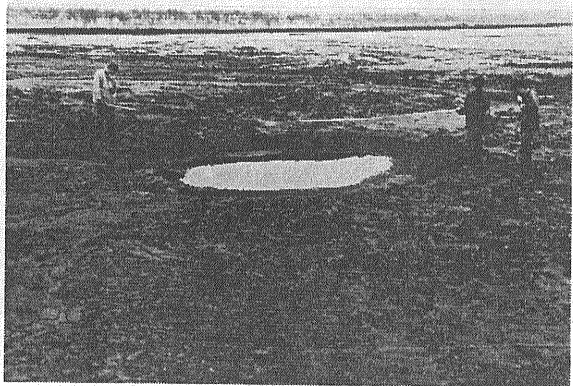
その噴出物は 1,500m<sup>2</sup> の広さに その噴出口を中心に放射状に散らばっていた。

31 直径7mもある噴砂穴 噴出した土砂が1,500m<sup>2</sup>にもおよんでいる 豊頃町大津

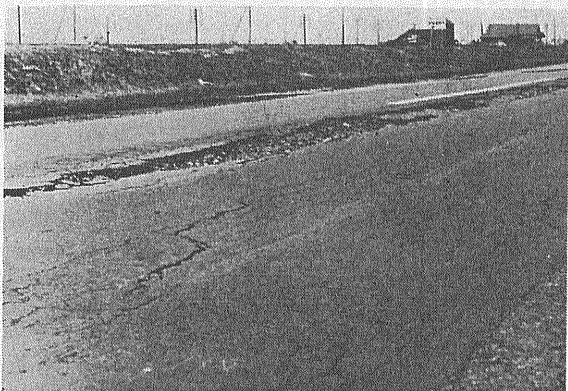
その他 国道のアスファルト道路の亀裂が 苫小牧周辺に多く見られた(写真32)。また 苫小牧工業港の埠頭においても 海水の干満潮ともなって 地下水面高の影響される面にそって 亀裂が 埠頭の延長方向に沿って形成された。この亀裂は 上屋の厚さ20cmものコンクリート床をはじめ 壁面にもおよんでいる(写真33, 34)。

32 国道36号線に生じた亀裂 苫小牧市錦岡付近

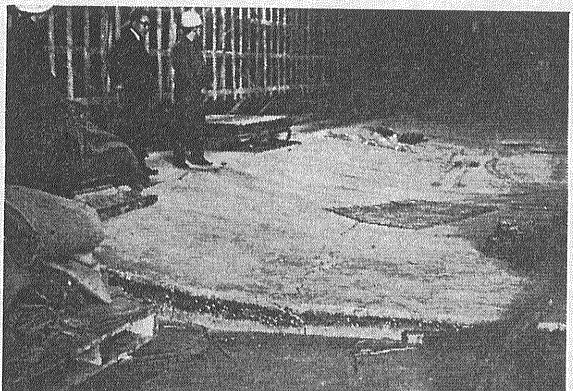
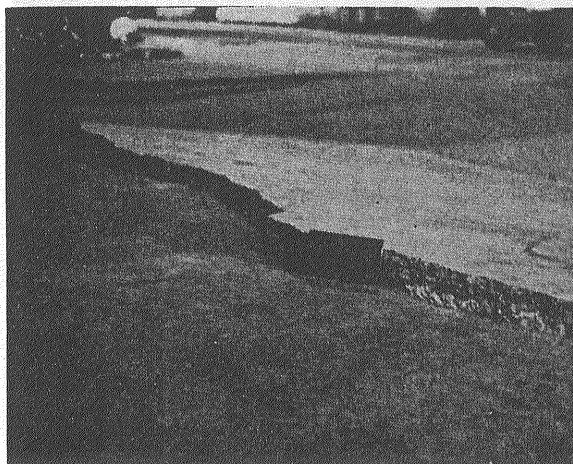
33 倉庫内に生じた床面の撓曲および亀裂 苫小牧工業港埠頭公共二号上屋

34 倉庫内に生じた亀裂で延長100数m左右で最大40cmの高低差が認められる 苫小牧工業港埠頭公共二号上屋内

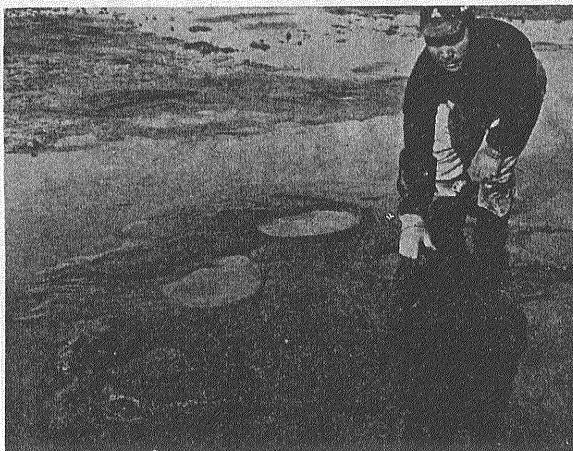
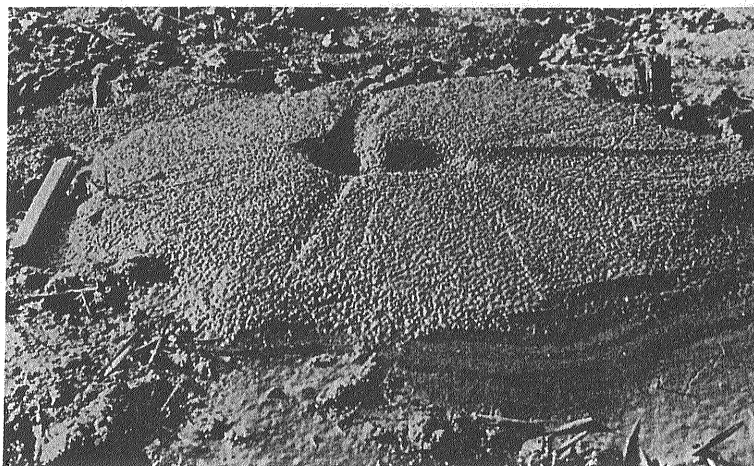
この噴砂(砂の流動化)現象は 1811年のミシシッピ一溪谷の大地震の時に ミシシッピの沖積地において報告されて以来 1923年の関東地震など 沖積地に地割れを作るような地震の時には 普通に見られる現象である。今度の地震では 長沼町 鶴川町 函館市 十勝川河口部など 沖積地で 自由地下水面の高い地域で震度4以上の地域に普通に見られた。昭和27年の十勝沖地震は 3月4日で 全道的に雪に覆われていたためこのような現象は顕著でなかったのであろう。長沼町の噴砂は 直径40cm 高さ10cm程度(写真35, 36)のものが多く。この噴砂は 水田に(肥料分のない)砂を噴出するとともに 冷い地下水を導き 水田の温度は上らないため 冷害と同様な状態におかれる心配が出て来た。この噴砂列の方向と 地割れの方向は一致する。また十勝川河口の噴砂の規模は 震動とともに 築堤の土圧が大きいかかっていたため 直径7mにも及ぶものが出

35 水田中における砂泥噴出現象 長沼町

36 水田中にみられる噴砂現象 長沼町27区

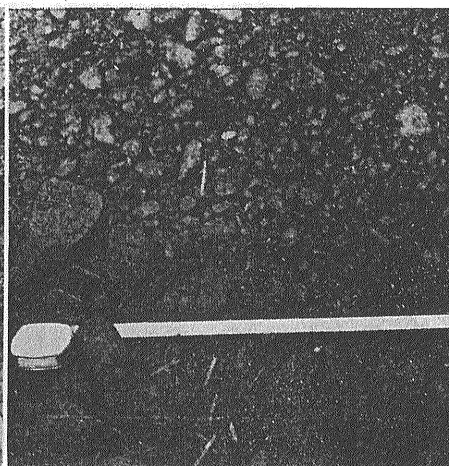
来 大きな噴砂口は池のようになっている。その噴砂口の周辺には 砂泥の球状塊が多数散点しており ある種のノジュールの形成機構を示しているようである(写真37)。

37 噴砂現象に伴って噴出した泥塊球 豊頃町大津

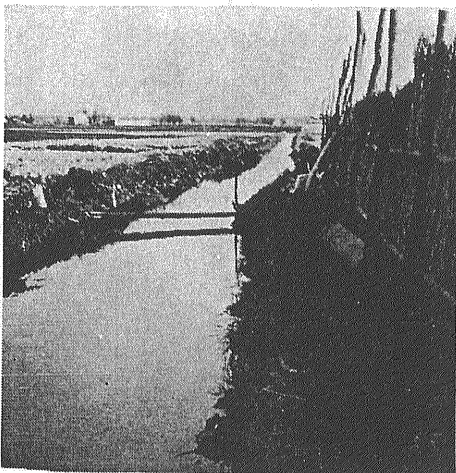
横方向の移動は 長沼町で灌漑溝が曲げられたり(写

真38) 排水溝が測方土圧によってうずめられ水が道路にはん溢した例が見られた(写真39) これも 地割にともなうものである。

38 灌漑溝の横ずれ 長沼町27号

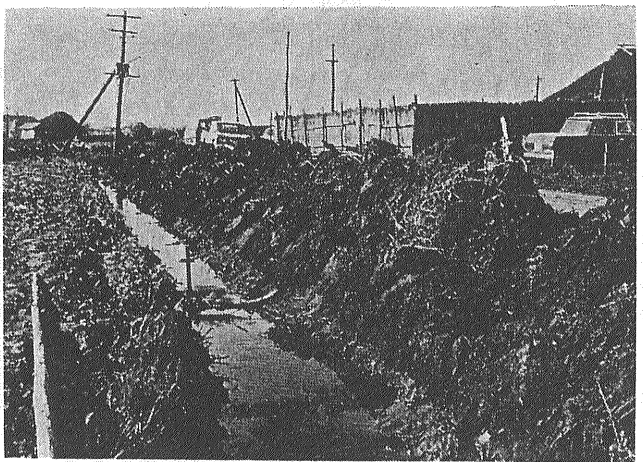
39 灌漑溝を埋めた土砂の山 長沼町27区
