美唄北一の沢地区の地すべり

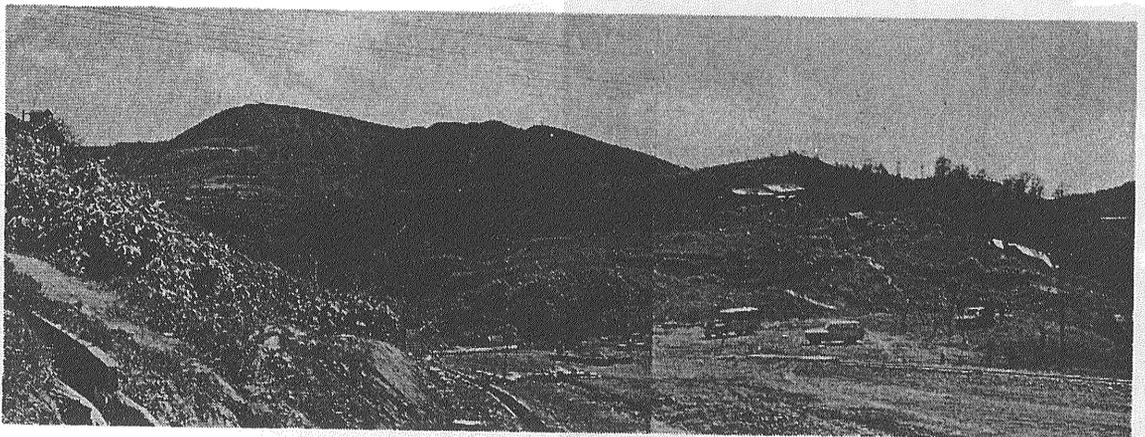
写真-1 美唄市東美唄町北一の沢地区地すべり現場の遠景

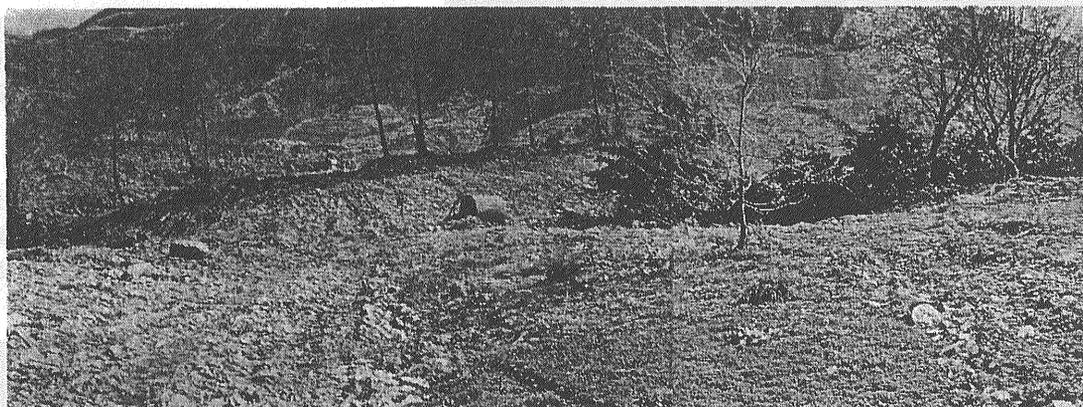
写真一 地すべり現場のまん中で陥没地帯に当たるところ、地表に小さなクラックが多数入っている

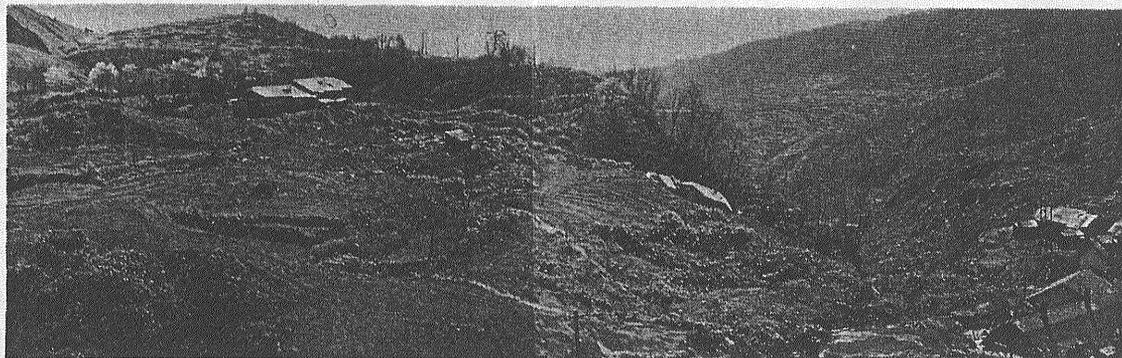
写真一 地すべりの末端部、写真右側遠方に清水台地すべり防止区域となっている平坦地が見える

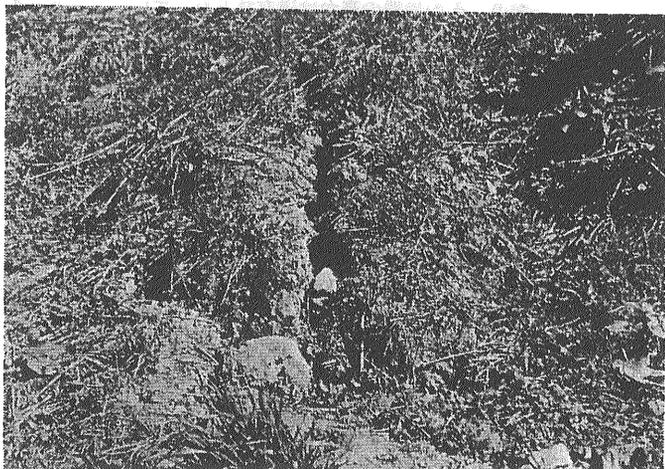
写真一4 向かって左側の枝沢に沿ってみられる地すべり亀裂の1部

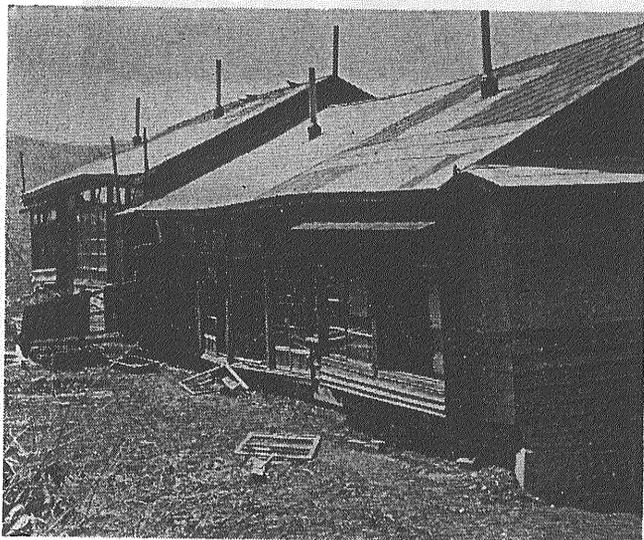
写真一6 地すべりの中心部にある住宅の破損状況

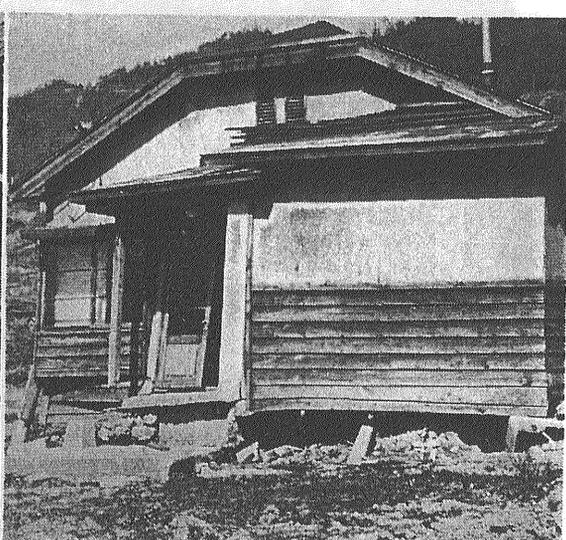
写真一7 同じ住宅を側方からみたもの

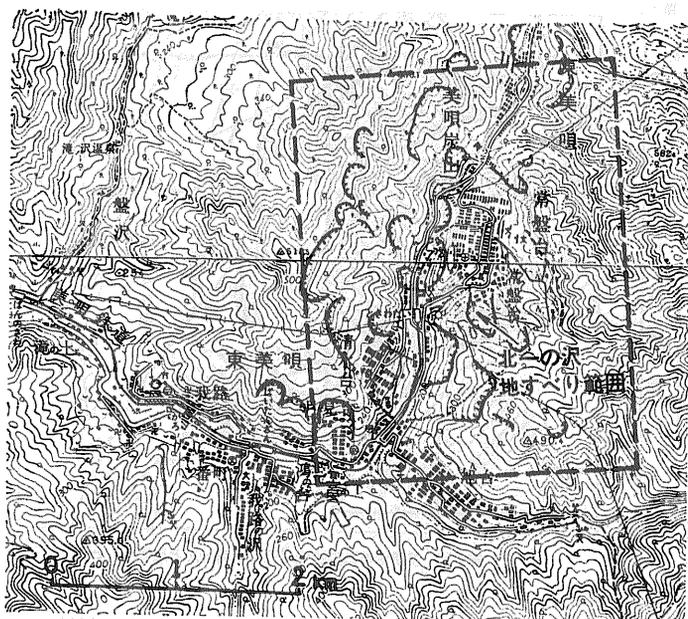
第3図 常盤台地区周辺の滑落崖(痕跡)分布(技術課 村瀬技官作成による)

美唄川は このような岩質と地質構造を呈する地層からなる山地をえぐって南に流れ 美唄断層に沿うあたりで西に向きを変えている。 美唄川に沿ってはわずかな谷底平野があり それを縫うように道路が通じ 若干の住宅やその他の建築物があるが それよりも現在の河床から60m~100mの高さに河岸段丘状の平たんな台地が発達し ここに常盤台・清水台・旭台などの炭鉱住宅街がのっている。 この河岸段丘状の平たんな地の成因はともかくとして 背後には 地すべりによる滑落崖の痕跡とも考えられる急な岩盤の露出した斜面があり その前面の台地には崩積堆積物に特有の地形がよくみられる。 第3図では 地すべり滑落崖と思われる急傾斜の部分 を空中写真から摘出してみた。
