# 1974年伊豆半島沖地震調査第一報

垣見俊弘・山田營三・正井義郎

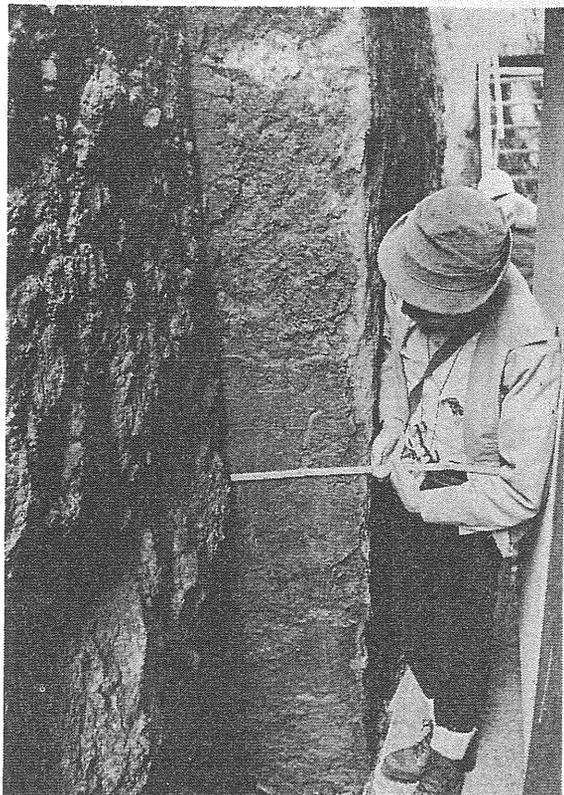
写真① 凝灰角礫岩の硬い岩盤に生じた断層 右ずれ変位を示す（石廊崎 稲葉幸雄さん宅の裏）

れていた崖面のうち南側の部分が稲葉さん宅の方(西方)へ相対的にせり出してしまった(表紙および写真1、2を参照)。断層の走向は約N75°W、傾斜は80°S、右横ずれ変位量は32cm、垂直変位量は南側上り(北側落ち)14cmで、逆断層成分をもつ右横ずれ断層といえよう。断層面はおどろくほど平滑で、断面はシャープな直線状を呈し、1cm内外の断層粘土以外は、両盤ともに硬い凝灰角礫岩からなり、破碎帯が生じた様子はまったく見られず、また断層が口を開いた様子もなかった。

しかしよく見ると、凝灰角礫岩に含まれている岩塊は大小さまざまであるのに、断層に沿う10cmほどの間は岩塊が小さくサイズが揃っており、現在は完全に固結してしまったが、過去に破碎作用をうけたらしいことがわかった。また、稲葉さんの話しでは、この位置に幅せまい粘土帯をはさむ割れ目は、はじめからあったとのことで、近い過去にも活動したことが推定された。

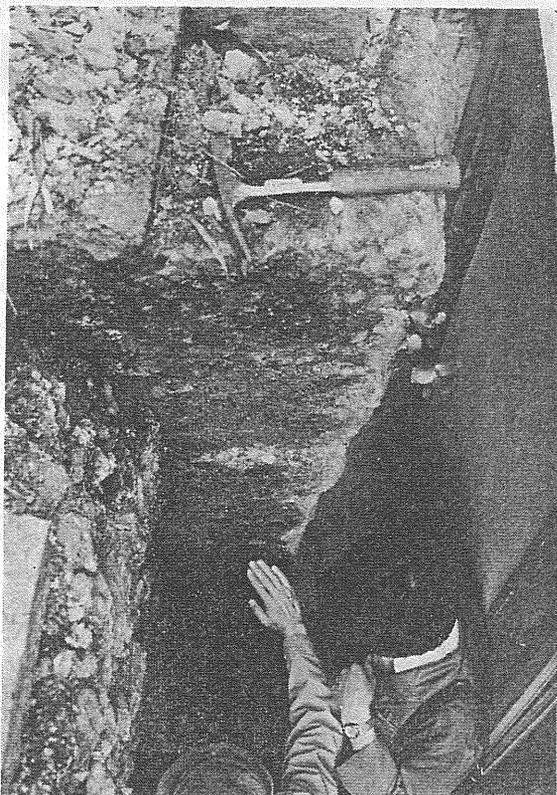
写真② 右ずれ約32cm 北側（写真手前）が約15cm落ちた

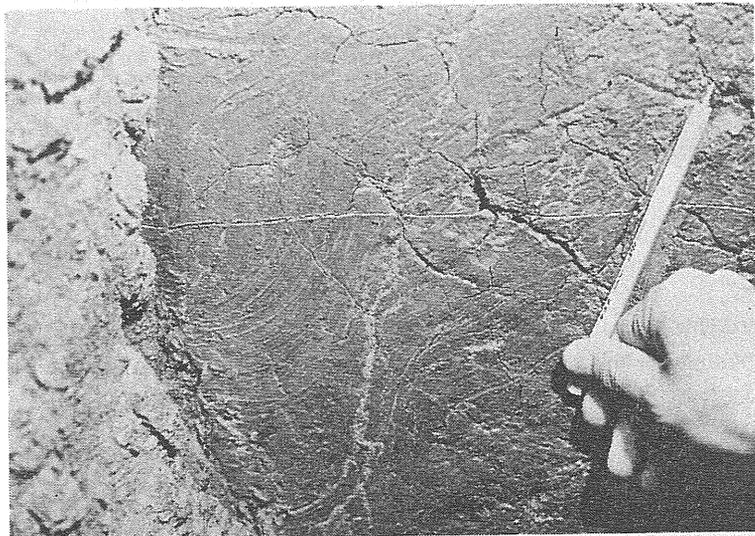
この場所では、つき出た側(南側)の断層粘土面に断層運動によってできたと思われる条線がついていた(写真3)。複雑な形をしているが、その形からごく大まかに推理してみると、断層は一方向に動いたのではなく、はじめに南側の盤が相対的にやや沈下する傾向で西側へ動き、ついで大きく隆起する傾向で西方へ動いて現在の南上り右ずれのセンスとなったように見える。

写真③  
断層面(粘土)につけられた条線(striation)  
複雑な断層の動きを示す(石廊崎 稲葉さん宅裏)

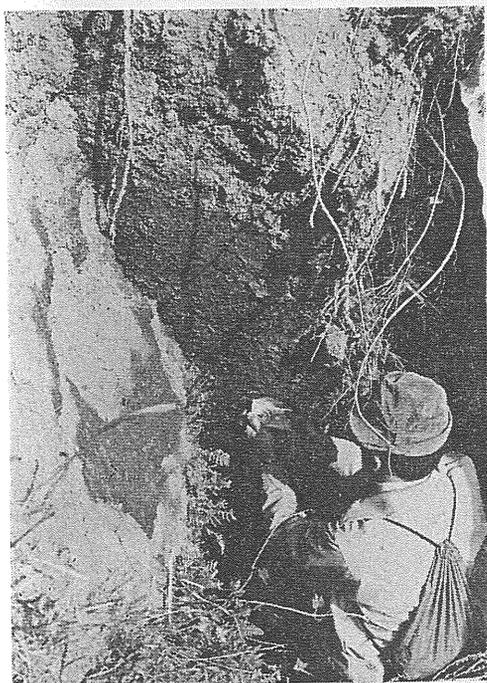
写真④  
やや風化した岩盤に生じた地震断層(石廊崎 渡辺武雄さん方物置き裏)

手の小さな崖である。ここでの走向は約 N50°W 傾斜は 85°S ないし垂直 右横ずれ変位量は約 40cm 垂直変位量は北側落ち約 15cm で ずれのセンスはA地点とまったく同じである(写真4・5)。断層面はかすかにうねっている様であるが やはりシャープで平滑であ

り 3~4cm の断層粘土がついているのみで 破碎帯などを伴っていない。両盤は強く風化しているが 凝灰角礫岩からなる基盤岩であることには変りない。なお この断層は西隣りの鈴木幸一さん宅の床下へと続いている。

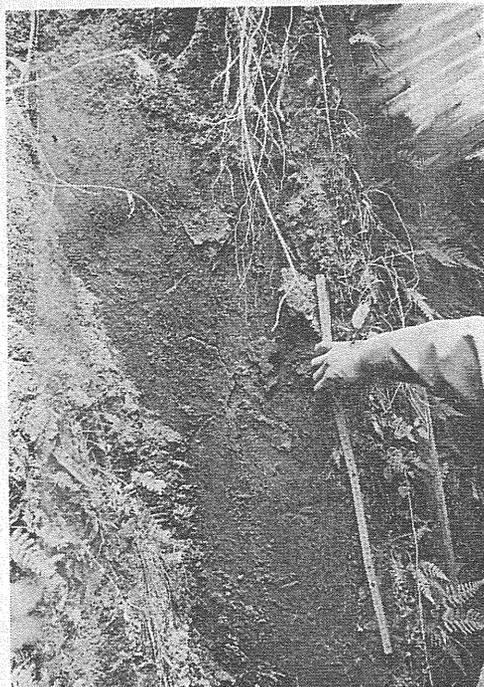
写真⑤  
同断層面  
約40cm右ずれを示す

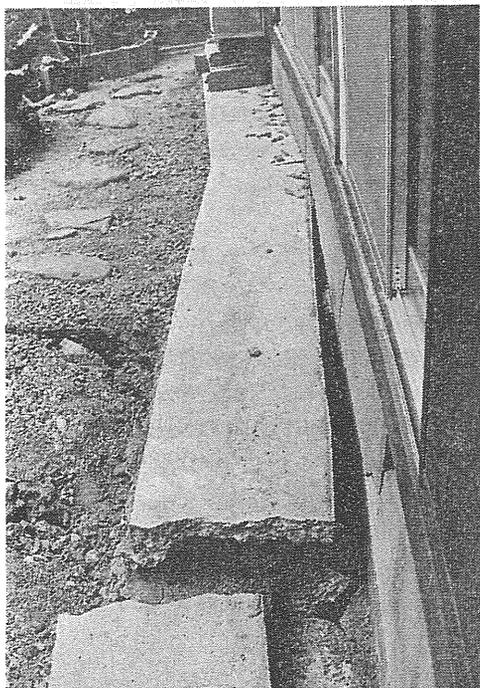
写真⑥  
地震断層の直上に建てられていた住宅(渡辺よね子さん宅)の土台の地割れ 手前側の地盤が約 15cm 沈下しかつ左側へ動いた

A・B両地点を直線で結んだ地帯は 今回の地震で家屋の直接的被害がもっとも著しかった。前記の稲葉さん宅では 15cm の垂直変位が直接家のたわみとなってあらわれた。渡辺よね子さん宅(第4図C地点)では床下におよそ N40°W 方向の大きな亀裂が雁行状にできいづれも東側が沈下し 15~20cm の口をあけていた。まさにこの位置に断層が生じたことは 床の桁とたる木のつくる格子型の枠組みが 平行四辺形となり 右横ずれの変位を受けたことを示していたり 玄関前の地盤が

約 15cm 北側落ちの段ちがいになっていることから察せられた(写真 6・7)。そのほか 道路に右ずれのセンスをもつ亀裂が生じたり (D地点 写真 8・9) 島のうねが水平に 25cm くらい右ずれに喰いちがったり (E地点 写真10) など 表土の下に断層が生じた証拠はきわめて多い。石廊崎の人々にとっては まさに“床下地震”という言葉がピッタリするほど 断層による被害は大きかった。

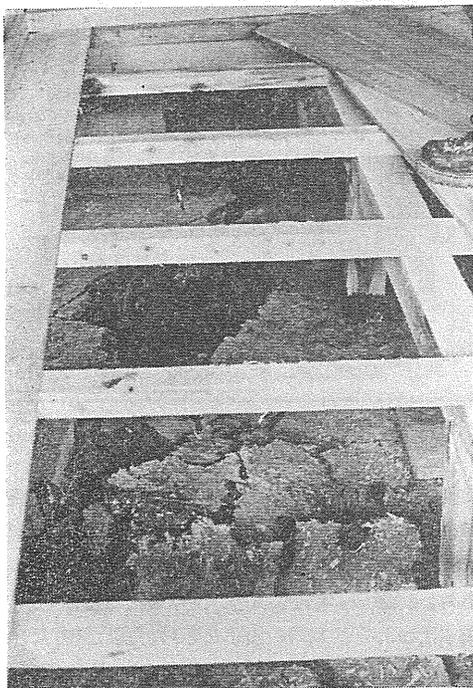
写真⑦  
地震断層の直上に生じた地割れ(渡辺よね子さん宅)たる木と桁の桝が右まわりにひずんだ

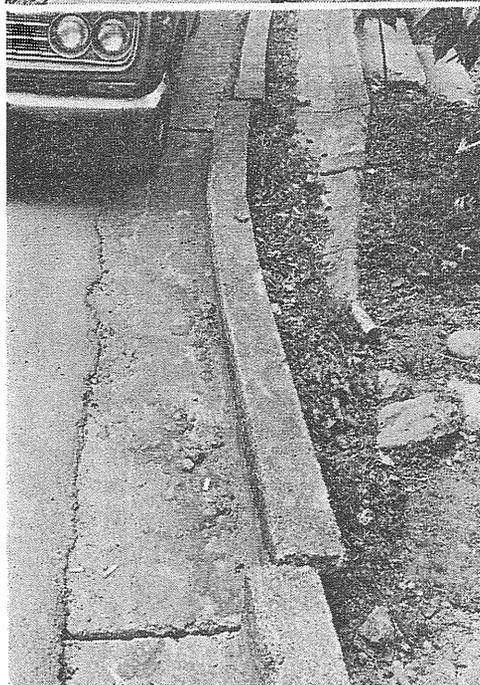
写真⑧ 石廊崎の地震断層直上部にできた道路の右横ずれ

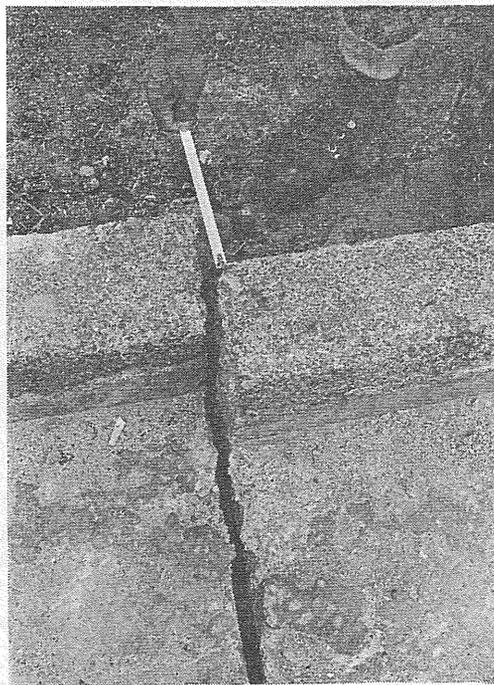
写真⑨ 写真⑧の拡大部分

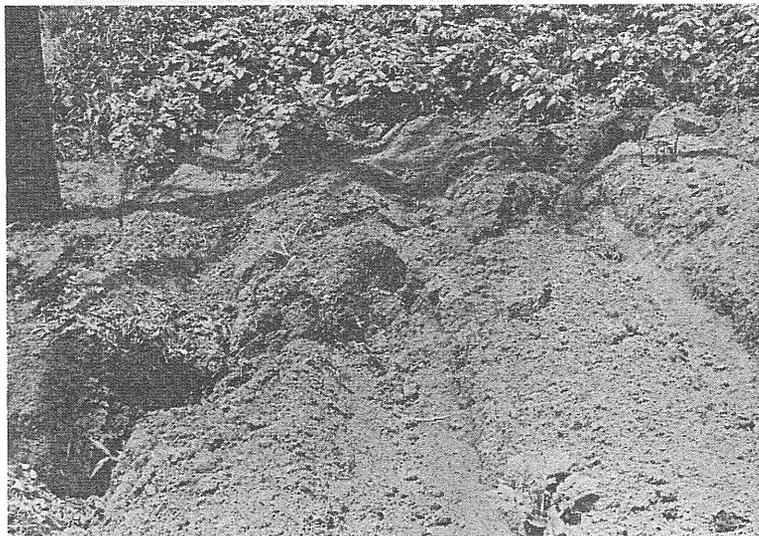
写真⑩ 地震断層の直上部に生じた島のうねの右横ずれ(約 25cm) (石廊崎)

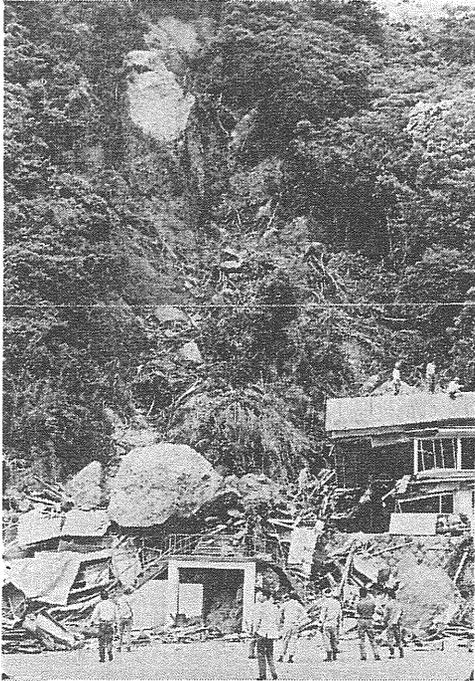
石廊崎の被害は 一部に落石によるもの(写真11 12)があるが 大部分は断層による土台からの損傷と強震の

写真⑪ 民家を押しつぶした凝灰角礫岩の巨大な落石(石廊崎)

あるらしい。落石の大部分は、凝灰角礫岩や火山角礫岩で、急斜面をつくり易かつブロックとマトリックスとで風化の進行が不均等なために起ったように思われる（写真11、12、20、21）。崩壊はとくに西海岸地方で著しく、落居付近の海岸では至るところに生じており、道路や段々畠がズタズタに切られているのが目撃された（写真22~24）。

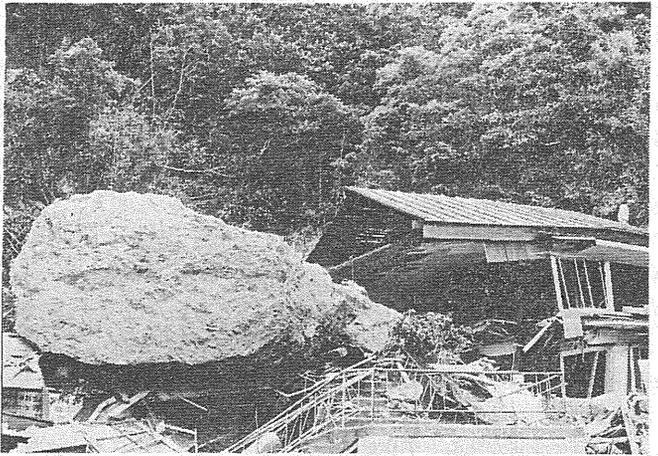
写真⑫ 写真⑪を接近してみたところ

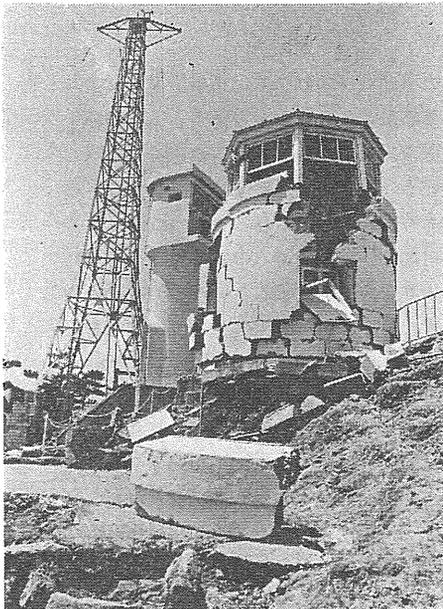
このほか 地盤がよいのにに損傷が目立つのは 土蔵・古い石造りの家・ブロック塀・鳥居などの 重いわりにもろい構造物である(写真13 14 15 16など)。瓦屋根などもこの部類に入るかもしれない(写真17)。

写真⑬ 石廊崎の古い石造り望楼の破損

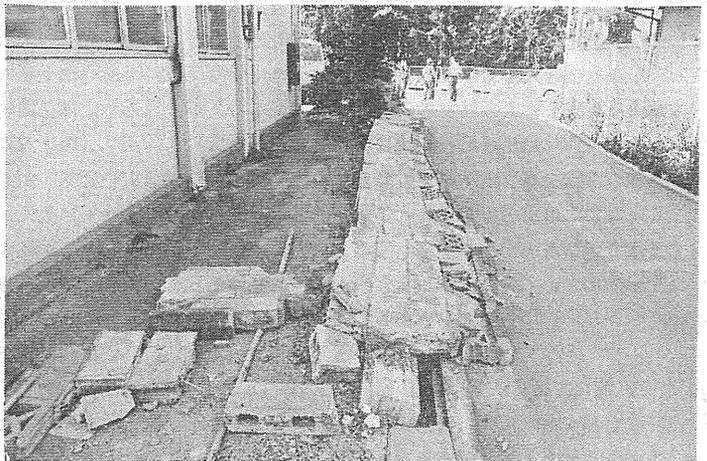
写真⑭ ブロック塀の倒壊(南伊豆町役場うら)

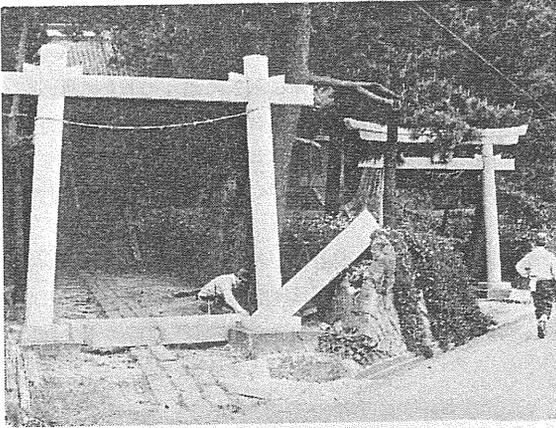
写真⑤ 本瀬八幡神社の鳥居

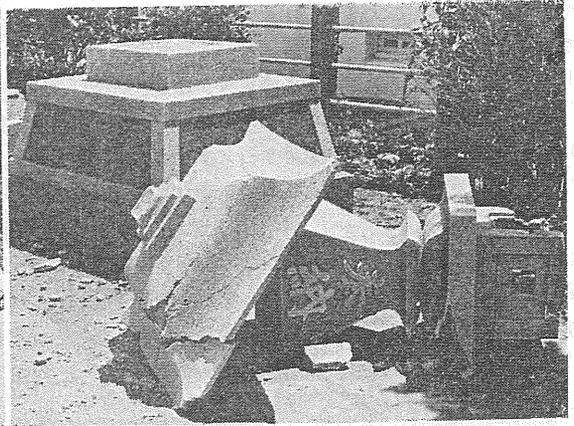
写真⑥ 灯籠の倒壊 (石廊崎)

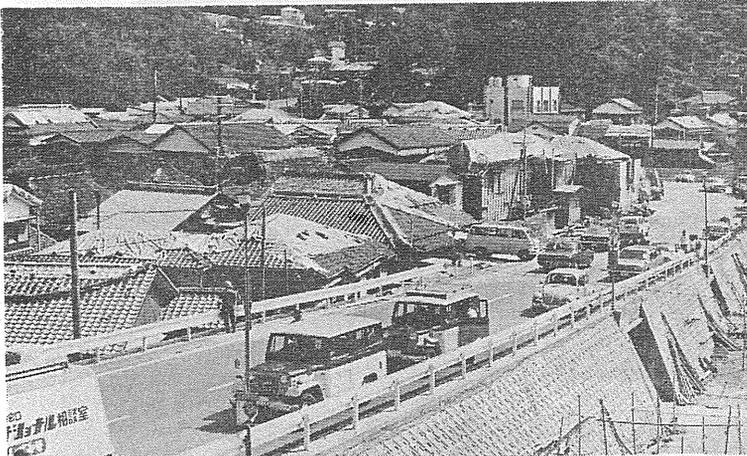
写真⑦  
妻良地区の瓦屋根の破損 (ビニールシートをかぶせてあるところ)

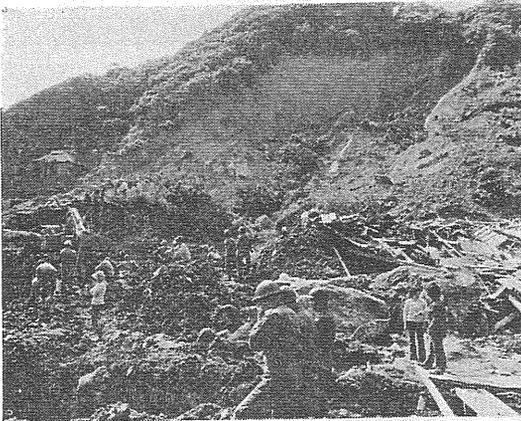
中木地区の27人のいのちは 地すべり性の崩壊によって失われた。中木地区のうち東側の谷の段々皇になっていた西斜面が 地震と同時にくずれ落ち 土石流となって下方の部落を押しつぶした(写真18 19)。斜面の大半は 白色・層状の細粒凝灰岩・軽石凝灰岩・同質砂岩などからなり 最上部に凝灰角礫岩がのっている。凝灰岩の層面は走向 N25°W 内外 傾斜 50~60° SWで 地形斜面とはむしろ逆方向である。しかしこの地形斜

写真⑧ 中木地区の地すべり性崩壊の全景

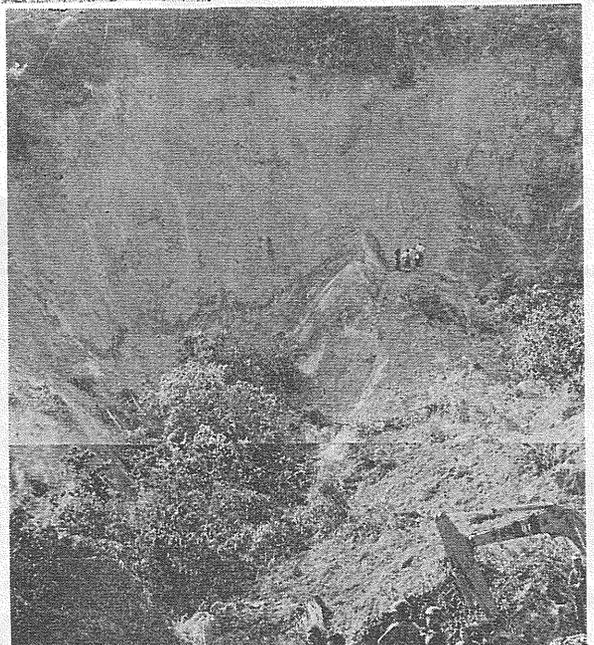
写真⑨ 27人の犠牲者を出した中木地区の地すべり性崩壊 白くすじ状に見える部分は凝灰岩の新鮮な部分 その上は風化のすすんだ崩土 凝灰岩と崩土の間から水が滲み出している。

面にそって凝灰岩が風化（粘土化）しており、これが不透水層をなし、また力学的にすべり易い面となっていたらしい。この上に凝灰角礫岩のブロックを含む崩積土が、ところにより3~4mも堆積していた。地震とともにこの風化した面がすべり面となってまず地すべりが発生し、下流で土石流に発達したものと思われる。

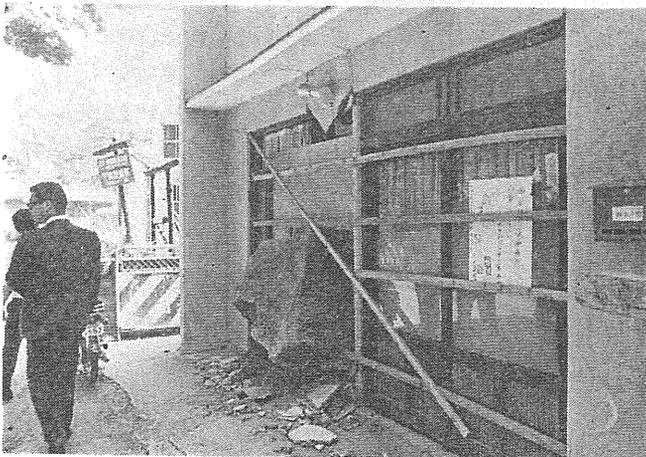
写真⑩  
とび込んできた落石（下賀茂地区）

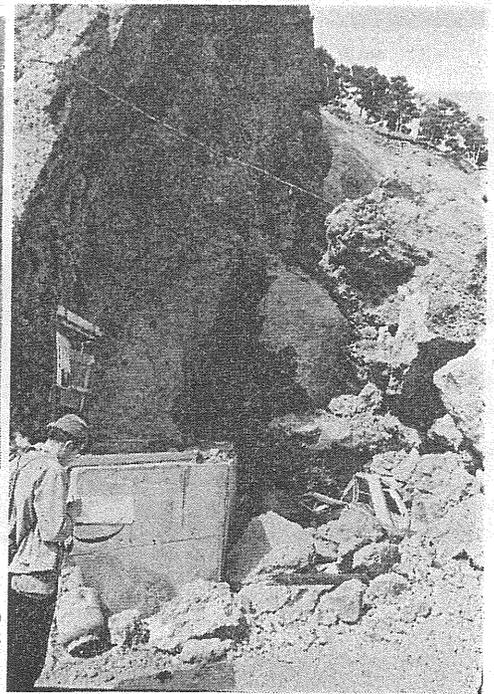
写真⑪  
自動車を押しつぶした凝灰角礫岩の崩壊（中木地区）

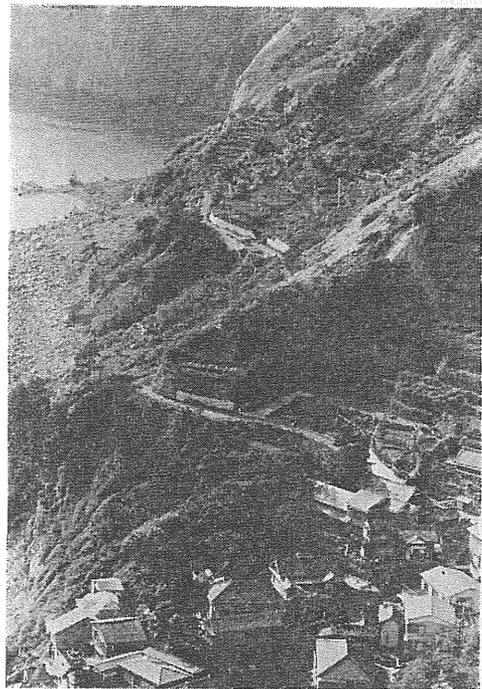
写真⑫ 落居地区西海岸の崩壊

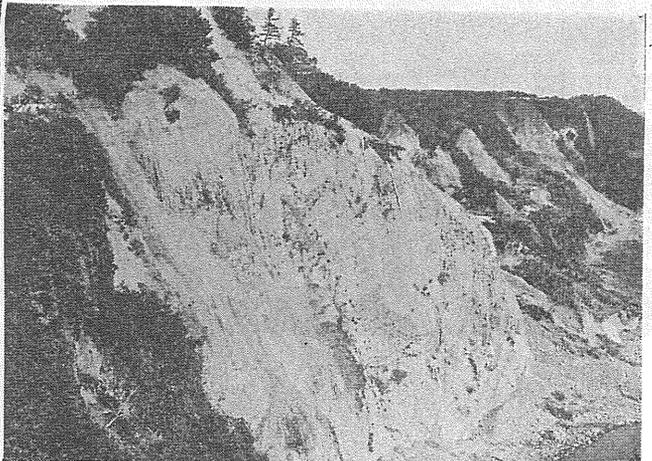
写真⑬ 落居地区西海岸の崩壊群

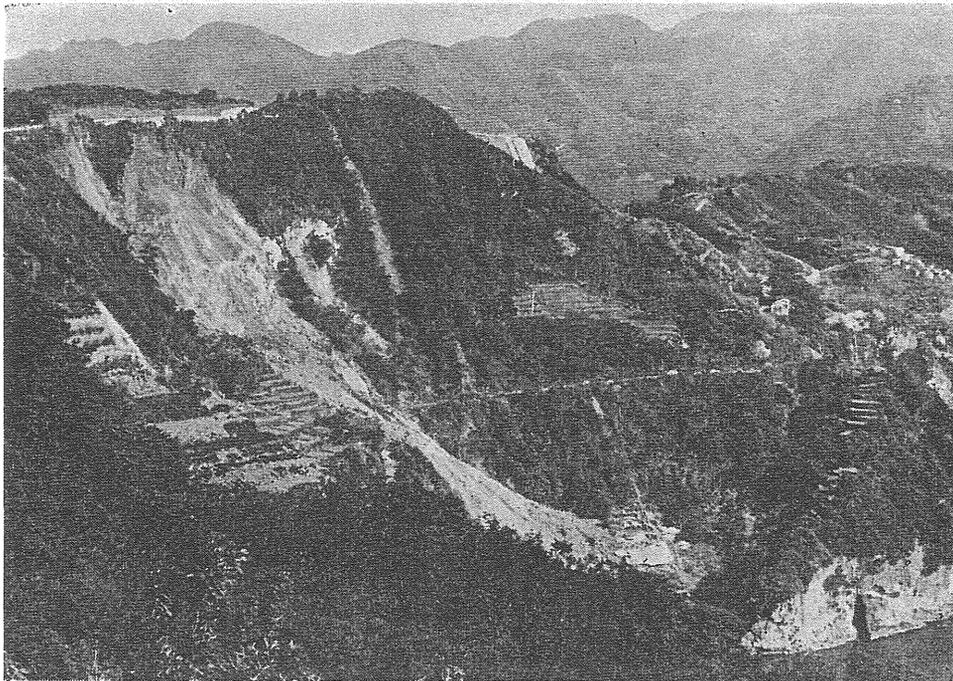
写真25  
落居地区東方の崖くずれ  
新築中の家を押しつぶした。

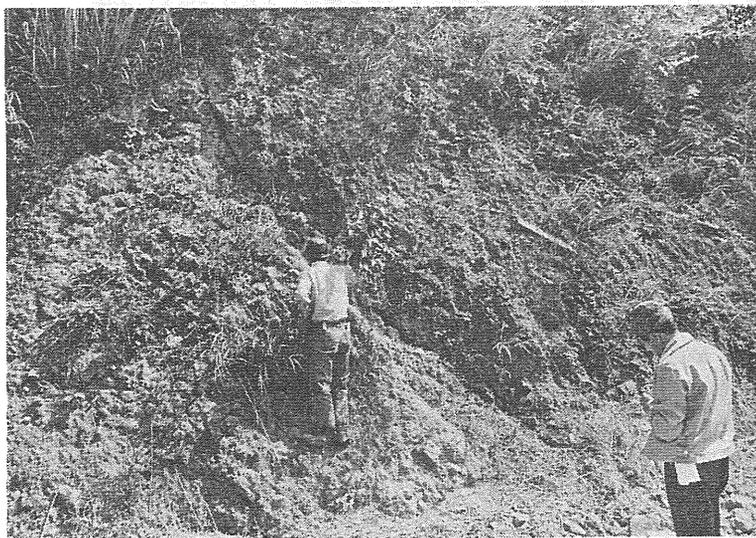
写真28 地震で開いた可能性のある小断層 北西方向傾斜は緩やかで 開放性(中木一石廊崎間道路の中木入口付近)

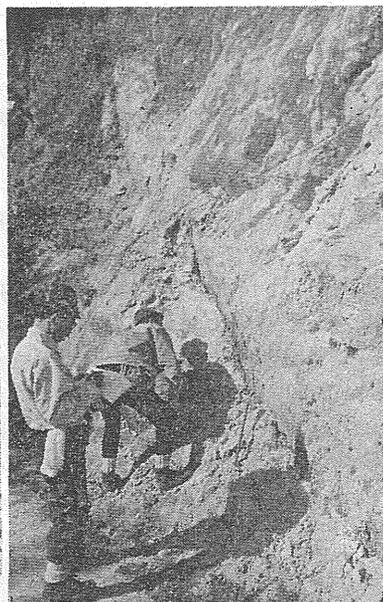
写真29 南北性急傾斜で面は平滑 粘土フィルムを伴う小断層 地震時には動かなかったと思われる(入間地区入口三坂隧道付近)

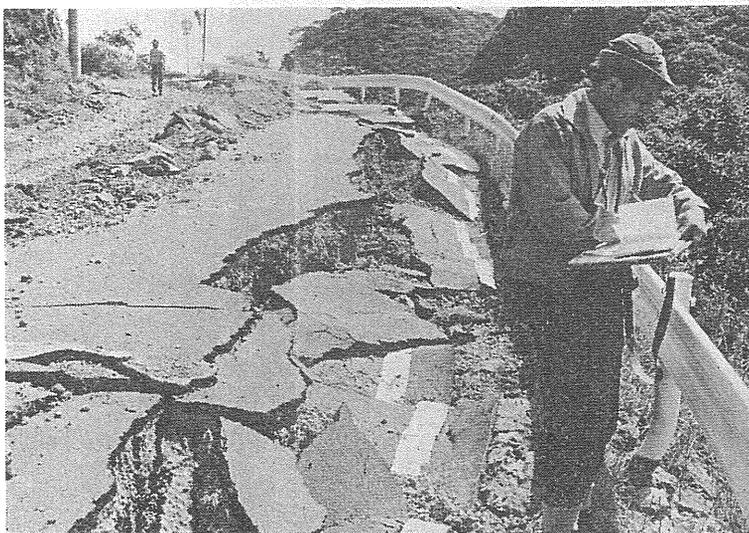
写真30 中木地区北部の県道の被害(石廊崎断層の直上部にあたる)

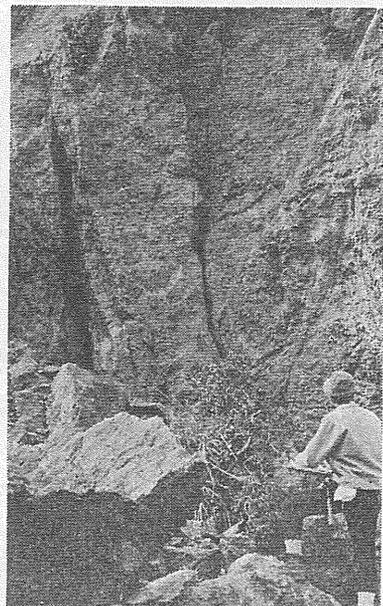
写真31 凝灰角礫岩中の開放性クラック(入間海岸)

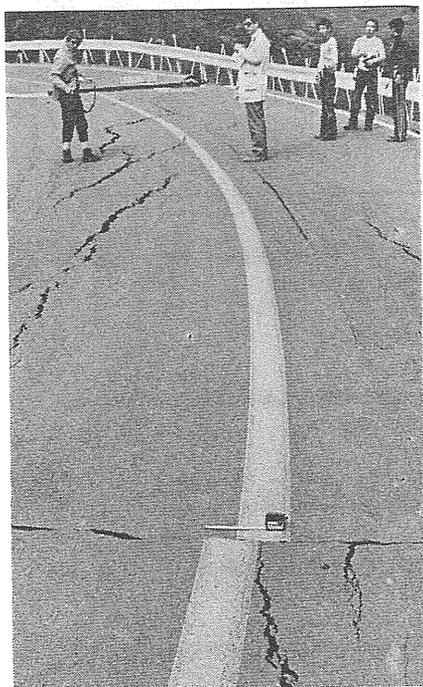
左上  
写真②  
有料道路(マーガレットライン)の亀裂

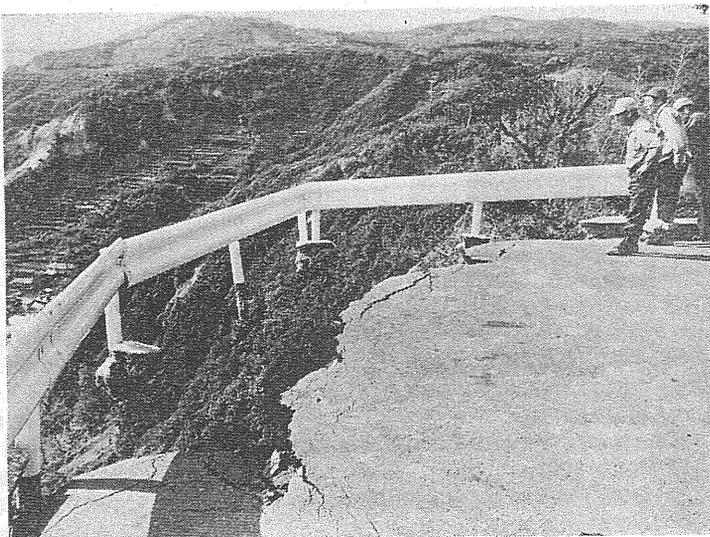
上  
写真③  
落居地区上の有料道路(マーガレットライン)の崩壊

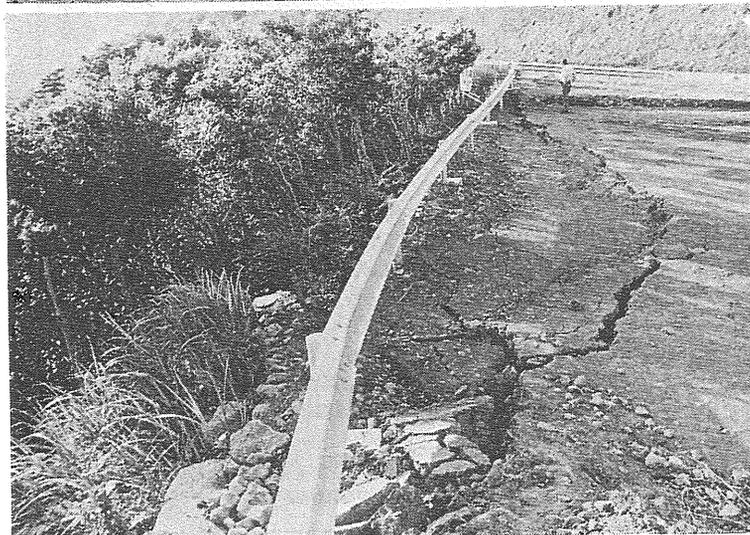
写真④  
伊豆地区上部の有料道路(マーガレットライン)の切り土部分に生じた亀裂 崩壊をおこす可能性が心配された
