1975年1月の阿蘇北部地震

まえがき

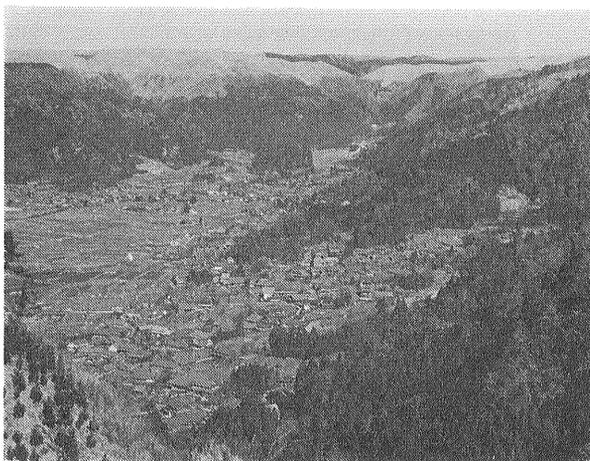
写真① 被害が集中した一の宮町手野地区。やまなみハイウェイ城山付近から北西をみる。空中写真で判読される線構造は写真下辺の右手から上中央やや右よりの谷奥へ向けて部落背後の山脚部を走る。

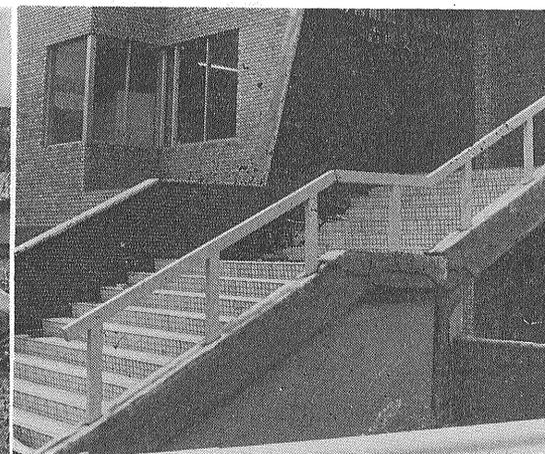
写真④ 建物本体との取付部が外れてキ裂が生じた入口の階段。一の宮町農協古城支所 同町山下 やまなみハイウェイへの登り口。

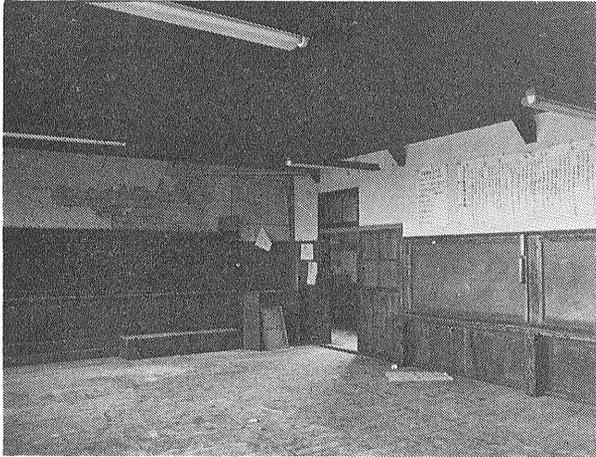
写真⑤ 机が片付けられた一の宮町古城小学校の教室。左正面（南北方向）の壁が落ちているが 右手前（東西方向）の壁には被害がない。ここでの主要なゆれが南北方向だったことを示す。本棚やストープが倒れたりしたが 夜間で児童がいないことは幸いであった。

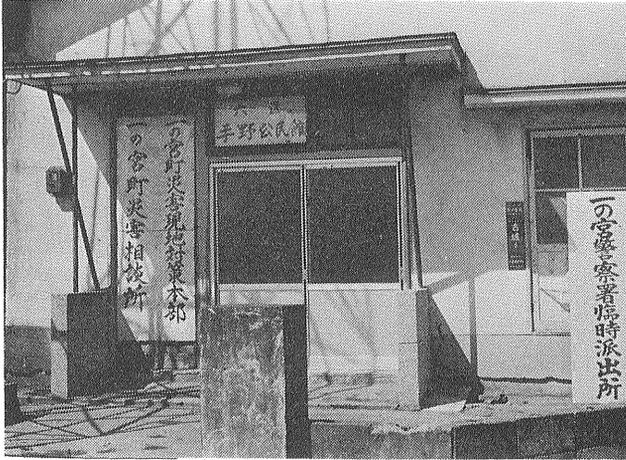
写真⑥ 手野公民館に設けられた一の宮町現地対策本部。土台の上で建物はき裂 手前(南)へ約 3cm ずりだした。

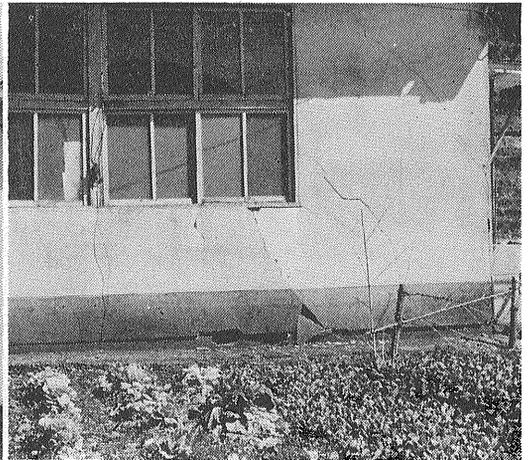
写真⑦ 同上建物の西側面。土台の上に水平なキ裂が入り 上部は右へずり動いた。

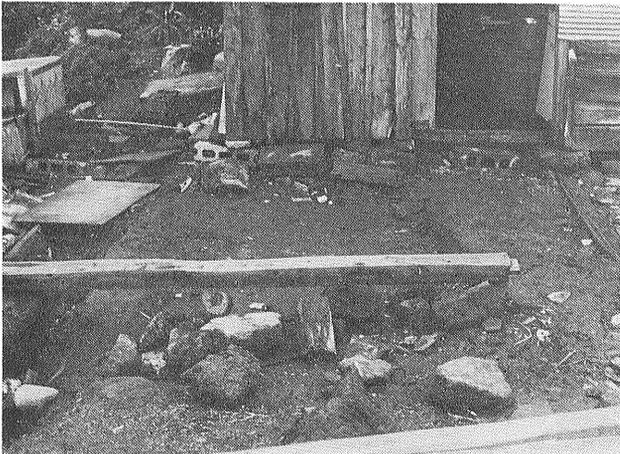
写真⑧ 壊れてとり片付けられた建物のあと。左に傾いた浴槽がみえる。地面に何条もキ裂が生じて 左手の斜面にずり落ちるように段差ができた。一の宮町手野地区。

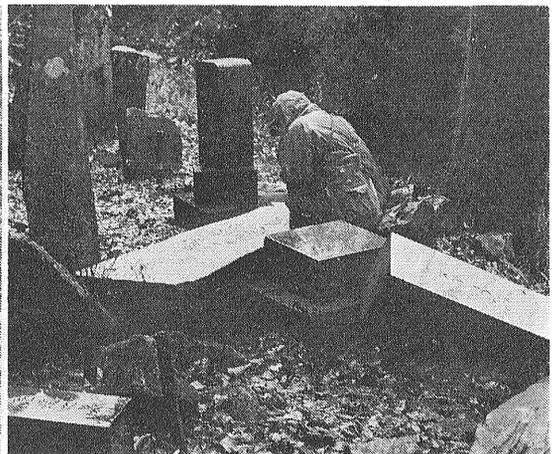
写真⑨ 一の宮町尾籠部落の墓地。倒れていない墓石(人の左手)も台座の上で回転している。

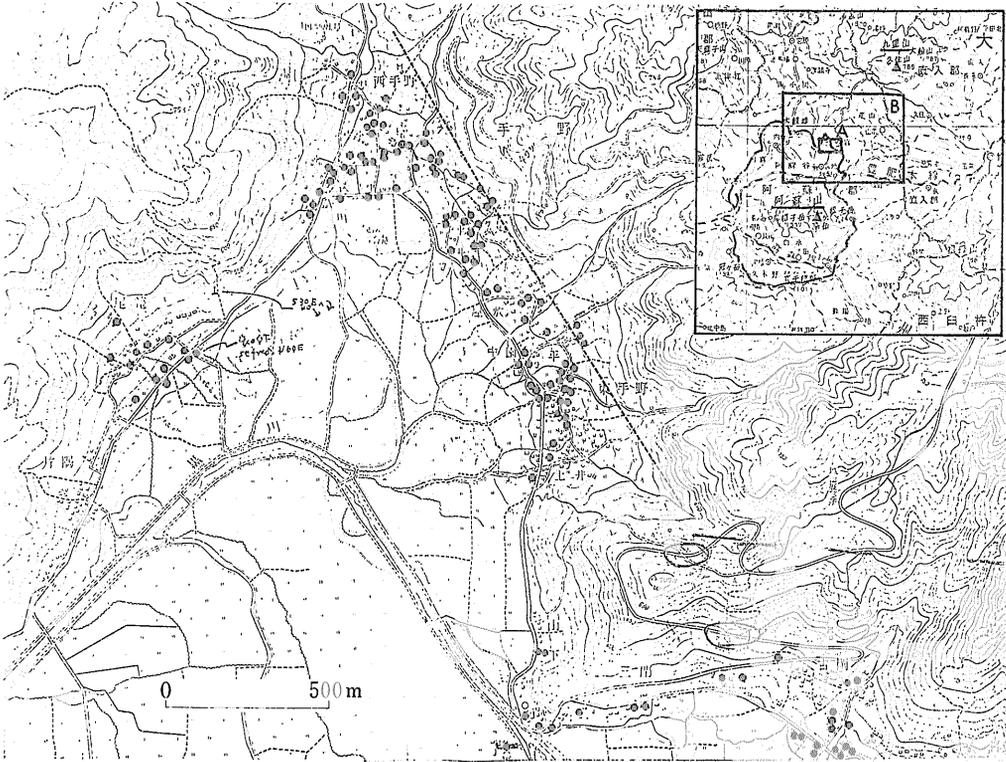
第7図
一の宮町の被害分布図と線状構造
右上のインデックスマップAはこの図の範囲を Bは第8図の範囲を示す。

一の宮町は 阿蘇カルデラの カルデラ底の北東部と カルデラ外側の阿蘇火砕流によって形成された火砕岩台地の上に位置している。集落は カルデラ底の中央火口丘山麓の地下水自噴帯とカルデラ壁の基部とに分布しており カルデラ外側の火砕岩台地は 牧野で 人家は ほとんどない。家屋の被害は そのため カルデラ内に限られ それもカルデラ縁にそった地域に多く とりわけ カルデラの北東隅である旧古城村の尾籠 西手野 平井 屋敷 中園 土井 山下 三閑などの地区に集中している(第7図)。道路のキ裂 路肩の崩壊は 火砕岩台地上のやまなみハイウェイ ミルクロードや象ヶ鼻の農道などのいたるところで見られる。土砂くずれは 急崖のカルデラ壁の崩落によるものが大

さて 前の節で 一の宮町における今回の地震による被害が 線状に配列しているらしいと述べた。 この線状の配列は 家屋の被害にとどまらないようである。 軟弱な地盤のカルデラ底や急崖をなしているカルデラ壁 カルデラ壁の道路建設のための垂直にちかい人工の崖や火砕岩台地上の道路の盛土部分などは 震源から一定の距離内であれば 一樣に被害をうけそうに思える。 事実 筆者らは 現地に入るまでそのように予想していた。 だが たとえば 先の一の宮町手野地区の線状配列は 城山のやまなみハイウェイで 補装道路上の割れ目として表われ 南東の古閑に抜けている。 同じ城山のやまなみハイウェイ上のE—W方向の割れ目は その東延長上の沢の対岸に土砂くずれとして連続する。 象ヶ鼻の農道では NE—SW 方向に線状に落石 道路上の割れ目ができている。 これらは先に述べた空中写真の判読によって得られた線状構造の一部と一致する（第7図）。

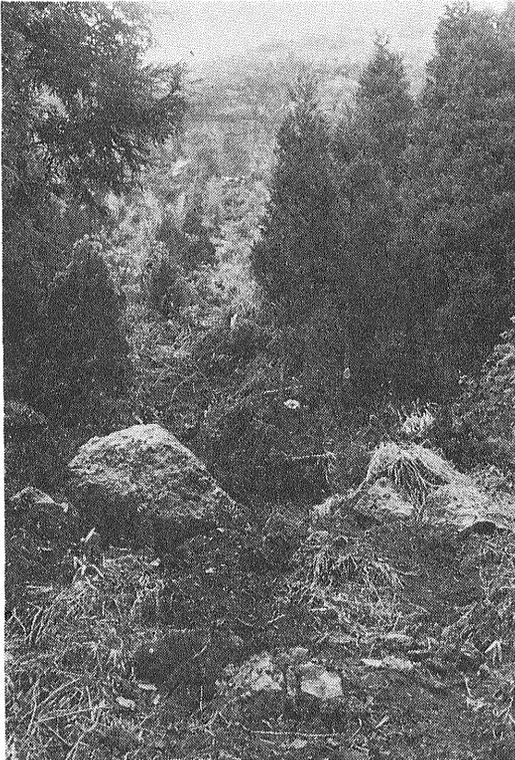
写真⑩ 崖の崩壊で発生した土石流。象が鼻南東面 一の宮町小嵐山から上る旧農道。

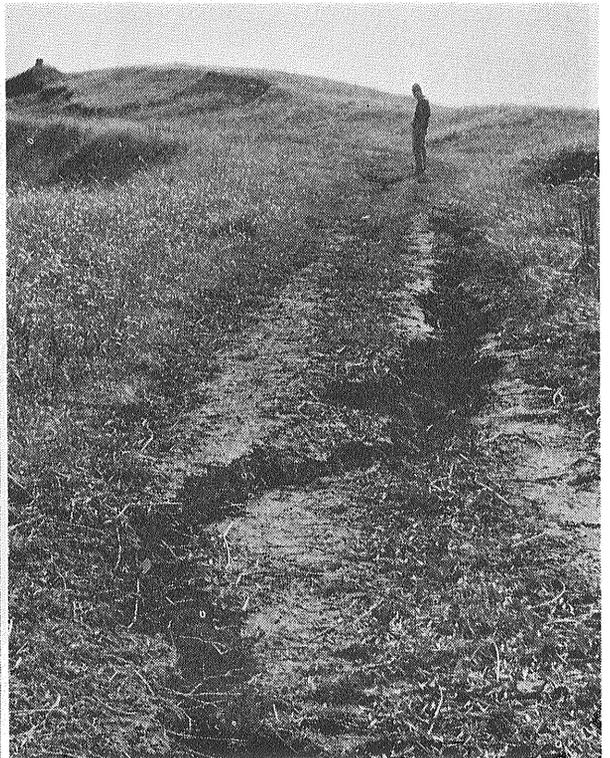
写真⑪ 農道に生じたキ裂。手野部落上のカルデラ縁。左手の急斜面に向かって山腹がずり落ちるようにキ裂が開いた。

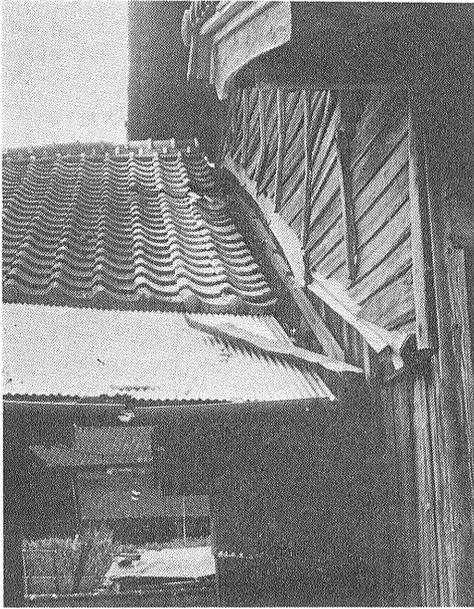
写真⑫
母屋と離れて
間が開いてしま
った納屋の屋根
(阿蘇町原の口)

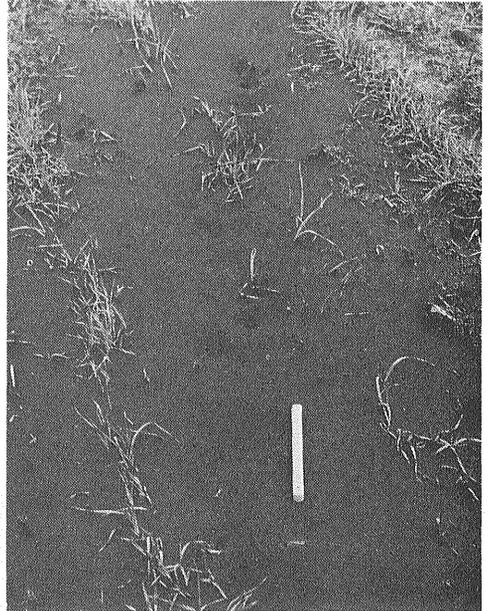
地区の旧河道上の田にキ裂が入り 噴砂が見られた(写真⑬)。 その他 国道212号線の大観峯付近に多くキ裂が生じ また内牧温泉で湧湯量の変化や泉温の変化が見られた。

写真⑬
阿蘇町原の口の
水田にできた噴
砂。 キ裂に沿
って孔がならん
でいる。 ここ
は黒川の旧河道
沿いで地盤が軟
弱である。

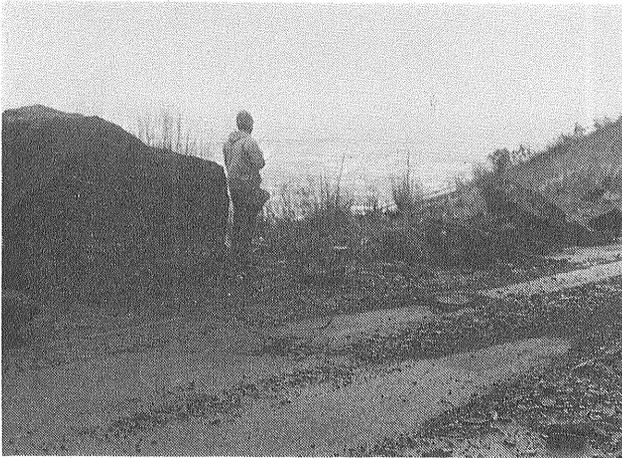
写真⑭ 道路への巨大な落石。 路面には石の直撃のあとが生々しい。 一の宮町小嵐山から象が鼻へ上る幹線農道。 カルデラ壁の急崖を上る道には多数の落石があり 地震が昼間に起きていたら 交通量の多いやまなみハイウェイなどでは大惨事となったであろう。

最後に カルデラ壁をなす急崖 河谷沿いの急崖は もともともろく崩れやすい。今回の地震による振動で地山からはなれた浮き石は多く 地震による破壊が激しかった線状構造にそったところではとくに多いことが予想される。これらは 雨期に土砂くずれ 地すべりなどの原因となることが考えられる。これらの災害を最小限にいとめるために 浮き石などの調査とその対策を急ぐべきだろう。今回の地震の前に 道路公団の やまなみハイウェイでの浮き石除去作業が ハイウェイの被害を最小限にしたことは教訓とすべきであるし 急崖の危険を増すような工事 たとえば採石などは厳に注意すべきである。

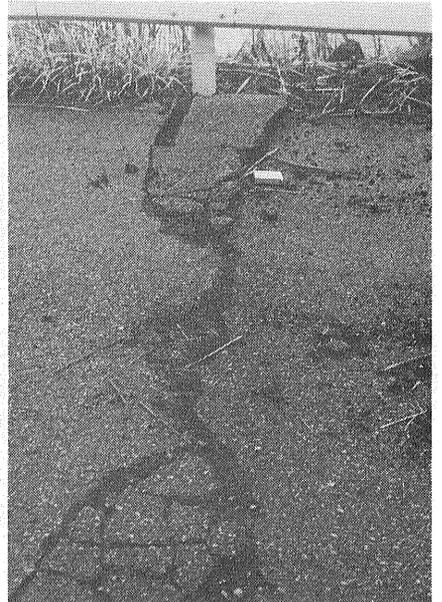
写真⑮ 路面にできたキ裂。 手野部落北方カルデラ縁上のミルクロード。

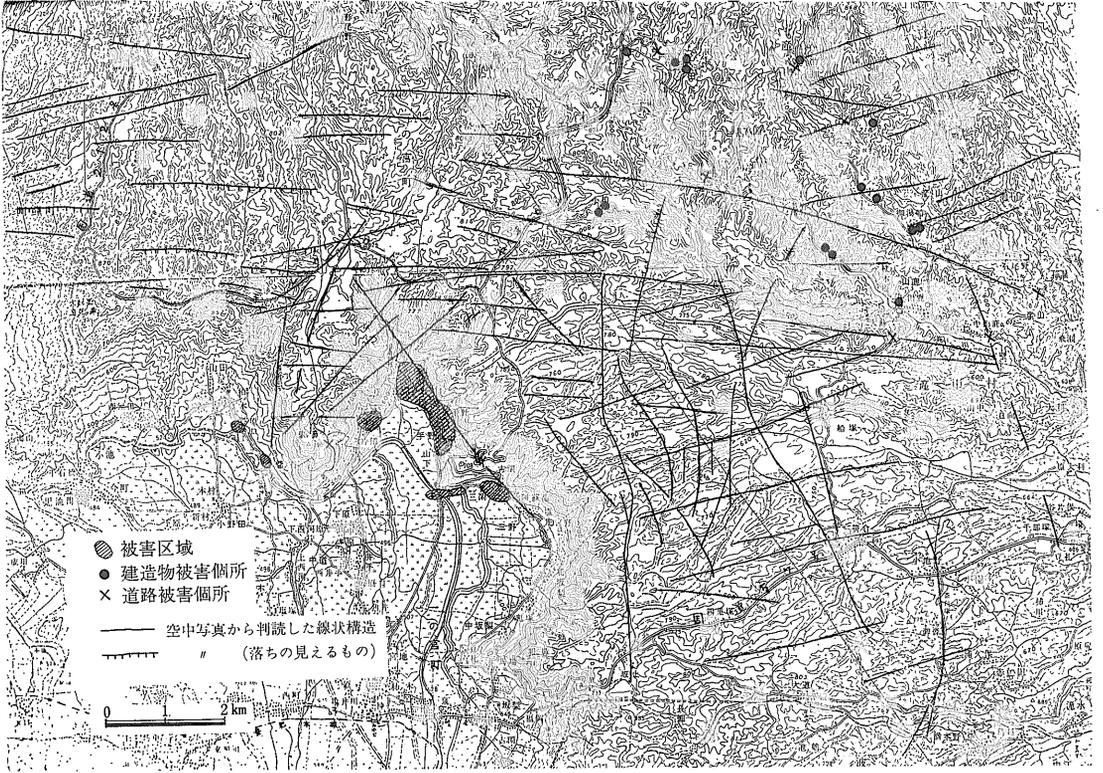
第8図 阿蘇北部地震の被害地の分布と空中写真で判読した線状構造

カルデラ周縁の阿蘇火砕流からなる火砕岩台地は広大な牧野で 岩石の露頭はきわめて少ない。 しかし 空中写真を観察すると 通常の侵食地形ではなく構造地形としか見えない直線的な小谷が多数みられる。 第8図を見ても これらの小谷が カルデラ縁からきわめてゆるく外に傾く台地地形に必従的に生じたものではなく また樹枝状でもないことがわかるであろう。 そのうちの一部のものは 段差があって断層と判断できる。 これらの線構造のうち ENE—WSW WNW—ESE方向のものは 中九州一帯に広く見られるもので 広域的な力の場 おそらく東西方向の押し を反映しているものと思われる。 これらとは別にカルデラの東側には ゆるくカーブしながら N—S 方向に延びる線状構造が見える。 その一部には カルデラ壁と調和的な西落ちの落差が判読できる。 一方 カルデラの北側の直線的な線状構造では 落差のみえるものは南落ちである。 これらはすべてカルデラの側へおちており おそらくカルデ

しかし 地震をひきおこす原因となった活断層あるいは地震によって生じた断層を著者らは見ていない。 また第8図に示したすべての線状構造にそって破壊がおきたわけではないようである。 その点についての調査は十分おこなっていない。

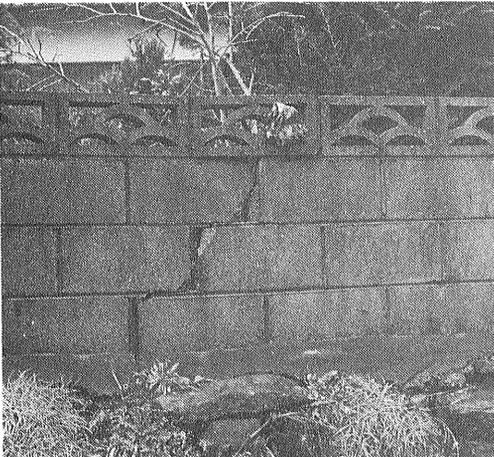
写真⑥ ブロック塀の崩れ。最上段の石垣は手前に落ちていいる。この家の土台の隅にキ裂が入り家全体が時計まわりに回転するように右側が約5cm 手前(南東)に移動した。一の宮町西手野

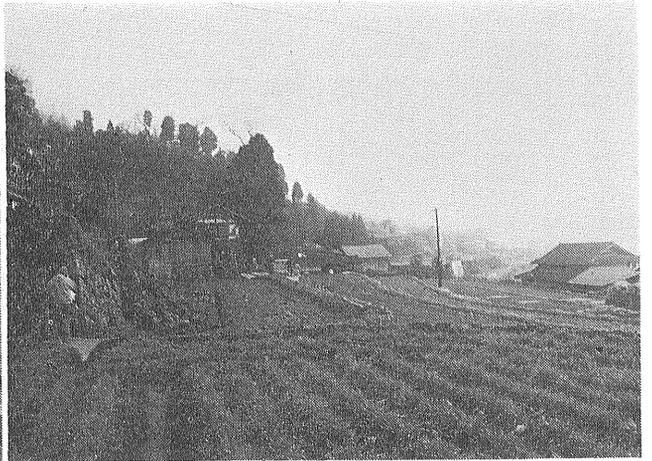
たとえば 西手野—手野—城山(やまなみハイウェイ)—古閑にならぶ NNW—SSE 方向の線状配列は その一例である。また尾籠地区にかなりの被害が集中しているにもかかわらず そのすぐ近くにあり 部落の立地条件

写真⑦ 被害の線状配列 画面外左に 写真⑥のブロック塀と人物 右方の石垣の崩れと写真では見にくい。画面右端の屋根の前方の石垣の崩れとは N30°W 方向に並ぶ。一の宮町西手野から平井地区を見る。
