# 1978年伊豆大島近海の地震調査速報

小出 仁・山崎晴雄・佃 栄吉 (地震地質課)・正井義郎 (総務部)

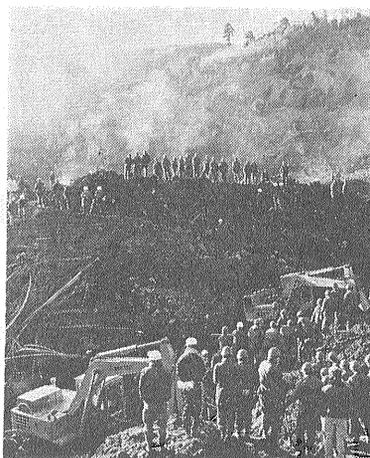
写真1  
静岡県賀茂郡河津町  
見高入谷地区の山崩れ現場(Loc. 22)。

根木の田の地震断層は村井 金子(1973)によって推定されていた活断層に一致するが 崩壊地はその線上にあっている。活断層の線上では 地盤が不安定なため 他の地域にくらべ振動が大きくなることが 経験的に知られている。したがって 見高入谷地区でも 地震動がかなり強烈であったことは充分考えられる。また中野都立大教授が指摘しているように(2月7日付読売新聞地震と防災①) 斜面にみかん畑を作るなどの人為

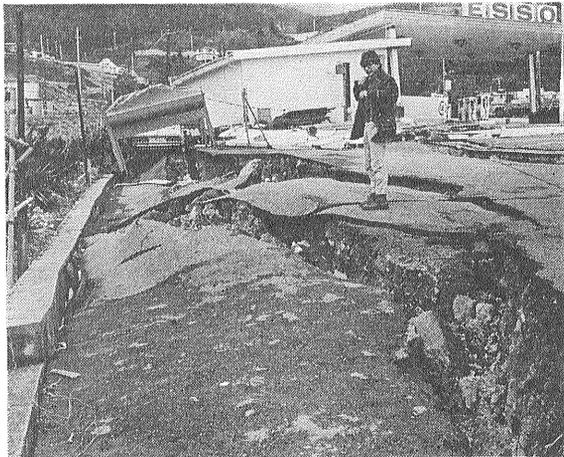
写真2 盛土部分に地割れの生じたガソリンスタンド(東伊豆町黒根 Loc.3).

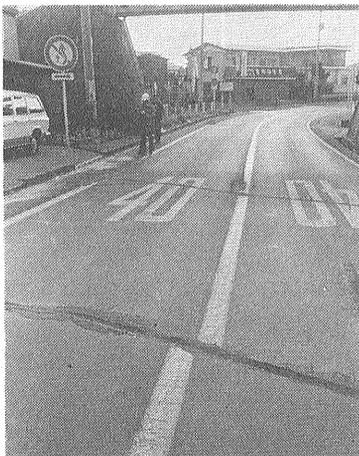
稲取中学校の南わきを通る国道135号線では道路に右ずれ変位が生じた(写真3 Loc. 6)。稲取中学校の校庭には平行する2本の雁行状亀裂帯(地割れ帯)が出現し(写真4 Loc. 7)このうちの1本は校舎を貫き破壊した。亀裂帯の主部は幅約3mでさらにその両側にも多少の割れ目が見られる。亀裂帯のおよその方向はN40°Wだが個々の亀裂はN7°W方向の引張り割れ目やN30°Eの共役な剪断割れ目が見られる。断層亀裂帯は校庭の北西隅からその隣の民家に入りその家の塀を曲げミカン畑に伸びる。Loc. 8では断層が道路を斜めに横断した。断層が右ずれ変位したため道路の東端では短縮が起りコンクリートの路盤はプレッシャー・リッジを形成した(写真5)。

写真3 国道を横切る断層によって道路のセンターラインが右ずれ変位している。このように断層の手前立って断層の向う側の地面が右手方向にずれる断層を右(横)ずれ断層とよぶ(東伊豆町稲取中学校下国道135号線Loc. 6)。

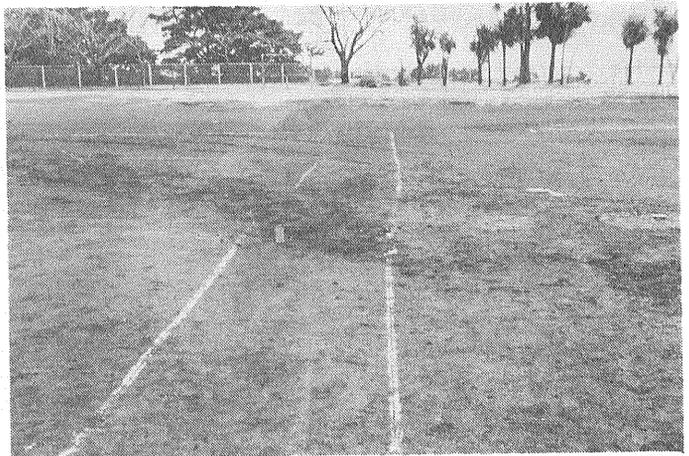
写真4 地割れ帯により白線が向って右方向にずれている。地震直後にはエシュロン状地割れ帯を生じていたがその後裂口は人工的に埋められこの写真には断層帯の部分帯状にやや暗くみえている(稲取中学校校庭 Loc. 7)。

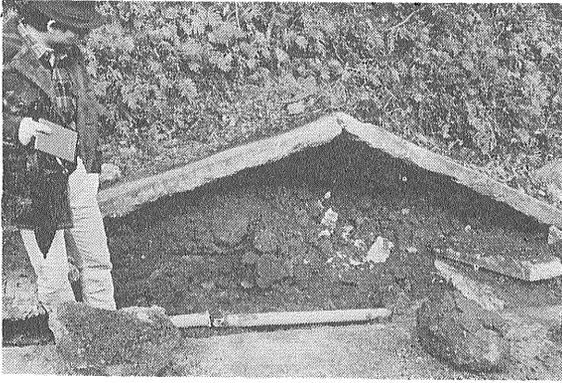
写真5  
断層変位により断層帯上の路面が短縮したため 路面の一部がバックリングを起して持ち上がっている (Loc. 8).

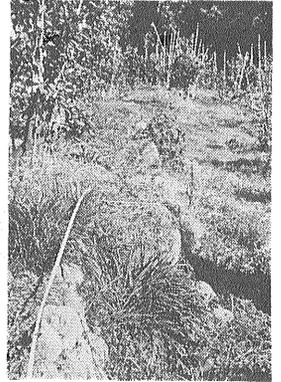
この北西のミカン畑(Loc. 9)では石垣を右ずれ変位させている雁行亀裂帯が観察される(写真6)。石垣の変位量は65cmである。個々の亀裂の方向はN40°Wで雁行する2つの亀裂間にはプレッシャー・リッジ(水平方向の圧縮による盛り上がり)が見られる。1つ1つの亀裂は第9図に示すようにN-S方向の引張り割れ目を伴ってジグザグ状の亀裂となっている。Loc. 10

写真6  
石垣のずれ。東伊豆では緩傾斜地に階段上のみかん畑が作られていることが多い。みかん畑に築かれた石垣を断層が横切ると断層の通った部分のみ石垣が崩れ、その両側でくいちがいができている (Loc. 9).

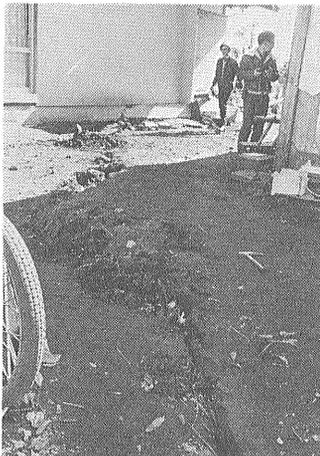
写真7  
家の裏庭を通る断層。写真の手前から見ると単にずれるだけの部分、圧縮され盛り上げている部分、開口している部分とでそれぞれ割れ目の方向が異なっていることに注意。1月14日の本震により割れ目が生じたが、その時には盛り上がりはなく翌15日の最大余震時に盛り上がりが生じたという (Loc. 10)。

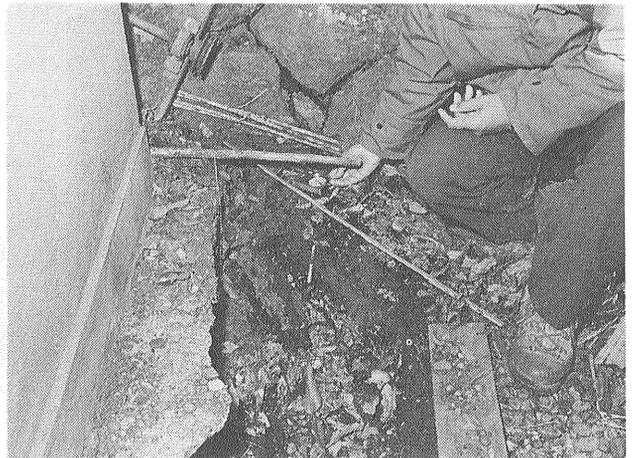
写真8 断層が横切ったため 民家の基礎が浮き上げて口を開いている (Loc. 10)。

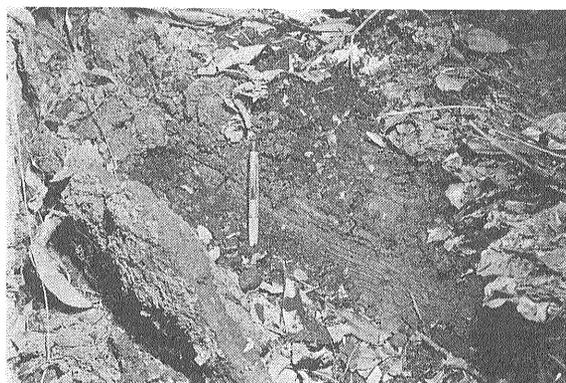
は(写真7)今回出現した地震断層中もっとも明瞭な所で断層の動きを示す条線が観察された(写真8)。この条線は断層面そのものに記されたものではなく断層線を跨いでいた建物が断層変位によって移動したため反対側の断裂面に建物の土台の移動した軌跡が記されたものであった。条線は建物の土台が写真9の左方から右方へ移動して記されたもので最初やや急な立ち上り

写真9 写真8の中央部分の拡大写真 断層が動いた時 手前の民家の基礎がそれと接していた地盤に刻んだ痕跡(Loc.10 本文参照).

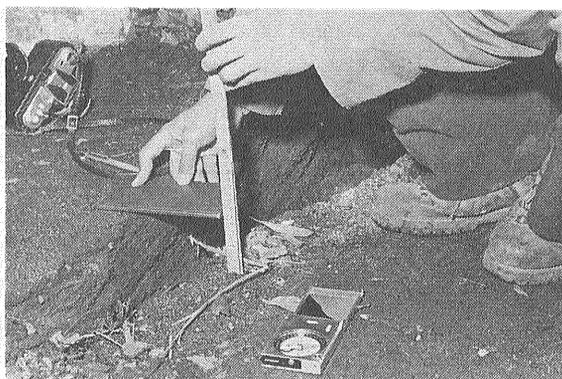
が見られその後15°程の傾斜で左上方へ直線的に続いている。これからも断層変位は水平右ずれが主成分でありそれに多少の北落ちの垂直ずれ成分が加わっていることがわかる(写真10)。更に断層は北西のミカン畑中に亀裂帯や小地溝を形成し志津摩川の谷に入る。断層の通過地点の谷壁に大崩壊が起こっている。

写真10 断層の垂直変位量を測る。約8cm北側の地面が落ちている。断層面に条線を見ることができる(Loc.10).

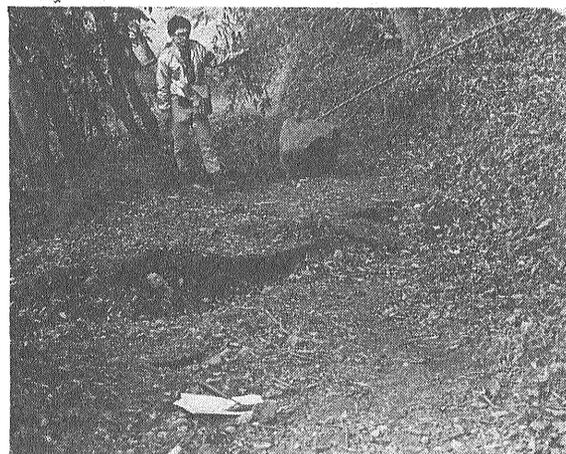
志津摩川右岸では 断層は今まで追跡してきた断層延長より 10数m西方にずれて出現する。どうやら この辺で別の亀裂帯が現われるらしい。谷底の放棄された水田の跡では 亀裂の通過地点で石垣が破壊され 植物の根の引きちぎられ方などから 亀裂はわずかな右ずれ変位成分をもつことがわかる。北西に向い変位量は増大するらしく 断層が道路を横断する Loc.11 では 明瞭な右ずれ(10cm)及び南西側の隆起を示すようになる(写真11)。ここでは N-S方向の引っ張り亀裂が雁行状に配列し 全体として N25°W方向の亀裂帯を形成している。

写真11 志津摩川右岸の道路を横断する雁行亀裂(Loc.11)

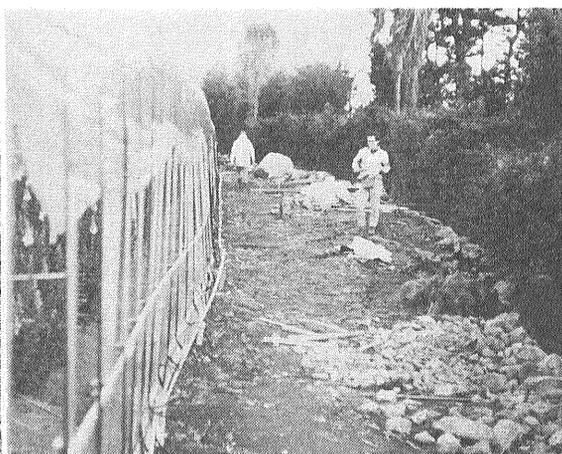
Loc.12 の八代宇一郎氏のビニール・ハウスは 断層の通過によって湾曲した(写真12)。ここから北西に向い断層線は不明瞭になる。

写真12 湾曲したビニールハウス。右側の人立っているあたりから断層帯がビニールハウスを横切ったため ビニールハウスの側面が曲がってしまった(Loc.12).

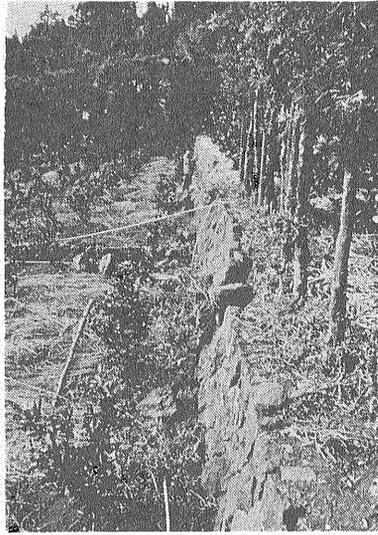
Loc.13 では 大根畑の畝及び石垣を右ずれ変位させている平行する2本の断層が認められた(表紙の写真参照及び写真13 14)。各々の断層の変位量は 40cm と 30cm で合計 70cmの横ずれ変位があったと考えられる。ここに現われた断層は Loc.12 からの延長部分ではなく 南方の八代善一郎氏のビニール・ハウスを変位させてきた N-S走向の断層の延長にあっている。Loc.13 から北方では 断層の走向はやや西よりに変わり N15°~20°Wを示す。ここから 断層は大峰山東斜面に続く直線的のびる浅い谷底中を通過する(写真15)。ここは現在ミカン畑となっているが 以前は水田であり 谷底は ひな段状に改変されていた。断層はひな段の

写真13  
みかん畑の石垣のずれ。ここでは並行して2つ断層が発達したため2ヶ所で石垣がずれている。遠方のずれは写真14を参照 (Loc. 13)。

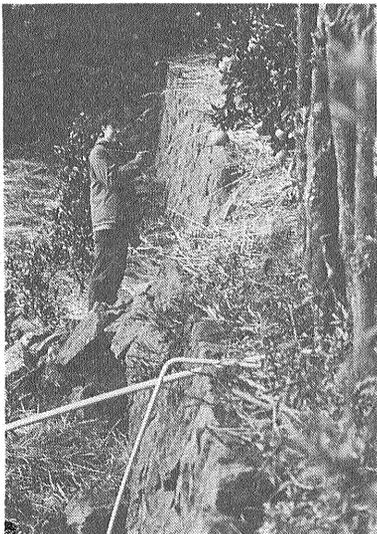
写真14  
写真13の遠方の石垣のずれ (Loc. 13)。

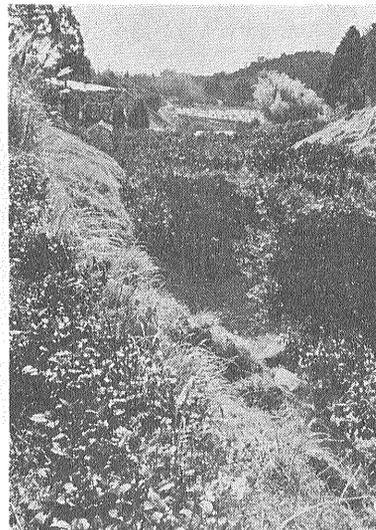
写真15  
大峰山断層の傍に立って S30°E 方向を見る。断層は写真の左足下から直前を横切って谷壁を下り 谷底のみかん畑を縦断して谷の出口正面に白く見えるビニールハウスに達する。谷口近くでエシユロン状に分かれた別の断層は正面のビニールハウスの左上方に見えるビニールハウス (写真12) を通り稲取断層方向に達する (Loc. 14)。

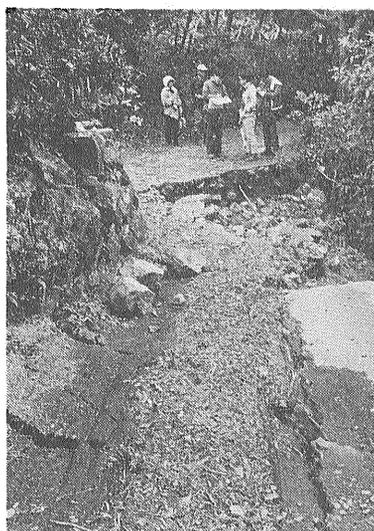
写真16 山道を切る断層。 右手は谷のため道が崩れ落ちている (Loc. 16).

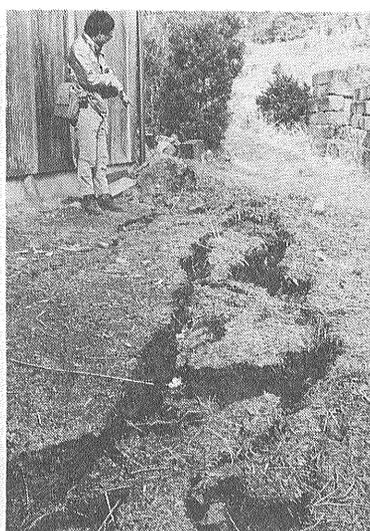
写真17 みかん小屋の前に生じた断層による地割れ。 地形的に地すべりの要素もあるので北落ちが誇張されている (Loc. 16).

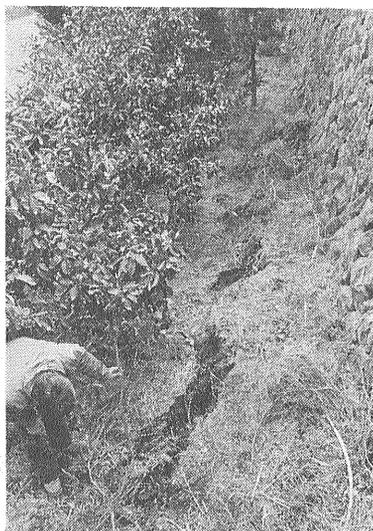
断層はさらに谷底から東側の谷壁に沿って北西にのび東西方向に走る道路を横断する付近 (Loc. 15) まで続く。しかし その延長は不明瞭となる。 この道路上を西方に20m程進んだミカン収納庫の前 (Loc. 16) には Loc. 13の場合と同様に 今までとは別の断層亀裂帯が出現する (写真16 17)。 この地点では谷斜面の崩落が生じ 道路の被害を大きくした。 この断層は 大峰山東側の直線的な急斜面と一致して北西に延びる。 この付近のミカン園内 Loc. 17 では 亀裂が巨大な裂口を開けている (写真18 19)。 ここでは右横ずれ変位成分 90~50cm に対し 垂直 (南西側隆起) 変位成分 35cm 以上と 垂直成分の割合が大きくなる。 亀裂帯も幅が狭くなるので断層亀裂帯というよりは むしろ 低断層崖状の地形を呈するようになる。

写真18 みかん畑の断層。 大きく開口している引張り割れ目が剪断割れ目につながったジグザク状のパターンをしている (Loc. 17).

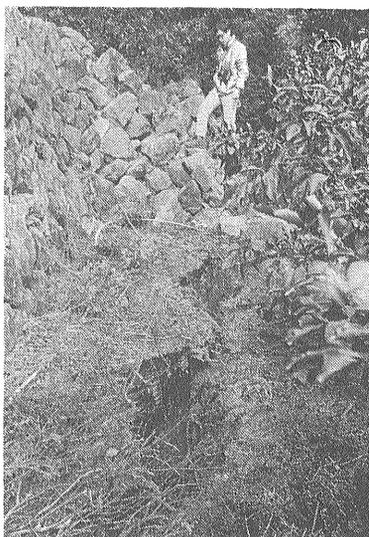
写真19 断層の通る正面の石垣は崩れているが その横の石垣は無きである (Loc. 17).

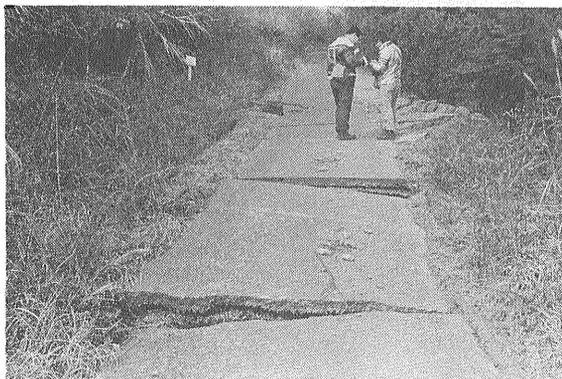
ミカン園を過ぎると 断層は大峰山山麓の草地内に入り追跡が難かしくなる。 しかし Loc. 18では山麓に沿う林道を通過し 路盤のコンクリートを大破させている。道路は N-S 走向の亀裂により右ずれに変位している (写真20)。

写真20 右横ずれの断層運動のため 路面が右まわりに回転している (Loc. 18).

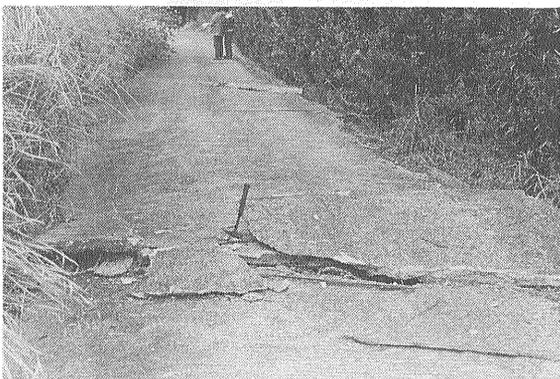
いる (Loc. 19)。ここでは路盤の短縮が生じ コンクリート板がたがいちがいに約 60cm も重なり合った (写真21)。

写真21 右横ずれの断層運動により 路面が短縮されたため 路面が浮いて互いに重なりあっている (Loc. 19).

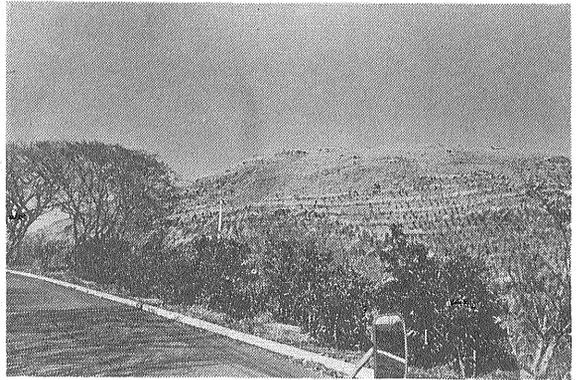
稲取の北方約 3 km に位置する浅間山では その中腹斜面に開口亀裂が生じた(写真22 23 Loc. 24). これは左雁行亀裂を示すが 垂直成分が卓越し 斜面に生じた地すべりによる滑落崖とも考えられる. 付近の人の話によると 上記の亀裂は14日の地震の際に生じ 15日朝の余震で更にそれが拡大されたそうである. このことは 私達の推定と矛盾しない. この亀裂は浅間山から南東方に約 1.5km 続き不明となる. しかし その南東にある道路 Loc. 25 では 道路を横断する明瞭な左ずれ成分を持つ断層が見つかった (写真24). ここではN 45°W の断層亀裂によって 45cm の左ずれ 30cm の北東側隆起が認められる. この亀裂は裂口幅が 30cm もあり 左ずれ雁行亀裂帯を形成している. 東伊豆町黒根付近では国道 135 号線の路盤に左ずれの割れ目が認められる. これは 上記浅間山断層の南東延長部であるかもしれないが その真偽は確かめられていない.

写真22 浅間山斜面に生じた浅間山断層遠景 (Loc. 24).

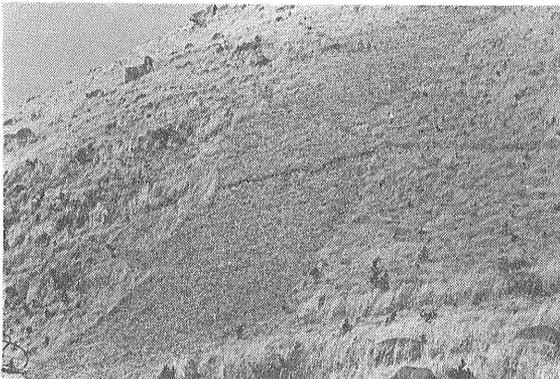
写真23 浅間山断層の拡大写真. 縦ずれ変位が大きく地すべり性の地割れと思われる (Loc. 24).

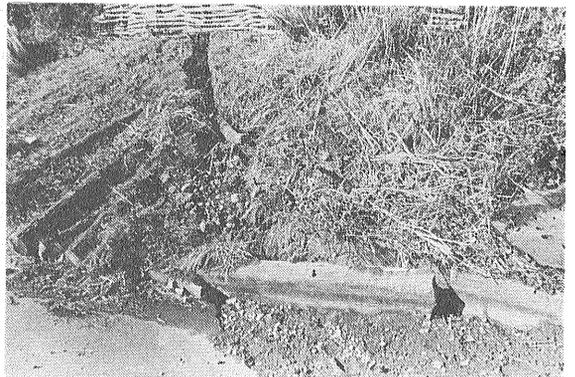
写真24 左ずれの変位を示す亀裂 (Loc. 25).

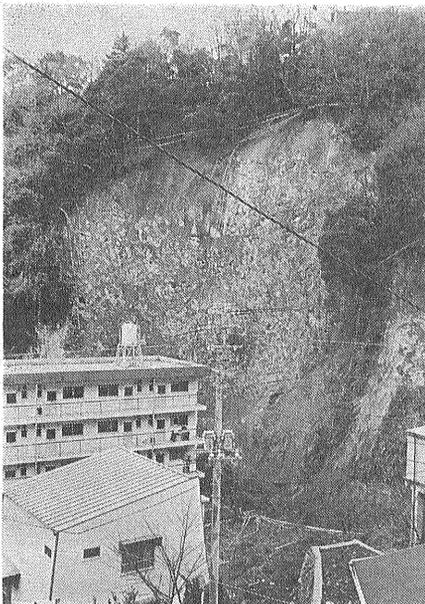
写真25 建物にせまる崖崩れ(東伊豆町熱川)。

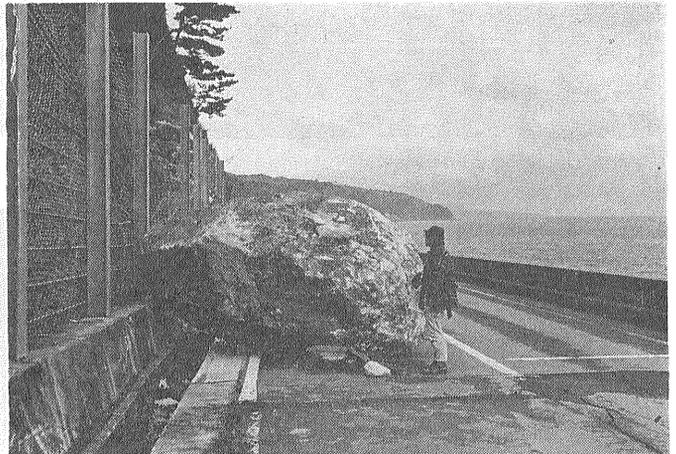
写真26 国道135号線に落下した岩。ここでは落石防護ネットも役に立たなかった(Loc. 1)。

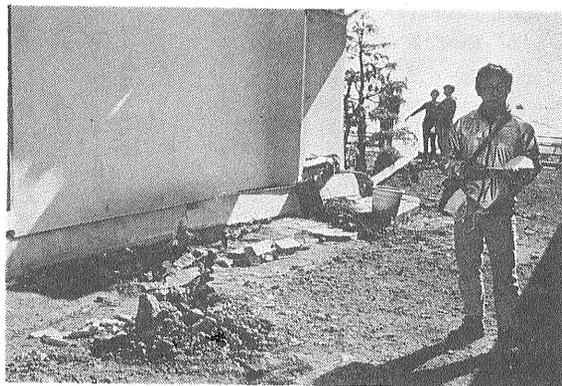
稲取・大峰山地震断層の周辺の家屋の被害をみてみると断層の上にあるかどうかで被害の程度は大きく違っている。断層亀裂帯から数mでもはなれていれば振動によって屋根瓦が落ちる程度で大きな被害はほとんど受けていない。ところが地震断層をまたいでいる家屋の被害は甚大で断層運動により土台から破壊されて大改築はまぬがれなくなっている(写真27)。しかし断層の直上部にあった家でも完全につぶれて人命が損傷されたものはなかった。現代の建築基準法によって建てられた木造住宅はこの程度の断層変位から少なくとも人命を守る役目は果していると言えよう。警戒すべきことは断層の存在そのものよりもむしろ周辺に多く発生する地すべりや軟弱地盤であろう。

写真27 Loc. 10 の家の土台の破壊のようす。土が入れてあるところに亀裂が入っていた。

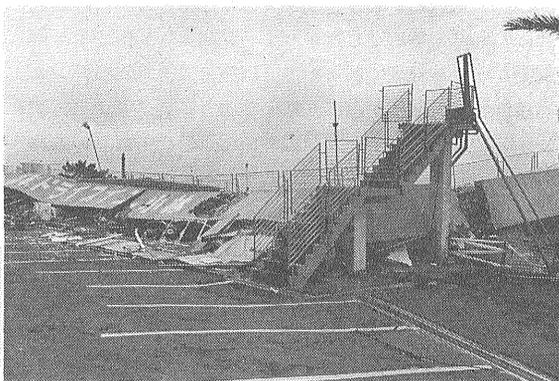
黒根のドライブインの倒壊(写真28 Loc. 3)は一見すると断層運動や地すべりとは無関係のようにみえるが隣接して明らかに地割れがあることや付近に地すべりの証拠も多いことから地質学的原因も考える必要があ

写真28 完全に倒壊したドライブイン(東伊豆町黒根 Loc. 3)。

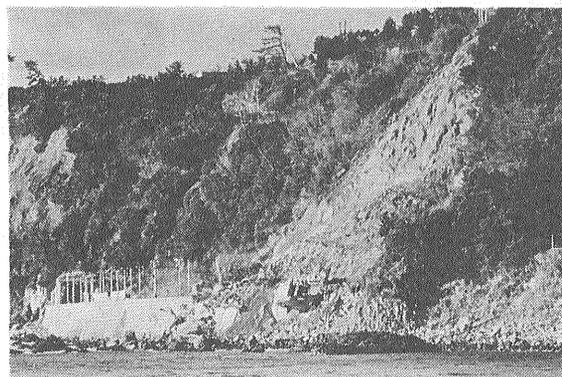
写真29 電車の線路をおおう崖崩れによる土砂(Loc. 23)。

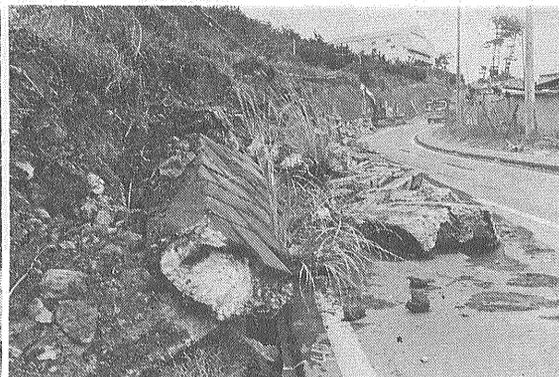
写真30 道路脇の擁壁の崩壊(Loc. 4)。

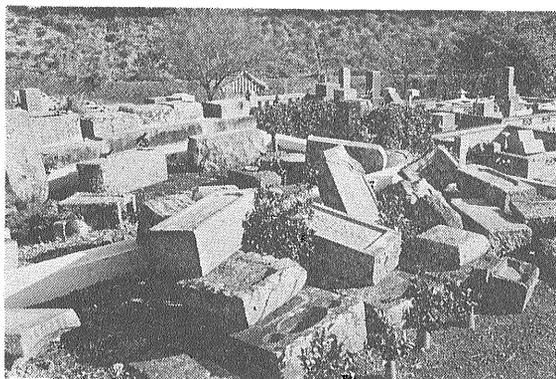
写真31 倒壊した墓石 (Loc. 5).

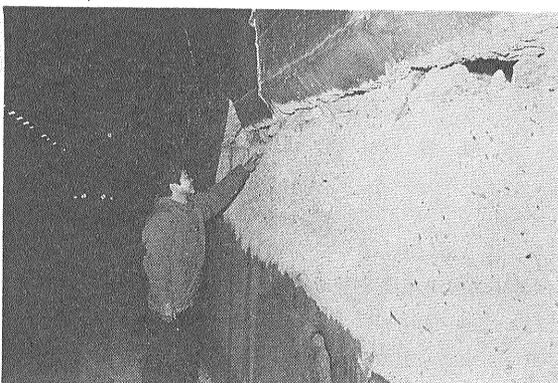
ろう。またかなり丈夫に作られているはずの国道のトンネル(写真32)や伊豆急のトンネル(稲取トンネル)の破壊は注目すべき現象であろう。おそらくこれらのトンネルの破壊は地すべりや断層運動が直接の原因となったものと思われる。

写真32 道路トンネル壁の崩落。トンネルが上下方向に圧縮されたためにライニングの継目で内向きの力が加わりライニングが剥げ落ちている。この道路トンネルは山腹の海岸近くにあることから地すべり性の地圧が加わったためと考えられる (Loc. 2)。
