1984年長野県西部地震に伴う岩屑流

粟田泰夫(環境地質部)・原山智(名古屋出張所)・遠藤秀典(環境地質部)
Yasuo AWATA Satoru HARAYAMA Hidenori ENDO

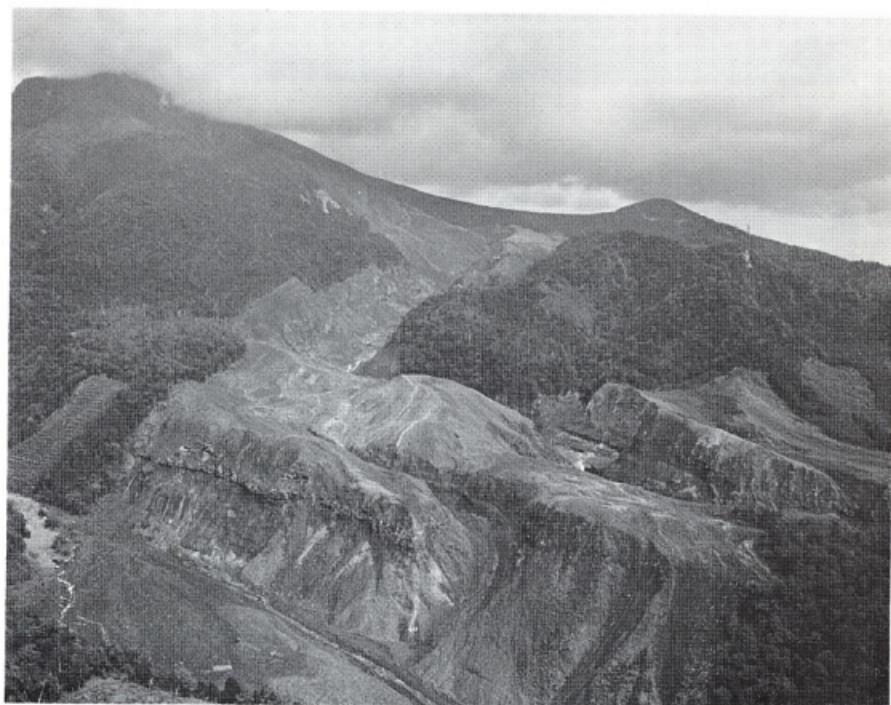
写真1 岩屑流が流れ下った伝上川と渦川。伝上川の屈曲部からあふれ出した岩屑流の一部は手前の渦川に流れ込んだ。尾根上には直線状の流痕を示す薄い岩屑流堆積物が残されている。(9月21日撮影)

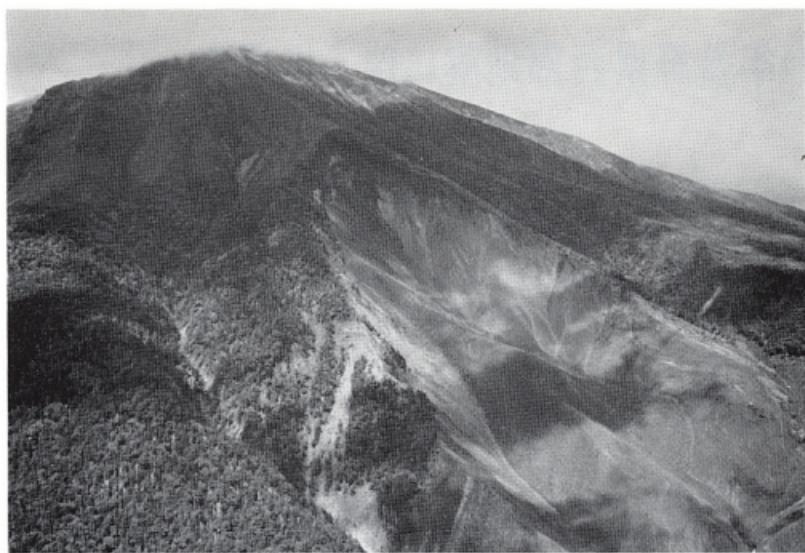
写真2 御岳八合目の崩壊地付近。伝上川源頭の尾根が崩れ落ち 馬蹄形の凹部（右から2番目の新しい沢）ができた。（9月17日撮影）

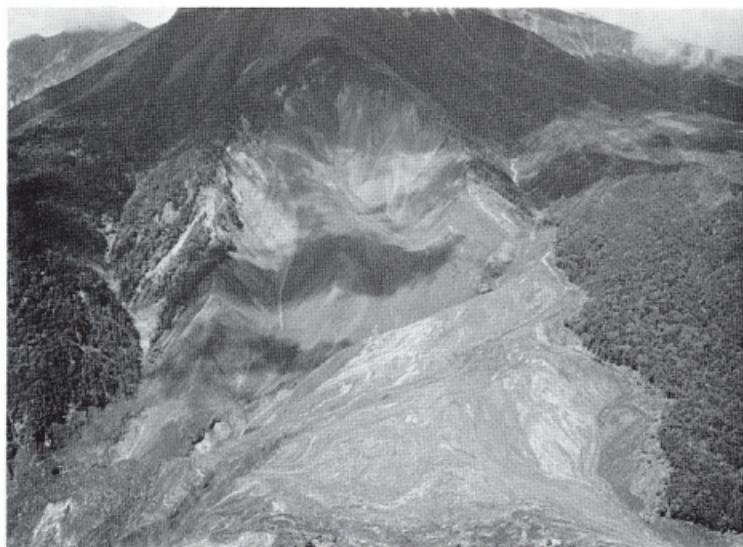
写真3 小三笠山上空から見た崩壊地。馬蹄形の崩壊地から発生した岩屑流は写真中央から左下方向へ伝上川沿いに流れた。手前の尾根には様々な線状の流痕を示す 薄い岩屑流堆積物が残されている。（9月17日撮影）

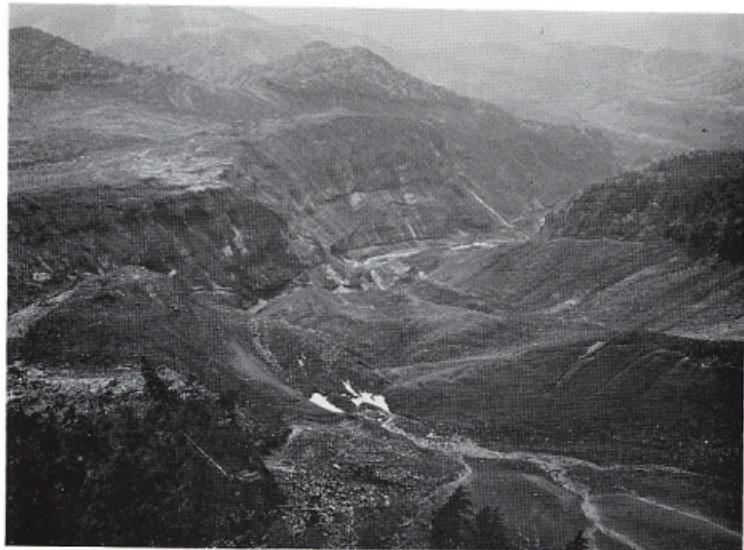
写真4 上空から見下した崩壊地の下部。写真の右下から中央へ伸びる凹部が崩壊によって新たに生じた沢。高さ150mの伝上川側壁の表土は岩屑流によって剥ぎ取られている。（9月21日撮影）

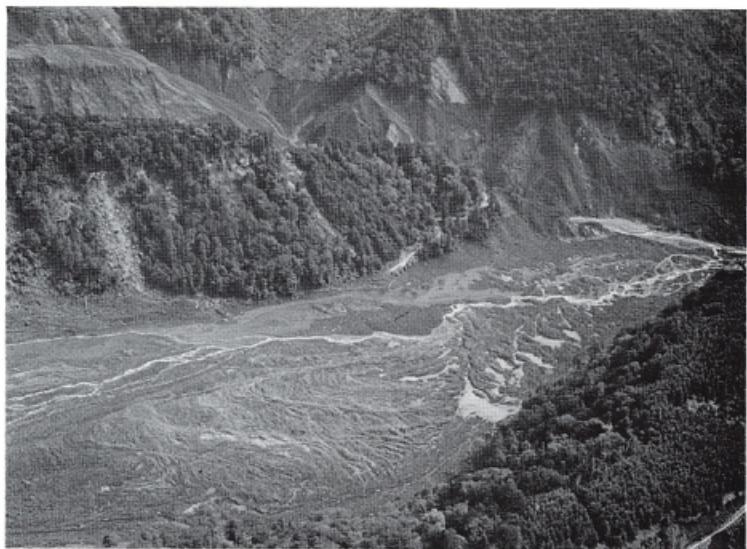
写真5 伝上川と濁川の合流点付近。岩屑流の主流が通過した伝上川（写真向こう側の谷）では側壁の表土が100mの高さまで剥ぎ取られている。それに対して側流が通過した濁川（写真手前側の谷）にはやや厚い岩屑流堆積物が残されている。（9月21日撮影）

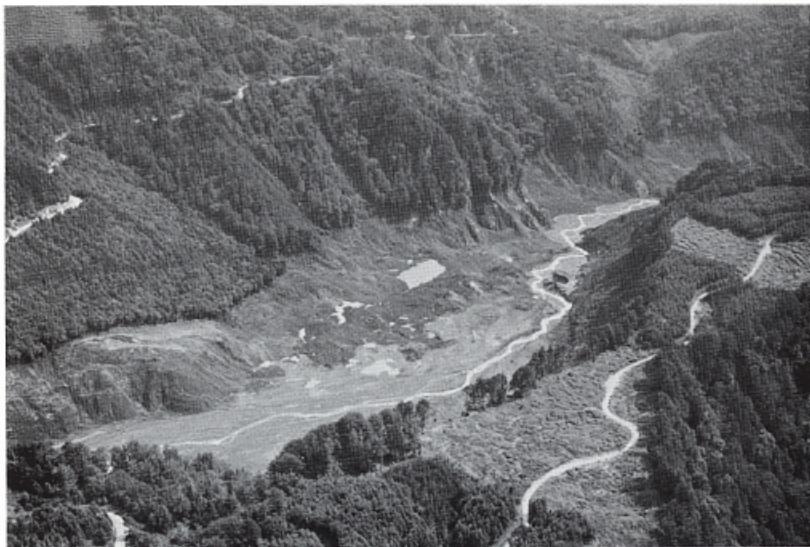
写真6 岩屑流の主流が通過した濁川温泉付近。崩壊地から 6.5 km 下流の濁川温泉付近を通過した岩屑流の厚さは 70~80m。一家 4人が行方不明となった温泉旅館の跡には、厚い岩屑流堆積物と流れ山が残された。
(9月21日撮影)

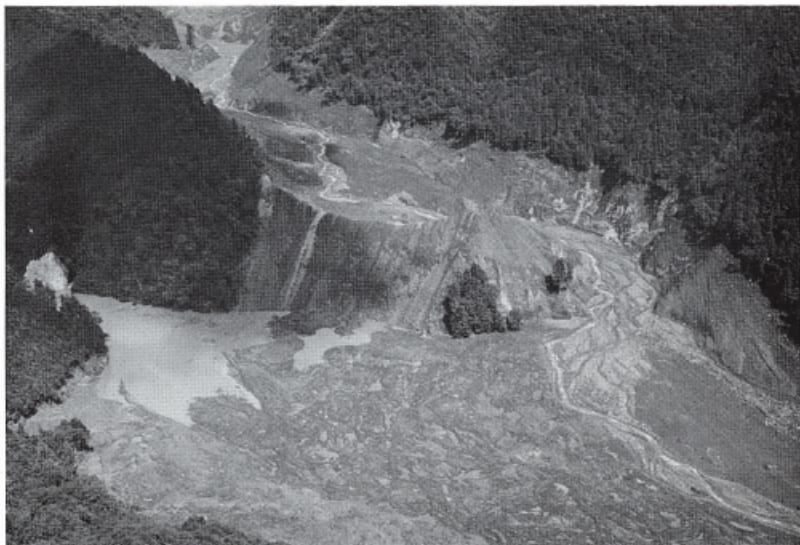
写真7 濁川と王滝の合流点付近。濁川を流れ下った岩屑流は 高さ 60m の尾根を乗り越えて 王滝川を厚く埋めた。合流点付近の岩屑流堆積物の厚さは 50m。写真左手にはせき止め湖の一部が見える。
(9月21日撮影)

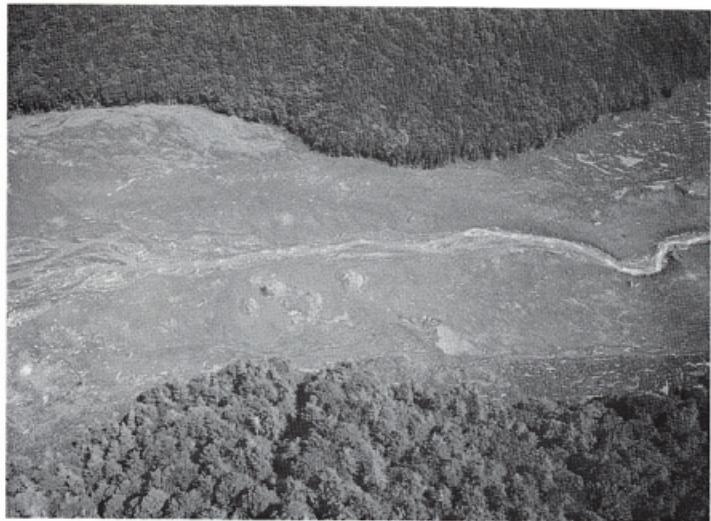
写真8 王滝川の柳ヶ瀬付近
を埋めた岩屑流堆積物。
なめらかに見える表面は、二次泥流が流れた跡である。
目撃者の田中さんと大目さんは写
真右上のヒノキ林に
逃げ込んだ。
(9月21日撮影)

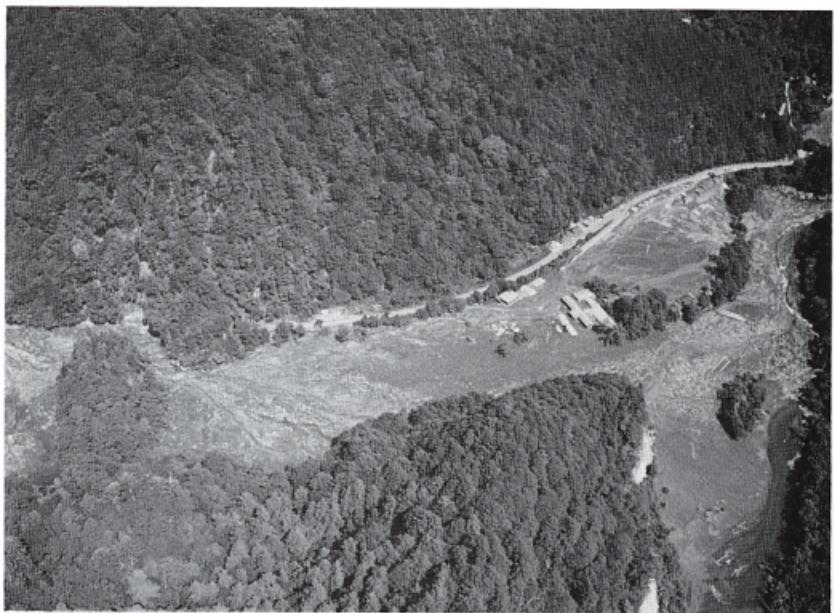
写真9 氷ヶ瀬付近の岩屑流堆積物と二次泥流堆積物。
写真左手の氷ヶ瀬が自然の堰堤となって岩屑流を食い止めた。
しかし、営林署の事業所は二次泥流堆積物に埋められた。
(9月21日撮影)

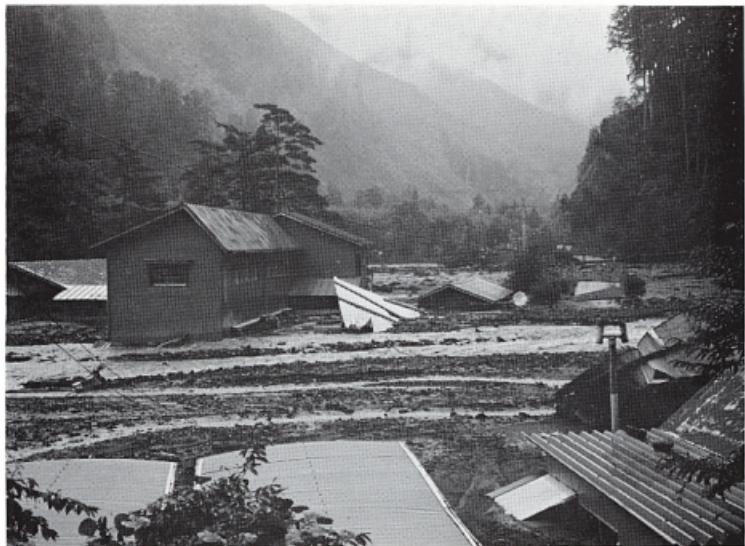
写真10 二次泥流堆積物に埋められた氷ヶ瀬事業所。岩屑流の直撃を免れた氷ヶ瀬事業所も、二次泥流として流れ出した岩屑に埋められた。
(9月18日撮影)

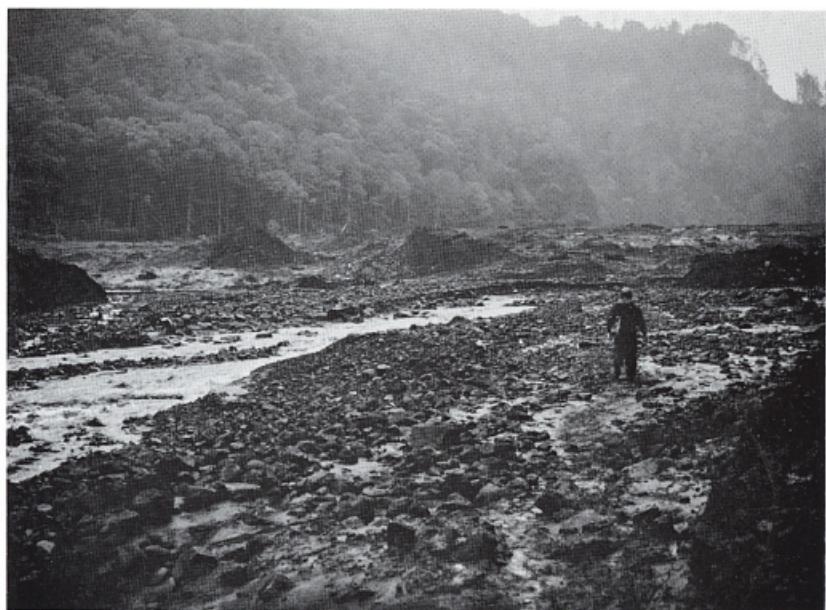
写真11 氷ヶ瀬の上流を埋めた岩屑流堆積物。岩屑流堆積物の表面は起伏に富んでいる。写真手前側の河原は、二次泥流による侵食と再堆積によってできた。(9月18日撮影)

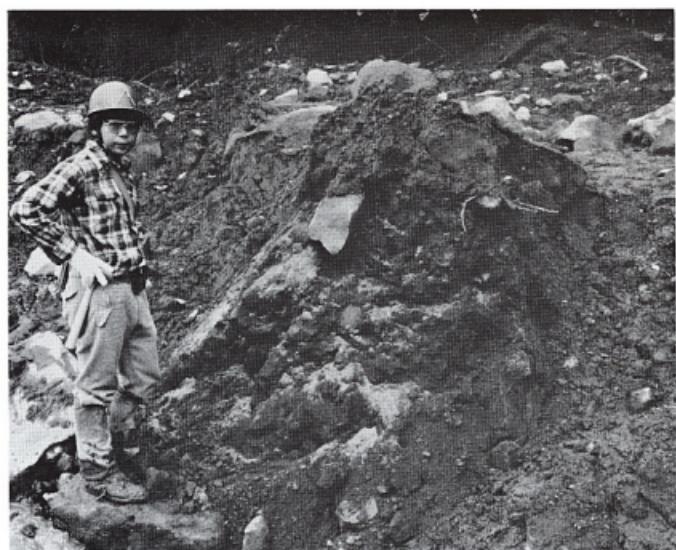
写真12 岩屑流堆積物と二次泥流堆積物。人物の胸のあたり 人頭大の礫までが乾いた岩屑流堆積物、その上を水を含んだ二次泥流堆積物が薄く覆っている。
(氷ヶ瀬上流にて 9月20日撮影)

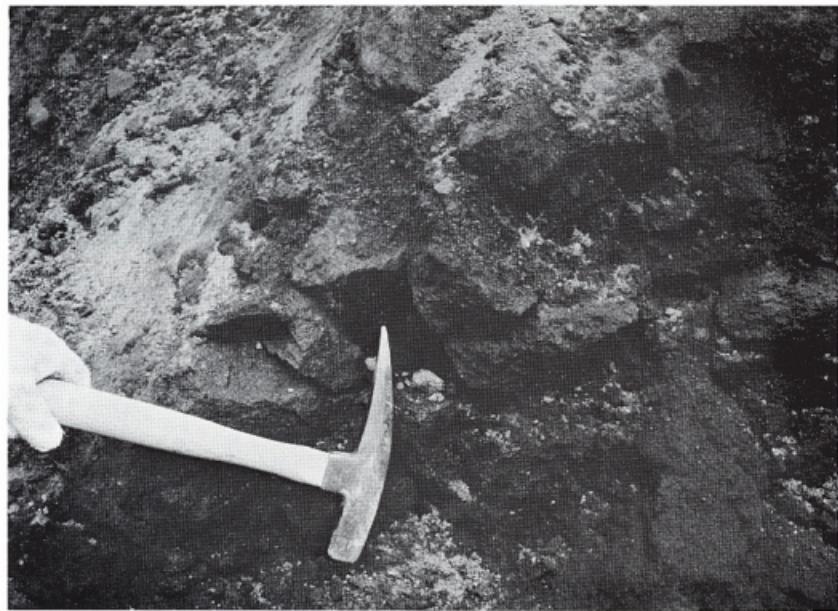
写真13 岩屑流堆積物。拳大から人頭大までの火山岩塊と粗粒の火山灰からなる。乾いていてサラサラしている。ハンマーのピックのところに拳大の空隙が見られる。(氷ヶ瀬上流にて 9月20日撮影)
