岩片が打ち込まれた樹幹と1984年濁川岩屑流*

三村 弘二・星住 英夫 (地質部)

1984年9月14日の長野県西部地震の際 御岳山八合目付近に発生した岩屑流は 比高1,600m 水平距離12kmを10分足らずで一気通過し 甚大な被害を与えた。由緒ある濁川温泉もこの岩屑流に飲み込まれてしまった(栗田ほか 1984 地質ニュース第364号)。

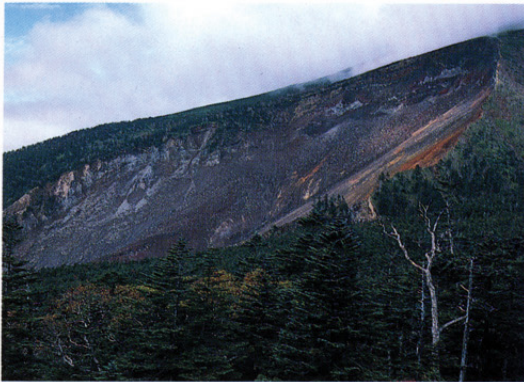
写真1 濁川岩屑流の発生地域に生じた馬蹄形崩壊地。岩屑流は写真の向かって左方へ崩れ落ちた。崩壊地の規模は写真に見られる範囲で左右が1km余り。崩壊壁面には溶岩と火山砕物からなる火山体の断面が剥き出しになっている(崩壊地西南西約1km 三笠山西側の車道地点Aから 昭和59年10月13日午前9時半頃 三村撮影)。

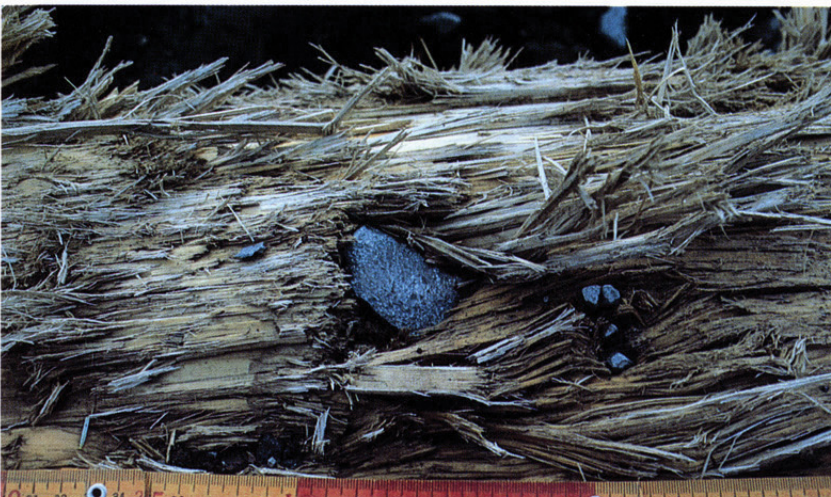
写真2

岩屑流の下流で洗い出された樹幹の表面に打ち込まれた岩片。樹幹の表面はささくれ立ちしたたかに食い込んだ岩片は 容易には取り出すことができない。樹幹の筋は岩片で激しく断ち切れられ折り曲げられており 岩屑流の猛威がうかがえる(王滝川の氷ヶ瀬上流約700mの地点Bで 昭和59年11月12日午後4時頃 星住撮影)。

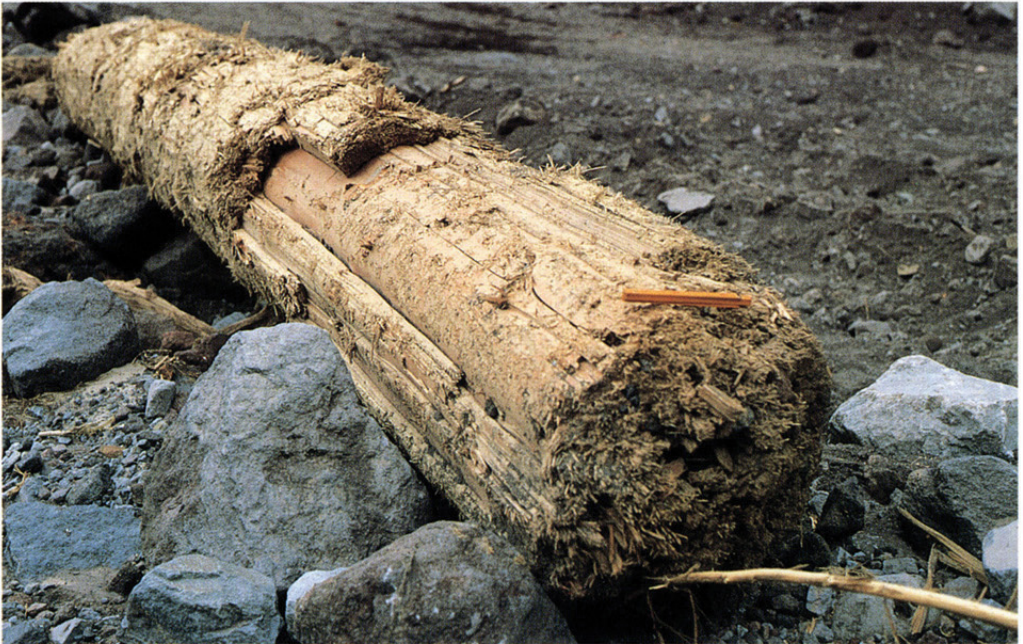
写真3 岩屑流堆植物表面から洗い出された丸裸の樹幹。枝や表皮はほとんど失われ 全身に写真4や5のような岩片が食い込んでいる。現場には同様の樹幹が多数見られる。写真6で見られるような砂泥のコーティングは流水により脱落している。樹幹上のスケールは約20cm (王滝川の氷ヶ瀬上流約300m地点Cで 昭和59年10月11日午後4時頃 三村撮影)。

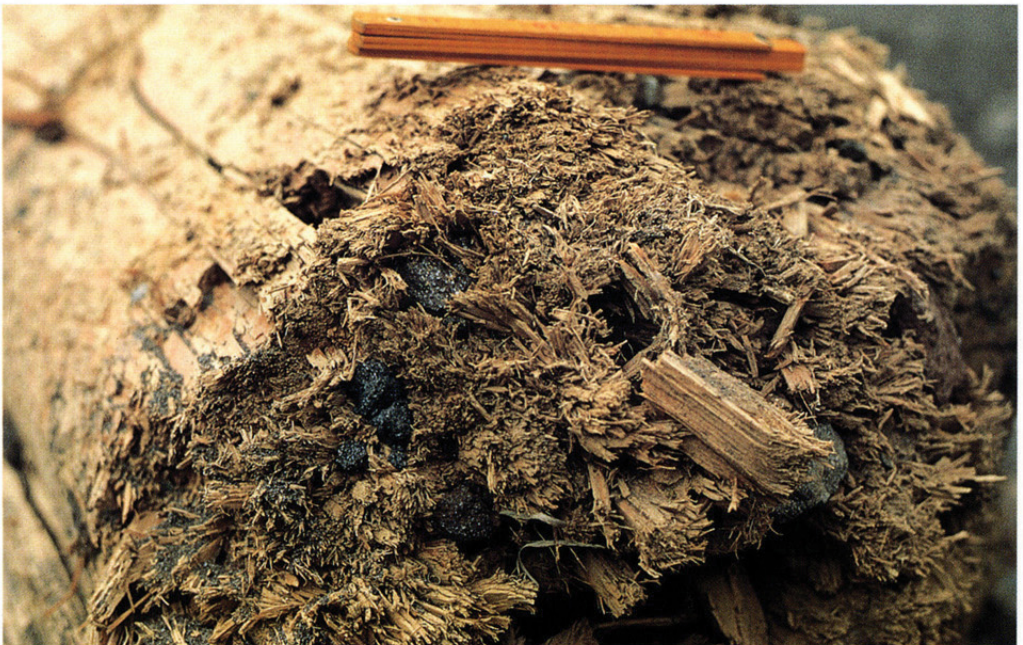
写真4 写真3の折れた樹幹の断面をクローズアップしたもの。様々な岩片が弾丸のように打ち込まれている。したたかに食い込んだ岩片の中にはハンマーで打ったように砕かれたものも見られる。スケールの位置は写真3と同じ。

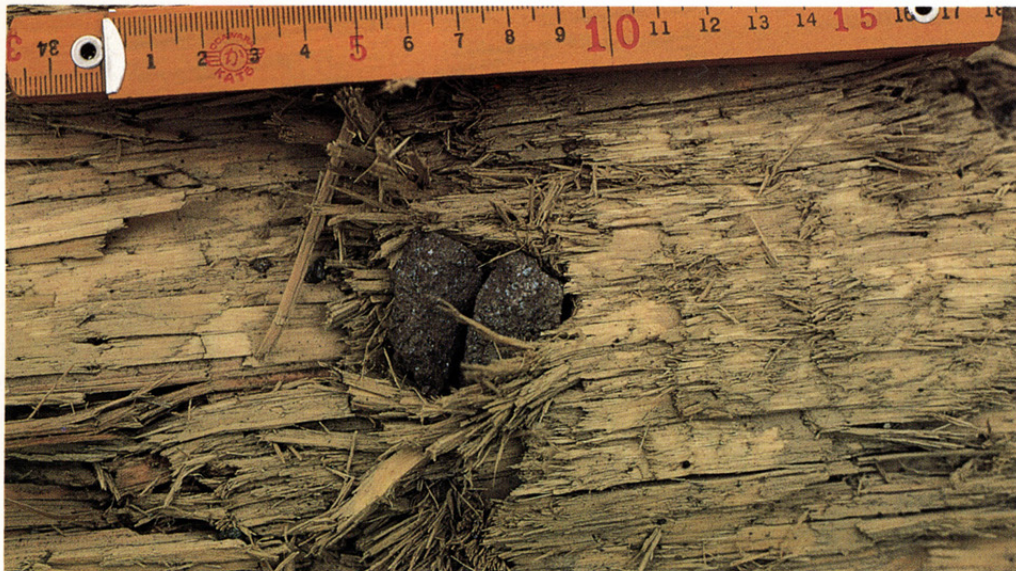
写真5 写真3の樹幹の側面に打ち込まれ砕かれた岩片。木の筋の曲がり具合から岩片が写真の向かって左方から斜めに打ち込まれていることが分かる。周囲には0.5～2mmの砂粒も樹幹に食い込んでいる。

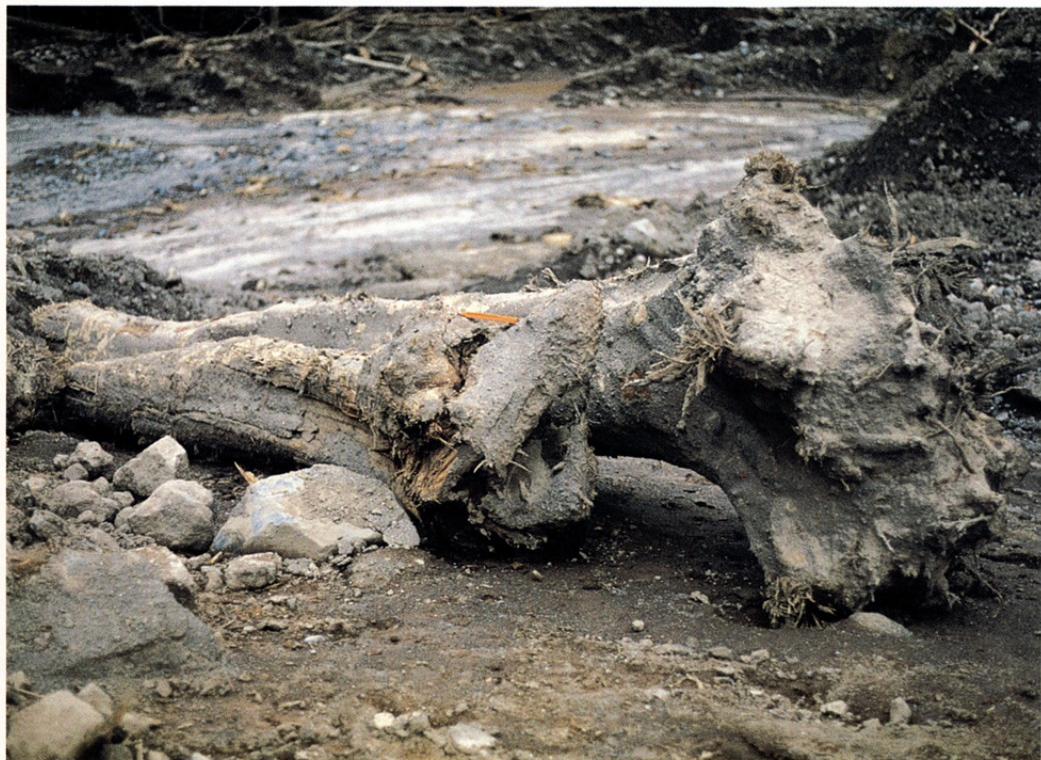
写真6 岩屑流によって下流に運ばれた根つきの樹幹。まだ写真3の樹幹のように流水で洗われていない。そのため樹幹の表面は固く締まった灰色の細かな砂泥でびっしりとコーティングされたままになっている。流木中央のスケールは長さ約20cm（王滝川の氷ヶ瀬上流約400m地点C付近で昭和59年10月11日午後4時頃 三村撮影）。

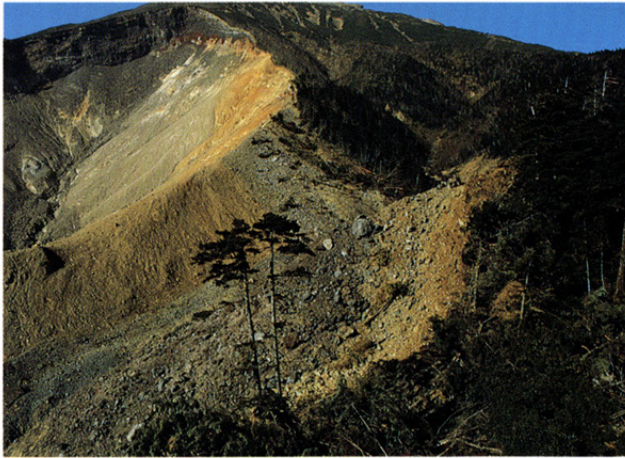
写真7

岩屑流最上流の崩壊地側方流下部 岩屑流は左上方の崩壊地から手前へ押し寄せ 更に左方へ森林を巻き込みつつ通過して行った (三笠山西北西約1.2km地点D 昭和59年11月9日午後2時頃 星住撮影)。

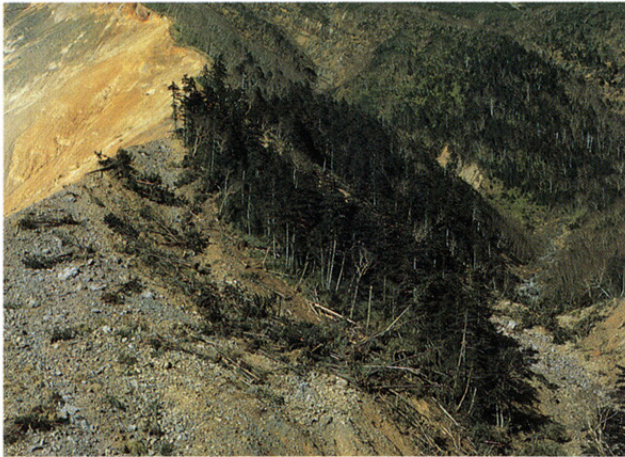
写真8

写真7の中央上部 崩壊地の下方縁辺部に見られる森林破壊の惨状。木は根こそぎなぎ倒されたり 枝がむしり取られている。

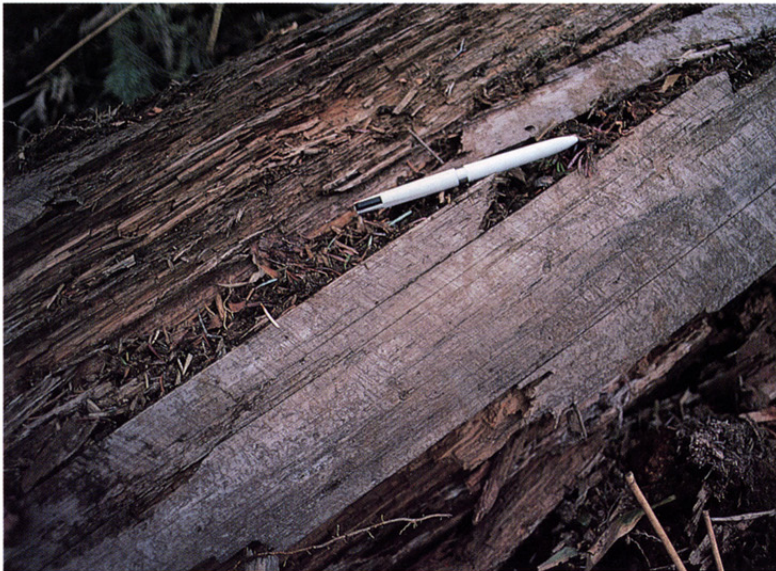
写真9 写真8と同地点の崩壊地の崖縁で見られる なぎ倒された樹幹の表面、向かって左方が崖縁、樹幹の向かって左上から右下方向へ無数の擦痕が印されている。表皮は岩屑流が通過した反対側部分を残して剥ぎ取られている。しかしここには岩屑流の下流で見られるような岩片の打ち込みや砂泥のコーティングは全く認められない。軟らかな表土が倒木のあちこちに薄く被さっているだけである (昭和59年10月13日正午頃 三村撮影)。
