昭和61年台風10号による大雨と那珂川下流域の氾濫

早川 唯弘 (茨城大学)

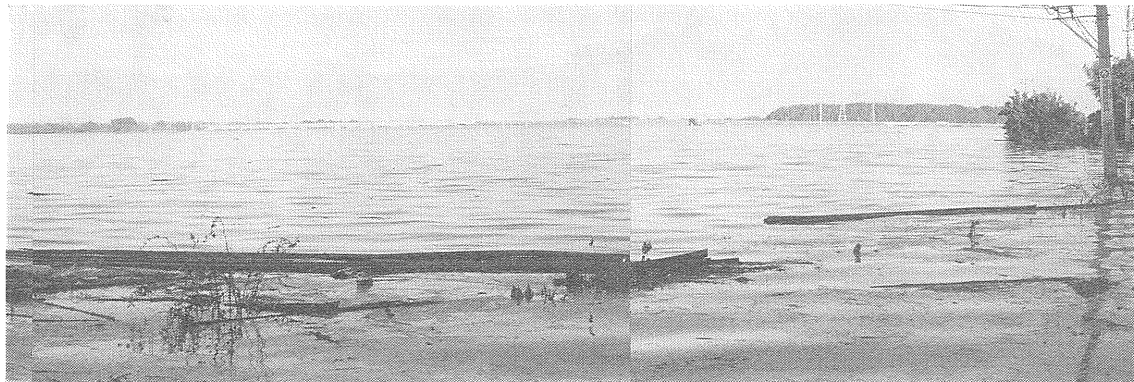
下位段丘4と沖積面1の縁辺や浅い谷部にまで浸水した所が一部にみられる。しかし左岸の沖積面3は人工堤防に保護され下流から逆流した水の侵入を受けるのみであった。千代橋から国道6号の橋までは沖積面1のやや低い部分が浸水し右岸の飯富ではごく高い所を残して沖積面1のほとんどが水につかった(写真1)。渡里の千歳橋のやや上流では人工堤防すれすれまで水位が上昇し一部では堤防を越えた水が堤防真下の畑に流入した(写真2)。さらに下流の根本では沖積面のすべてが浸水し沖積面2aの後背湿地では家屋の1階部分が水没する所もあった(写真3)。また対岸の青柳や枝川では沖積面1の上に広く水があふれた。国道6号の橋までは浸水域が広いがここより下流では沖積面2aと大野西方の那珂川の旧河道や河岸の低湿地の一部および河口手前左岸の中丸川の低地で浸水したが沖積面1の大部分には水がおよばなかった。このため浸水域は比較的狭くなっている。

写真1 飯富付近の氾濫。沖積面1のほとんどが水没し 常磐自動車道のみが水没せず 通行可能な橋となった(5日16時頃撮影 下流方向を望む)。

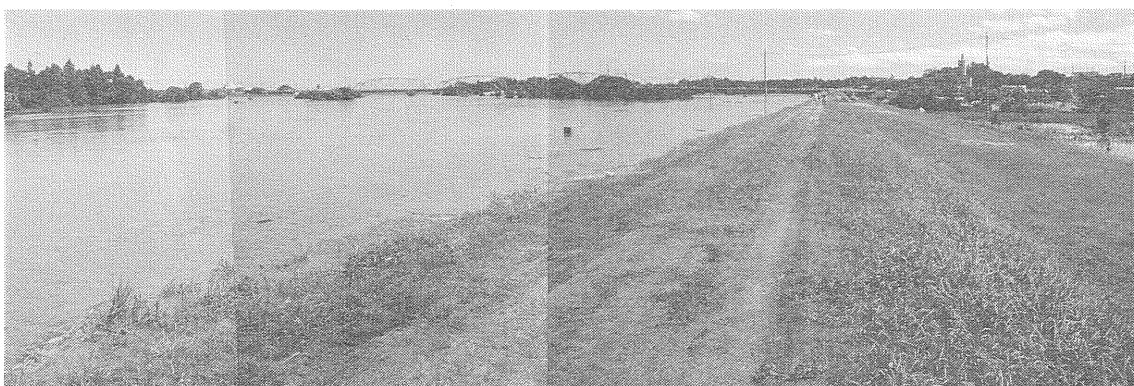
写真2 千歳橋上流渡里の出水。水位はほぼ人工堤防と同じであり 一部では水が堤防を越えている(5日14時頃撮影 下流方向を望む)。

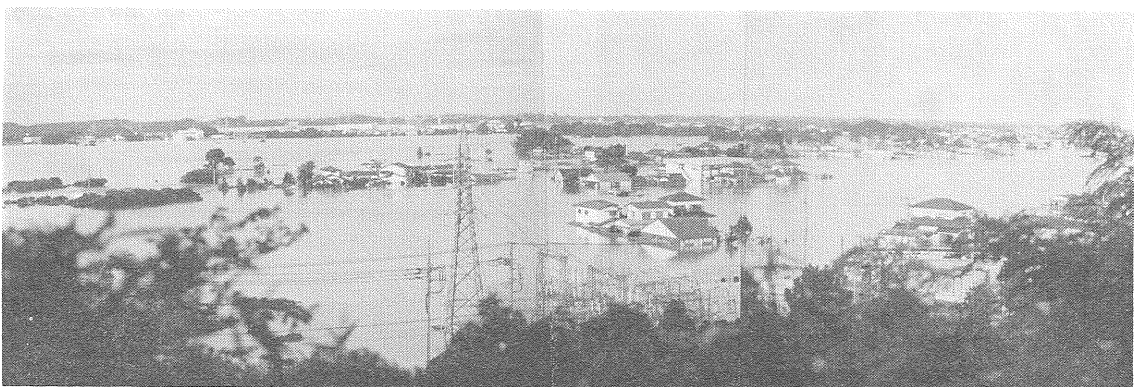
写真3 八幡神社より見た根本の浸水。中央部が根本の集落で 右へ 青柳 水府橋方面の家々はほとんど浸水した(5日18時頃撮影)。

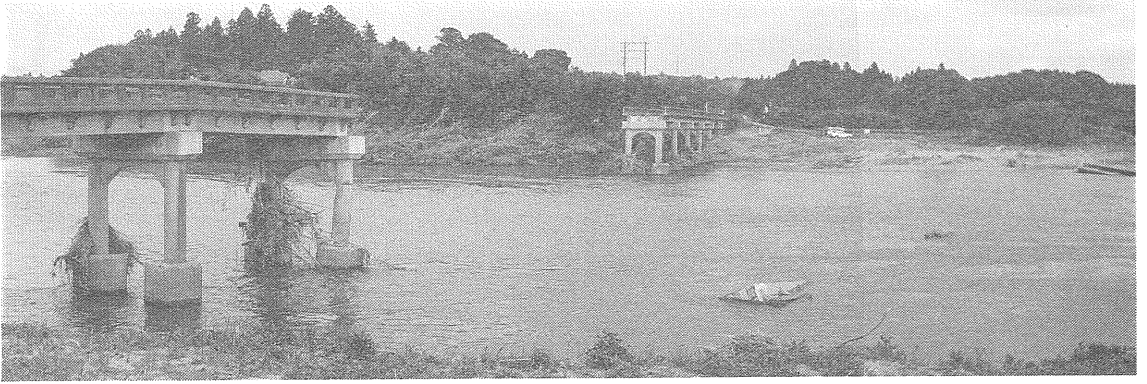
千代橋は普通「ちよぼし」と呼ぶ茨城新聞社編『茨城県大百科事典』(1981)でも「ちよぼし」の項目で記載されているが、しかし台帳による正式名称は「せんだいぼし」というそうである。これは昭和6年(1931)にかけられすでに老朽化したコンクリート橋であったが左岸の段丘と右岸の沖積面1の間の狭く部にあり今回の洪水で上流からの水が集中し流失してしまった(写真4)。このように洪水時には河床が洗掘され人工構造物などの破壊が行われる。千代橋の下流右岸は流れがあたる攻撃斜面側であり河岸の基部は侵食され砂礫が露出する(写真5)。一方堤の上には氾濫時に堆

写真 4 流出した千代橋。流された橋の一部が流路内に横たわる。右が下流である。

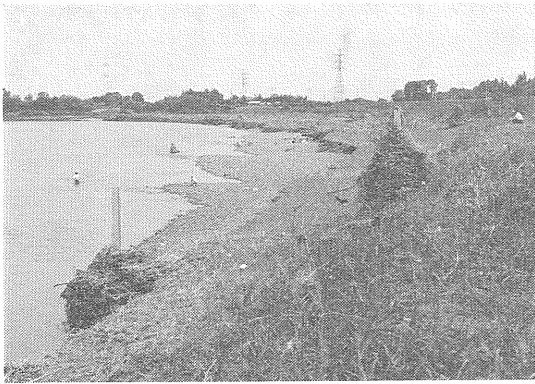
写真 5 千代橋右岸の浸食。下流方向を望む。

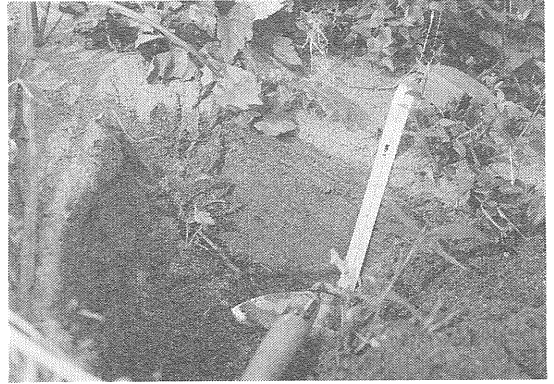
積したと思われる土砂がみられる。まず 堤の流路側の縁には ややもり上がった砂の堆積がみられる(写真6)。砂の厚さは約15cmで 上部ほど粗粒な砂からな

り 下流に急斜する偽層理をもつ。こうした砂の分布は河岸の堤の縁のごく狭い範囲に限られており 数10m岸から遠ざかった畑では シルトや粘土からなる泥の堆

写真 6 千代橋右岸の堤に堆積した砂。砂は粗粒である。

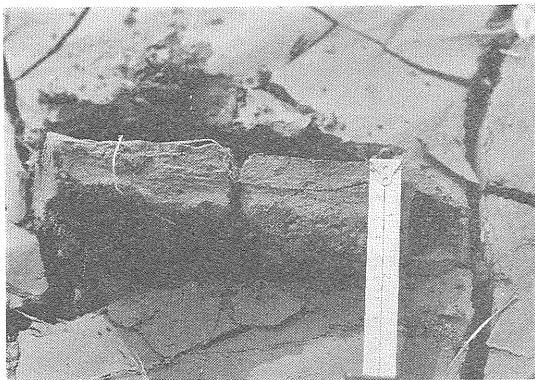
写真 7 千代橋右岸の畑に堆積した泥。

積がみられる(写真7)。泥の厚さは約 3 cm でちょうど真中にごく薄い砂を挟む。洪水時の河岸におけるこうした堆積を河畔堆積現象と呼んでいる(伊勢屋 1979 1980)。なお千代橋付近では左岸の堤にも同様の砂

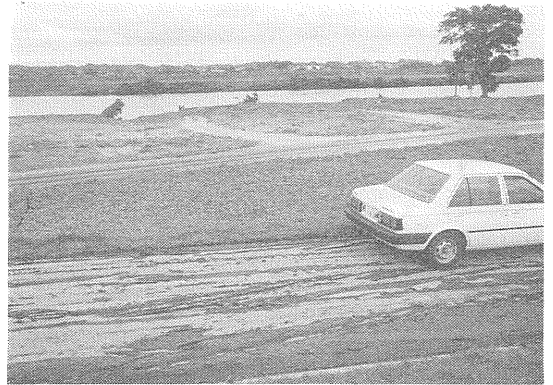
写真 8 千代橋下流右岸の氾濫による土砂の堆積。右が下流である。

より下流の渡里の千代橋下流では流路は直線的であるが右岸の氾濫原上に波状の砂の高まりがみられる(写真8)。高まりは岸に沿う方向でやや長く砂の厚さ

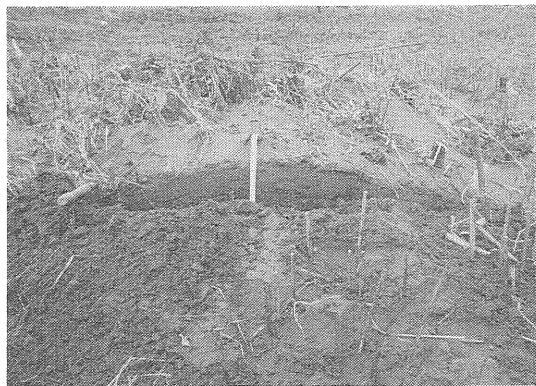
写真9 千歳橋下流右岸に見られる砂の高まり。
手前が下流である。

は約20cmで、下部のみみ殻を挟む部分から下はやや細粒の砂である(写真9)。横断面では、流路の方向からはい上がるような上に凸の山型の偽層理がみられ、反対側(写真左側)へはこれを谷型にけずって新たに浅い谷型の偽層理をもつ砂が堆積している。この高まりは岸から数mの範囲に分布し、さらに岸から離れると砂漣のみられる砂の堆積域を経て(写真8の自動車)が停車している付近では泥の堆積域に移る。この地点より下流へ根本の集落までは流路は左へ蛇行するが、その攻撃斜面側にあたる右岸のちとせ二丁目付近でも類似した土砂の堆積がみられ、とくに河岸の氾濫原縁辺では、下流方向に急斜した面をもつ砂堆(デューン)の形態をもつ砂の高まりがみられる(写真10)。これは草に附着するようにして堆積しており、断面では全体としてはゆるく上に凸な偽層理で、下流側は急斜面に対応して急に傾く。また、流路と反対側のへりでは浅く谷型にけずるようして薄い砂層が付加されている(写真11)。舌状に下流

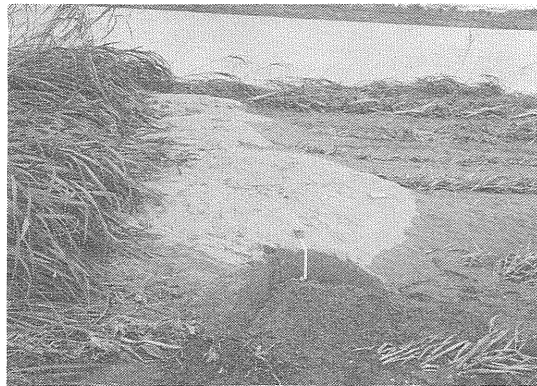
写真10 ちとせ二丁目付近に見られる砂の高まり。

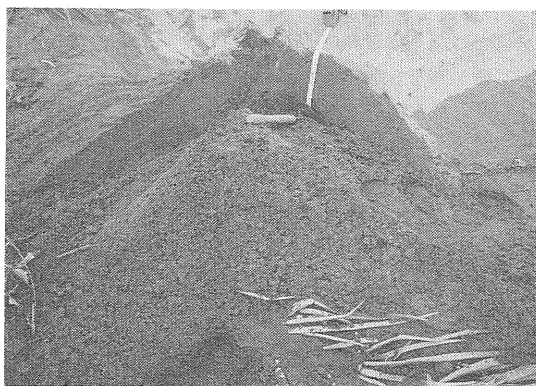
写真11 ちとせ二丁目の砂の高まりの断面。
砂の厚さは 約25cm。

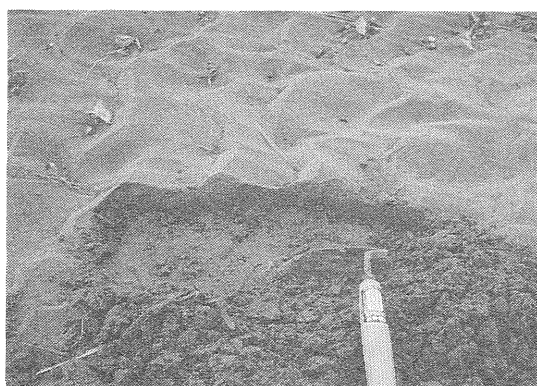
写真12 ちとせ二丁目に見られる砂漣。左方が下流側で
厚さ 約5cm。

方向にのびたこの高まりの長軸方向は、わん曲する河岸とは斜向き南南東を向いており、堤を越えた流れがこの高まりの形態的特徴に関係しているとも考えられる。さらに流路を離れると砂漣が観察され、これも下部の細粒の砂と上部の比較的粗い砂からなる(写真12)。そして流路から40m程度離れた付近からシルト質の堆積物の堆積域に移る。

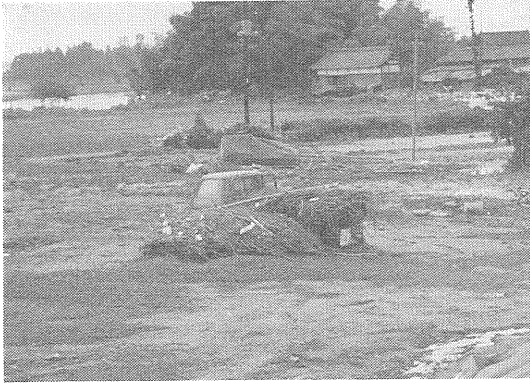
氾濫原上の流れに注目して前述のカラー航空写真をみると、人工堤防の未完成部分や集落と集落の間に流れを示すすじが観察される。根本の集落の上流側にある未完成の人工堤防の間に駐車された小型トラックは、堤防の間を通る流れにさらされ、流れのあたる前面にゴミを附着させ、両わきを浅く洗掘され、背後に砂の堆積を残

写真 13 根本付近に駐車されたトラックと氾濫原上の浸食と堆積。手前が上流である。

した(写真13)。

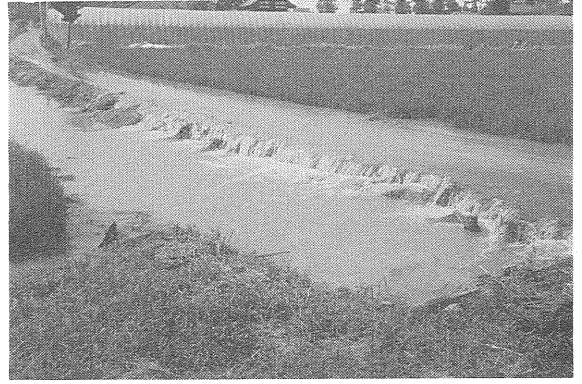
写真 14 渡里の沖積面1の一部にあふれた水、下流側の道路縁に小さな滝の流れを生じる。

青柳では 沖積面1が氾濫した水におおわれ 集落の北のはずれとそれに隣接する新しい店舗群の間を横切って 枝川方面へ流れがぬけた。この流れが国道349号(太田街道)を横切る所では ガードレールにゴミがひっきり 道路の反対側すなわち下流側でアスファルトの歩道部分が破壊された。氾濫した水が段差のある所を横切るとき 下流側の段差の部分に滝のような流れを生じる(写真14)。こうした流れが道路の下流側縁辺での洗掘を促進したため下流側のみに道路の破壊が生じたことが推測される。
