# 小貝川堤防決壊の瞬間

撮影：倉田恒夫（石下町企画課） 文：田口雄作（環境地質部）  
Tsuneo KURATA Yuhaku TAGUTSCHI

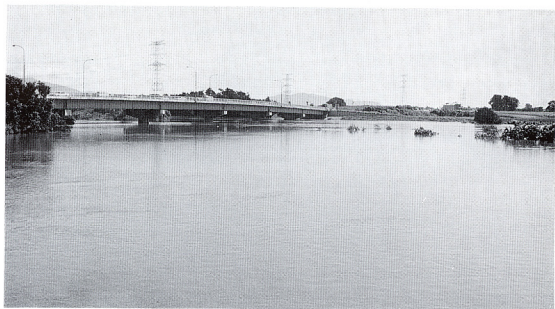
写真-1 8月6日8時50分頃 小貝川の洪水流は長峰橋付近で堤外地を満杯にして勢いよく流れています。この時点でこの地点の水位はすでに6.10mに達しています。

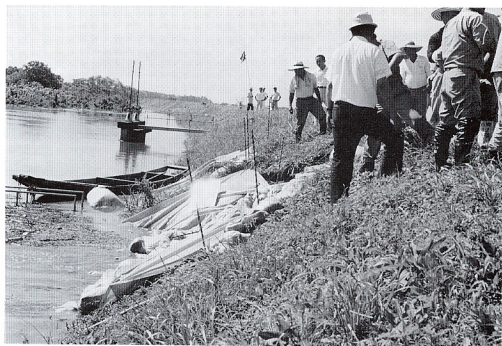
写真-2 9時頃 6日朝7時50分頃漏水が発見された豊田機場地先では消防団員等によって 土嚢の投げ込みや登・シート張りによる懸命の水防作業が行われています。

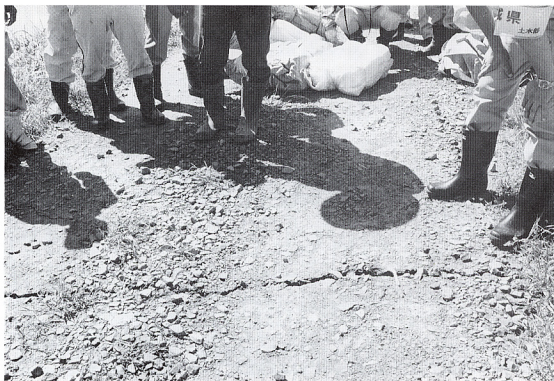
写真-3 9時10分頃 不気味な亀裂が堤防上を横切っているのが発見されました。

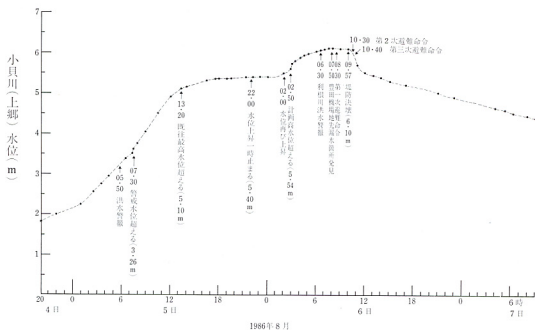
図-1 小貝川上郷(破堤地点)における目測による水位の経時変化  
(石下町管理課消防防災係の資料を基に筆者作成)

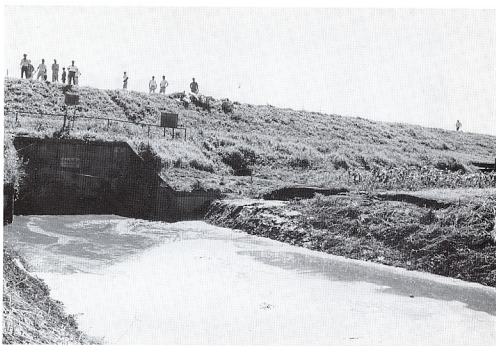
写真-4 堤内地の豊田自然種管南側脇の漏水はますます大きくなっていきます。堤防上では消防団員などが不安気にそれを見守っていますがどうすることもできません。

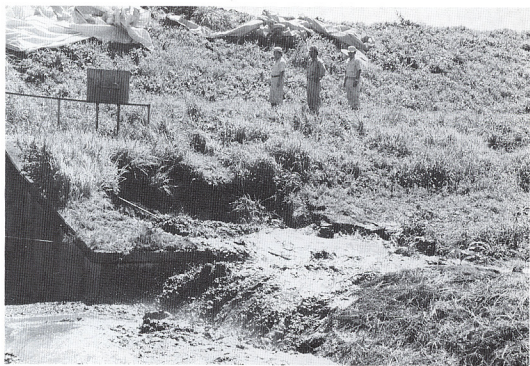
写真-5 漏水箇所はみるみるうちに拡大していきます。写真左上の看板に注目して下さい。

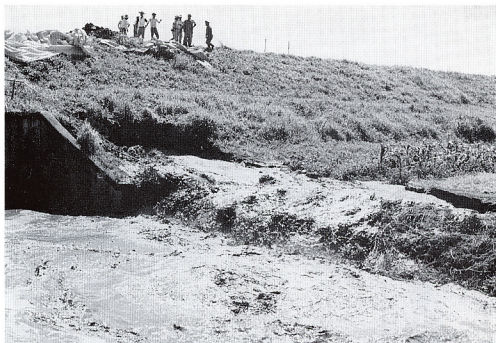
写真-6 漏水箇所はますます堤防本体へ拡大し 写真-5の看板も瞬時にして泥水の中に飲み込まれてしまいました。

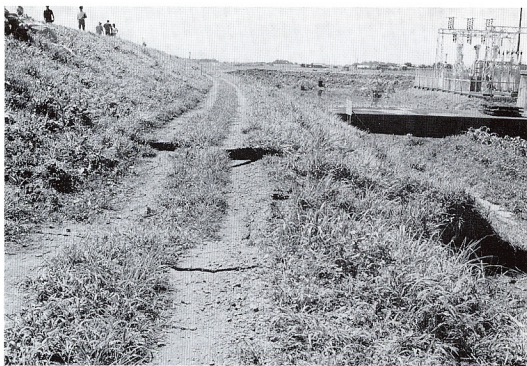
写真-7 9時40分過ぎ 堤防下の道路にはっきりとした2本の亀裂が現れ その間の土塊は堤内地側へズリ下がってきました。

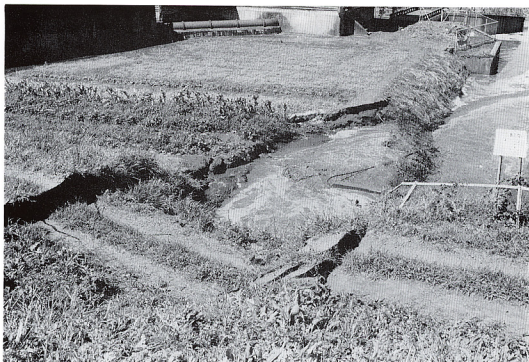
写真-8 9時45分頃 亀裂が広がり土地は明らかに沈み込み始めました。

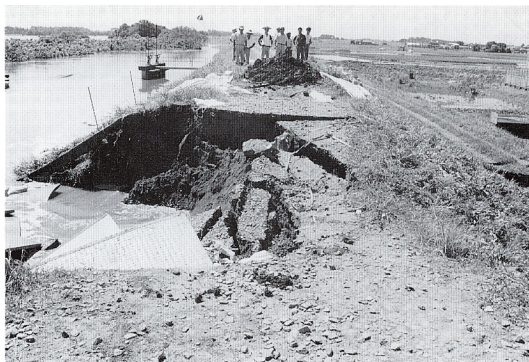
写真-9 9時50分頃 必死の水防作業も空しく 堤外地満杯の水の勢いには勝てず ついに堤防がドドッと音をたてて崩れ始めました。

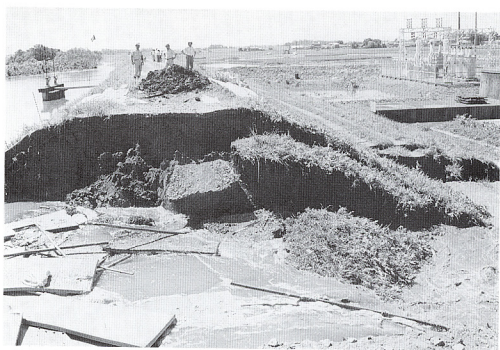
写真-10 9時57分 堤防が完全に決壊した決定的瞬間です。この写真によれば 堤防の決壊箇所比べて堤防下の漏水箇所が 下流側に若干ずれていることが明らかに読み取れます。

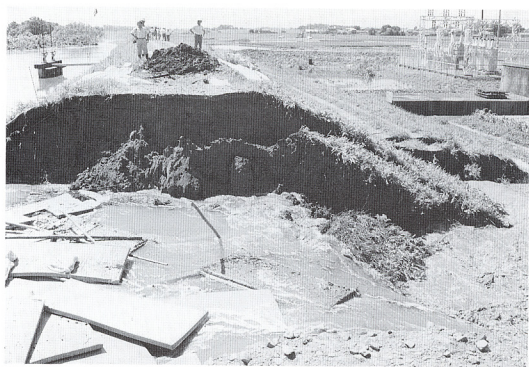
写真-11 押し寄せる洪水流によって、堤防の決壊幅は上流側（写真手前側）に どんどん広がっていきました。

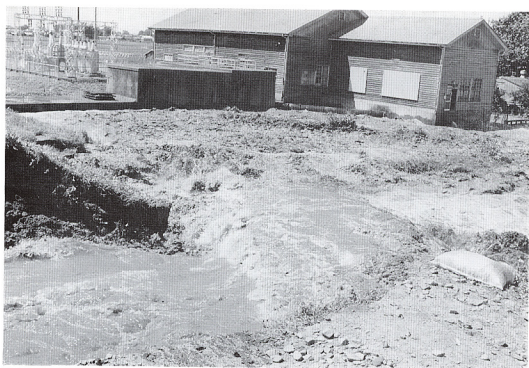
写真-12 堤内地へ一気に流れ下る浸水流。正面の建物は豊田機場。

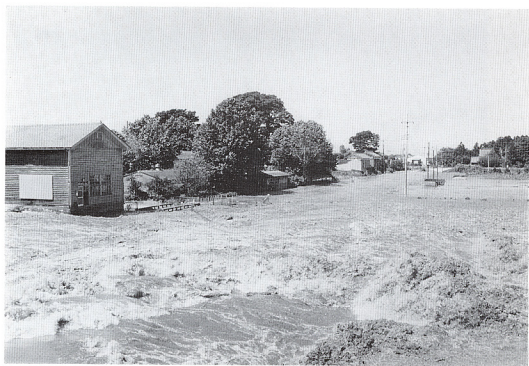
写真-13 10時15分頃 怒涛のように流れる浸水流は 瞬く間に水田や集落を飲み込んでいきました。

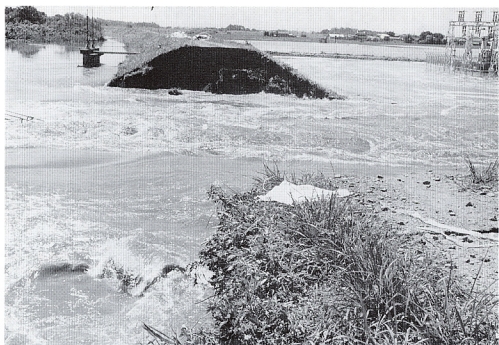
写真-14 10時20分頃 流れ込む洪水はもう止めようもありません。写真右上の水田は既に完全に冠水しています。堤防の決壊幅は最終的には約100mにも広がりました。

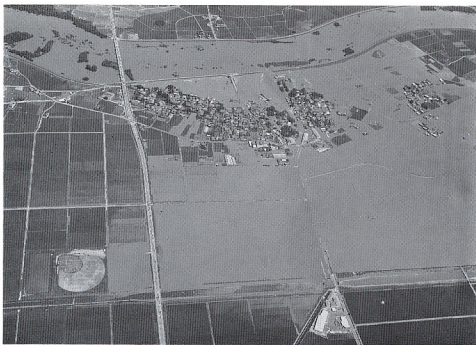
写真-15 13時頃 堤防決壊約3時間後の浸水状況。正面本豊田集落を一飲みにした浸水流は下流の水海道市（写真右）方向へどんどん拡大していきます。浸水流が流れ込んだ手前南北（左右）に流れる八間堀川は下流側の各所で二次氾濫をして被害をさらに大きくしました（写真提供 第一航業株式会社）。
