千葉県東方沖地震による地盤災害 一速報一

遠藤秀典・釜井俊孝・宇野沢昭・相原輝雄
Hidenori ENDO Toshitaka KAMAI Akira UNOSAWA Teruo AIHARA

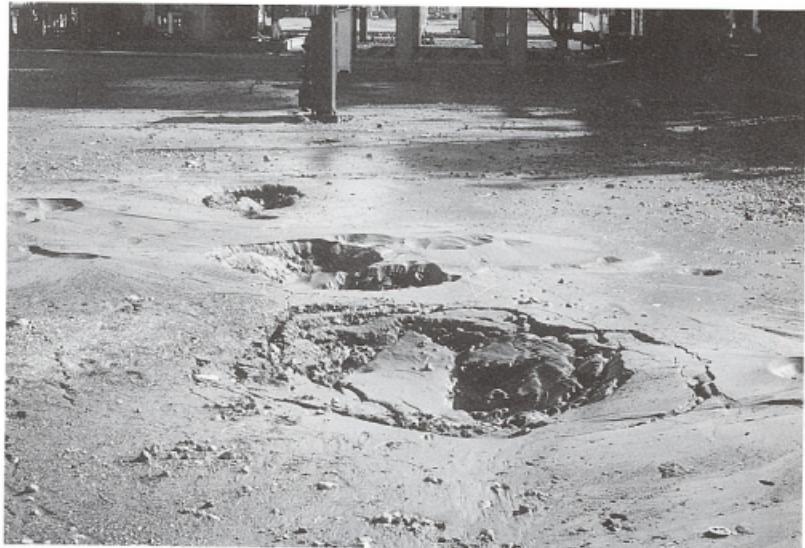
写真1 東京湾岸埋立地の噴砂丘(12月19日撮影)

液状化による噴砂・噴水現象に伴って形成された噴砂丘。ここでは噴出孔の周囲が陥没している。

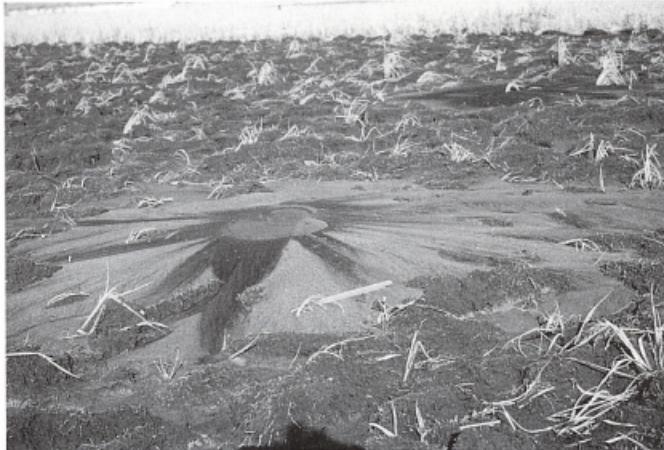
↑写真2 九十九里平野の海岸付近の水田に形成された噴砂丘
（旭市椎名内 12月18日撮影）

この付近の噴砂丘には、中粒ないし細粒砂からなり、表面が砂鉄質の粗粒な砂で覆われているものが多い。液状化が生じ易い条件として、地下水位が高く、ゆるづめの砂の堆積物が分布することなどであると指摘されている。

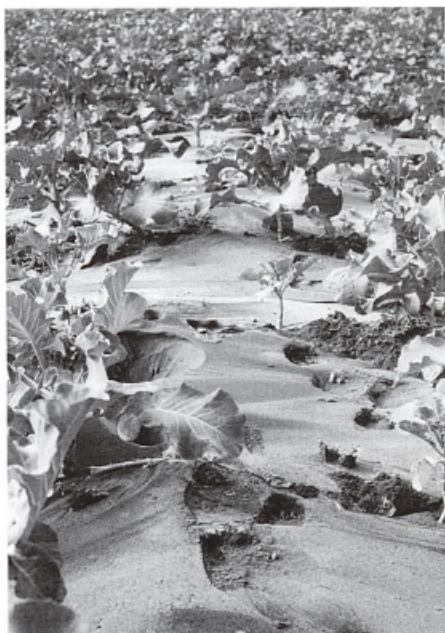
↑写真3

九十九里海岸付近の畑地に形成された割れ目と噴砂丘
（旭市椎名内 12月18日撮影）

この砂丘の縁辺部に位置する畑地では、割れ目に噴砂丘が並んで分布する。割れ目の延長上にビニールハウス内では、多量の地下水及び砂が噴出している。また液状化による地盤の変位に伴って、ビニールハウスの一部が沈下している。

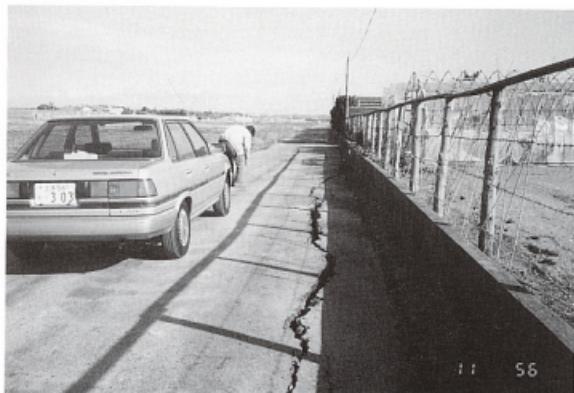
←写真4

液状化による道路の亀裂（旭市椎名内 12月18日撮影）

この写真的中央部の道路に亀裂が形成されている。液状化した地盤上の盛土の道路には 各地で陥没・亀裂が生じている。この写真的右端付近の延長線上が写真3の位置である。

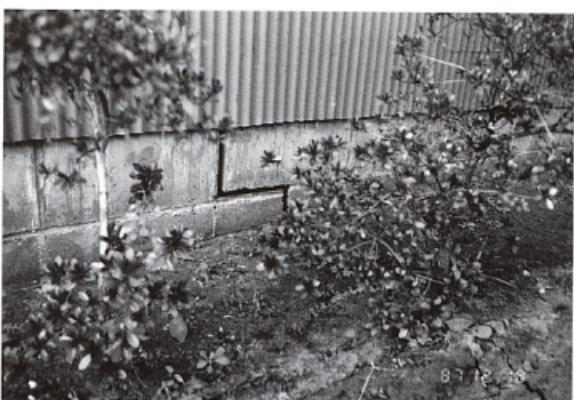
←写真5

液状化による家屋被害の一例（旭市椎名内 12月18日撮影）

地盤に液状化が生じた場合には 家屋が不同沈下したり あるいは地盤に亀裂が生じ 家屋が土台から損傷を受ける場合がある。この写真は 地盤に亀裂が生じ 家屋の土台が破損 変位した例である。このような場合 建物の戸が開かなくなったり閉まらなくなる程度であると被害が軽微であるかのように思われるがちだが 元の状態に復旧するためには 建物全体を一度持ち上げて土台を打ち直すなどの大がかりな工事が必要な場合も多く 経済的には大きな被害である。

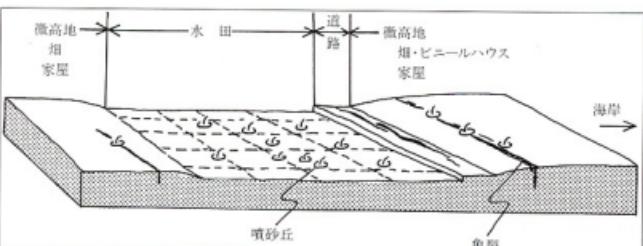
↓図1

九十九里平野海岸付近の地形と液状化による地盤変動の現象の分布概念図、旭市椎名内付近の液状化による現象の分布を概念的に示す。高高地に挿まれた水田では 噴砂丘が形成されている（写真2）。一方 高高地の水田間の縁辺部には割れ目が形成され その割れ目に沿って噴砂丘が分布する（写真3）。またこの境界付近の道路では 陥没や亀裂が生じている（写真4）。これらの高高地の割れ目は 液状化した堆積物をすべり面とする表層の軽微な移動現象によって生じた可能性がある。

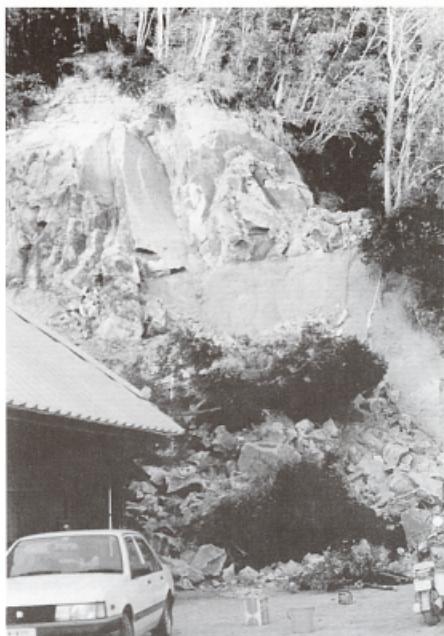
写真6

斜面崩壊(長南町 12月24日撮影)

ここでは、2方向の筋理によって“くさび”状に切りはなされた泥岩が崩壊した。このような崩壊は、転倒・すべり・落下及びそれらの複合した運動の結果として生じる。上総層群の分布域では、このような崩壊が多く発生した。

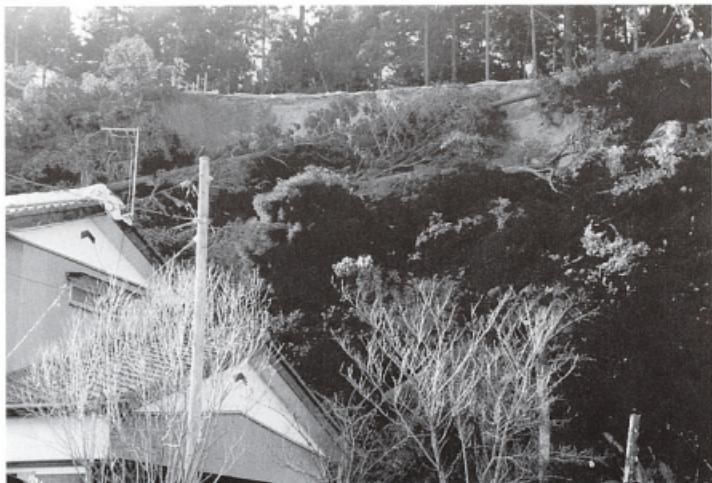
↓写真7

斜面崩壊(成東町 12月21日撮影)

ここでは、崩壊した土砂が斜面の中腹で停止し、降雨などによって、二次的に移動する恐れがあると考えられる。住民に対し避難勧告が出された。台地の縁辺部には、自然及び人工的な急崖があり、この急崖を背に多くの家屋が立地している。本地域では台地には主に砂層からなる下総層群とそれを覆う関東ローム層が分布する。

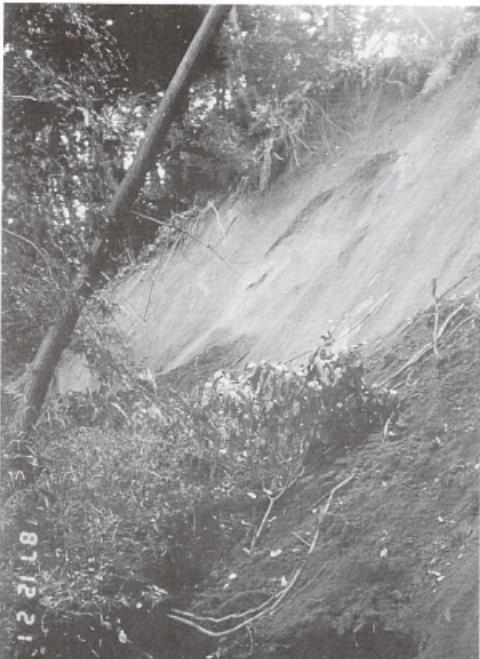
写真8 斜面崩壊 滑落崖（成東町 12月21日撮影）

崖の表層が薄くはげ落ちる様な崩壊で、崩壊の幅は約30m、厚さ約1.5mである。滑落崖の背後の約2mの範囲には亀裂が形成され、崖全体が不安定な状態にあることを示している。崩壊土砂上の立木の倒れた方向は、斜面の上部では上方に一方、下部では下方に向かっており、この斜面崩壊では回転を伴う運動が主体であったことを示している。

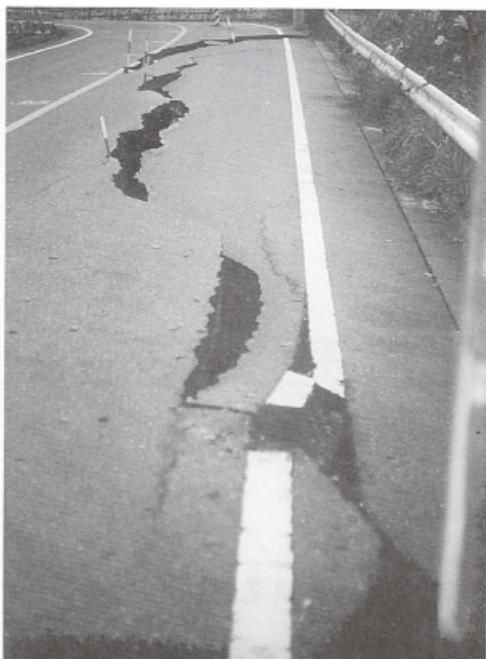
写真9 斜面崩壊によって形成された亀裂 段差（成東町 12月18日撮影）

この写真の道路の地割れ・段差は斜面崩壊によって形成された。地割れは写真の左側の宅地にも形成されており、家屋では土台に亀裂があり、戸や敷居が動かなくなったり、このように斜面崩壊・地すべりによる家屋被害には、移動した土砂が家屋を押しつぶすなどの被害と共に、滑落崖付近に形成される地割れ・陥没による被害が生じる。

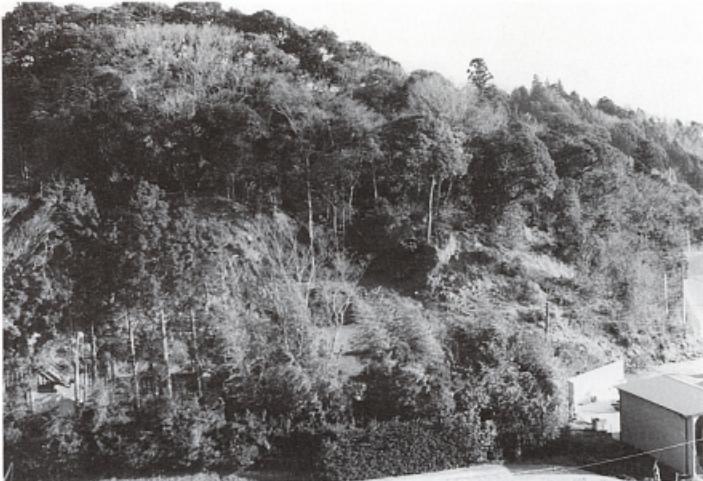
写真10 夷隅町八乙女の地すべりの全景

今回の地震によって斜面崩壊が多く発生したが、本地点では地すべりが発生した。この斜面は上純層群の太田代層の砂がち砂泥互層からなり、地層の傾斜は約8度で斜面の傾斜方向とほぼ同じである。この地すべりは風化した岩盤が地層の層理面に沿って移動したものと考えられる。

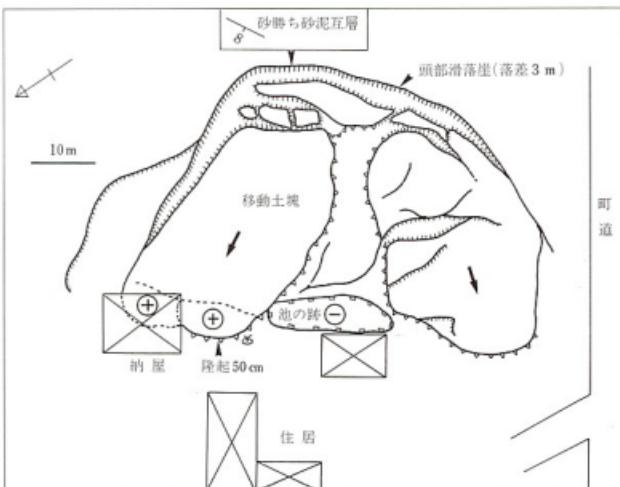
図2

夷隅町八乙女の地すべり地の平面図
地すべりの幅は約70m、長さは約40mで頭部では最大落差3mの滑落崖が形成されている。移動した土塊は比較的原形を保った状態で移動しており、中央部で裂けて2つの土塊に分かれている。そのため中央部は陥没している。移動した土塊の末端部は圧縮されて隆起している。

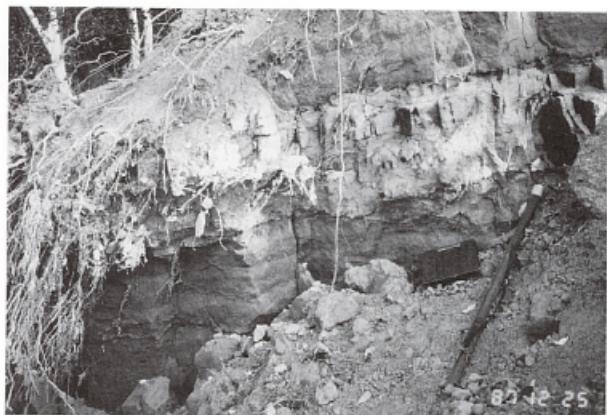
写真11

移動土塊

地すべりは、写真の奥から手前に向かって移動しており、末端部には風化した砂泥互層からなる移動土塊の断面が観察される。

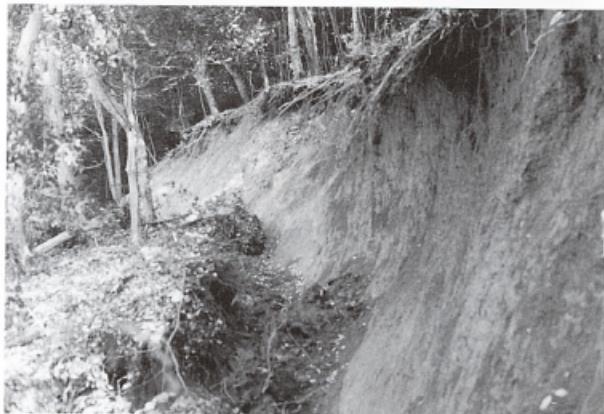
写真12

頭部滑落崖

崖に残された条線の方向から地すべりの移動方向がわかる。崖の左側の部分が地すべりで、右から左側に滑っている。

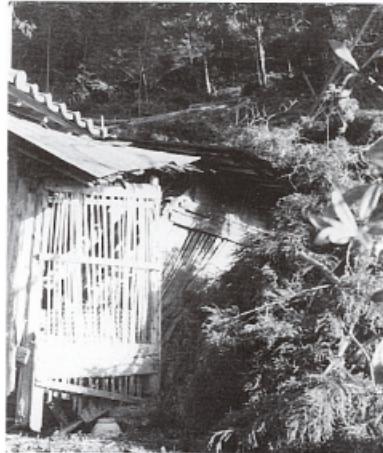
写真13

押しつぶされた納屋

地すべりの末端部が5mほど下方に移動したため、農家の納屋が押しつぶされる被害が生じている。ここでは、斜面が移動したために、地面が約50cm隆起する現象が生じている。また地下水がしみ出す現象が生じている。

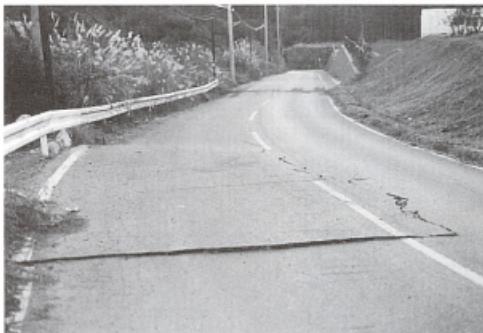
写真14

亀裂・段差（長南町 12月24日撮影）
地盤に各地で亀裂・段差及び陥没が形成され 長南町などでは ガス管 水道管に多数の被害がでた。

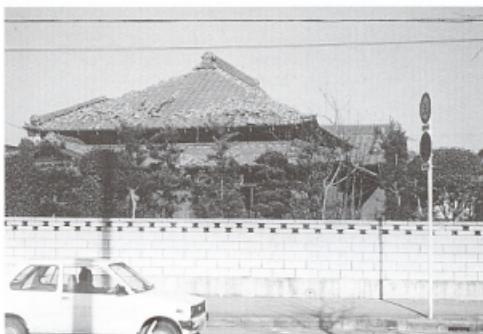
写真15

屋根瓦の被害（市原市 12月19日撮影）
今回の被害のうち家屋被害で最も数が多いのは屋根瓦の被害である。屋根瓦の被害の発生には その構造上の違いも反映しているだろうが 今後地質条件との関係について検討する必要があろう。

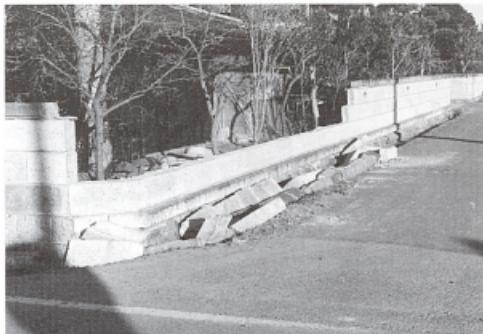
写真16

倒壊した大谷石の塀（夷隅町）
ブロック塀や石垣などの倒壊が 各地で頻発した。2人の人が倒壊した塀の下敷となって 亡くなっている。
