小川村袖地すべりの活動

釜井 俊孝（環境地質部）・ 加藤 碩一（地質部）
Toshitaka KAMAI Hirokazu KATOH

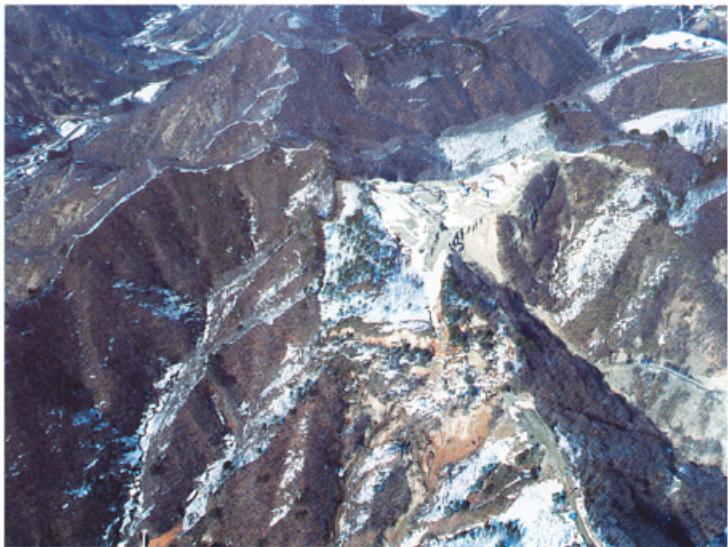
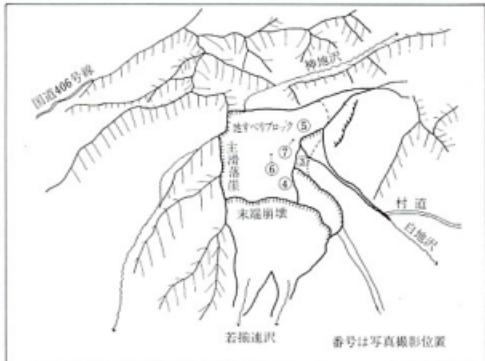
写真1

袖地すべりの全景（斜め空中写真）南南西（若狭連沢上空）から北北東方向を望む。地すべりは稜線上に発生している。地すべりブロックの左端には主滑落崖が延びておらず、白地沢・若狭連沢に向かう斜面では地すべり末端部の崩壊が認められる。（提供：長野県長野建設事務所
撮影：北陽建設㈱ 1988.3）

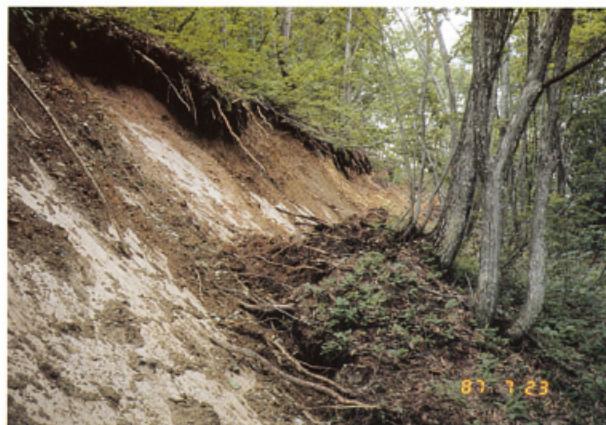
→写真2

主滑落崖(1987・7) 崖の方向は地層の走向傾斜とはほぼ一致する。地すべりは向斜軸に直交する方に移動したため ここでは幅15m程の凹地が形成された。

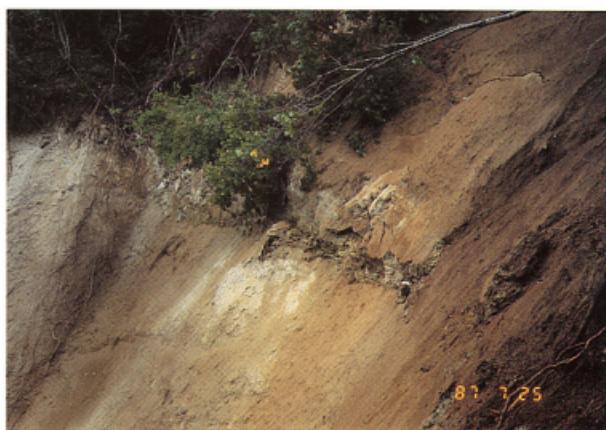
→写真3

地すべり末端部の崖に露出したすべり面(1987・7) 主滑落崖上のものと同じ凝灰岩が、向斜軸の反対側にも分布し、その上面がすべり面となっている。すべり面の付近は岩石が破壊されている。

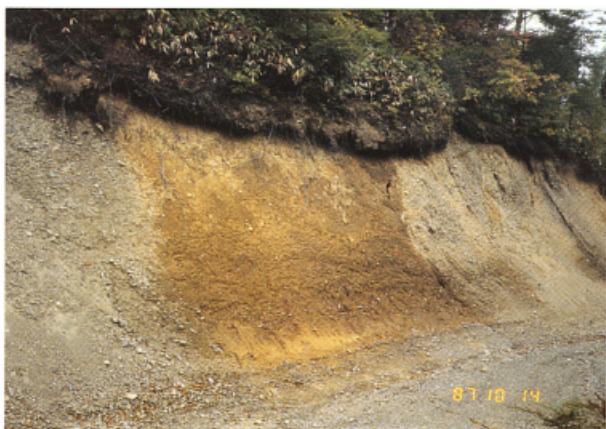
→写真4

過去の地すべり活動の痕跡(1987・10) ローム(茶色の部分)が疊岩(灰色の部分)の割れ目中に落ち込んでいる。今回の活動においてもこの付近には引張クラックが形成された。地すべりは道路を沿って左から右へ移動(向斜軸に平行)。

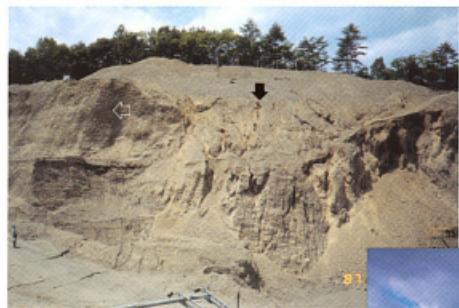
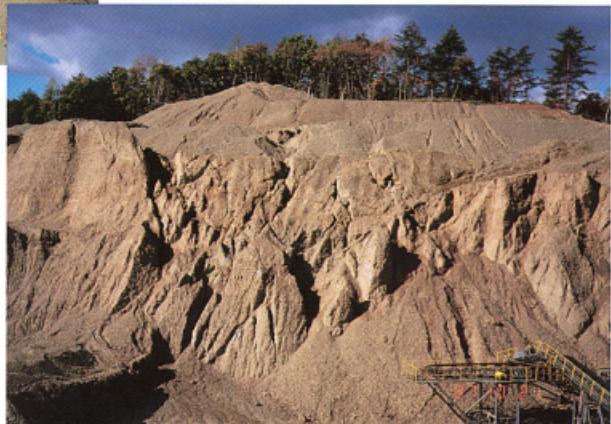
写真5

地すべりの中央部は向斜軸に直交する方向(矢印の方向)に移動し、その外側の部分は向斜軸とほぼ平行な方向(白抜き矢印の方向)に移動している。中央部は地すべりの進行に伴い“くさび”状の形態をとるようになった(写真中央)。(a)は1987年7月、(b)は1987年10月に撮影された。“くさび”的内側においても変形がかなり進んだことがわかる。

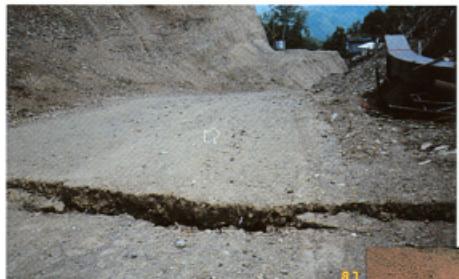
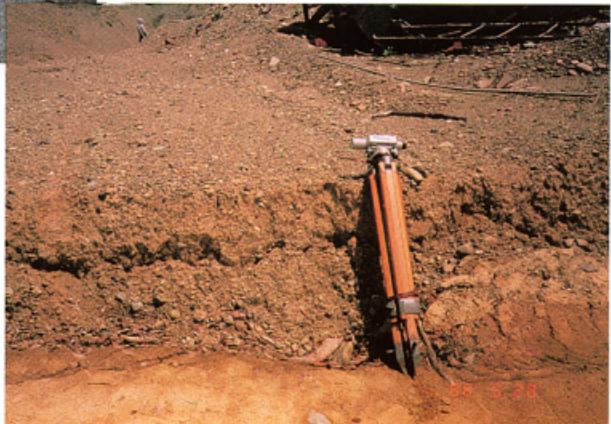
写真6

引張クラックの形成過程。(a)は1987年7月の撮影でこの時点の落差は約15cm。(b)は1988年5月の撮影で落差は約1mに成長している。このクラックは向斜軸に平行な方向の移動によって形成された。

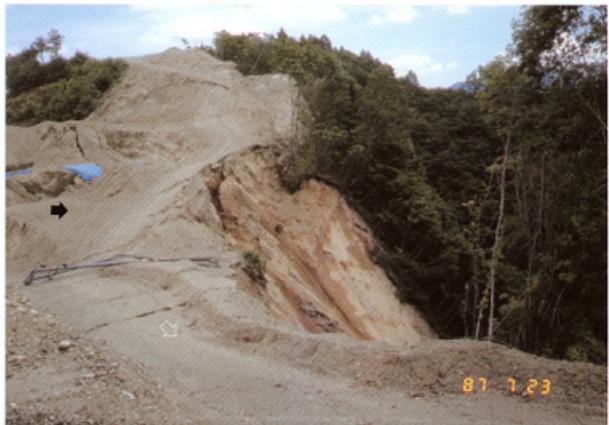
←(a)

向斜軸に直交する方向の移動により 地すべりの末端部は隆起すると共に地表面の傾斜が急になる。白地沢に向かう斜面では 崖の上部が前進するため崩壊が発生し それが地すべり本体のバランスを更に悪化させて移動が継続される。

1987年7月撮影 道路上に電柱が倒れている点に注意。矢印は地すべりの移動方向（白抜き：向斜軸に平行 黒：向斜軸に直交）

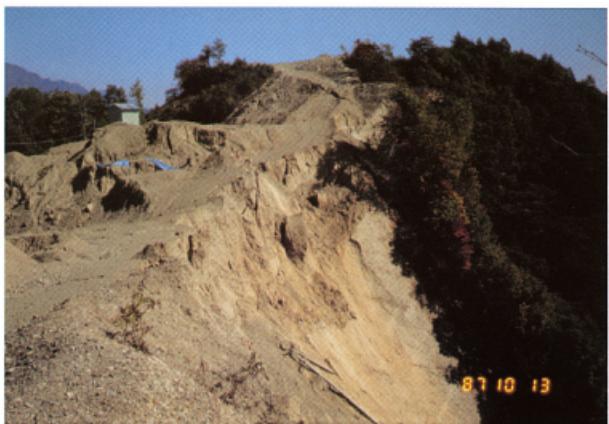
←(b)

1987年10月撮影 道路を横断するクラックが発達し その手前の部分で隆起と頃動が著しい。崖の崩壊が進行して電柱は崖下に転落している。

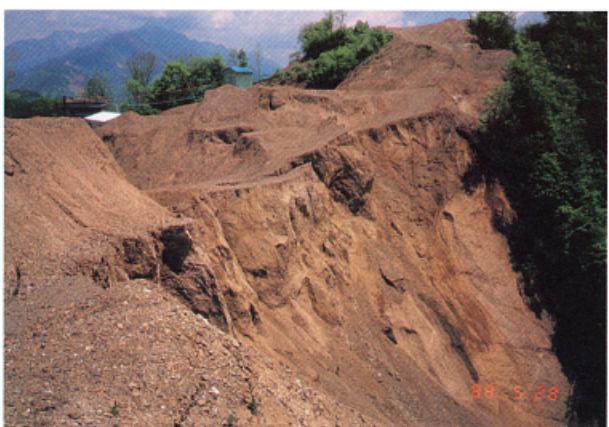
←(c)

1988年5月撮影 地すべり末端の崩壊は更に進行し 崖が大きく後退している。道路の通行は不可能になった。
