1993年(平成5年)釧路沖地震による地盤災害

1993年1月15日午後8時6分、北海道釧路市南方約15kmの深さ107kmを震源とするマグニチュード7.8の地震が発生した。震度VIが記録された釧路市を中心北海道では死亡1名・重軽傷727名、総額398億円にのぼる被害が発生した(2月2日現在の北海道庁の集計)。地盤災害は港湾埋立地、沖積低地と斜面の盛土地および鉄道・道路の盛土など人工地盤に集中した。口絵写真と本文速報記事で、地震直後に行った現地調査の結果の概要を紹介する。

(奥村晃史・池田国昭・遠藤秀典)

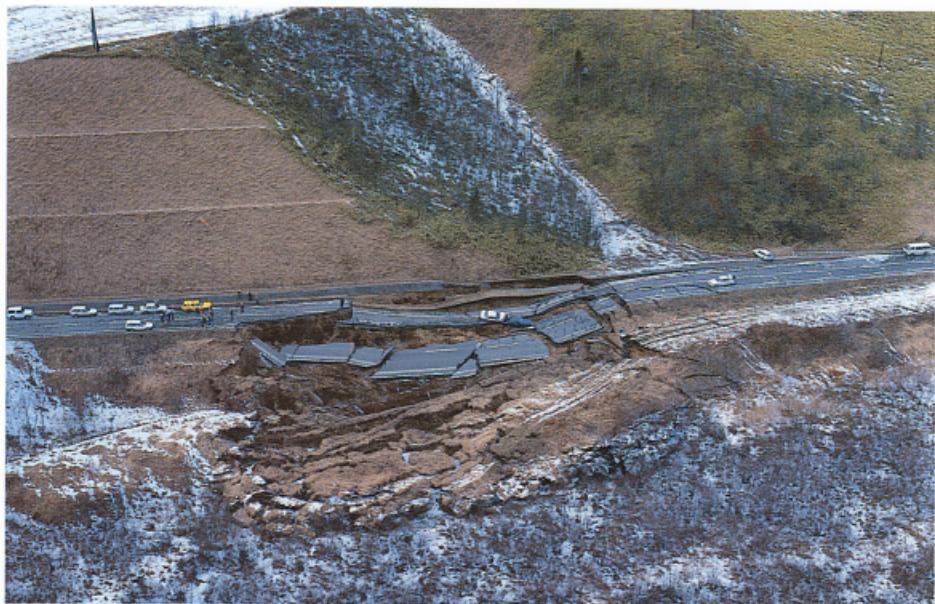
1. 厚岸町糸魚沢東方約3kmの国道44号線の路面陥没。湿原の上に築かれた旧道とその上の新道の盛土が地すべり状に崩壊している。(写真提供: 株式会社シン技術コンサル)

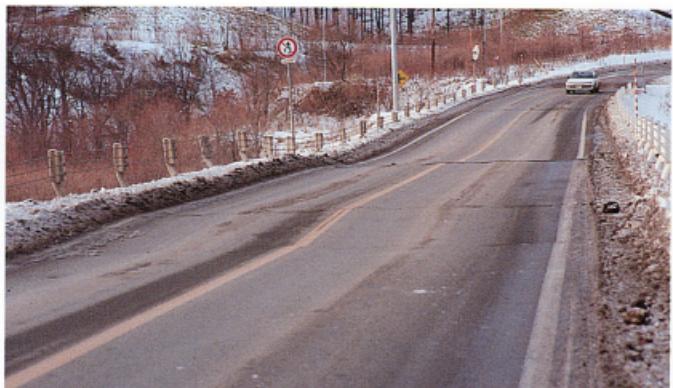
2. 標茶町茅沼の国道391号線白尾鳥橋前後にみられる道路被害の典型的な例。橋の前後にみられる路面を横断する割れ目を伴って盛土部分の路面が沈下している。手前の路面は沈下するとともに相対的に左に移動している。このような盛土の沈下・変形は程度の差こそあれ至る所で発生している。

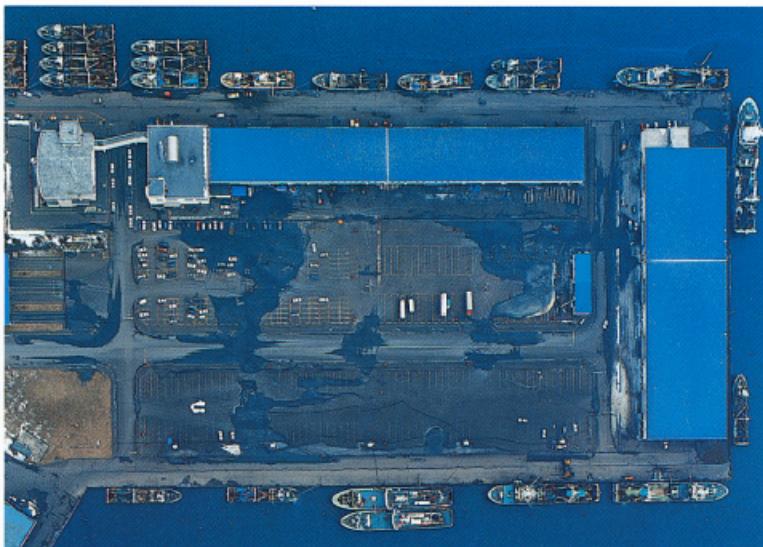
3. 鉄路港副港漁業埠頭の地震の翌日の状況。埠頭の両側で岸壁に平行する地割れが連続しその内側の地盤が沈下した。駐車場の路面を縦横に切る地割れと暗色の噴砂が地盤の液状化と不同沈下を示している。埠頭の幅は200m。（写真提供：株式会社シン技術コンサル）

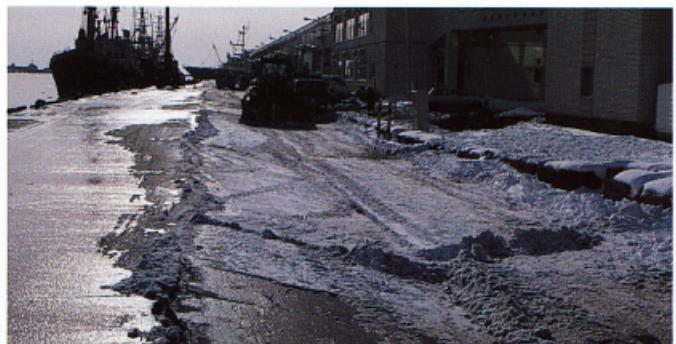
4. 漁業埠頭の岸壁の被害状況。地震前は平らだった岸壁の舗装面は地割れを境に内側が沈下した。右側の建物基部の黒い部分は抜け上がった基礎である。

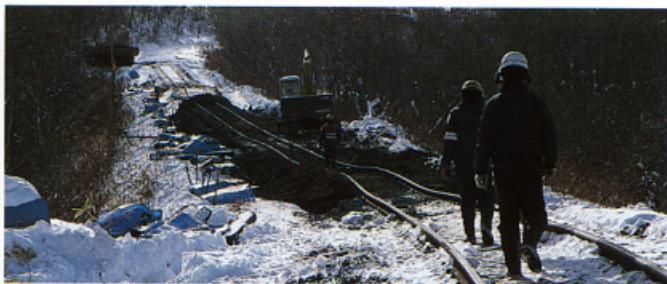
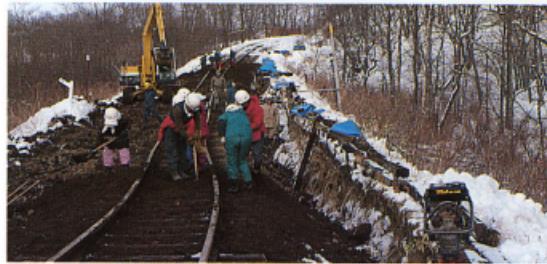
5. JR釧網線茅沼 五十石間の築堤の被害。谷の出口を横断する築堤の天端が開口して軌道が1m以上陥没した。地震前、軌道と道床は路肩(青いターブ・傾斜標のある部分)の上にあった。軌道の下に砂利を詰めて元の高さまでかさ上げする作業が続けられている。

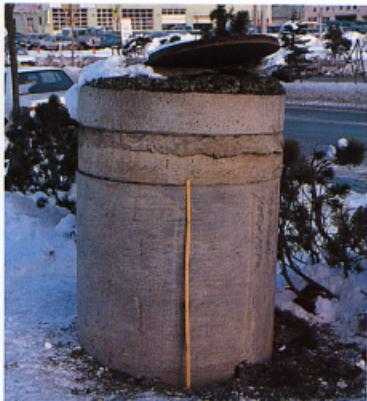
6. 釧路町桂木の歩道に抜け上がった下水のマンホール。水面貯木場をとりまく地区で液状化が起こりマンホールの抜け上がり(ものさしは1m)・噴砂、地盤の不同沈下がみられた。

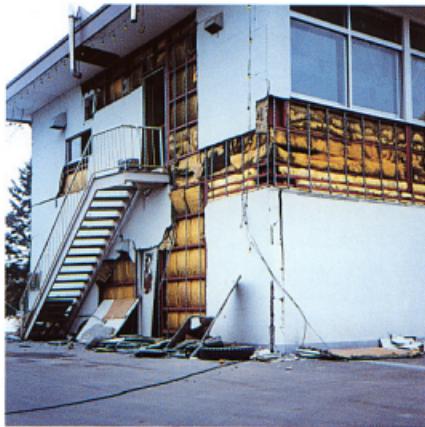
7. 音別町直別における家屋被害。沖積低地の微高地(盛土地?)に立地する直別の集落では、低地から連続する地割れとその上での家屋の損傷が目立った。

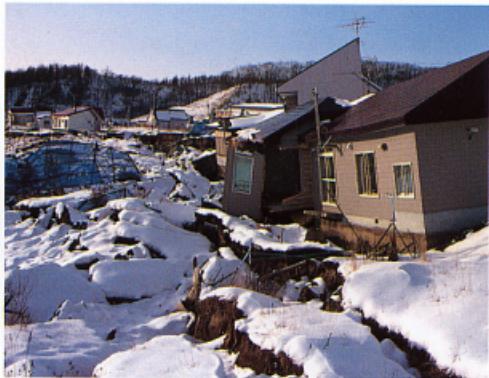
8. 標茶町茅沼の別荘地の被害。造成地前線の盛土部分がすべり状に崩壊した。
