## 北海道南西沖地震の地震災害

1993年7月12日午後10時17分頃に発生した、奥尻島の北北西約60km(北緯42度47分、東経139度12分)、深さ34kmを震源とするマグニチュード7.8の地震は北海道南西部を中心に甚大な地震災害をもたらした。死者・行方不明者は239人にも及んだ。とくに震源に近い奥尻島では場所によっては20mを越える高さの津波の襲来、また、多くの宿泊者のいたホテル洋々荘の裏山の崖崩れによる倒壊などで今回の地震で最も多い人命が失われた。さらに奥尻島では地震性地殻変動として、地震後に全島で沈降が確認されている。この口絵写真及び本文記事で地震直後の現地調査で明らかとなった地震災害の概要を報告する。

(地質調査所 佃 栄吉・下川浩一・奥村晃史  
・池田国昭・羽坂俊一)

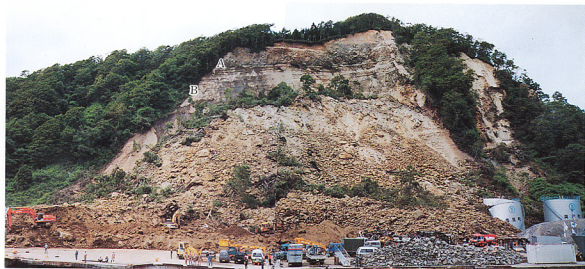
1.地震による斜面崩壊(奥尻町奥尻)。地震直後に発生した崖崩れが奥尻港に面したホテル洋々荘を襲い、死者30名を出す大惨事となった。崖の最上部(写真中のA)に見えるのが、新第三系鮮新統仏沢層火砕岩部層の安山岩火山角礫岩(秦ほか、1982)で、その下(写真中のB)に成層した仏沢層砂岩部層の凝灰質砂岩が露出している。

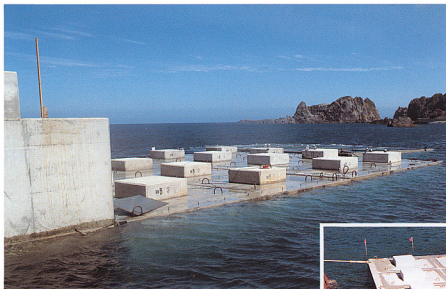
4. 漁港の防波堤工事中のケーソンからわかる地盤の沈降（奥尻町神威臨漁港）。地震前（左：1993年7月8日撮影、岩倉建設提供）には、海面から70～80cmほど出ているケーソンの頂部は、地震後（右：1993年7月18日撮影）には海面から10cm程度になっていた。つまり地盤が約60cm以上沈降したことになる。この防波堤は潮位差による補正を行っても有意な沈降があったといえる。

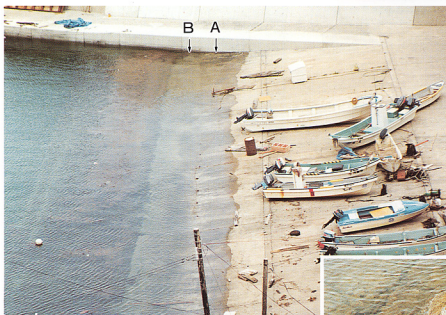
5. (左) 漁港の護岸に残された地震前の海水準（奥尻町宮津漁港）。

海面下のコンクリート護岸斜面に地震前の海水準の痕跡が認められる。比較的きれいな白色のコンクリート面の下底（写真中のA：ぼんやりと黒ずんだ部分）が高潮位、それより深い側にある帯状の黒褐色部の上限（写真中のB）が低潮位を示すものと考えられる。沈降量は20～30cm。

6. (右) 温泉の沈殿物にみられる沈降の証拠（奥尻町幌内）。

奥尻町神威臨から幌内にかけての海岸は湯の浜と呼ばれるように、岩の隙間から温泉水が浸出し、流れた後に白色の沈殿物を筋状に残している。海水に洗われると沈殿物は残らないため、白色の筋の下限高度が少なくとも地震前の最高潮位を示すと考えられる。ここでは沈殿物は海面下に没しており、明らかな沈降の証拠と考えられる。潮位補正をして求めた沈降量は約35cm。

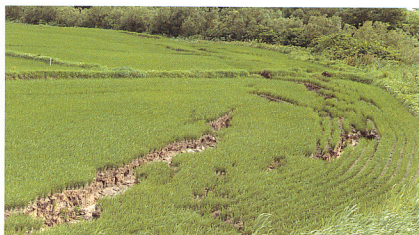
7. (上)液状化による水田の被害 (北檜山町北檜山), 水田下の砂層の液状化により, 西(右)側の旧河川跡の水路に向かって表層部分が横すべりを起こし, 開口地割れが発生した。この表層地すべりにより, 一部の畦や畝には横ずれ変位が認められるところもあった。このような現象は, 旧河川沿いの水田でしばしば認められた。

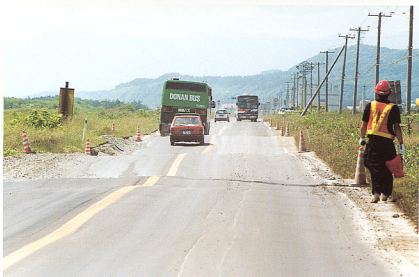
8. (中)液状化による道路災害 (長万部町中ノ沢)。

内浦湾をのぞむ長万部付近の海岸平野は, 数十cmの厚さの泥炭・泥炭質粘土層及びその下位の厚さ1~4mの砂層が広く分布しており(久保ほか, 1983), この上に建設された道路や建物は, 液状化による地盤の不等沈下や側方移動のため大きな被害を受けた。

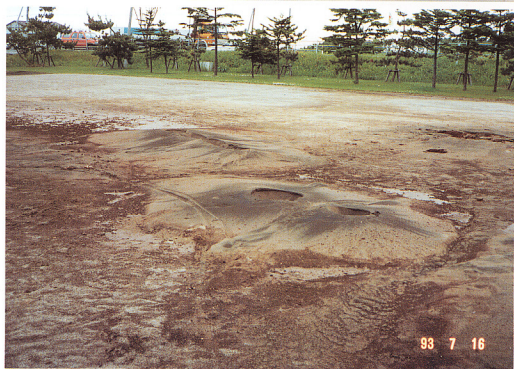
9. (下)学校の校庭に出現した噴砂丘(長万部町中ノ沢)。噴砂丘の径は最大で約2m, 表面の黒い部分は砂鉄である。この付近には地下1~2mより深いところに砂鉄層があり, 昭和51年まで採掘されていたことが知られている(石田, 1983)。噴砂中の砂鉄はこの地層が液状化したことを示している。
