兵庫県南部地震による建築物の被害

角陸 純一¹⁾・横田 治彦¹⁾

KADORIKU Junichi and YOKOTA Haruhiko (1995):
Damaged buildings of the 1995 Hyogoken-nanbu earthquake.

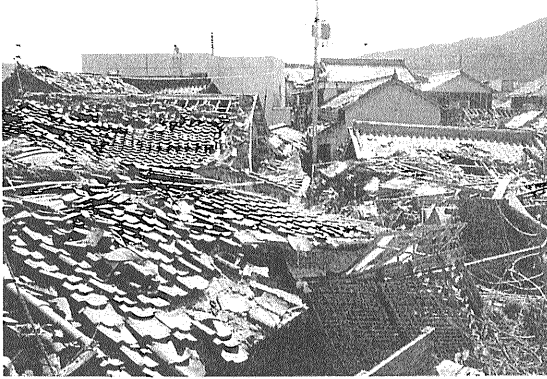
写真1 淡路島北淡町の木造建物被害。全半壊建物と無被害建物が混在。

今回の地震は淡路島の北部を震源とし、野島断層で大きなずれが観測された。気象庁の発表では北淡町・一宮町・津名町の一部で震度7とされている。淡路島での建築物の被害は全壊1986棟、半壊3126棟であり、顕著な建築物の被害は津名町から北淡町までの北部地域にかけて見られた。ただし、写真1に示すように全半壊した建物と瓦の落下程度の軽微な被害の建物が混在しており、老朽化した在来の軸組構法の家屋に被害が集中したと言える。これらの建物では台風等の風水害に備え、ふき土を野地板の上に敷きつめ、その上に重い日本瓦を並べている。従って、屋根の重量が重く、地震時に大きく揺れたものと考えられる。また、1950年に建築基準法が制定されるまでは、地震時に作用する水平力に対する耐震性能の確保が不十分であり、古い建物では壁や筋交いの量が足りない建物、壁の配置が悪い建物、筋交いと柱の接合部が弱い建物等が多い。このような建物が多く倒壊したと考えられる。これに対し、屋根が軽く壁量が十分な最近のツーバイフォ

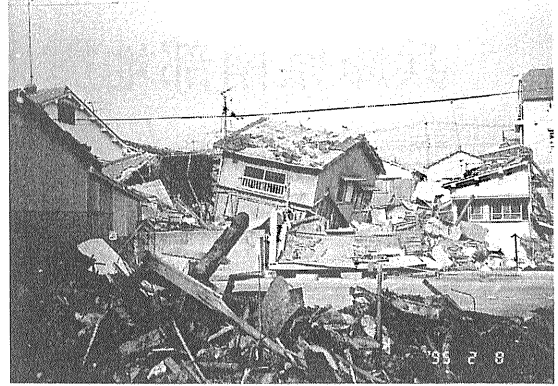
写真2 JR 鷹取駅南東側の木造住宅の被害。

気象庁発表の震度7の地域は須磨区から兵庫区にかけての海岸近くの幅の狭い地域に分布しており、顕著な建築物の被害もJR須磨駅からJR新長田駅を経て神戸高速鉄道の大開を結ぶ幅約500mの地域に集中している。JR鷹取駅(須磨区大池町)では、最大加速度(NS:642, EW:666, UD:290gal)の強震記録が得られているが、この付近では写真2に示すように多数の木造住宅に顕著な被害が見られた。長田区においても写真3に示すように多数の木造住宅の倒壊が見られた。これらの地域では1階部分のみが壊れ、2階部分が道路などに迫り出して倒壊している建物が多く見られた。1階部分を店舗等にした建物では、1階の間口を広くとってあるため壁が偏在して配置されている。そのような建物では地震時に全体が振じられるような挙動を示し、間口付近の柱が大きく変形して壊れたものと考えられる。在来軸組構法の建物でも、十分な量の壁と筋交いが適切に配置されていた建物では震度7の地域でも倒壊を免れたり、あるいはほとんど被害のない建物も見られた。他に、土台と柱の緊結が不十分なために柱が土台から抜け出して建物全体が移

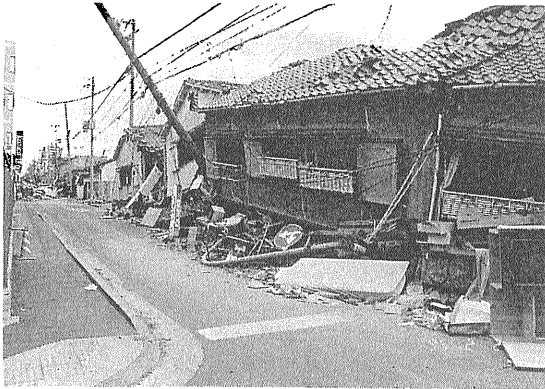
写真3 長田区の木造住宅の被害。軒並み1階部分が崩壊していた。

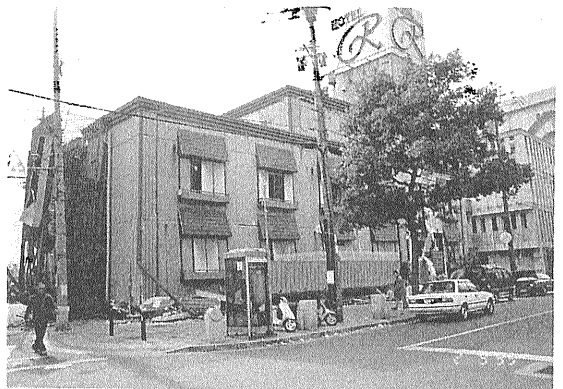
写真5 長田区にある軽量鉄骨造の3階建てホテルの1階が崩壊していた。

写真5は1階部分が崩壊した軽量鉄骨造の3階建てホテルを示している。この種の接合部の溶接は完全溶込み溶接でなければならないが、この建物では写真6に示すように1階柱頭部の接合部が隅肉溶接であり、溶接部の耐力が不足していたものと考えられる。

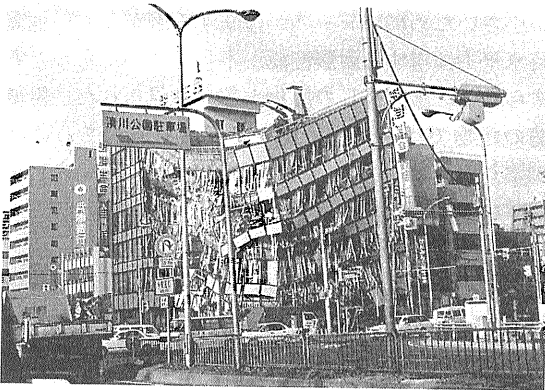
写真4 兵庫区にある鉄骨鉄筋コンクリート造建物が全層にわたり崩壊していた。

この地域では写真4に示すように多数の鉄筋コンクリート造(RC造)建物や鉄骨鉄筋コンクリート造(SRC造)建物に被害が見られた。1968年の十勝沖地震で短柱のせん断破壊が注目され、1971年の建築基準法の改正でそれまで30 cm以下とされていたせん断補強筋の間隔が10 cm以下とされ、せん断補強の強化が図られた。大きな被害を受けた建物の多くは、1971年以前の基準による比較的古い建物であり、柱のせん断耐力の不足が破壊の原因の一つと考えられる。

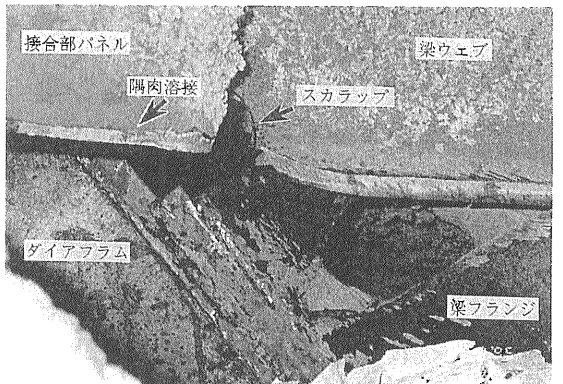
写真6 溶接不良(ダイヤフラムと接合部パネルの溶接が隅肉溶接であった)

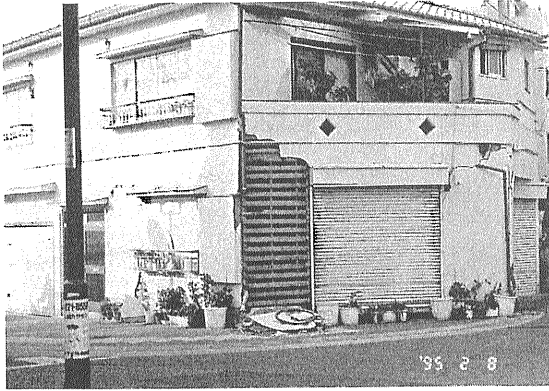
最大加速度値(NS : 818, EW : 618, UD : 332 gal)が得られた神戸海洋気象台(中央区中山手通)は六甲山地の麓の台地上にあり、付近では写真7に示すように外壁の仕上げモルタルが剥落する程度の被害であり、倒壊した木造住宅は少なかった。三宮周辺では多数の建物に被害が見られたが、JR元町駅より西側は震度7の分布からはずれており、建物の被害は少なかった。建物被害への地盤の影響が大きかったものと思われるが、今後地盤構造等を詳細に調査する必要がある。ガス供給所(中央区北本町通)でも最大加速度記録(833 gal)が得られたが、ガス球形ホルダー等には特に被害は見られなかった。

写真7 海洋気象台から東へ約100m下りた地域の木造住宅の被害。

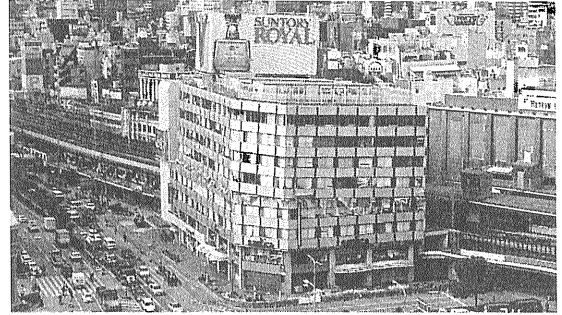
いる。三宮周辺ではこのような整形の建物が多く、これらの多くで中間階が層崩壊する例が見られた。このような破壊の原因について、SRC造とRC造の境界部での剛性変化による影響、旧耐震設計での設計地震力が新耐震設計法に比べ中間階で小さい影響、上下動による軸力変化の影響等、種々の説が発表されたが、今後詳細な調査検討が行なわれるであろう。写真9は全層が崩壊したRC造建物を示している。両隣の建物に比べ、この建物は全体の耐震性能が小さかったものと考えられる。写真10はSRC造11階建ての高層集合住宅の被害を示している。この建物は比較的古く、柱の鉄骨は第3図に示すような非充腹型(ウェブが帯板から成る形式)であり、柱のせん断耐力が小さかったと考えられる。

写真8 中間層が崩壊した鉄骨鉄筋コンクリート造建物。一部鉄筋コンクリート造。

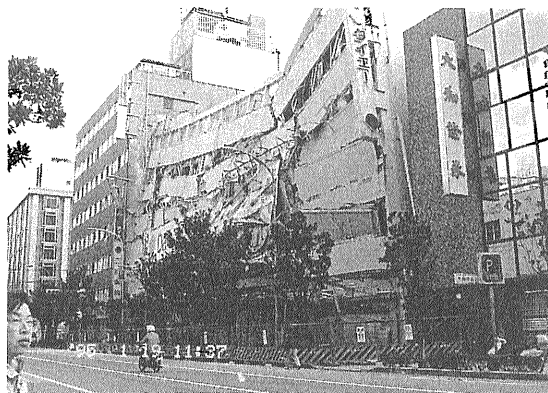
写真9 全層が崩壊した鉄筋コンクリート造建物。

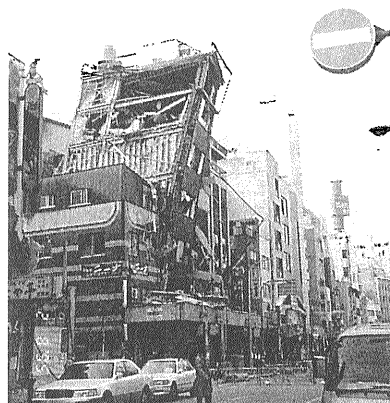
れらの建物の多くで被害が見られた。これらの建物では、ブレース(筋交い)材が無いか、あるいは断面が小さいためにブレースが破断する例が多く、地震時水平力に対する耐震性能が不足していたものと考えられる。溶接不良の建物も数多く見られた。組積造の建物では写真12に示すような被害、あるいは倒壊した建物等が見られたが、比較的規模の大きな組積造建物の中には壁厚が大きいいためか、ほとんど被害が見られないものもあった。

写真11 鉄骨造7階建て建物の全層崩壊。ブレース破断による強度低下。

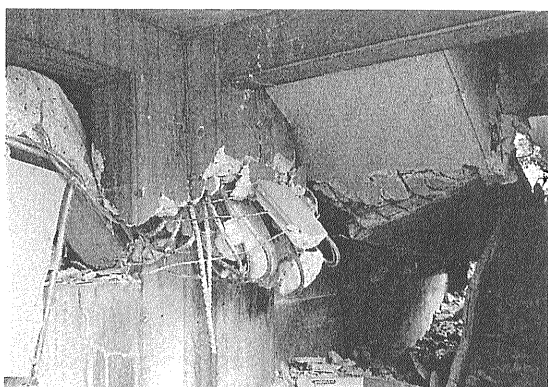
写真10 1階ピロティーが崩壊した鉄骨鉄筋コンクリート造高層集合住宅。

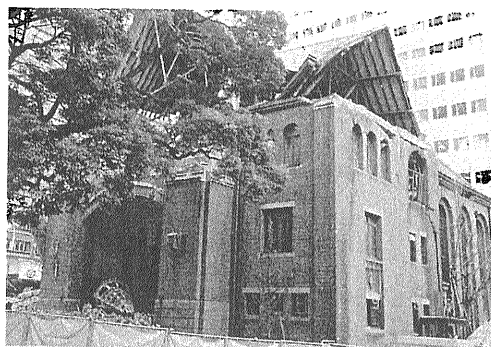
写真12 中央区のれんが造教会の被害。尖頭が倒壊。

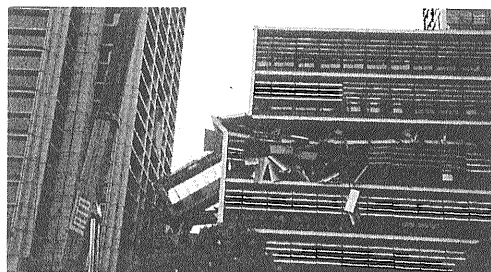
この地域では比較の間口が狭く高さの異なる建物が接するように建っている例が多く見られた。このような場合、それぞれの建物の振動特性が異なるために地震時の揺れの位相や振幅が異なり、衝突による被害の例が見られた。写真13は隣り合う建物を結ぶ連絡橋の被害例を示している。今回の地震では建物間の連絡橋が落下したり、隣接棟間のエクステンションジョイントが破壊する例が数多く見られた。

写真13 市役所の新棟と旧棟を結ぶ連絡橋が落下。

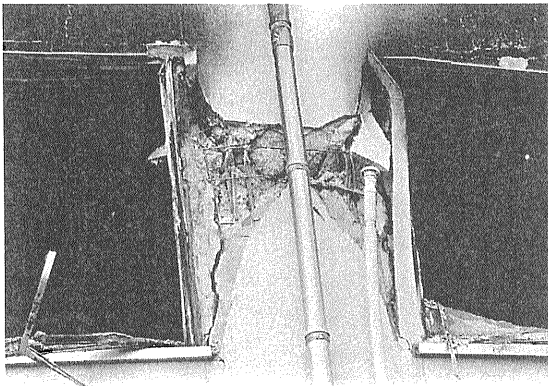
第4図には筆者が調査した灘区でのRC造およびSRC造建物の被害分布を示している。この地域でもJR東海道線より南側で多くの建物に被害が見られた。写真14はRC造4階建ての中学校の被害を示している。このような建物では柱が短柱となることが多く、せん断補強筋量が不十分な場合には曲

げ耐力に比べせん断耐力が小さくなる。従って、写真のように柱がせん断破壊する例が多い。せん断補強筋の間隔が比較的小さい場合でも、写真15のように柱頭や柱脚部が曲げ破壊し、主筋が座屈する例が見られた。写真16はRC造集合住宅での柱の付着割裂破壊の例を示している。主筋上のかぶりコンクリートの厚さが比較的小さい場合、異形鉄筋に大きな力が生じると、主筋に沿ってかぶりコンクリー

写真14 鉄筋コンクリート造4階建て中学校の2階柱がせん断破壊していた。

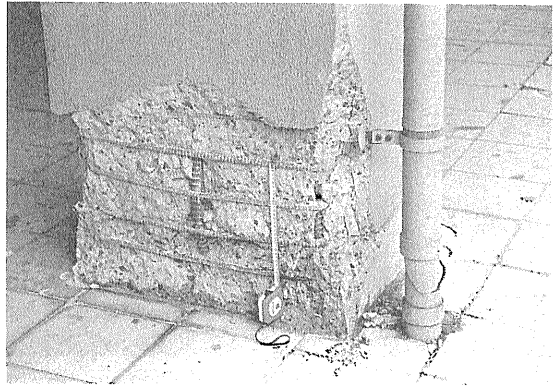
写真15 鉄筋コンクリート造高層集合住宅の1階柱脚部の曲げ破壊。

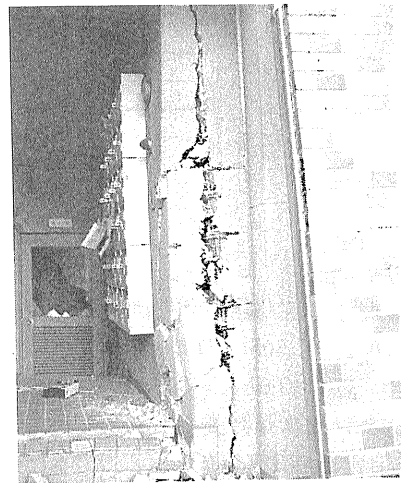
トが割り裂ける割裂破壊が生じることがある。写真17は鉄筋コンクリート造の高層集合住宅での柱梁接合部の被害例を示している。柱梁部材に比べ接合部の耐力が不足する場合には接合部がせん断破壊するものと考えられる。建物の片側が柱のみで反対側が階段室等で壁量が多い場合、壁部材は変形しにくく柱部材は大きな変形を生じるため、地震時には建物全体が振じれるような揺れを生じる。従って、写真18に示すように隅の柱の変形が大きくなり、破壊することがある。

写真16 鉄筋コンクリート造高層集合住宅の1階柱の付着割裂破壊。

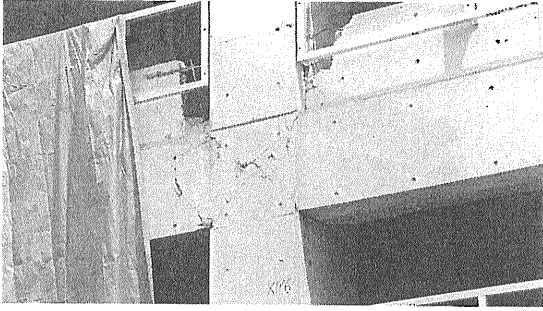
写真17 鉄筋コンクリート造高層集合住宅の柱梁接合部のせん断破壊。

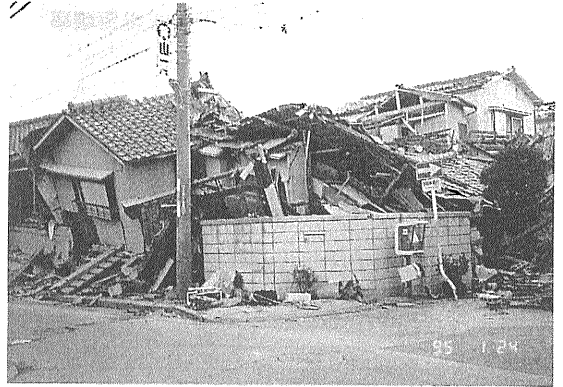
市立本山第一小学校(東灘区本山北町)で最大加速度値(NS : 421, EW : 775, UD : 379 gal)が得られたが、小学校にはほとんど被害は見られなかった。この地域の被害はJR東海道線より南側に集中しており、特に国道2号線より南側では写真19に示すように多数の木造住宅が倒壊していた。この地域に

写真19 神戸市東灘区の木造住宅の被害。

は古い木造住宅が密集しており、これらの多くが倒壊した。古い木造住宅では写真20のように仕上げモルタルの内側の柱材が腐食したり、白ありの被害が見られる例も多く、これも被害原因の一つと考えられる。日本建築学会の緊急報告会では、第5図のように沖積層が薄くなるにつれ木造建物の倒壊率が増加し、岩盤との境界付近ではほぼ100%に達し、これは地形による地震動の増幅効果と考えられると報告されていた。

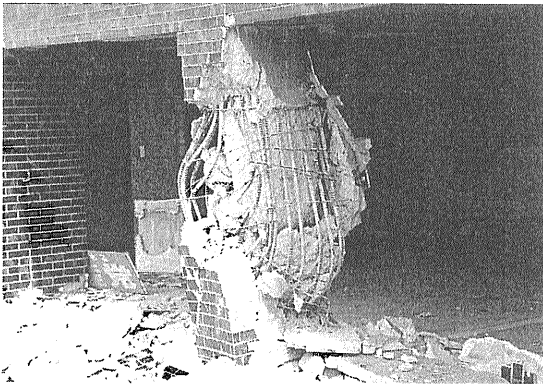
写真18 鉄筋コンクリート造6階建てビルの1階柱が建物のねじれによる変形で破壊。

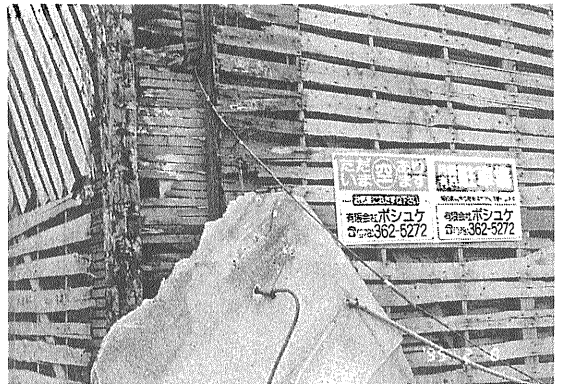
写真20 木部が腐食していた建物。

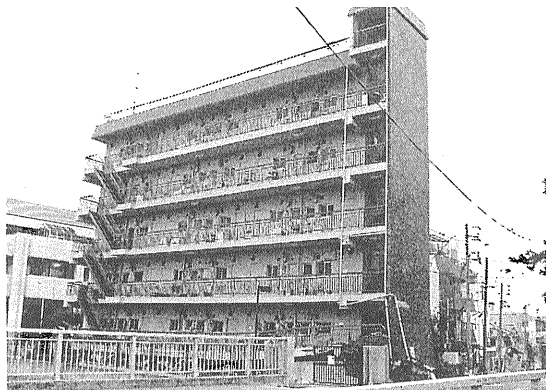
第6図には筆者が調査した東灘区でのRC造およびSRC造建物の被害分布を示している。建物の被害はJR東海道本線より南側で国道2号線を中心とする地域で数多く見られた。写真21には1階が崩壊したRC造の集合住宅の被害を示す。この種の建物では、1階部分を駐車場や店舗等にしており、ピロティ形式と呼ばれる壁が無く柱のみの構造とする例が多い。このような建物では他の階に比べ1階部分の剛性が極端に小さくなるため、地震時には1階部分が破壊しやすい。今回の地震でも1階

のピロティ一部が崩壊するという例が数多く見られた。写真22は鉄骨鉄筋コンクリート造建物の被害である。SRC造建物の鉄骨柱脚は、第7図のように基礎梁の中に埋め込むタイプと基礎梁の上に置いたアンカープレートをボルトで定着するタイプがある。後者の場合、アンカープレートの定着および周りの補強が弱いために、写真のようにアンカープレートが滑る例が見られた。

写真21 1階ピロティーが崩壊した鉄筋コンクリート造集合住宅.

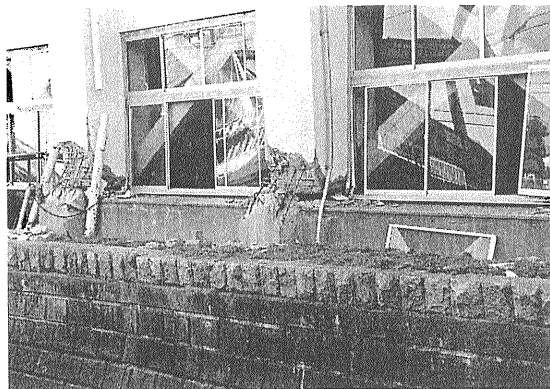
写真22 1階柱脚部のアンカープレートが滑りだして破壊.

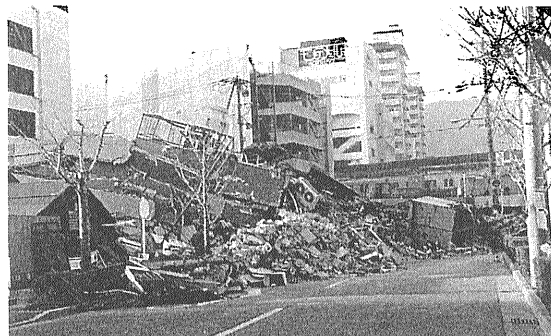
RC造6階建ての建物の被害を示すが、今回の地震ではこれ1棟だけであるが、建物の全層が積み重なるように崩壊していた。写真24は芦屋浜に建つ鉄骨造高層集合住宅の柱鉄骨の被害を示しているが、これらの建物では写真に示すように柱鉄骨の継手部や母材部で脆性的な破壊が見られた。

写真23 全層が積み重なるように崩壊した鉄筋コンクリート造建物.

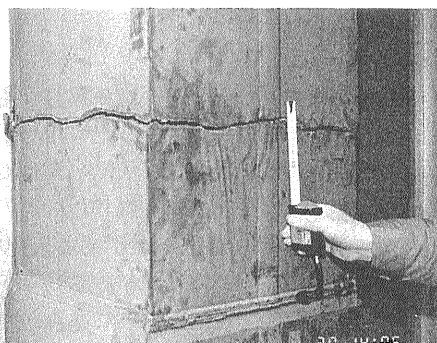
写真24 鉄骨造高層住宅の柱鉄骨に生じた脆性的な破断.

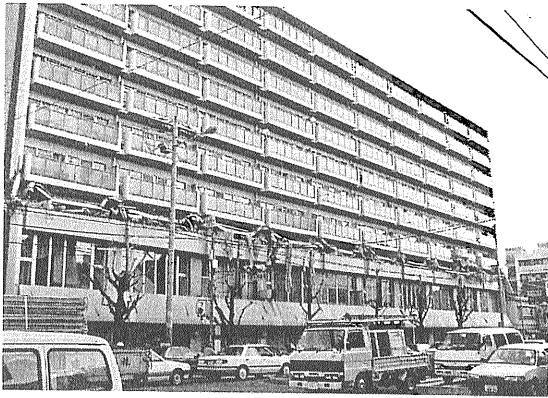
この地域でもRC造建物の被害は1階ピロティが崩壊した例が多いが、写真25に示すような中間階が崩壊している例も見られた。この建物は、1、2階が量販店で、3階以上が住宅であり、その境界部である3階が層崩壊していた。

写真25 下層部が量販店で、上層部が集合住宅となっており、その境界部の層が崩壊。

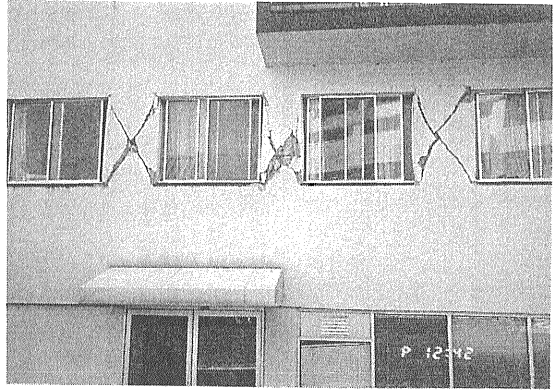
RC造の建物の被害は比較的少ないが、顕著な被害を生じた建物は阪急電鉄今津線沿いに分布していた。写真26はRC造4階建て社員寮であるが、雑壁と柱に大きなせん断ひび割れが生じていた。

写真26 雑壁と柱に X 状のせん断ひびわれが生じていた。
