## 岩盤崩落事故を減らすために!

高橋 学<sup>1)</sup>

TAKAHASHI Manabu (1997) : To decrease a rock fall accident.

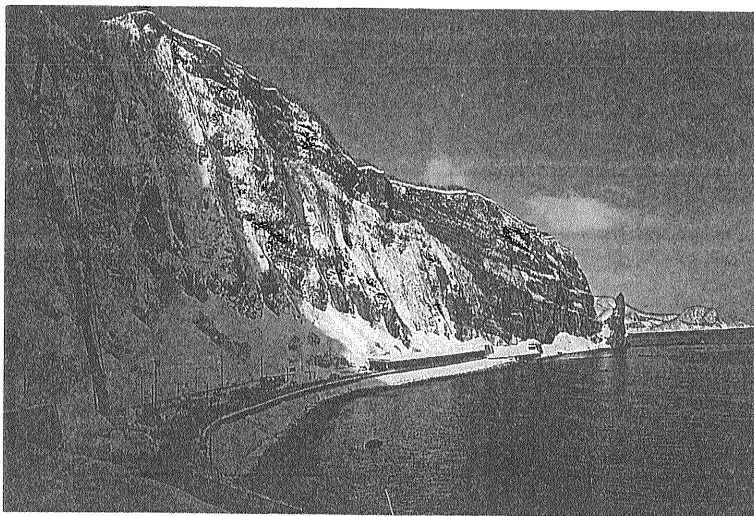
写真1

指定されている。写真1は豊浜トンネルの古平町側出口から古平町方向を撮影したものである。この地域の道路のほとんどが、ほぼ鉛直に切り立った海蝕崖の海岸線沿いのわずかな土地に作られており、トンネル内はカーブの多い、幅員の狭いものが主流であった。豊浜トンネルはこのような条件を緩和し安全な道路とするため、1984年に竣工されている。

豊浜トンネル周辺の地形。トンネルは写真左下側に位置しており、トンネルから古平町側を見ている。急峻な海蝕崖およびこれらが崩落して現地形を形成していることが認められる。

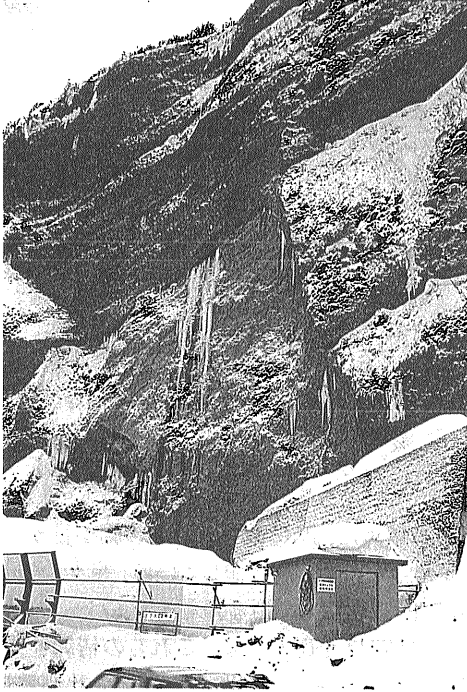
写真2 崩落壁面の様子(その1)。写真中央部に他と比較して白っぽく見える部分が崩落箇所。水の供給が崩落後も続いている事が中央部の白い「つらら」によって確認される。

ほぼ2ヵ月を経て撮影されたものである。写真右下にトンネル巻出し部が見え、崩落面は写真中央部に白っぽく見えている。北海道は3月になると、日中の最高気温が0℃以上となることがあり、したがって氷が溶け出す。写真2は崩落面上部および中部から崩落後も水が供給されていることを示している。崩落面により接して撮影したのが、写真3である。ほぼ鉛直な崩落面の様子がよくわかる。崩落面中央部にうっすらと雪が残っているところは、傾斜が緩やか(80度程度)になっていることを示している。調査用のゴンドラが有る下部では、再びほぼ鉛直に切り立っていることがわかる。写真4は更に接近し崩落面下部、トンネル直上を撮影したものである。写真右側が古平側、左側が余市側であり、右側にはトンネル巻出し部が見える。写真中に小さくかつ黒っぽく見えるのは火山性の礫であり、左側(海方向)に緩やかに傾斜している。写真中央部に見える水抜き用の鉄製パイプの孔からも水が供給されていることがわかる。

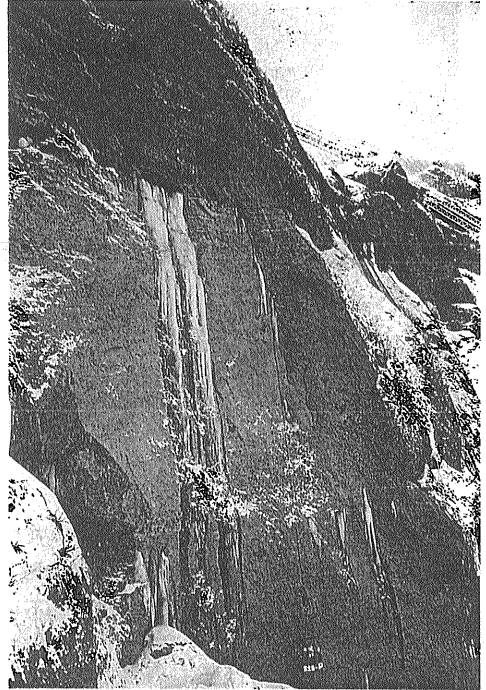
写真3 崩落壁面の様子(その2)。崩落箇所の上部を示している。ほぼ鉛直に切り立っている事が認められる。調査用のクレーンとゴンドラによりその規模が想定できる。

落面の岩盤の圧裂引っ張り強度をはるかに超えている。岩盤内の水分の凍結-融解により崩落面の岩盤の引っ張り強度を超え、崩落に至ったことが容易に推定でき、崩落の大きな要因となっていることが示唆される。福田ほか(1996)は北海道の気温データに基づいて、更に崩落面の岩石供試体を用いた凍結-融解実験を行い、崩落の原因を詳しく考察している。

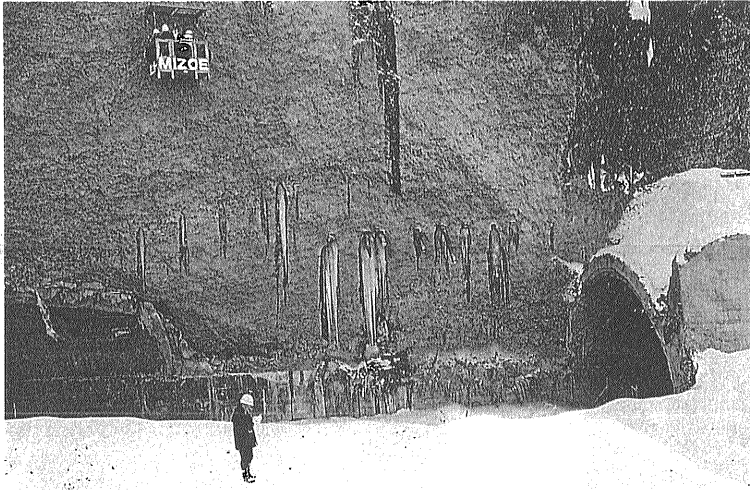
写真4

トンネル崩壊面の様子。  
トンネルライニング等すべて除去した後の様子。  
鉄製のパイプは水抜き用のものである。
