出水市土石流災害の概要と周辺の地質

中澤 努¹⁾

NAKAZAWA Tsutomu (1997): Outline of the 1997 Izumi debris flow and its geologic setting.

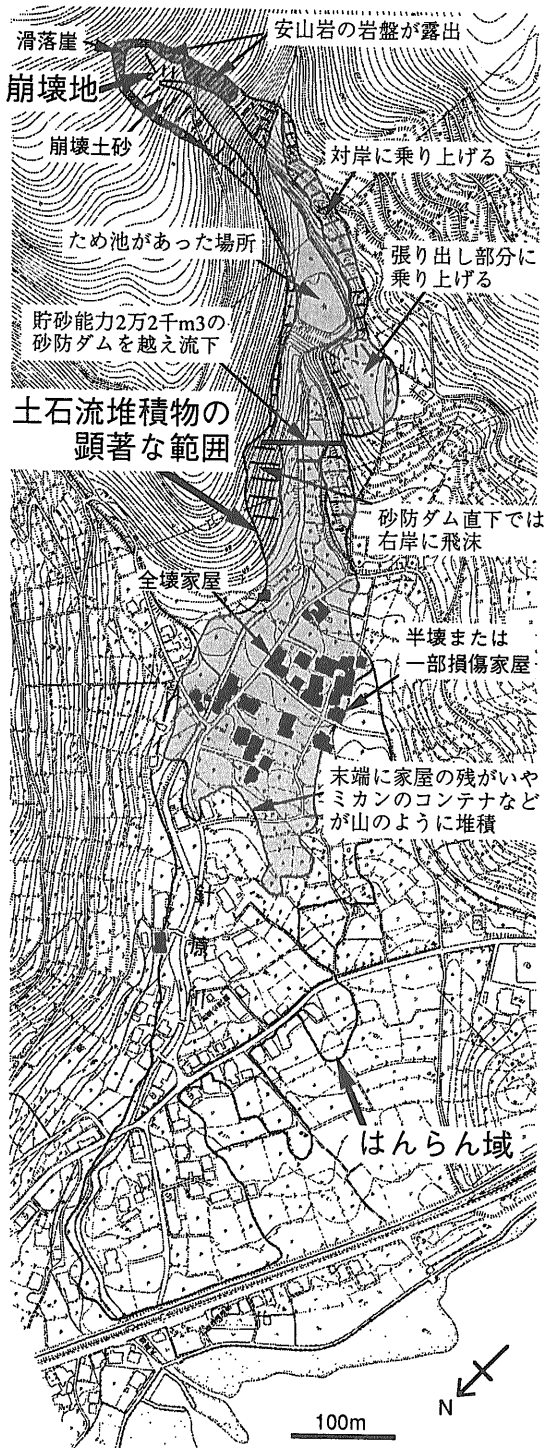
今回の土石流は針原川上流北岸側(右岸)斜面の崩壊に伴って生じたものである(第2図および本号;口絵4)。崩壊は幅約70m、長さ約200m、深度は最大20m以上に及び、崩壊土量は20万 m^3 といわれている。崩壊現場は約25度の斜面であり、これは周辺の斜面に比較すると特別な急斜面とはいえない。この付近ではごく一般的な斜面といえる。

第2図 斜面崩壊および土石流災害の概要。地形図は出水市発行2,500分の1出水都市計画図を使用。

谷の出口付近には建設中の砂防ダムが存在する。土石流はこの砂防ダムを乗り越えたが、北側(右岸側)でダムの一部が欠損している以外は大きな損傷もない(本号;口絵10)。土石流は、この砂防ダムの直上で左岸の張り出し部分に大きく乗り上げ、砂防ダム直下では対岸の右岸側に飛沫の跡を残している(第2図)。

砂防ダムの下流には扇状地が分布する。土石流は扇状地北縁の現河道に沿うのではなく、ほぼ直線状に流下している(第2図)。土石流はこの扇状地上に存在する集落を飲み込んだ。その結果、死者21名、負傷者13名、住宅の全半壊19棟(7月14日、鹿児島県災害対策本部の発表による)という被害を生み出す惨事となった。土石流はその先へも流下し、泥水は崩壊現場からおよそ1.2km下流のJR鹿児島本線付近まで達した。

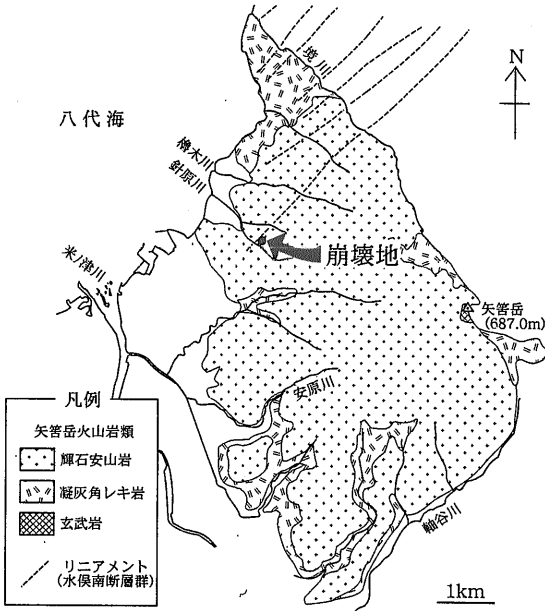
今回の崩壊現場周辺には、鮮新世の矢筈岳火山岩類(山本, 1960)が広く分布している(第3図)。この火山岩類は崩壊現場の東方に位置する矢筈岳

第3図 針原川周辺の地質。鹿児島県(1990)および九州活構造研究会(1987)をもとに作図。

一方、八代海沿岸付近にはほぼ北東方向の走行を持つ数本のリニアメントの存在が知られている(第3図)。活断層研究会(1980)はこれらを確実度Ⅱの活断層とし、水俣南断層群と呼んだ。九州活構造研究会(1989)によると、この断層群は矢筈岳火山岩類からなる斜面を変位させているものであり、上下変位のセンスは多様で、横ずれ変位は認められないとしている。リニアメントは海岸付近からほぼ平行に7~8本認められ、熊本県水俣市南部から今回の災害が発生した針原地区付近まで追跡できる。

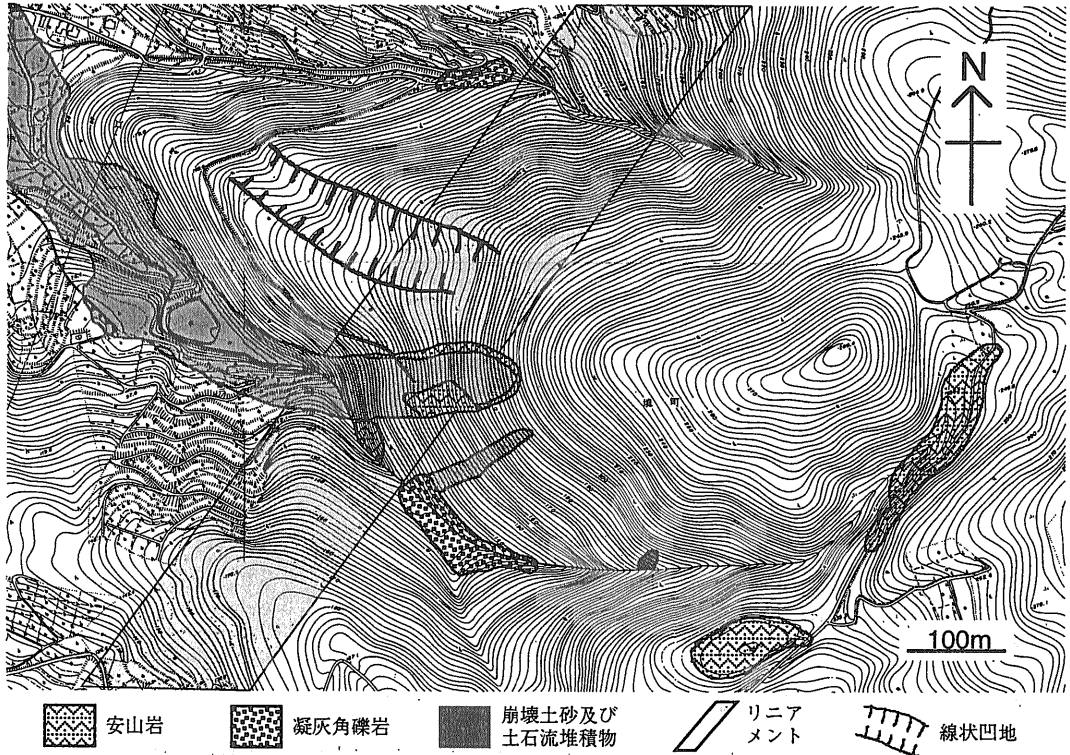
第4図 崩壊地周辺の地形およびルートマップ。地形図は出水市発行2,500分の1出水都市計画図を使用。

針原川を上流にさかのぼると河床に凝灰角礫岩が観察される(第4図および第5図)。この凝灰角礫岩は山本(1960)の第1期の凝灰角礫岩に相当すると考えられる。凝灰角礫岩が露出する範囲は他の部分に比べ河床勾配がゆるく、滑床状の箇所も見受けられる。筆者らは針原川支流(第4図における北側の沢)をも踏査したが、支流においても滑床状の河床に凝灰角礫岩が確認できた。一方、針原川最上流付近では広く安山岩が分布している(第4図)。

第6図に、空中写真判読によって認められる針原川周辺のリニアメント，地すべり地形等を示す。針原川周辺では活断層研究会(1980)が水俣南断層群としたリニアメント群が顕著に発達している。最南東端のリニアメントは少なくとも今回災害が発生した針原地区にまで追跡でき、崩壊した箇所はリニアメントのまさに延長上に相当する(第4図および第6図)。リニアメントは、崩壊地付近では北西に傾斜する斜面の張り出しで特徴づけられる(第4図)。またリニアメントが傾斜の変換点となり、それ以西では尾根の傾斜が緩くなるとともに、尾根は幅が広がる。また崩壊地付近には線状凹地も認められる(第4図)。

なお針原川流域では今回の土石流をもたらした斜面崩壊の他にも小規模な崩壊がいくつか発生している。今回の災害を引き起こした崩壊現場の上流約120m地点もそのひとつであるが(第4図)、この斜面崩壊は災害発生前の6月30日に撮影した空中写真では認められないため、今回の災害とほぼ同じ頃に発生したものと思われる。ごく小規模な崩壊はさらに上流においても発生している。これらの斜面崩壊は今回の災害を引き起こした大規模な斜面崩壊とほぼ同じ標高から発生している。

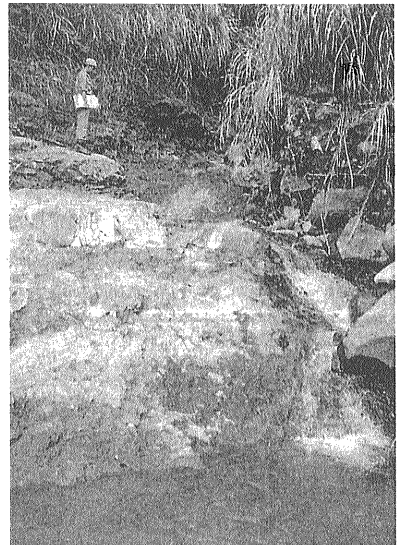
第5図 崩壊地より上流の針原川河床に露出する凝灰角礫岩。凝灰角礫岩の露出する箇所は他の箇所と比べ河床勾配が緩くなり、滑床状を呈することもある。崩壊地付近では、この凝灰角礫岩の上位に安山岩が重なる。田口雄作氏撮影。

また今回、崩壊地付近には凝灰角礫岩と安山岩が分布することが明らかになった。凝灰角礫岩の分布する範囲では河床勾配が緩く滑床状を呈するが、これは凝灰角礫岩の透水性の低さを表しているのかもしれない。このような特徴を持つ凝灰角礫岩と風化した安山岩の境界が斜面崩壊に関係している可能性も指摘できるが、この点についてはそれぞれの岩相の詳しい分布が明らかになった時点で検討したい。

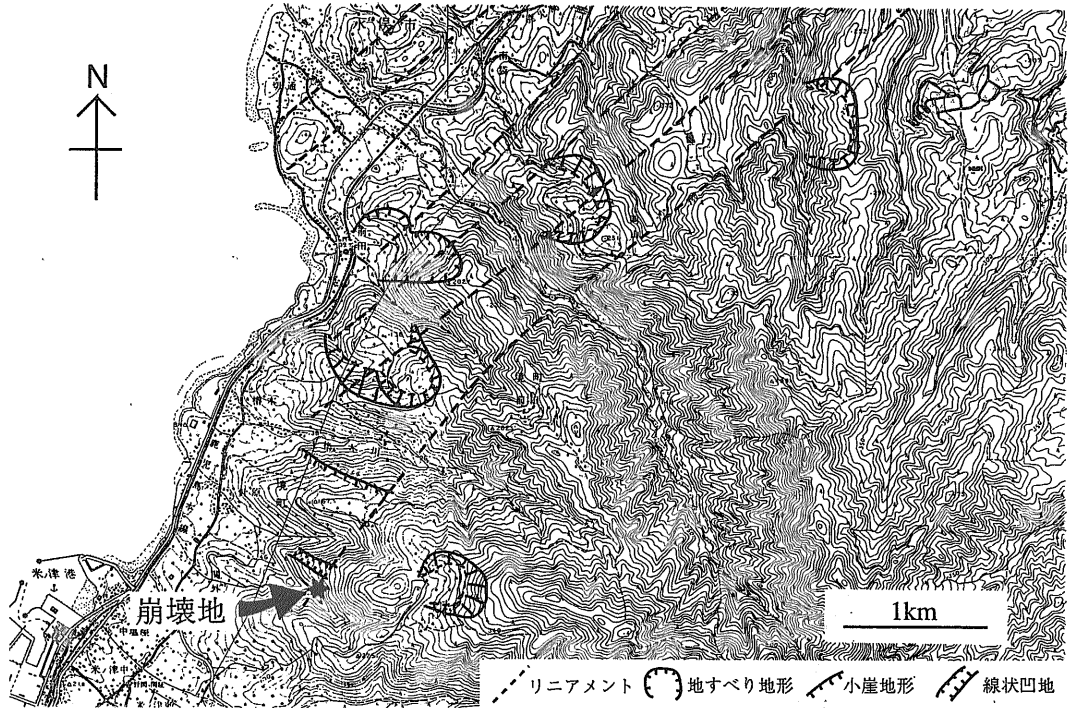
第6図 針原川周辺のリニアメント，地すべり地形，小崖地形，線状凹地。地形図は国土地理院発行2万5千分の1地形図「米ノ津」「湯出」を使用。

このような斜面形態の特徴はリニアメントが発達する地帯全域にわたって認められる(第6図)。リニアメントが発達する地帯では、尾根の幅が広く丸みを帯びるといった特徴をもつ。一部には線状凹地、小崖地形、地すべり地形も認められる。また田口(1997)が指摘しているように、リニアメントの発達

する地帯ではそれ以東の地域に比べ水系の発達が悪い。以上のような特徴は最南東端のリニアメントを境界としてその北西側で明瞭にあらわれる。
