豊浜トンネルおよび第2白糸トンネルの 岩盤崩落について!

高橋 学¹⁾・羽坂 俊一²⁾

TAKAHASHI Manabu and HASAKA Toshikazu (1997) : Rock Mass Failures at Toyohama Tunnel and Daini Shiraito Tunnel !

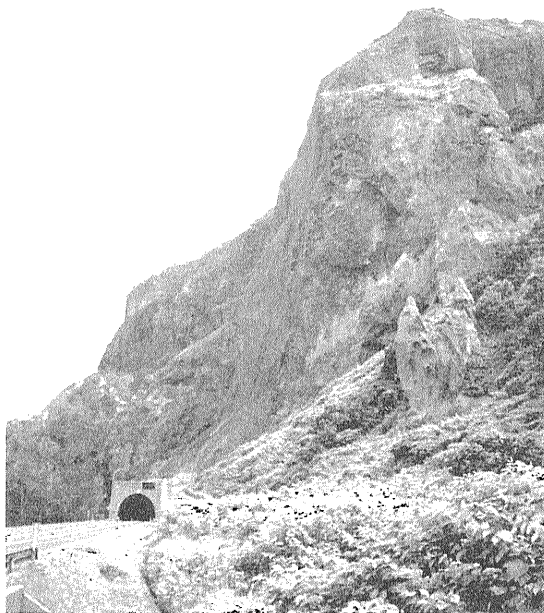
第2白糸トンネル周辺は豊浜トンネル同様典型的な海食崖を形成しており、空中写真からは周囲に崩落面と同じ走行にステップ状に滑りを生じた様子が、植生の変化からも観察されます。崩落箇所は下位から礫岩混じりの凝灰岩、角閃石安山岩質水冷破砕岩、砂岩および礫岩の3層に大きく分けられます。全体は海側にゆるく傾いた流れ盤構造を呈しています。崩落面は全体に酸化しており、水に浸けた状態では薄い赤色からピンク色をしています。調査時には既に表面は乾いており、全体にやや白っぽい状態となっていました。崩落面の下部（凝灰岩層）との地層境界からは湧水が確認されています。崩落前（1997年7月15日、北海道支所中川主任研究官撮影）と現状の様子を写真1,2に示します。崩落箇所は、オーバーハング状態にあった水冷破砕岩の部分です。下部の凝灰岩との間には他の随所で見受けられる4個の波食洞状の穴が確認できます。

写真1 第2白糸トンネル崩落箇所周辺の崩落前の様子
(平成9年7月15日北海道支所中川主任研究官撮影)。

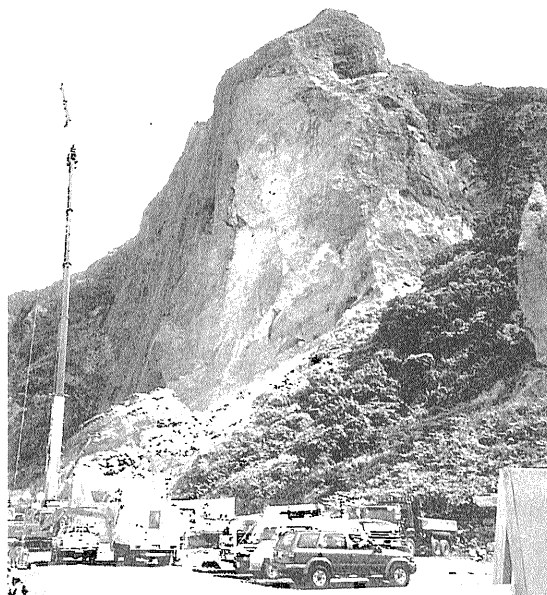
第2白糸トンネルでも、今年の豊浜トンネルとほぼ同じ崩落原因が考えられます。すなわち、ほぼ同じ地質条件、同じ地形条件であり、節理面に沿った湧水の存在や冬季の凍結・融解などの条件、さらには、次に述べるように1993年7月12日の北海

道南西沖地震の震源により近い等の共通点が挙げられます。しかし、豊浜トンネルでは崩落面はトンネルを横断していたのに対し、白糸トンネルではトンネル巻きだし部よりも10m以上上方に存在していた点が大きく異なります。

写真2 第2白糸トンネル崩落箇所周辺の崩落後の様子
(平成9年9月12日撮影)。

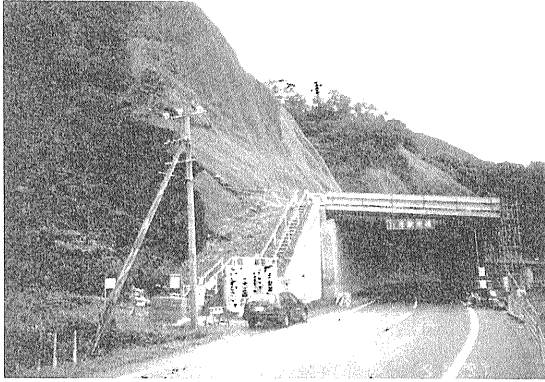
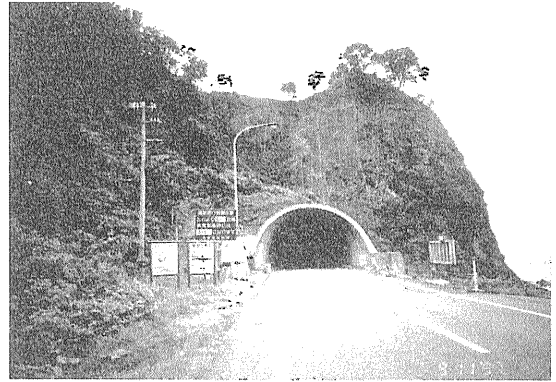
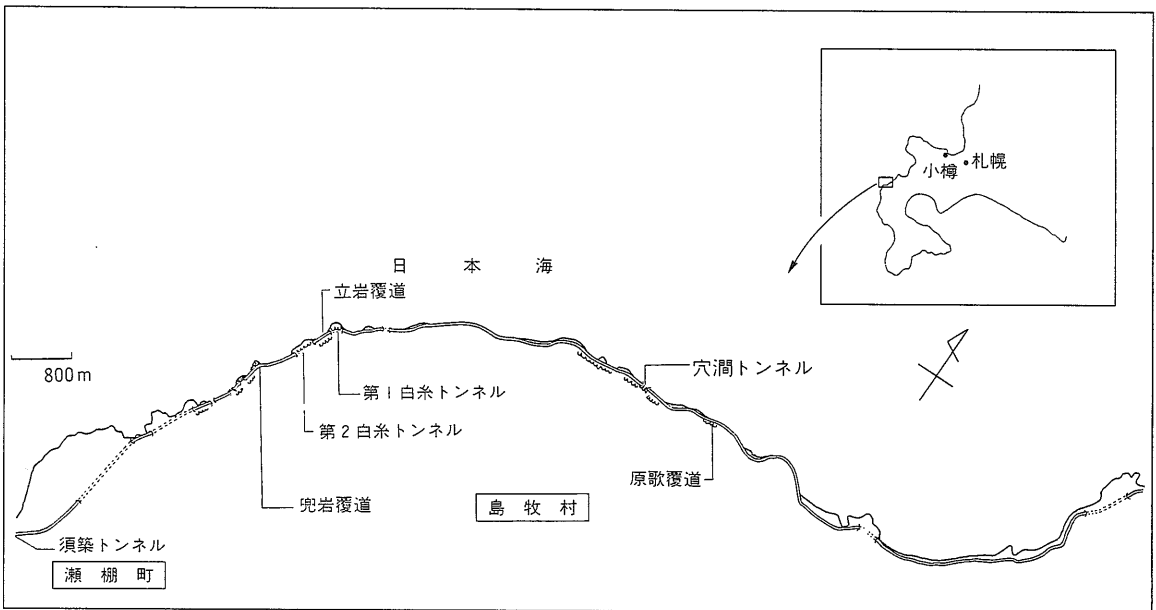
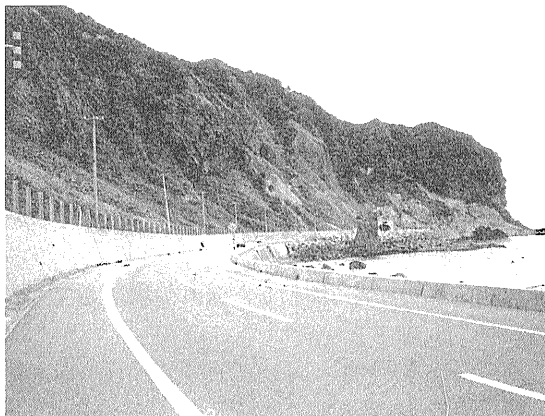
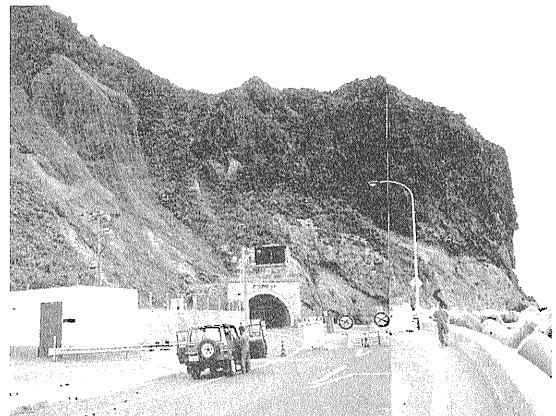
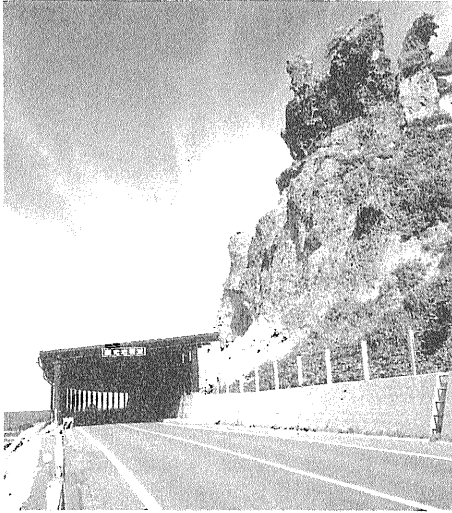
第2図 国道229号線沿いのトンネル及び落石覆工周囲の地形の様子.

国道229号線には落石防止の落石覆工やトンネルが合計100以上も存在します。これらの内、第2白糸トンネル周辺のトンネル坑口部や落石覆工周囲斜面の様子を第5図のようにまとめてみました。全体的には、豊浜トンネルや第2白糸トンネルと同じように、地形的・地質的に以下のような共通点が認められます。

- ・地質体固有の構造的弱面を種々の規模で有している。
- ・急崖を形成し、それらはほとんどがオーバーハングとなり、しかも底部には崩落の結果としての崖錐堆積物が認められる。
- ・ほぼ海側にゆるく傾斜した流れ盤構造を呈している。
- ・地層境界部（不整合面）からの小規模な崩壊が随所で認められる。

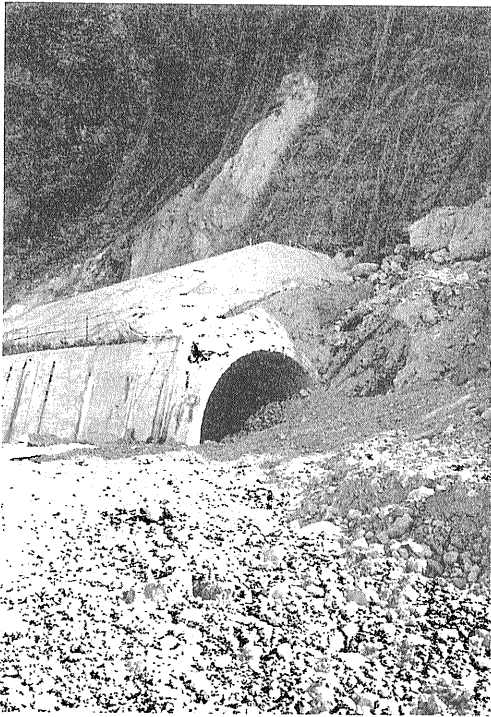
写真3 第2白糸トンネル瀬棚町側トンネル巻き出し部の様子。

巻きだし部の上に覆土や発砲スチロールを敷き詰め、落石時の衝撃を減ずる工事を進めていました。写真3は今回の第2白糸のトンネル崩落箇所を示していますが、左側のトンネル上部に設置されているのが、発砲スチロール主体の落石対策工です。この部分は北海道南西沖地震による落石により崩壊した部分に相当します。もちろん、今回の崩落岩塊を押しとどめるだけの巻きだし部の強度は望みようがなく、あくまでも最大数トン程度の落石に有効となるだけです。

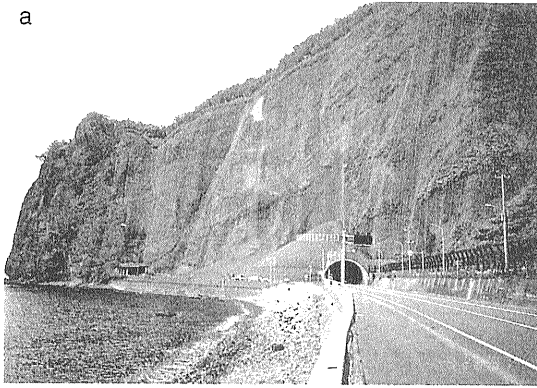
写真4 豊浜トンネル崩落事故周辺の近況(平成9年9月26日撮影)．4a 古平側から豊浜トンネル方向を見た場合、運転中の車中からでは崩落事故が起きた場所には思えない程である．4b 豊浜トンネルの古平側巻き出し口、崩落壁面の様子がよくわかる．4c 崩落箇所により接近した様子、慰霊碑、供養塔が見える．4d 海側にある公衆電話脇に設置されているトンネル非常警報押しボタン装置．

解できます。しかし、現在行われている点数化では決して評価できない、現場をつぶさに見、調べたコンサルタントの技術者や地質屋の経験による「これは危ないのでは!」ということに基づいた評価や議論があっても良いのではないのでしょうか。「落石」や「転石」という概念だけではなく、大規模な岩盤崩落が起きるかもしれないという意識を常に持ちながら、急崖を見直す事が必要だと思います。写真4a-dは豊浜トンネル崩落現場の1997年9月における現状です。車を運転しながらでは、写真4aのように思わず通り過ぎてしまいそうな程、崩壊時とは異なった様子になっていました。しかし、よく見ると崩落面には植生が付いておらず、しかも他の角

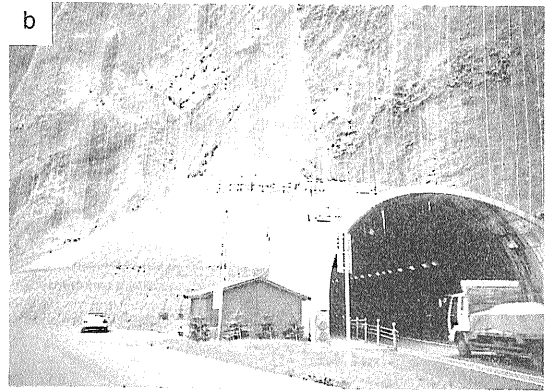
度からは奥部がえぐられている様子がよく見えます(写真4b参照)。周囲は土盛りをし、芝付けを行い、景観を考慮しています。20人の遺品安置のための小屋も設置されており厳粛な気持ちにさせられました(写真4c参照)。新しいトンネル坑口には公衆電話があり、そのすぐそばにはトンネル非常警報押しボタン通報装置が設置されていました(写真4d参照)。
