# 淡路島北部における兵庫県南部地震による地変と地震被害

## Ⅳ. 小倉地震断層上の地変：北淡町梨本-小倉川付近

HATTORI Hitoshi (1999) : Superficial rupture by Hyogo-ken-nambu Earthquake, north Awaji Island, and resulting disaster. IV. Superficial ruptures on the Ogura Earthquake-induced Fault: Nashimoto to the Ogura River.

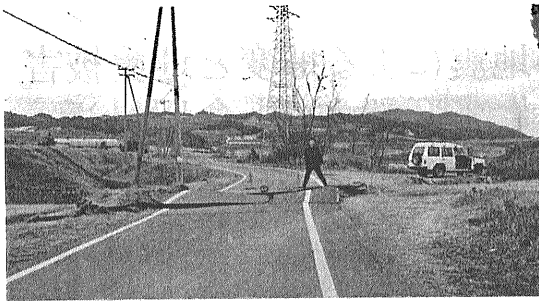
写真48-1 梨本における道路を約40°で斜交する小倉地震断層(第15図A地点)。[中田 高氏撮影(1995.1.18,午前9時頃)]。野島側から南方の舟木方面を見る(文献23の写真-6)。アスファルト舗装道路を破壊し、盛り上がっている。この盛り上がりは道路両側の路肩の地割れに続く。

地割れ(プレッシャーリッジ)として現われた(写真48-1;文献23)。この写真は、本震直後に緊急現地踏査された広島大学中田 高教授が撮影された貴重な記録である。主要道路であったため直ぐに土砂で埋めるなど修復されてしまい、地震断層と地震動によって生じた地変の原状が観察できたのは本震の翌日早朝までであった。その後は、道路と約40°で斜交する開口亀裂・変位のみが残りに(写真48-2)、アスファルト舗装道路の両側に引かれた白線から、路面が約80cm水平右横ずれ変位したことだけが目立った。この道路の西側は、旧道が通っていて今は掘削・平坦化された土地に続く。地割れはこの旧道に沿って現れた。全体としてこの道路は細長く延びた堤防形の広い平頂部にあたり、

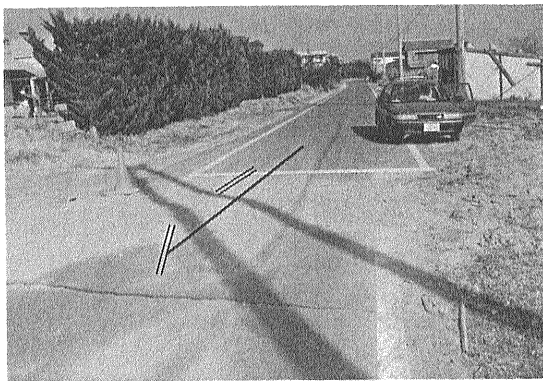
写真48-2 同場所において砂利埋めにより仮修復された後の断層部分。水道管理設位置(太い実線)と破断・分離状況(細い二本線)を記入。写真48-1とは反対方向から撮影[川崎満男氏撮影(1995.1.18)]。

路面下では：大きく破断された道路面の120cm下には、簡易水道用の铸铁管が埋まっており、地震断層と地震動とに直撃され被害を受けた。北淡町水道課工務係長鋪田雅人氏によると「铸铁管は直径15cmの太さで、継ぎ手部分で‘く’の字形に曲がって離脱し、約1m開いた(写真48-2,5)。しかし、給水の上流側において水道管が破断して大出水しているのので、この路面下では水がきておらず出水しなかった」と話された。

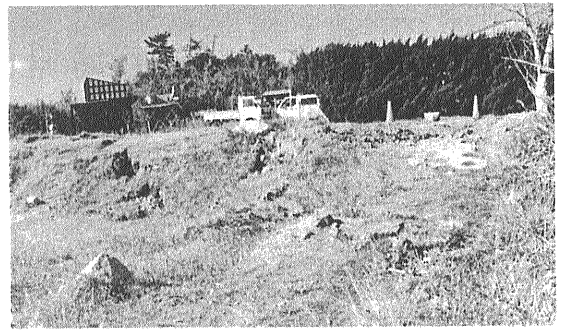
写真48-3 同場所における地震断層の側方地割れ。二本の盛り上がった開口地割れが北東側の路肩付近に広がっている[水野清秀氏撮影(1995.1.27)]。

この道路両側の路肩には、地割れは見られるものの(写真48-3)、断層変位はわからなくなる。破断された舗装道路面(写真48-4)をよく見ると、道路中央に細い亀裂があり、盛り上がり部分の横ずれ亀裂の北側(写真手前右隅)にもう一本の亀裂ができています。

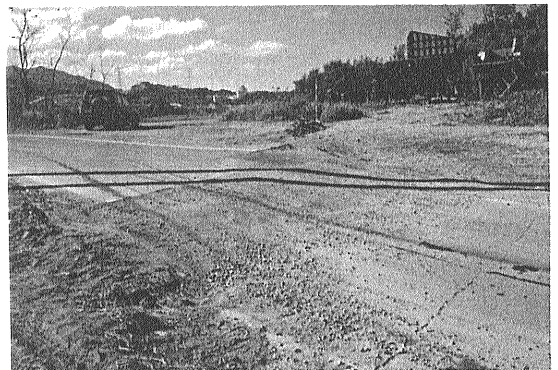
写真48-4 同場所の破壊されたアスファルト路面の亀裂と段差。南側(写真向かって左)がごくわずかに高く見える。幅約2mで盛り上がった路面が応急工事によって砂利で埋められ、本震の翌日午前中には通行できるように修復された[水野清秀氏撮影(1995.1.27)]。

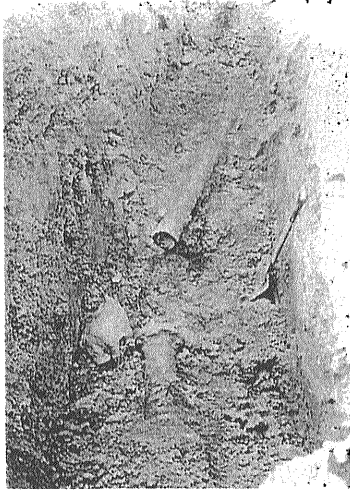
写真48-5 同場所の破壊されたアスファルト路面下の水道管の離脱状況[北淡町提供]。

上下1m間の差別：アスファルト路面における盛り上がり破断が圧縮性を示したのに対して、わずか1m位下で铸铁管が分離して1m近く広がり、伸張性を見せた。このわずか1m程度の狭い範囲内の地表と地中との間で、変位に顕著な差別移動が認められた。

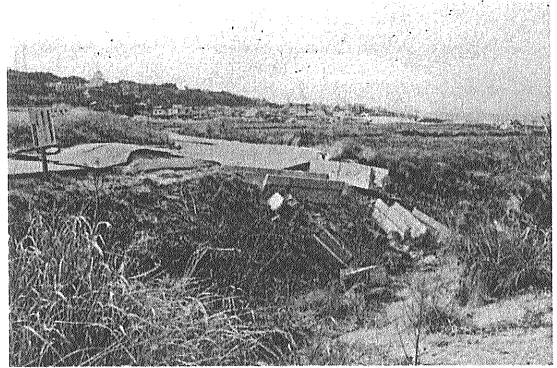
写真49-1 農道の曲がり角の路面に現われた盛り上がり、亀裂および排水溝の分離・散乱状況(第15図B1地点)。写真左上の盛り上がり部分のアスファルト路面下には水道管が埋まっていた。[服部撮影(1995.1.28)]。

ファルト路面が盛り上がりあめのように反り返り、隣接排水路のU字溝とともに大破した(写真49-1)。U字溝(幅40cm、深さ30cm、長さ2m)はコンクリート製で変形したものの、接合部で分離してばらばらに散在していた。分散したそれぞれのU字溝一本ずつは元の形状のまま残っており、破断した部分は見られなかった。

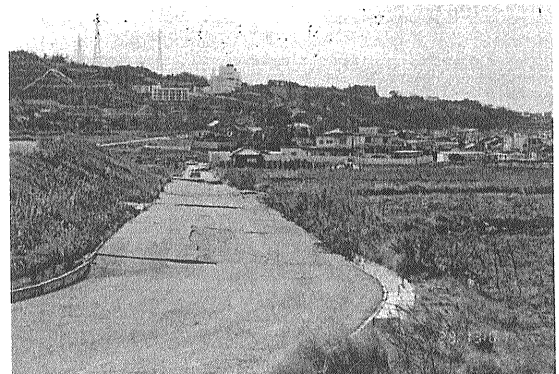
写真49-2 同曲がり角から南西方に延びる農道の上に現われた破損状況(第15図B2地点)。左の山側から海側に傾斜し、うねりながら破断が続く。先方の丘陵上の高い建物は、かんぼの宿「淡路島」[服部撮影(1995.1.28)]。

うねりと破断が見られた(写真49-2). この農道にも水道管が山側路面下に埋設され, 水道水はこの写真内遠方の小倉川の方から手前側の梨本の方に圧送されていた.

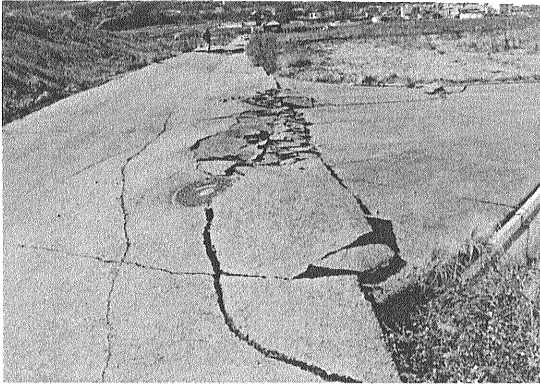
写真49-3 農道T字路におけるアスファルト路面のひび割れ(第15図B3地点)[水野清秀氏撮影(1995.1.27)].

農道T字路交差点(写真49-3)では, 路面はアスファルト打設境界およびマンホール周辺で選択的に著しく破断した. この農道上最大の破断箇所では, アスファルト路面が板状に破断分離し, 農道の両側に移動しU字溝を覆った(写真49-4). この路面下では埋設水道管が分断されたため大出水した.

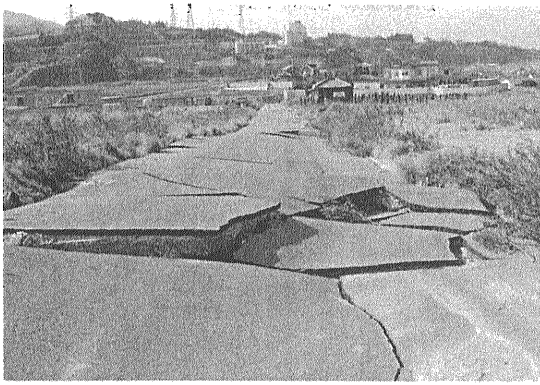
写真49-4 農道におけるアスファルト路面の大破断状況(第15図B4地点). 左側の路面下に水道管が埋設されており, 破断して大出水した[川崎満男氏撮影(1995.1.18)].

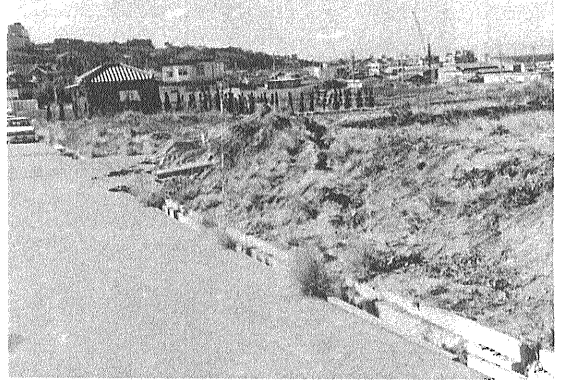
写真50-1 農道T字路北東隅の畑に現われた地震断層による大阪層群の変位(第15図C1地点). 地層は先方の南西に向かって変位が大きくなるが, 手前のアスファルト路面には変位が出ていない[水野清秀氏撮影(1995.1.27)].

直線状小倉地震断層の始点：S1は、長さ約60mであるが、農道半ばあたりのT字路交差点 (第15図C2地点)において、幅5m以上にわたりアスファルト路面を横切って破断する。T字路北東隅の畑に現われたS1は長さ約15mあり、表土がほとんどなく大阪層群の露頭が見られる。この始点に接する直線状農道にはU字溝があるが、路面とU字溝のどちらにも破断は見られなかった (写真50-1)。

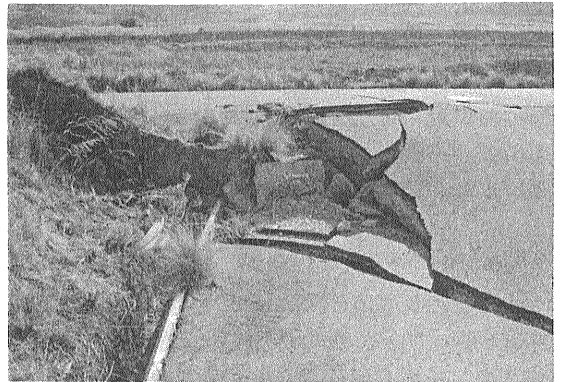
写真50-2 農道T字路北東端のアスファルト路面の破断状況(第15図C2地点)[川崎満男氏撮影(1995.1.18)].

大阪層群地層内では、断層変位は始点側で小さく、南西に向かって大きく約30cmに達した (写真50-2,3)。断層面には、赤褐色の地肌が認められた

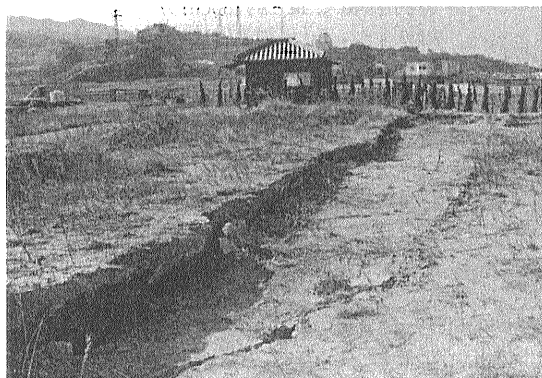
写真50-4 二列になって現われた小倉地震断層 (第15図C3地点)。中央の建物はお堂で、その周りの地質は埋め戻しの人工地層からなり、直線状段差は現われない [川崎満男氏撮影 (1995.1.18)].

二本の地震断層など：T字路から南西方のS1約40mが二本の断層になる。すなわち、一本は約30cm鉛直変位する主地震断層であり、そのほかにもう一本の小地震断層と地割れがこれに平行して並ぶ (写真50-4)。

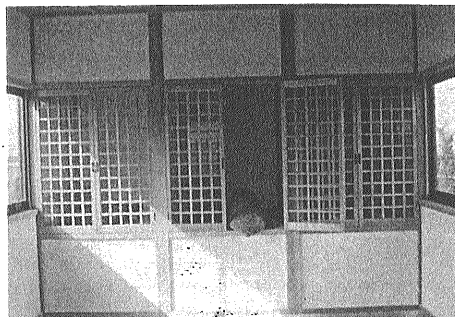
写真50-5 お堂のなかの変状 (第15図C4地点) [服部撮影 (1995.1.28)].

お堂と周辺の地変：お堂付近のS2約40mは開口地割れからなり、一部の地割れは雁行する。お堂は開口地割れから約4~5m離れているに過ぎないが、鉄筋コンクリート製基礎の上に築造された純日本式建築で、重い瓦が載っている。被災の状況は、ご本尊である大人の背丈位の石柱が手前側に転倒したことと、四隅の床面に壁から落ちたと見られる白い粉末が散点するくらいで、窓ガラスの損傷もなかった (写真50-5)。

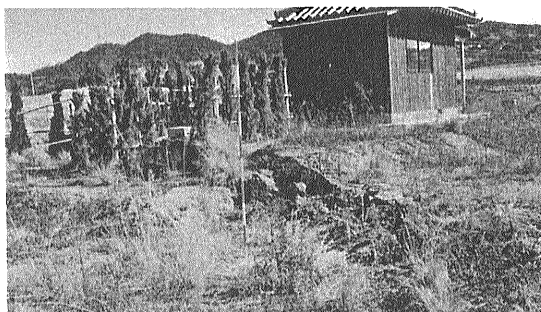
写真50-6 お堂周辺の不規則な開口地割れ (第15図C5地点) [水野清秀氏撮影 (1995.1.27)].

お堂付近では、大阪層群や直線状をなす断層面の稜角は顔を見せず、不規則な形状 (杉型雁行亀裂を含む) の開口地割れとして現われた (写真50-6)。この部分では、現在の地表面から深さ約5mま

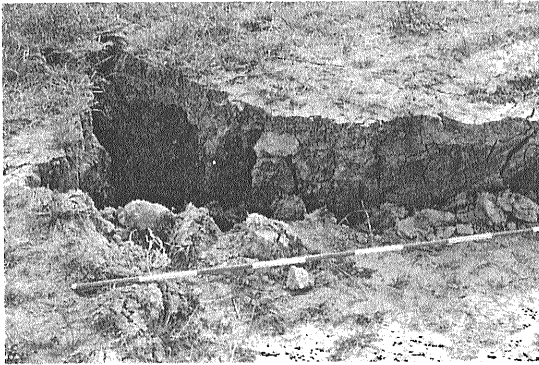
写真50-7 小倉地震断層の屈曲部に生じた幅1mに達する開口地割れ(第15図C6地点)[水野清秀氏撮影(1995.1.19)].

断層変位：約60m長のS3直線状地震断層は、その始点(第15図C6地点)において、S2の地割れの延長方向から真っ直ぐ伸びないで1~2m転位・屈曲しており、分離したそれぞれの端において大きな開口地割れが見られた。地震断層方向で開口した側

壁面には、明瞭な擦痕が見え、その線は水平面と約30°の傾斜をなしている(写真50-7)。

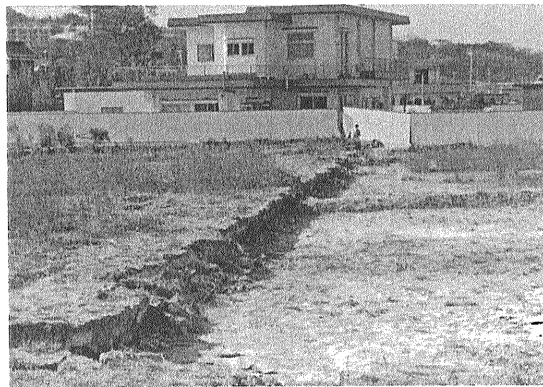
写真50-8 約60m長の直線状小倉地震断層S3. 河野道信氏邸に向かって伸び、同邸内の庭を貫通する[川崎満男氏撮影(1995.1.18)].

直線状地震断層域では標識となる農道が二本切断され、この小倉地震断層によって地表が大きく変位したことが容易にわかる(写真50-8)。C7地点付近の農道において直交する断層面で、約130cmの変位量が計測できた(写真50-9)。

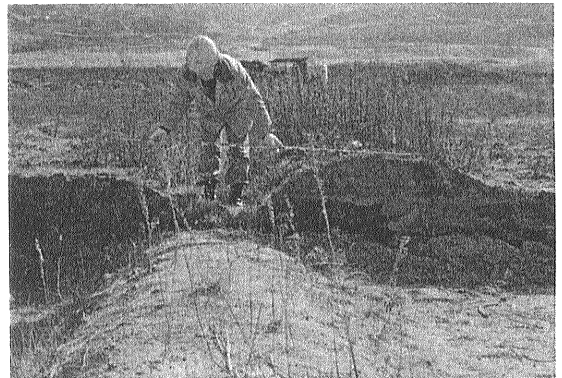
写真50-9 地震断層に直断された農道の変位(第15図C7地点)。写真50-8の中央部分。南東側(上盤)が水平成分(西南西)へ約120cm、鉛直成分約50cmで、長さ約130cm分だけ南西方向にせり上がった[川崎満男氏撮影(1995.1.18)].

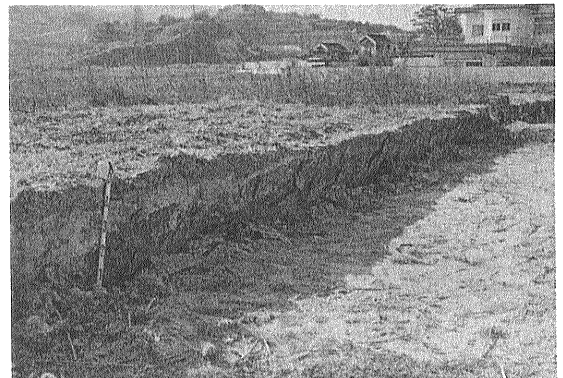
写真50-10 同場所における断層面。約75°SEの傾斜角を示す断層面には幅1~2cmの粘土脈が付着していたが、1日で脱落した。写真50-8の中央部の接近写真[川崎満男氏撮影(1995.1.18)].

断層面と擦痕：約50cm地表を持ち上げた断層の露頭面(走向N60~65°E、傾斜70~80°SE)には、畑面からわずかに5~15cm下に大阪層群仮屋累層久留麻砂泥互層が現われた。断層面には赤褐色の水酸化鉄がびっしり沈澱付着しているのがよく見

また一部は剥がれかけていた。この断層粘土脈は、見掛け上、“青ナメ”に良く似ている。この断層粘土脈には、地震直後で1日しか経過していない時間(1995年1月18日; 午前中川崎満男氏撮影)であったにもかかわらず、その上太陽光線の当たる時間が短く気温も $10^\circ\text{C}$ 以下と推定される気象条件で、すでに乾燥収縮とひび割れが広がっていた。また、断層面から断層粘土脈の大半が剥離・脱落している(写真50-10)。

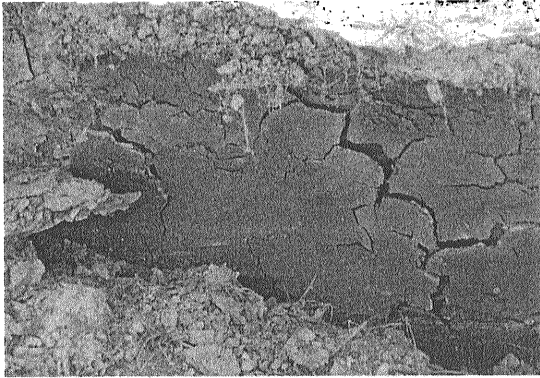
写真50-11 同場所の断層面に現われた幅1~2cmの断層粘土脈。粘土脈表面に刻まれたうねり状変位を示す擦痕が明瞭に見える。粘土脈には乾燥亀裂ができ、断層面から剥がれかかっている[川崎満男氏撮影(1995.1.18,10a.m.頃)].

えた(写真50-10)。また、厚さ1cm前後の断層粘土脈があり、その手前側の面に湾曲した擦痕が認められた(写真50-11)。

擦痕は断層粘土脈表面には大抵刻まれており、下部では $10\sim 15^\circ$ の低角で長さ約60cm、上部の地表近くでは約 $30^\circ$ で60cm延び、上部と下部との間では緩い曲線を描いて連続する。擦痕から地震動によって表層地質は、南東側が西南西に向かって横ずれしながら最初約 $30^\circ$ で35cm位持ち上がり、続いて $10^\circ\sim 15^\circ$ の低角に漸移して横ずれしながら15cm位上昇した、と判読できる(第16図)。

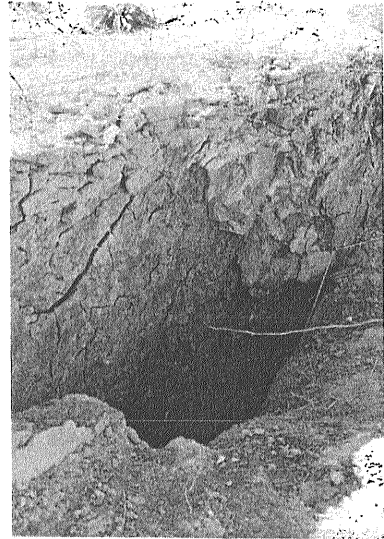
写真50-12 地震10日後、同場所の断層面周辺の経時変化。幅1~2cmの粘土脈は乾燥して剥がれ落ちた[水野清秀氏撮影(1995.1.27)].

地震発生から10日後には、断層面と断層粘土脈はほとんど乾燥して、断層粘土脈は完全に脱落し残存していなかった。さらに、赤褐色に汚染された断層面やその周りの断層ガウジも幅10cm以上にわたって乾燥・ひび割れ・剥離・脱落し、開口地割れのなかに落込んでいた(写真50-12)。

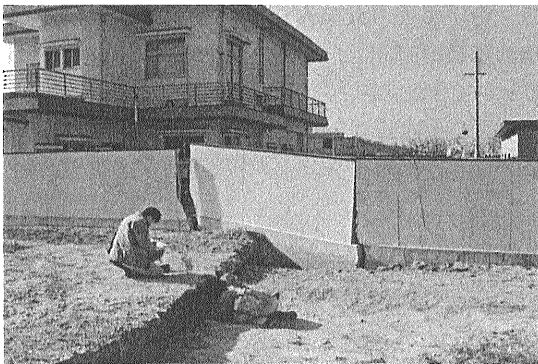
写真54-2 地震断層に直撃された鉄筋コンクリート塀北東面の破損状況(第17図の位置2) [川崎満男氏撮影(1995.1.18)].

外塀は1993年完成した厚さ15cmの鉄筋コンクリート製で、完成2年後に小倉地震断層に襲われたことになる。この地震断層によって生じた段差と外塀の破損状況(写真54-2～5)から衝撃の強さが想

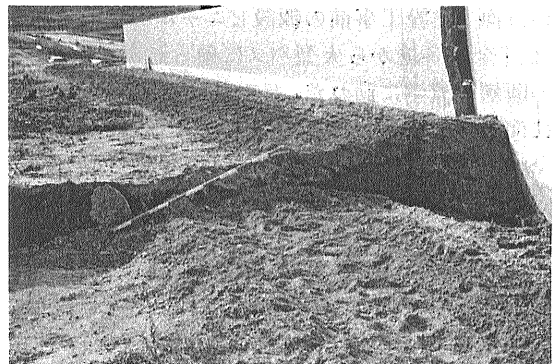
写真54-3 同塀付近の地面の変位(第17図の位置3) [水野清秀氏撮影(1995.1.19)].

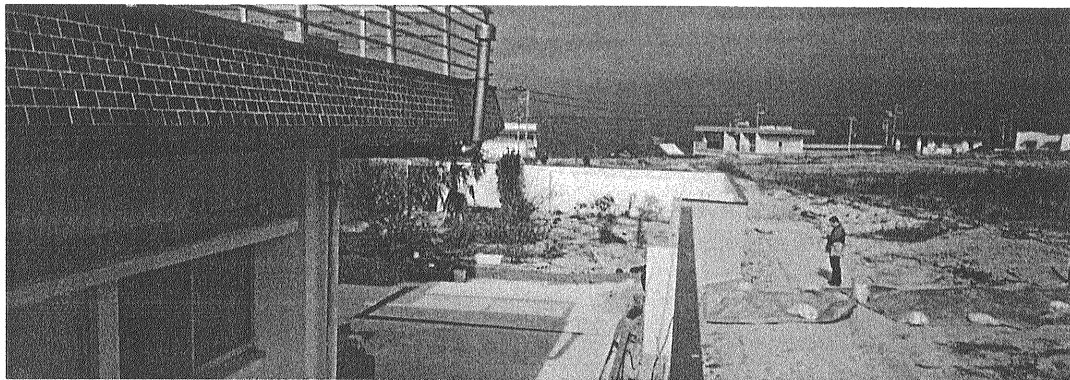
写真54-4 同塀周辺の折れ曲がり破断状況(第17図の位置4;パノラマ写真)[河野道信氏提供].

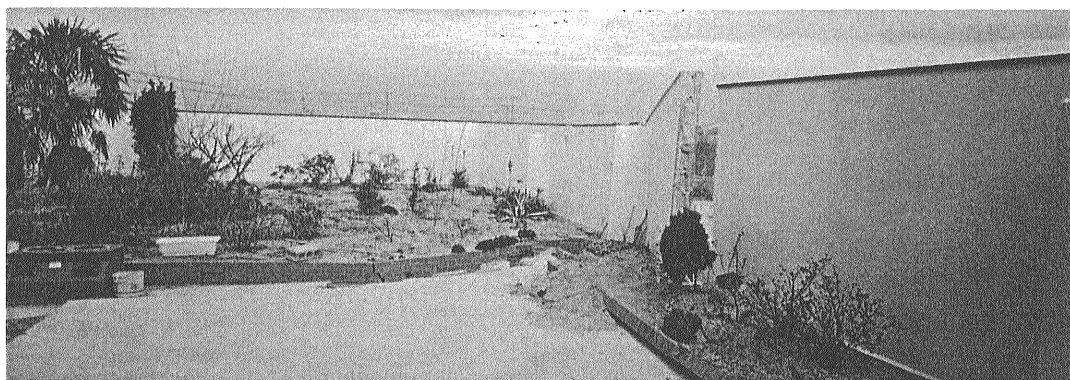
写真54-5 外塀北東面の内側において地震断層に直撃された庭の破断状況(第17図の位置5;パノラマ写真). コンクリート外塀の破損状況と庭のコンクリート路床などの反りおよび花壇れんが側壁[河野道信氏提供].

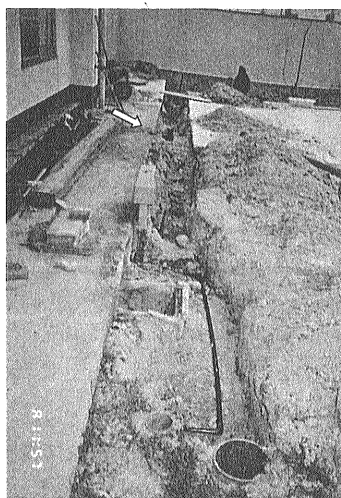
写真54-6  
母屋の基礎コンクリートと庭のコンクリート路床間の水道管と排水管の被災状況(第17図の位置6). 南西方向を見る. 地面下の四角形は排水枿. 水道メータが地上に立ち上がっている. 矢印は小倉地震断層の位置[河野道信氏提供].

トには, わずかな細かいひび割れが生じたに過ぎなく(写真54-6,-7), 大きな破損には至らなかった. これとは対照的に, その周りの新コンクリート路床や土庭には大きな破断が見られた.

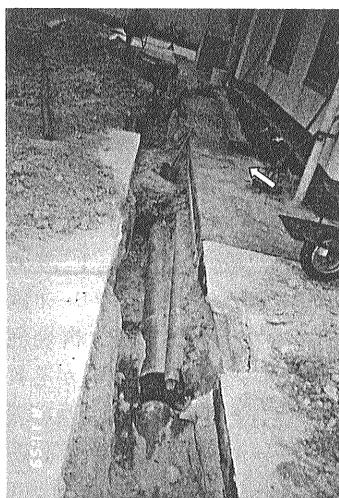
写真54-7  
同上(第17図の位置7). 写真54-6とは逆の北東方向を見る. 矢印は小倉地震断層の位置[河野道信氏提供].

塩ビ排水管を覆っていたコンクリート路床が、修復工事のため排水枡上の一辺約40cm長の四角枠を含め幅約80cm切断除去された状態(写真54-7手前側)から判読すると、右側のコンクリート路床に開けられた排水枡の位置と埋設塩ビ排水管の接続部の位置とは互いにずれたようには見えない。左側のコンクリート路床のみが向こう側へ移動し、その下の塩ビ排水管周りは変位しなかったらしい。おそらく、コンクリート路床は10cm位の厚さで、その下の土砂地盤との間がすべり面として機能し表層のコンクリート路床のみがすべった、と推定する。

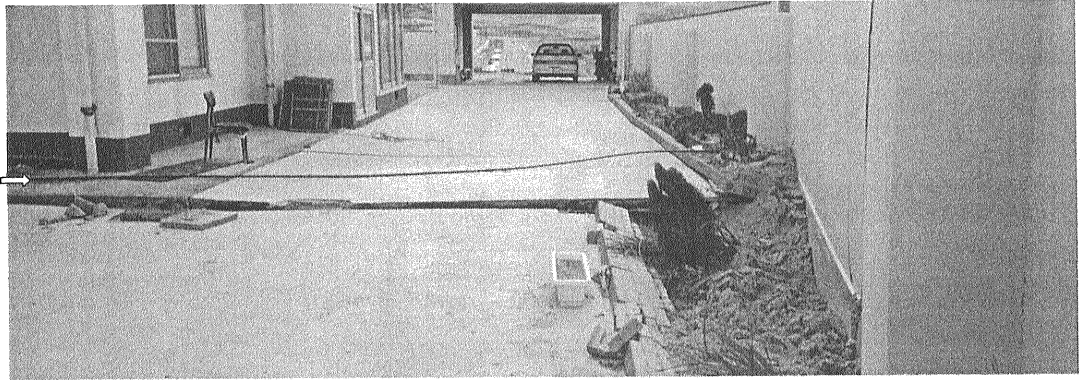
写真54-8 外塀南西面周辺の破断状況(第17図の位置8;パノラマ写真)。南方のガレージ方向を見る。庭のコンクリート路床などの反り、排水枡表面の横ずれ変位と花壇れんが側壁の転倒・変位。矢印は小倉地震断層の位置 [河野道信氏提供]。

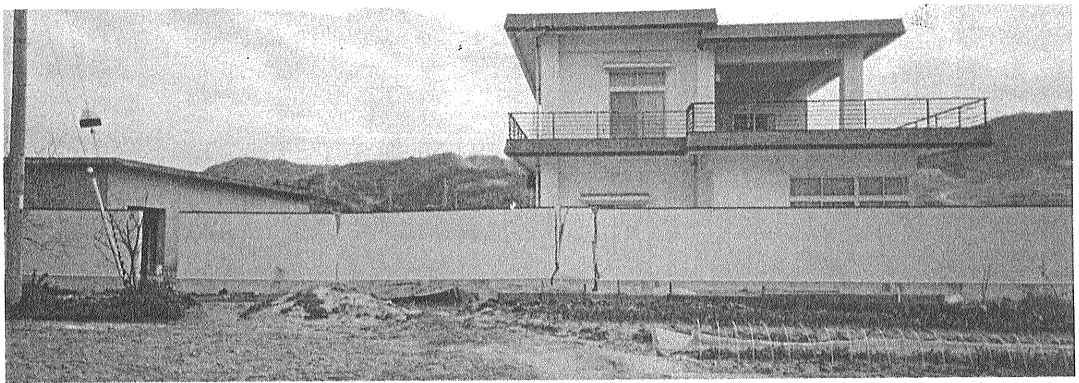
写真54-9 外塀南西面と畑の破断状況(第17図の位置9;パノラマ写真) [河野道信氏提供]。

**家屋外壁や外塀のひび割れ：**鉄筋入りコンクリート外塀には、震災後年月を経てたくさんの縦方向の細かいひび割れが全体に出てきており(写真54-9)、母屋の外壁には雨水防止のパテが塗り込められるようになった。河野道信氏邸が当初軽微な被害を受けたに過ぎないと見られていたけれど(写真54-10,-11)、地震直後には気がつかなかったかあるいは小さく見えた破壊が時間とともに、雨水侵入、漏水や大気汚染などにより目立つようになった(写真54-12)、と理解する。鉄筋コンクリート造りの母屋や外塀にひび割れが顕著に現われてきたのは、同氏邸が激震に襲われて程度の差はあるものの家

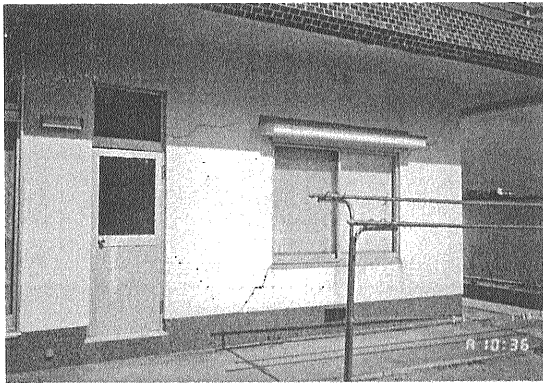
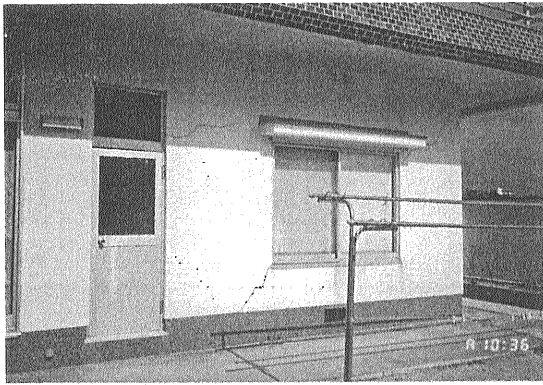
写真54-10 同氏邸母屋正面東南隅における外壁のひび割れ(第17図の位置10) [河野道信氏提供]。

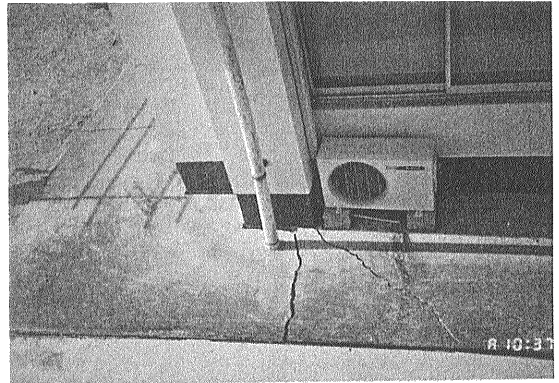
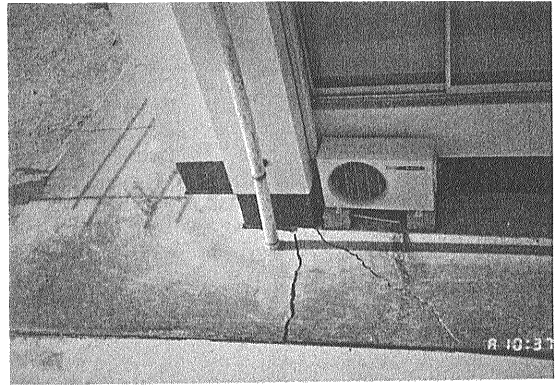
写真54-11 同隅における東面下の基礎コンクリートに入ったひび割れ(第17図の位置11) [河野道信氏提供]。

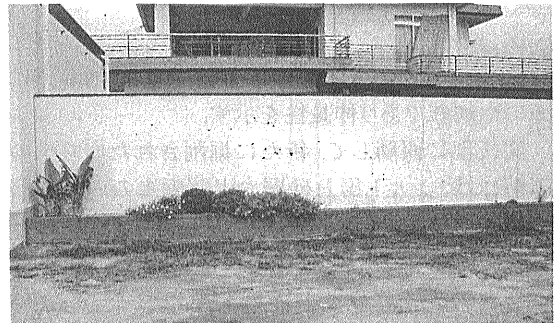
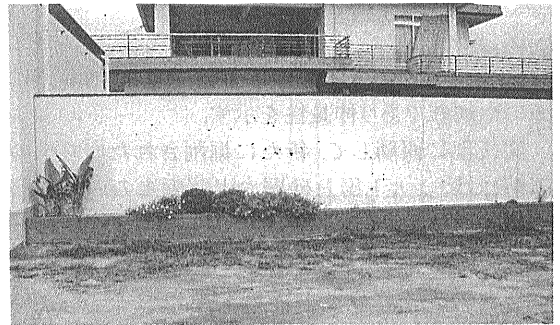
写真54-12 同氏邸正面の外塀に目立つようになった鉛直方向のひび割れ(第17図の位置12) [服部撮影(1997.10.7)]。

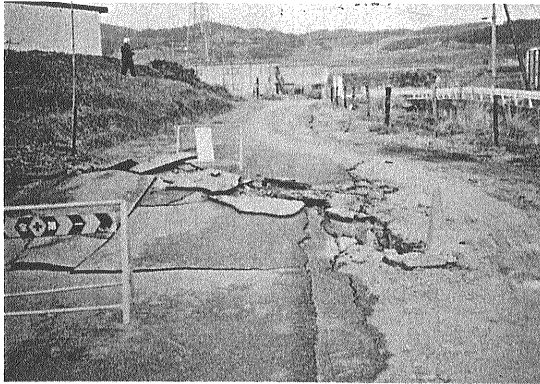
**河野氏邸と西側アスファルト舗装道路の間：**小倉地震断層は、河野氏邸東側では約130cm変位した一本の直線状地震断層であるが、西側では扇を開いたような形で三本にわかれた地割れとなった(第17図)。主な地割れは三本のうちの真ん中のもので、その上のアスファルト舗装道路では、路面が盛り上がり破断した(写真55-1)。これは圧縮性のプ

写真55-1 同氏邸南西側の小倉川沿いアスファルト路面の盛り上がり破損状況(第17図の位置A). 写真10を参照[光洋開発(株)撮影(1995.1.23)].

レジャーリッジ状をなすが、直ぐ隣の砂利道では開口地割れであり伸長性を示す。

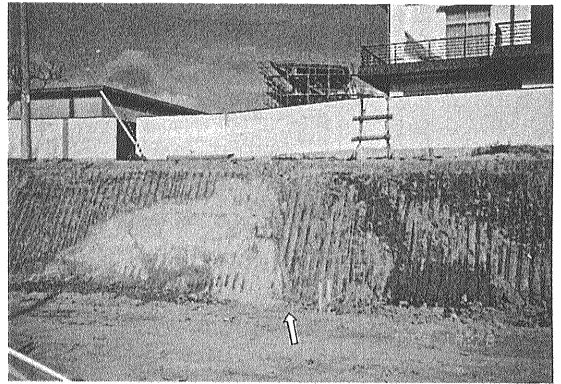
写真55-2 同氏邸南西隣の新しい切り土側壁に露出した地層境界断層(矢印). (第17図の位置B)[河野道信氏撮影(1998.1.27)].

同氏邸に西隣して、新たに掘削された切り土の側壁には、シルト層と砂層および両者の間の断層が確認された(写真55-2)。この断層が、今回の地震動によって変位したかどうかはわからないが、直ぐ上方の表土に刻まれた地割れにつながっている。

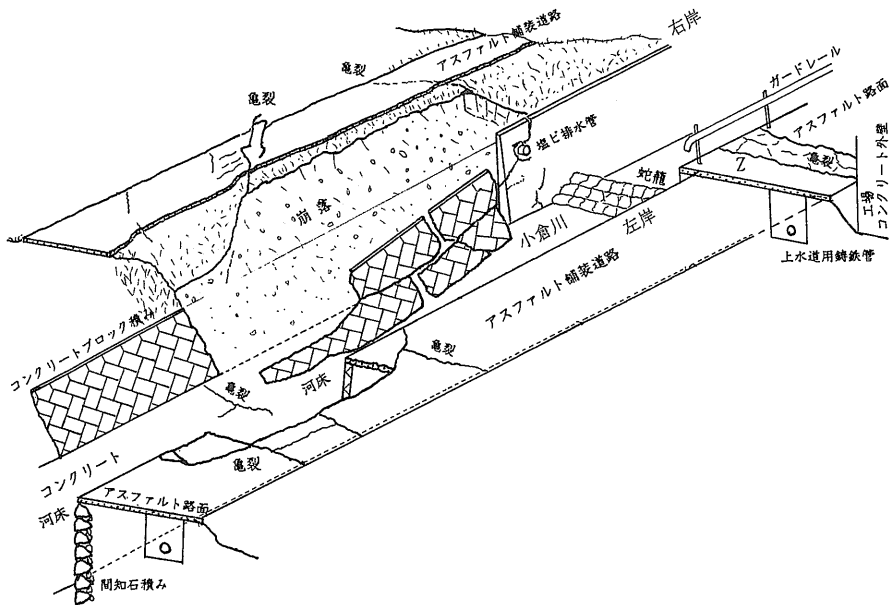
第18図 小倉川兩岸側壁、道路面および路肩の破断状況のスケッチ図。

小倉川の護岸左右の側壁が小倉地震断層に直撃されて破損した(第18図)。損傷の程度は、右岸の方が大きく左岸の方は小さかった。修復工事は、(株)清水組によって行われた(注19)。

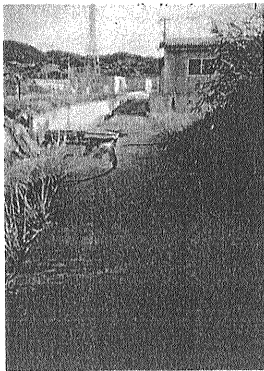
写真56-5  
小倉川左岸におけるアスファルト路面の破断(第17図の位置G)[北淡町提供].

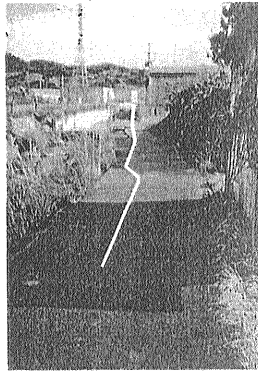
写真56-6  
同地点における路面下の埋設水道管の設置・変形状況(第17図の位置H)[北淡町提供].

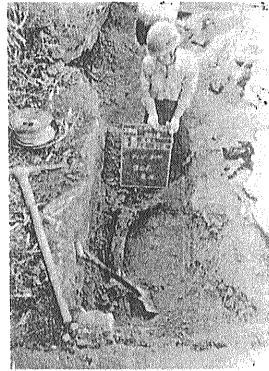
写真56-7  
埋設鑄鉄管の接合部における曲がり変形[北淡町提供].

6m長の鑄鉄管の変形は、中ほどで“く”の字形に曲がったり、継ぎ手あたりでの緩い曲がりなど多様であった(写真56-7,-8).

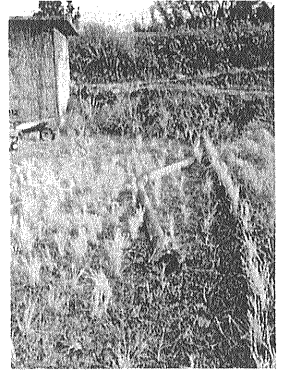
写真56-8  
'く'の字形に変形した鑄鉄管。向かって左側が小倉川。変形した鑄鉄管は逆向きに置かれている[北淡町提供].

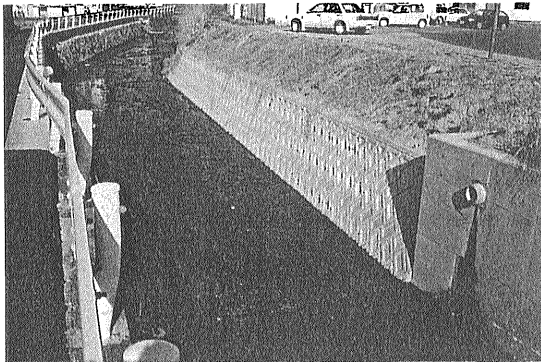
写真56-9 小倉川右岸側壁と改修部分(写真17図の位置I)[服部撮影(1998.6.9)].

改修後の小倉川では、側壁は真新しくなり工事箇所は容易にわかるが、河床は藻などが付着して破損箇所がどこであったか区別のつかない状況に

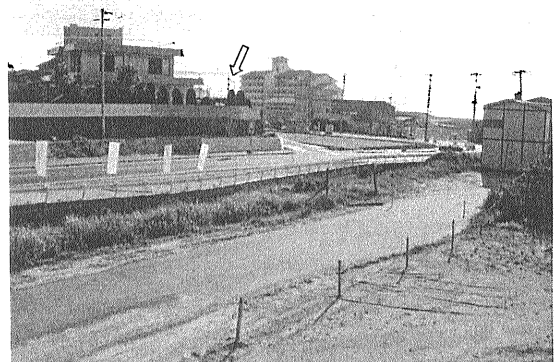
写真57-1 河野義男氏邸と被災した小倉川。矢印の位置で小倉地震断層が外塀を直撃した(第19図A地点を見る)[服部撮影(1998.6.7)].

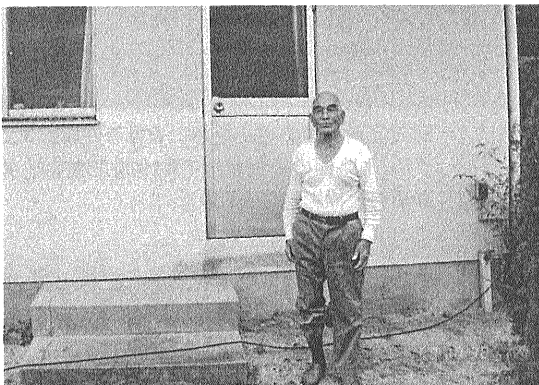
写真57-2 河野義男氏と勝手口のコンクリート踏み台の横ずれ(第19図B地点)[服部撮影(1998.6.9)].

地震断層は、母屋北西面の勝手口のところを通る。勝手口のコンクリート踏み台(第19図B地点)は母屋から離脱し、約1m北東方に横ずれ移動した。当時の変位状況を保存するため、三段の踏み台の内、最も低い手前側の一段目を取り除いたまま残されている(写真57-2)。河野義男氏から詳しく屋敷内外の被害状況を伺うことができた(注20)。

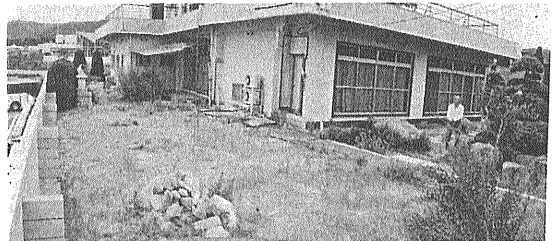
写真57-3 同氏邸の被災部分。母屋の北西隅が一部破壊された。写真手前部分に和風平屋が建っていて倒壊した。地震断層は左側外塀から3m程離れた所を通った[服部撮影(1998.6.9)].

母屋西側の一部が破壊され、その隣り合わせのところに建てられた迎賓館と称される鍛葺き平屋 (第19図D地点) は倒壊し、外塀を乗り越えて北西側小道へ崩落した。この場所は現在砂庭になっている敷地 (写真57-3の手前左側; 右手は石庭園) で、地震断層の通ったところであり、また盛り土の地盤であった。この平屋の地面は、真ん中あたりを縦割りに割かれて開口地割れができ、人間がはまる位の空隙になり母屋側が40cmほど上昇した。地山上は無被害: 母屋南側の石庭園では、燈籠も大小の庭石も変位せず、池にもひび割れは全く生

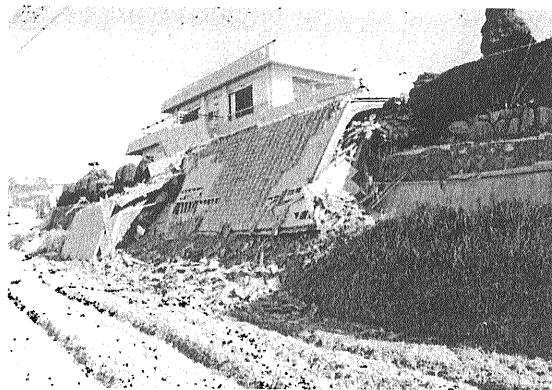
写真57-6 同氏邸外塀北西面と倒壊した和風平屋 (第19図D地点) [水野清秀氏撮影 (1995.1.27)].

**外塀の被災:** 一方、同氏邸外塀の破断について見てみよう。地震断層が屋敷の北東隅外塀を直撃した状況は上に紹介したとおりであるが、反対側の小道から立ち上がった北西面外塀は、約3m高であったが大きく崩れた。その上に倒壊した和風平屋が覆い被さった (写真57-6)。外塀は三段組になっており、基礎部分がセメント固めの石垣 (写真9参照: 第19図A地点)、二段目が1m大の岩塊を積んだ石垣、そして最上段は1m高で、分厚い大谷石ブロック積み直立塀からなる (写真57-7)。

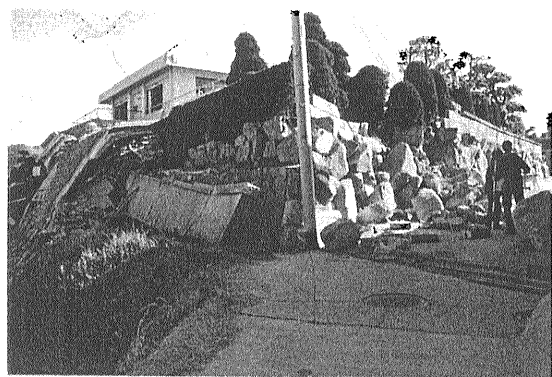
写真57-7 同氏邸西隅の小道交差点における外塀とコンクリート路面の被災状況 (第19図E地点) [水野清秀氏撮影 (1995.1.19)].

地震断層が通った同氏邸西隅の小道交差点において、三段組の外塀と小道のコンクリート路面が、どの部分で最も著しく破断したかを検討してみよう。和風平屋が覆い被さったところから小道交差点にかけては、盛り土地盤であり最上段の直立塀が転落している。二段目の石垣も崩れて、岩塊がせり出した。小道を東方に登ると切り土地盤の土地になり、そこに造られた南西面の外塀はセメント固めの石垣からなる最下段がない。二段目および最上段からなる外塀には変状が生じなかった(写真57-7の右端)。

小道交差点の被災：小道交差点では(第19図E地点)、コンクリート路面が、コンクリート打設境界、電柱、雨水溝およびマンホール蓋のところを選択的にひび割れているのがよくわかる(写真57-7の手前右側)。道路等修復により、地震前の雨水溝は約1m東方に移設された。

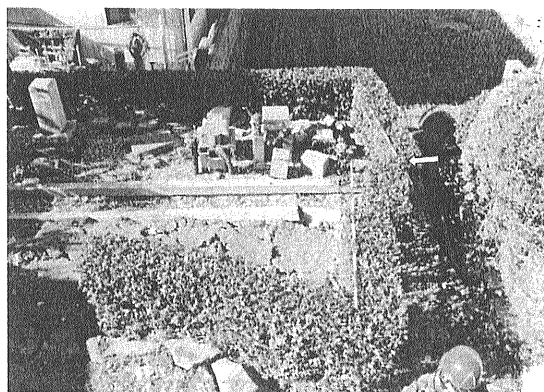
写真58-1 井手本家の墓所(第19図G地点,第20図の位置1)。矢印が小倉地震断層により横ずれした生け垣の位置[水野清秀氏撮影(1995.1.27)]。

から二段の段差のつけられた35~40cm高になられ、およそ2.5m×5mの面積がある。この中に四つの墓石(第20図b,c,d,e)と二つの墓誌が建てられていた。段差は、角柱状の縁石で囲まれ、土砂が詰められその表面に玉砂利が敷いてあった。手前側の縁石は二か所で切断し、左横ずれした。生け垣は、二か所でそれぞれ約30cm、20cm右横ずれした(写真58-1,-2)。

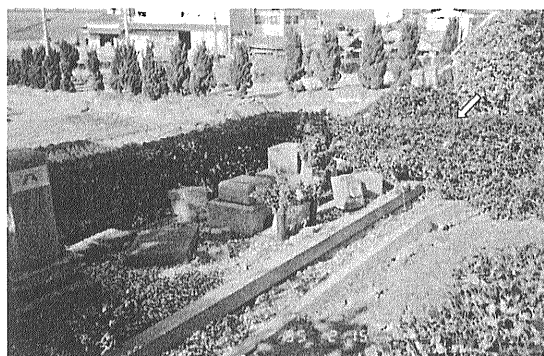
写真58-2 変動しなかった同所左端の墓石(第20図の位置2)。矢印が小倉地震断層により横ずれした生け垣の位置[井手本昌郎氏撮影(1995.2.15)]。

四つの墓石の内、三個の墓石が転倒したのに、北端角から5mほど離れた西端の墓石は変動せず、お正月用飾り紙のついたまま残立した(写真58-2; 第20図b)。墓所内の砂地には、たくさんの開口地割れができた(写真58-3)。北端角の入り口付近(第20図g)からは8段の石階段で、その上方は段差のない緩傾斜の砂利道からなり、両側は1m大の角張った石積み側壁になっていた。この登り坂の途中において地震断層が横切るが、路面には変位が

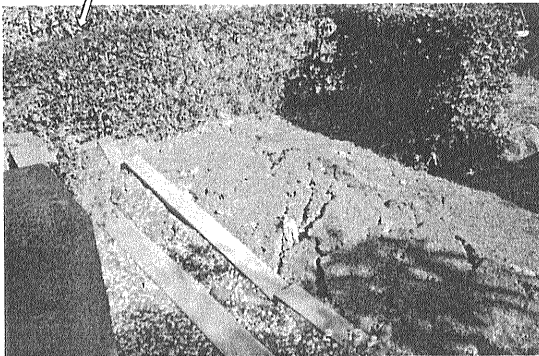
写真58-3 小倉地震断層(矢印)と周辺の開口地割れ(第20図の位置3) [井手本昌郎氏撮影(1995.2.15)].

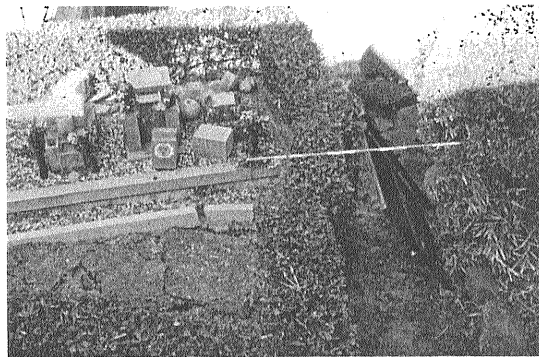
写真58-4 同所北東側のばへ垣とその下の小道や隣接の石積み擁壁(第20図の位置4) [水野清秀氏撮影(1995.1.19)].

なかった。顕著な変位が見られたのは、登り坂路面から約1m上方の生け垣であり、測量用ポールを置いた位置において右横ずれした(写真58-4)。この位置は、ちょうど石階段の最上部にあたる。この墓所における地震断層は、生け垣横ずれ地点から開口地割れの南端まで幅約3mの範囲に広がっている。

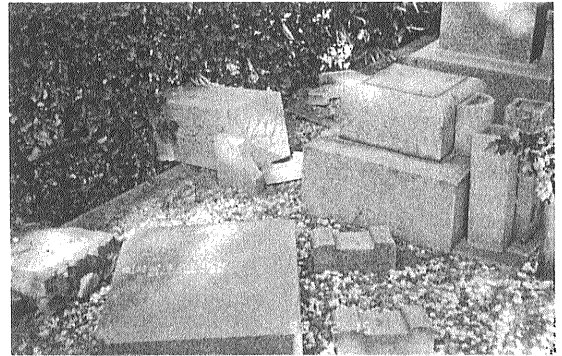
写真58-5 北西側へ転倒した墓石や墓誌碑(第20図の位置5) [井手本昌郎氏撮影(1995.2.15)].

**墓石の飛び跳ね:** 墓石や墓誌碑は、北端角に寄った方でたくさん北西側へ倒れた。一つの墓石がばへ垣へ突っ込んで止った(写真58-5; 第20図c)が、移動距離の長さから単に転倒・落下しただけではなく、30cm以上飛び跳ねたように見えた。

先祖代々の墓石は、真っすぐ後ろに倒れなくて少し回転して、前面が西側に向いて落下しています(写真58-5参照；第20図c)。傷は、落下したときに下にあった後側の細長い敷石に当たってきたものと思われます。

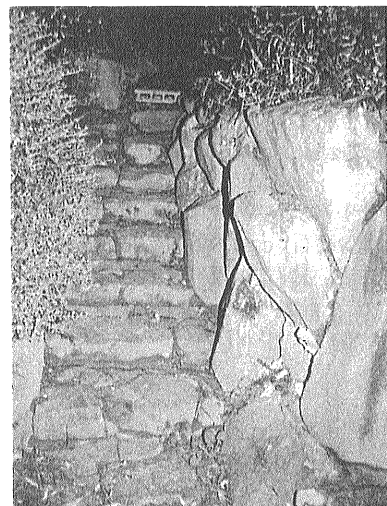
写真58-6 墓所下の小道からの入り口。雨水溝をまたいで8段の石階段を約1.5m登る。角地の側壁はごつい石積み擁壁からなる。石などがはらみ出して小道が狭くなった(第20図の位置6) [服部撮影(1998.10.24)].

地震による墓所の変形：以上、井手本氏の観察記録を加味すると、この墓所は北西側の地面が沈下し、北東側の入り口付近の石積み擁壁から岩塊がせりだすなどして道幅を狭めた(写真58-6)。墓所南部の砂地に現われたたくさんの開口地割れは、墓所北部の地面の沈下と岩塊のせりだしとに連動してできたものらしい。

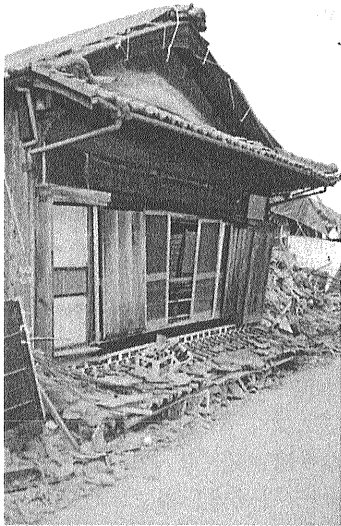
写真60 井手本酒店の倒壊(第21図)。屋根瓦がそのまま残存し、一階部分が座屈して潰れた[井手本昌郎氏撮影(1995.1.21)]。

小倉地震断層の南西延長部は、かんぼの宿「淡路島」の建つ丘陵北麓を通る。この断層から約100m北方に離れた沖積層の土地で、富島の旧道沿いの二階建て日本家屋があたかも平屋造りのようになって座屈倒壊した(第21図；写真60)。この家屋は井手本昌郎氏の実家で、母親の営む井手本酒店である。『重い屋根瓦がそのまま残ったため、その重圧で一階部分が座屈して潰れたのではないか』と同氏は話された。この座屈倒壊状況は珍しいらしく、雑誌で紹介されている(文献28)。
