淡路島北部における兵庫県南部地震による地変と地震被害

< 服部 仁 >

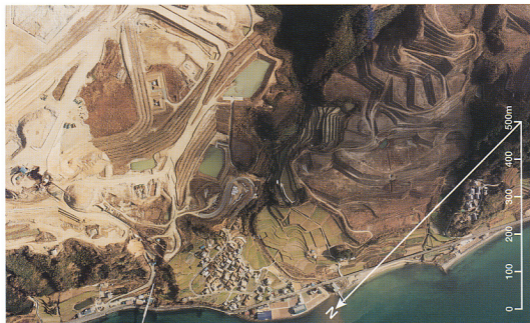
写真79-1 野高平林麓川周辺の大規模掘削と溜池の分布状況を示す航空写真[アジア航測株式会社撮影(1995.1.17)].

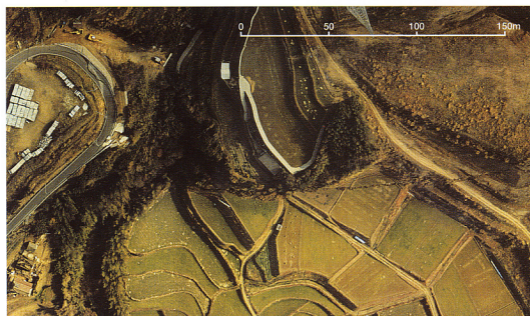
写真79-2 同地区における直線状野島地震断層の拡大航空写真[アジア航測(株)撮影(1995.1.17)].

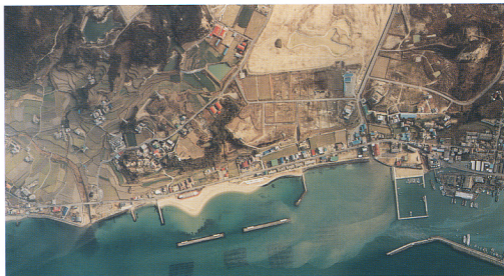
写真80-1 北浜町富島-長畠-舟木にかけての大規模掘削と溜池の分布状況を示す航空写真 [アジア航測株撮影(1995.1.17)].

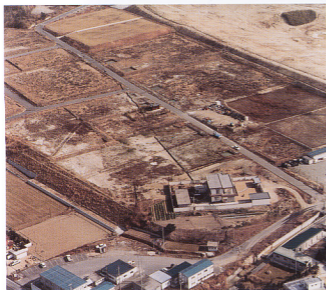
写真80-2 小倉地震断層を河野 道信氏邸付近から北東方に撮影した斜め空中写真 [アジア航測(株)撮影(1995.1.17, 14時頃):第15図参照].

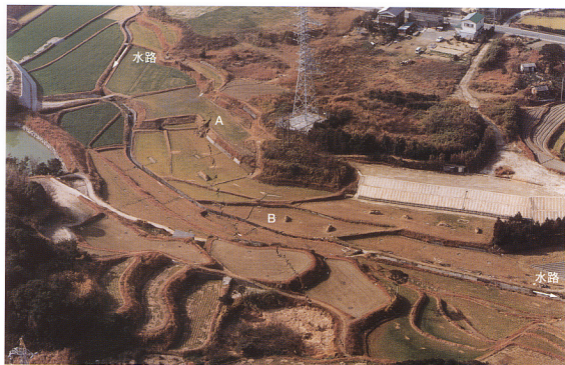
写真84-1 北沢町野島-梨本間の広い谷底における小倉地震断層[アジア航測(株)撮影(1995.1.)].
