台湾中部, 9.21集集大地震による地震断層第1報

OTA Yoko (1999): Surface deformation of the earthquake fault, associated with the Sept. 21 Chi-chi earthquake, central Taiwan. - an immediate report -.

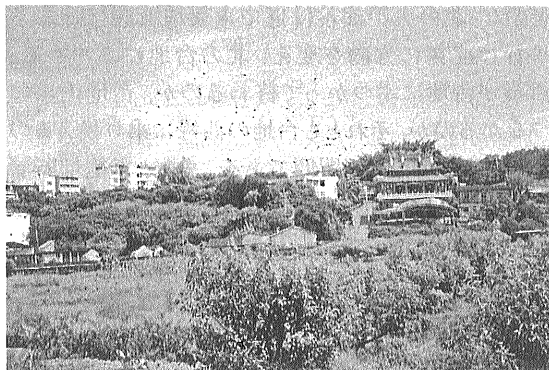
写真1 草屯東方に南北に走る東上がりの断層崖。朝清宮とその北の道路の割れ目に注意(太田撮影)。

上記のように、ここは私が中央山脈の西麓で、東上がりの主断層による断層崖と、その背後の副断層による逆向き低断層崖という、逆断層に典型的な1組の変位地形を確認した唯一の場所である(太田, 1999, 第4図)。ここでは比高約15mの主断層の断層崖(写真1)の中腹に地震断層が出現した(口絵1)。その比高は口絵1に示した朝清宮の脇で約2mである。もし、今回と同じ規模の地震が過去に起こったとすると、15mの変位を生ずるためには7回程度の地震が必要となる。まさに断層変位の累積性が確認された。ただし、現時点では段丘の年代に関する資料がないために再来間隔を評価する

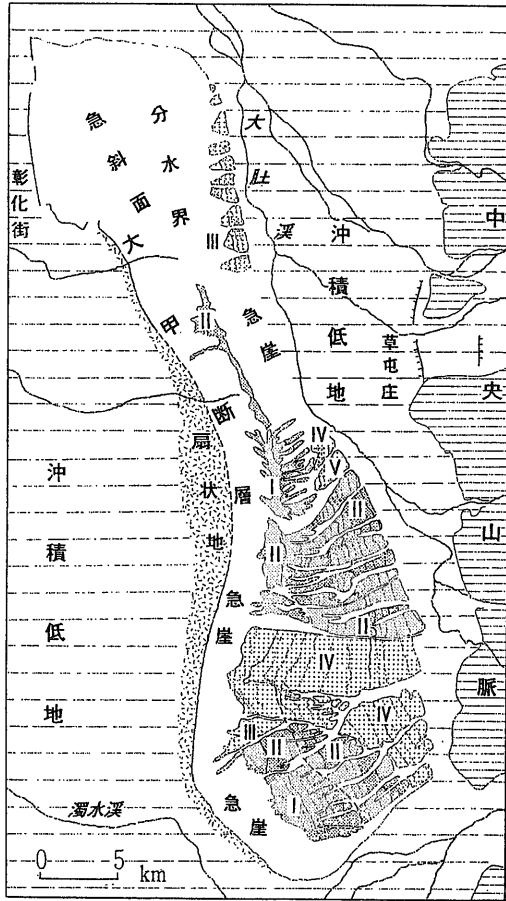
第4図 草屯付近の活断層と地震断層(太田, 1999). 草屯庄東に段丘を切る明瞭な東上りの活断層があり, その崖の中腹に地震断層が出現した. なお, 二つの断層に挟まれた地域は新旧の段丘地形を形成しているが, この図ではそれは表現されていない.

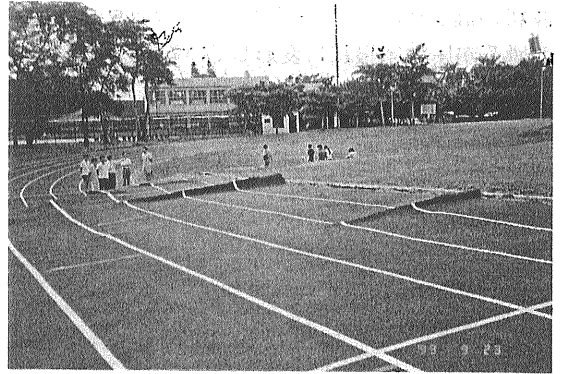
写真2 霧峰の光復中学校裏のグラウンド. 上盤上に見られる圧縮による副次的なしわ(太田撮影).

波状の高まりがあり(写真2), またグラウンドの縁の縁石が圧縮尾根状に変形している(写真3). さらに, グラウンドの南では, 道路や河川, その両側の堤防に東上がりの変形がみられる(口絵3). また断層崖の位置は, 河川を横切るところで, もっとも東によっている. これらの状況のすべてがこの地震断層が低角逆断層であることを示している. 断層の北西部は光復中学校を横切り, 校舎を大きく破壊した(口絵3).

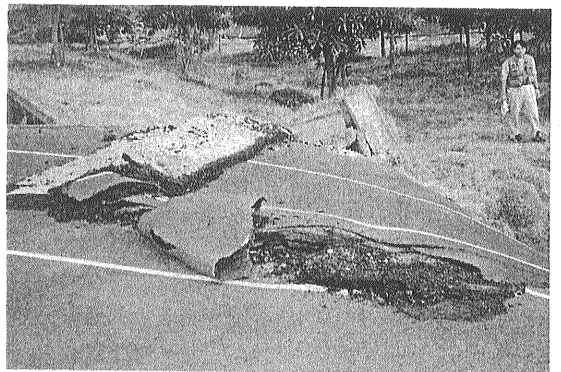
写真3 グラウンド縁石に見られる圧縮尾根状の変形(太田撮影).

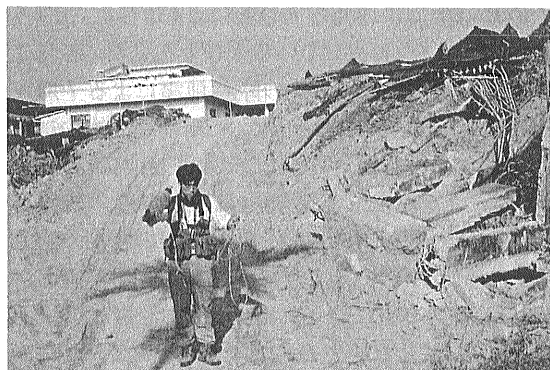
大甲溪の南, 豊原北方の国道3号線(林子口バス停付近)で断層による食い違いができ, 交通規制のため道路が渋滞しているという情報で出かけてみた. たしかにそこでは道路は大きくずれ, 東上りの急斜面を作り, 道路の補修のために一方通行となり車は延々とつながっていた. 道路の渋滞をさけてその南の小道をたどると, 眼前に現れたのは比高5mはあると思われる崖で, 水田を大きく食い違わせ, 断層崖上の家屋は倒壊していた(口絵5). 崖では崩れて傾いた水田が見える. 崩れた崖にそってこの面を構成していた河成の礫層もみえる. 小道も当然食い違って急な斜面となっている(写真4). 断層の隆起側ではやや膨らんだ形状を呈し, そこから山側に向かって2m程度傾き下がる. ここで逆向き低断層崖が形成された. 崖から約10m東に白い家が見える(写真4). その家の方の話では, この家をつくるときに, 1965年に起こった地震を考えて, 一階建てにし, かつ柱に鉄筋を

写真4 豊原東方, 道路をきる地震断層崖. 上盤側の家屋は破壊していない(太田撮影).

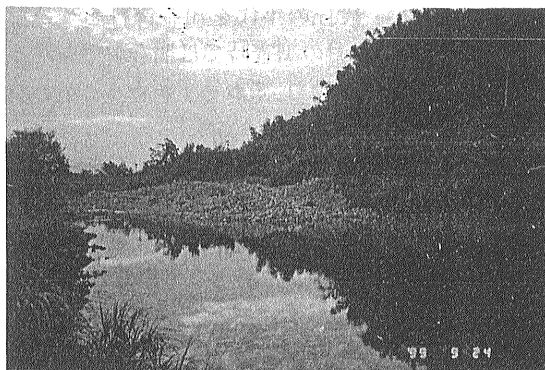
写真5 大甲溪北側, 最東の逆向き低断層崖による下流側の隆起とそれによる上流(東)側のせき止め(太田撮影).

河床を切っている(写真5). そのために西に流れる下流部が隆起して河床の砂礫が高まり, その上流部がせき止められ, 湖ができた. このせき止めが河床周辺におよび, 梨畑が沈水している. この光景は, 1896年の濃尾地震の際の断層低下側のせき止めによる湖水の形成を連想させた. この付近の断層崖上の家屋は倒壊した. そこにすんでいる方が現場に案内してくださったが, その方の家も倒壊し, 現在は車庫にふとんをもちこみ生活しておられる. みなさんが無事だったのはなによりであった.

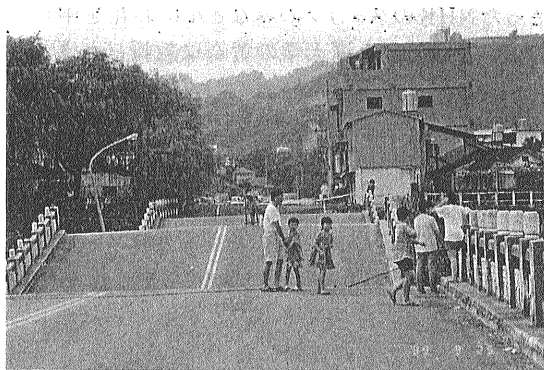
写真6 大甲溪にかかる長庚橋の破壊 (太田撮影).

3) 大甲溪にかかる長庚大橋が大きく破壊され, 橋の構造物の境界でほとんど垂直に食い違っている(写真6). ただしこれは直接断層変位を示すものではない. ここでは橋を必要とする住民の便宜のために, こわれた所にそってほとんど垂直な梯子が設けられた. 子供を負った人がその垂直に近い梯子を伝って降りている. 橋の北側では畑に明瞭な断層崖が現れていた.

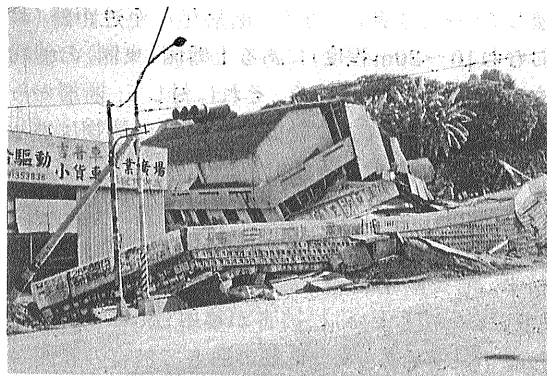
写真7 草屯東の地震断層崖上の家屋の倒壊 (太田撮影).

今回の観察によると, 建物の被害が地震断層ときわめて密接に関係していることがわかった. まず, 当然ながら, 地震断層の崖上の建物は例外なく倒

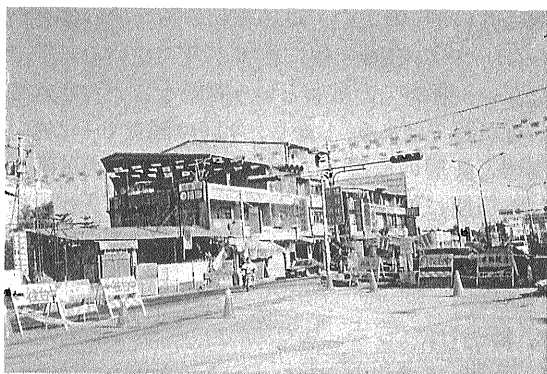
写真8 上記地点から道路を隔てた下盤側では家屋の倒壊はみられない(太田撮影).

壊している(写真7)。また、断層崖に至近距離(おおむね10~20m程度)にある上盤側(東側)の建物もほとんど倒壊している。それに対して、断層から至近距離にあっても下盤側(低下側)の建物はほとんど無傷であった(写真8)。このことは東上がりの主断層についてのみではなく、副断層である逆向き低断層崖についても同様であった。主・副を問わず、地震断層の直上、および上盤側の狭い帯(線といってもよい)に被害が集中しているのがきわめて顕著であった。東勢の西方で被害の範囲が広いのは、主断層の変位量が大きいため、背後に何組もの地震断層群が生じ、それらの断層に沿って被害がでたからである。すなわち、全体の被害域は広いが、細かくいうと、線状の被害域の集合からなり、広い範囲全体に被害が及んでいるわけではない。断層上の被害という問題も言い古されている課題ではある。しかし、今回の概査で、建物の倒壊と断層の位置、そして上盤側のきわめて限られた範囲に建物の被害が集中していることは、今後の町づくりに指針を与えるものであった。
