關東地震調查報告

埼玉縣地震調查報文

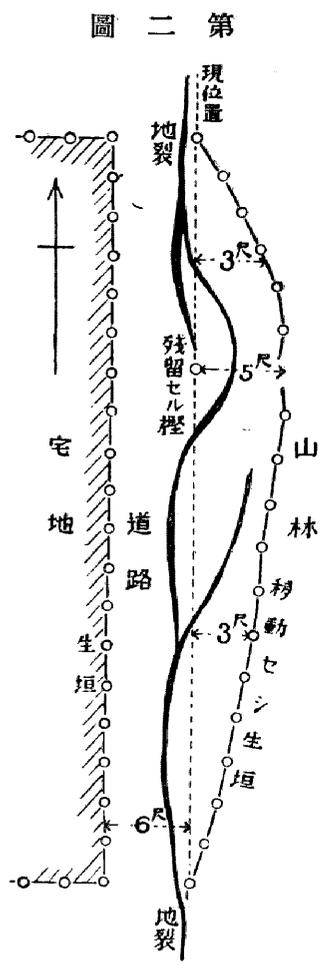
川久保四百十三番地石川喜藏宅地ノ東界ニ沿ヘル幅六尺ノ南北道路ニハ其兩側ニ竝行セル生

垣アリシニ大震ノ際此路上ノ東側ニ沿ヒ南北ニ走レル地裂ヲ生シ東側ノ生垣ノミハ第二圖ニ示セル如ク約四十間ニ互リ東方ニ移動スルコト五尺以下ニテ移動セシ

生垣ハ一ノ大曲線ヲ描クニ至リシモ其中央ニ近キ處ニハ生垣ノ原位置ヲ示セル樫ノ一株殘留

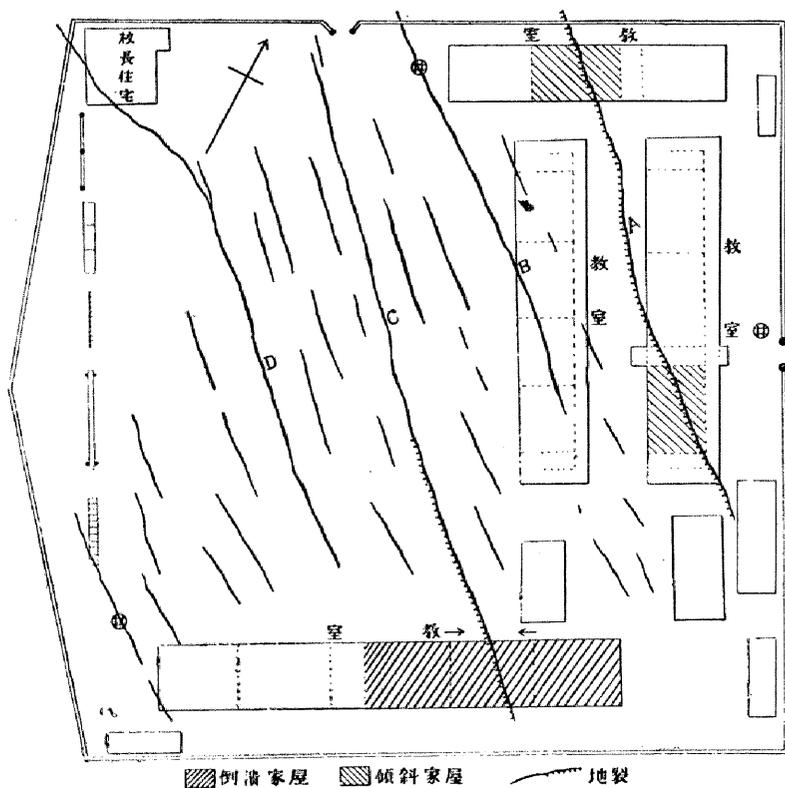
第四圖

裂群アリ、杉戸小學校附近ニハ大ナル東西ノ地裂四條アリテ之ヲ假リニ最北ノモノヲA、順次B及Cトシ最南ノモノヲDト稱ス(第四圖参照)、Aハ小學校ヲ其東端トナシ杉戸停車場通ヲ横斷シテ西走シ全長約三町ニ及ヒ南側ノ落下セルコト二尺ニ達スル地裂ニシテ教室及住家ノ土臺ヲ裂開シテ之ヲ傾斜或ハ倒潰セシメタリ、Bハ小學校ヨリ杉戸停車場通ヲ横斷シテ西走セル全長

約二町、幅三間、深サ七寸乃至一尺五寸ノ陷落地帯ニシテ教室及住家ヲ傾斜或ハ倒潰セシメタリ、Cハ小學校庭ニアル地裂ニシテ幅三間、深サ一尺、延長約一尺アリ、Dハ小學校庭ニアル地裂ニシテ幅六寸、深サ一尺、延長約四十間アリ、校長住宅ノ土臺ヲ裂開シ之ヲ傾斜セシメタリ、大震ノ際ニ是等ノ地裂或ハ陷落地帯ヨリ多量ノ水、砂及浮石ヲ噴出シ其噴水ノ高サ

六寸ニシテ校庭一面ニ深サ四寸乃至五寸ノ泡立チタル洪水トナリ砂ノ堆積セル厚サ一二寸ニ及ヒ浮石ノ大サハ鶏卵大以下ナリトス
井水 本町ニハ深サ十八間、四十間、五十間及百間ノ掘抜井多ク大震ノ際甚タシク混濁シ砂ヲ噴出シ減水或ハ斷水セリ

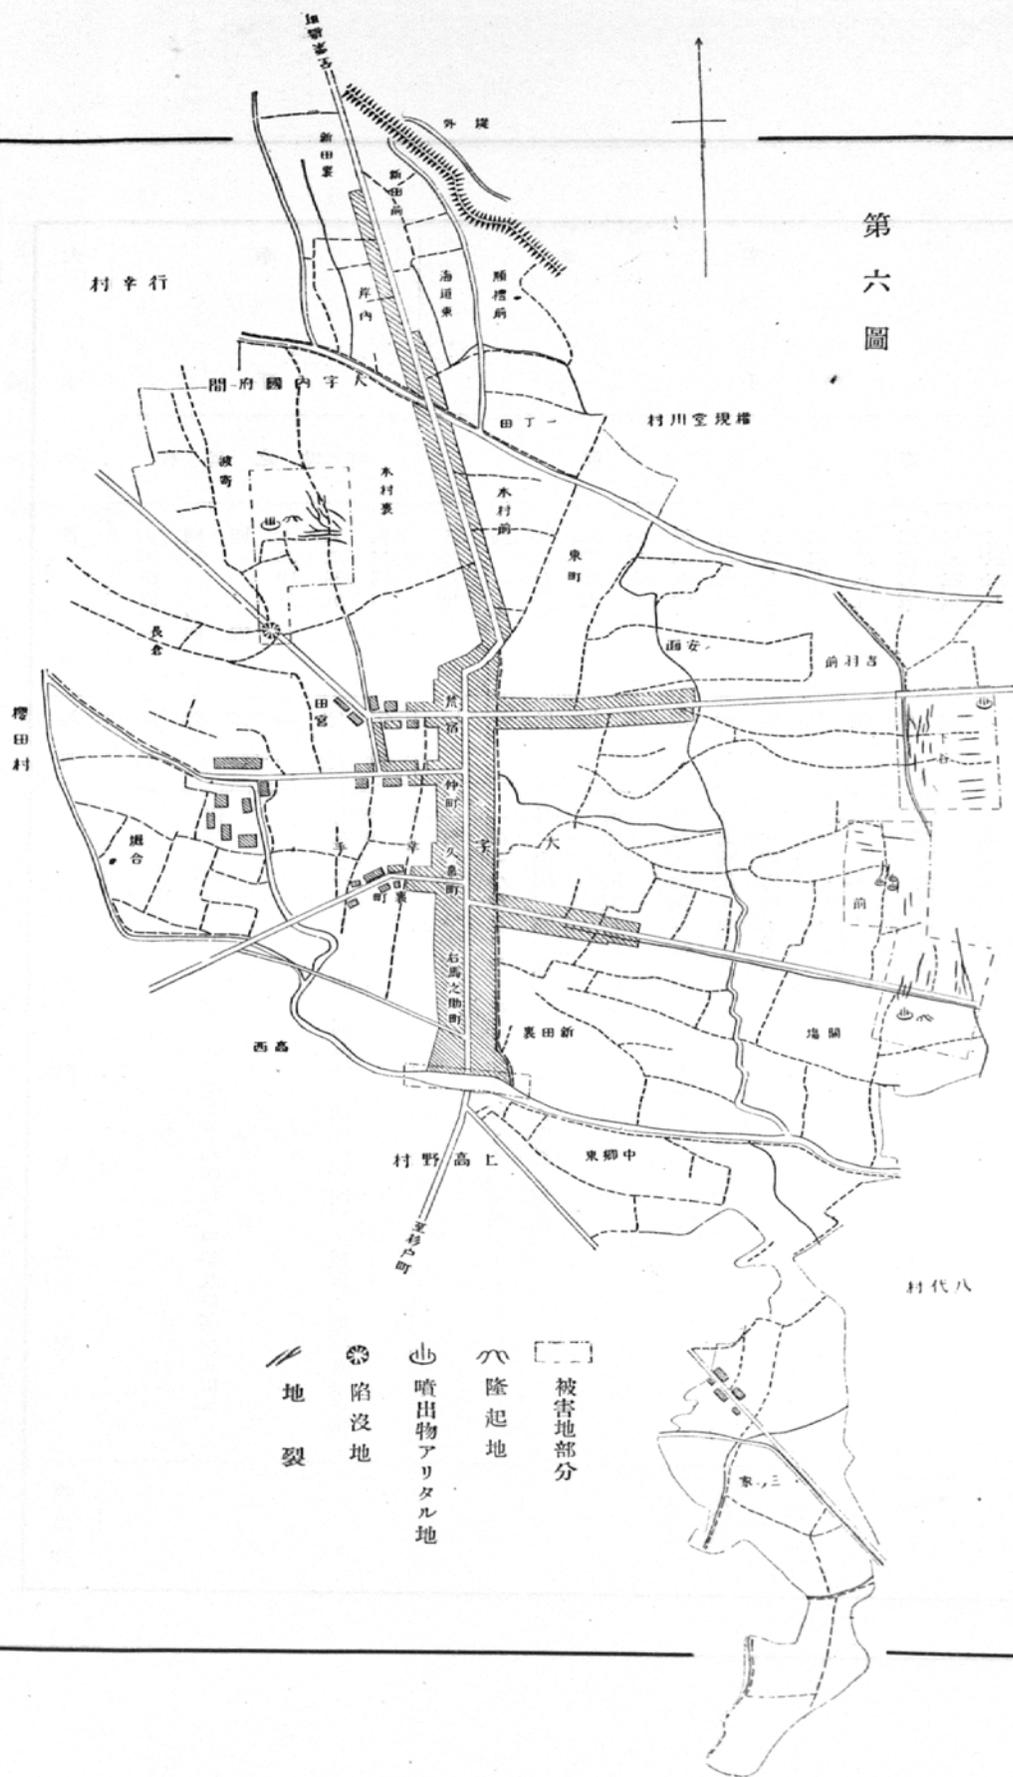
第六圖

地裂 右馬之助町、波寄、本村裏、前、關場及下谷ニ於ケル畑及宅地ニ夥多ノ地裂ヲ生シ之ヨリ多量ノ水及砂ヲ噴出セルモノハ波寄、前、關場及下谷ニ多ク徑三寸乃至四尺ノ噴砂孔ハ波寄、前及下谷ノ地裂附近ニ存セリ、左ニ本町ノ地裂被害表ヲ揭示スヘシ(第六圖參照)

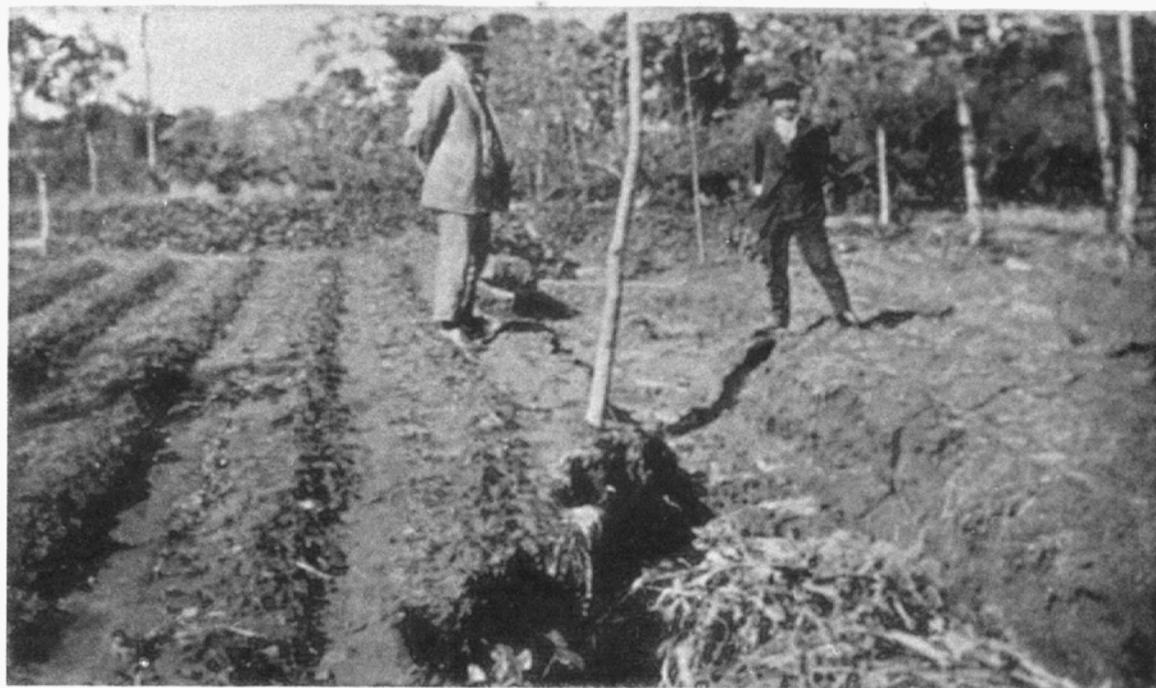
第一圖

埼玉縣柏市保久川町ノ裂地

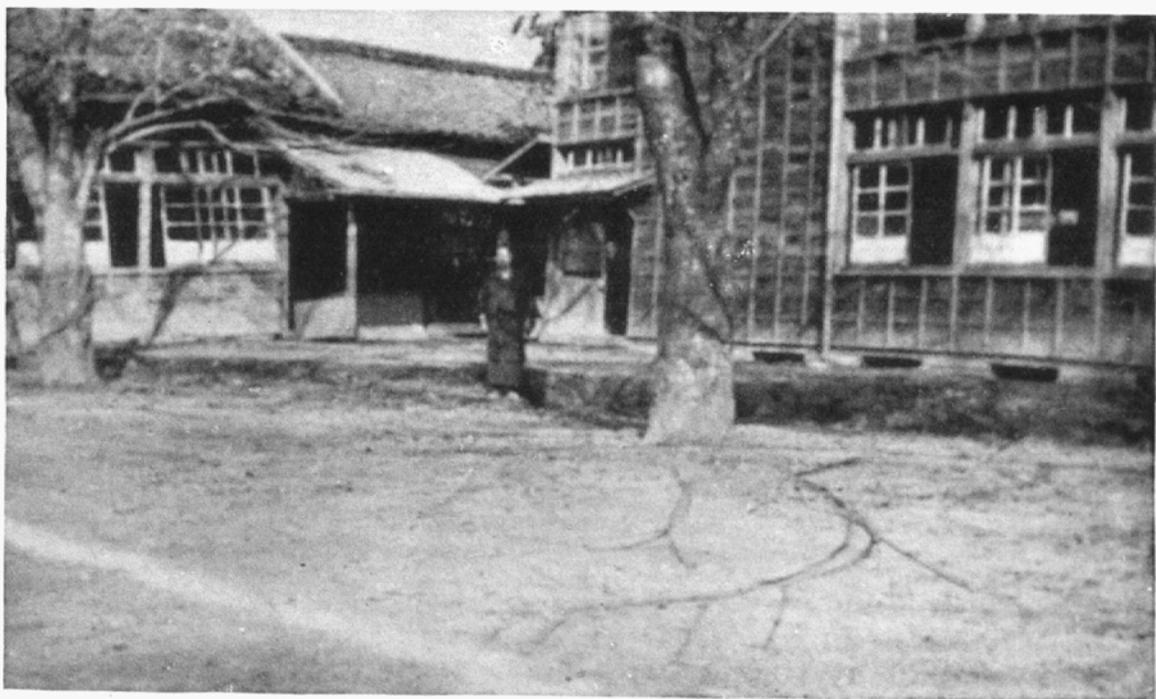
第二圖

埼玉縣杉戸町小學校庭ノ裂地
(人ノテ立ルコトニ噴違生ス)

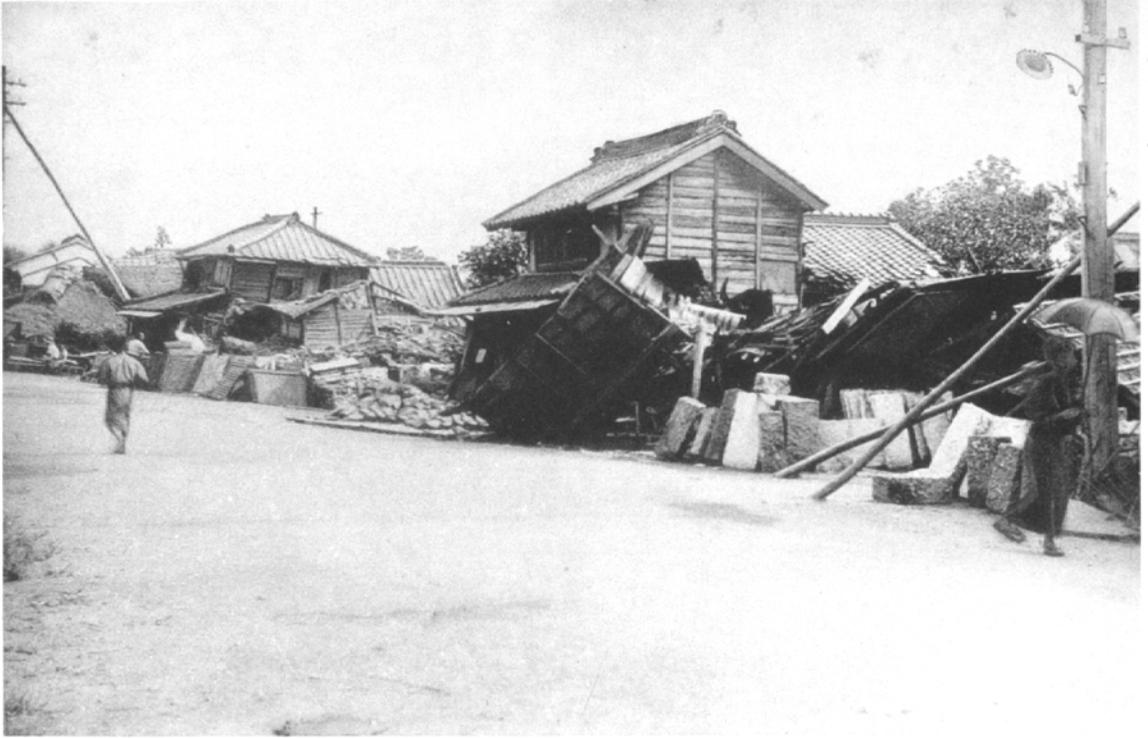
第一圖

潰倒屋家前校學舊町助鳥町手幸縣玉埼

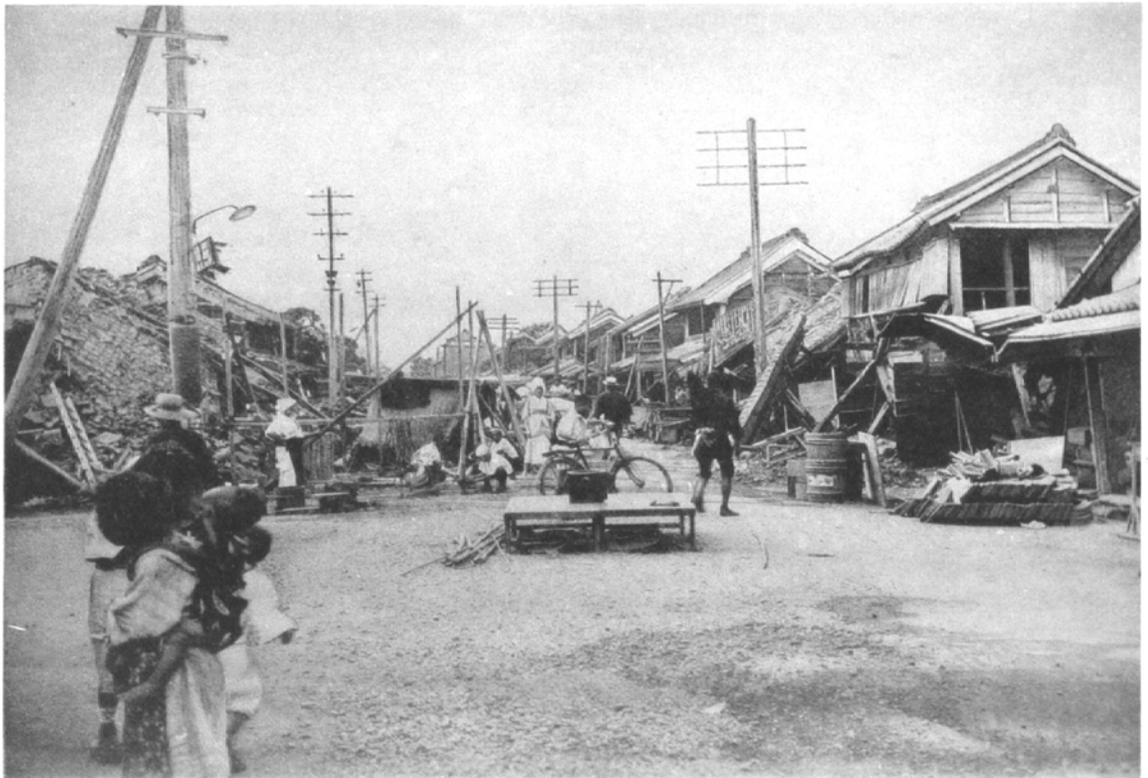
第二圖

潰倒屋家近附店商文魚町喜久町手幸縣玉埼

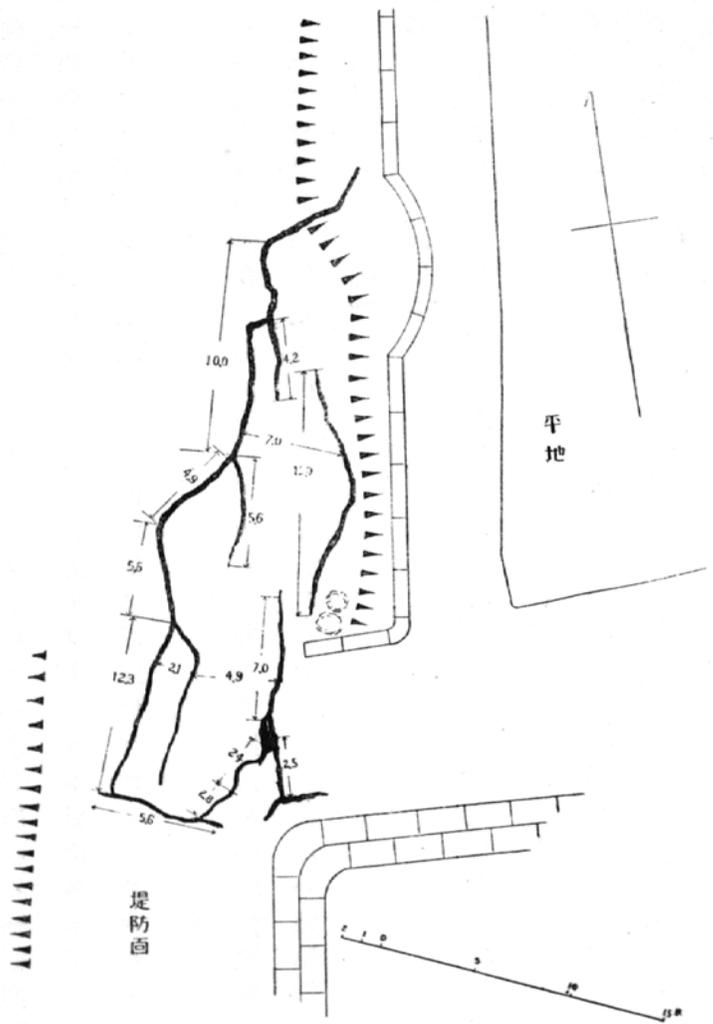
第 六 圖

本所區須崎町一八五、
 言問堤及同區小梅町
 一、向島堤ニ檢セリ、龜
 裂ノ状態ハ第五圖及
 第六圖ニ示スカ如ク
 其要素ヲ表示スレハ
 左ノ如シ、堤防ハ附近
 ノ平地ヨリ高キコト
 約三米ニシテ左右ノ
 傾斜ハ三十度ナリ、而
 シテ龜裂ハ兩所共堤
 防面ニ現ハル、モノ
 トス

位 置	主要龜裂ノ數	主要龜裂連互ノ方向	主要龜裂ノ延長	幅 (最大)	深サ (最深)
須崎町一八五 言問堤面	四	北二十五度東	一一・五米 一〇・五米	〇・五米 〇・三米	〇・七米
小梅町一 向島堤面	三	北三十度東	三二・五米 一一・二米 一二・二米	〇・五米 〇・五米 〇・五米	〇・八米

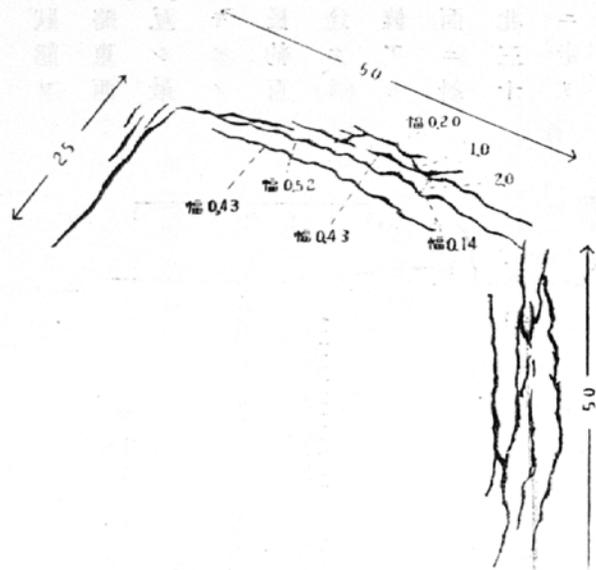
第十圖

- (1) 千住町千住中組地内沼澤地ノ北西部乾燥地、
 (2) 綾瀬橋北西橋臺、(3) 荒川放水路南岸堤防ニ於
 テ西新井橋ヲ距ル東方約百米ノ處及(4) 向島福
 音教會門前堤防面ノ四箇處ニ土地ノ龜裂ヲ檢
 セリ
- (1) ハ砂及泥土ヨリ成ル濕潤ナル地ニシテ荒川
 増水時ニハ浸水スル處ナリ、茲ニ龜裂ハ第十圖
 ニ示スカ如ク數條相集リテ北七十度西ニ走リ
 其兩端ニ於テ更ニ南三十七度西及南十度西ニ
 走レル數條ノ龜裂ヲ伴ヒ恰モ南西方ニ開ケル
 凹字形ヲナセリ、其成生當時ニ於テハ中ヨリ青
 灰色ノ砂ヲ噴出セリト云フ
- (2) ハ粘土質壩埒、砂礫ヨリ成ル築堤ニシテ北
 西ヨリ南東ニ互リ長サ二十八米、幅十米、高サ
 三米(河水面ヨリ)、左右ノ傾斜二十五度アリ、龜
 裂ハ北東側ニ存シ築堤ニ沿ヒ延長約七米ア
 リ該龜裂ハ第十一圖ニ示スカ如ク中部ニ於
 テ二分シ其中間ハ稍陷落セリ、龜裂ノ幅ハ中

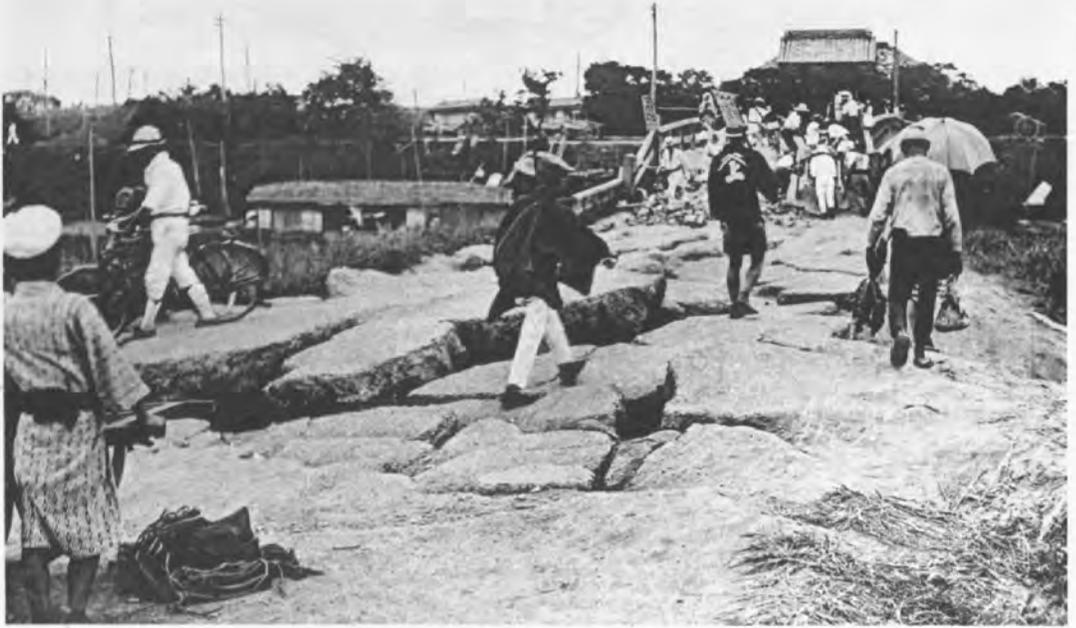
第一圖

綾瀨橋橋臺面ノ龜裂

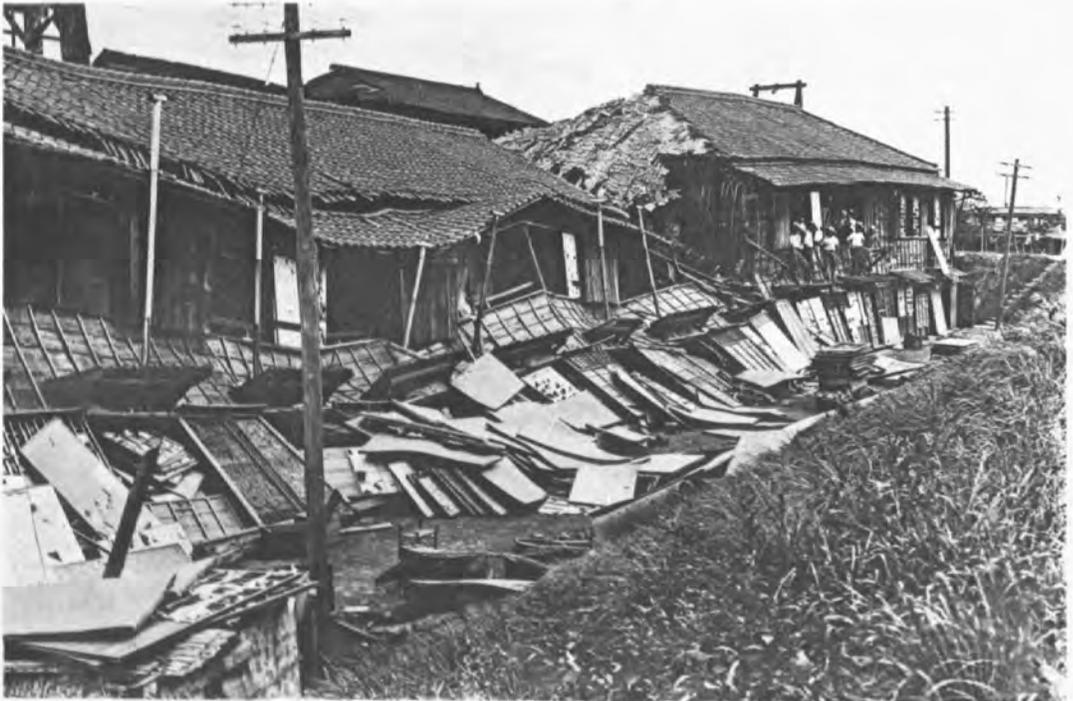
第二圖

綾瀨橋附近前田鐵工所長屋ノ倒潰

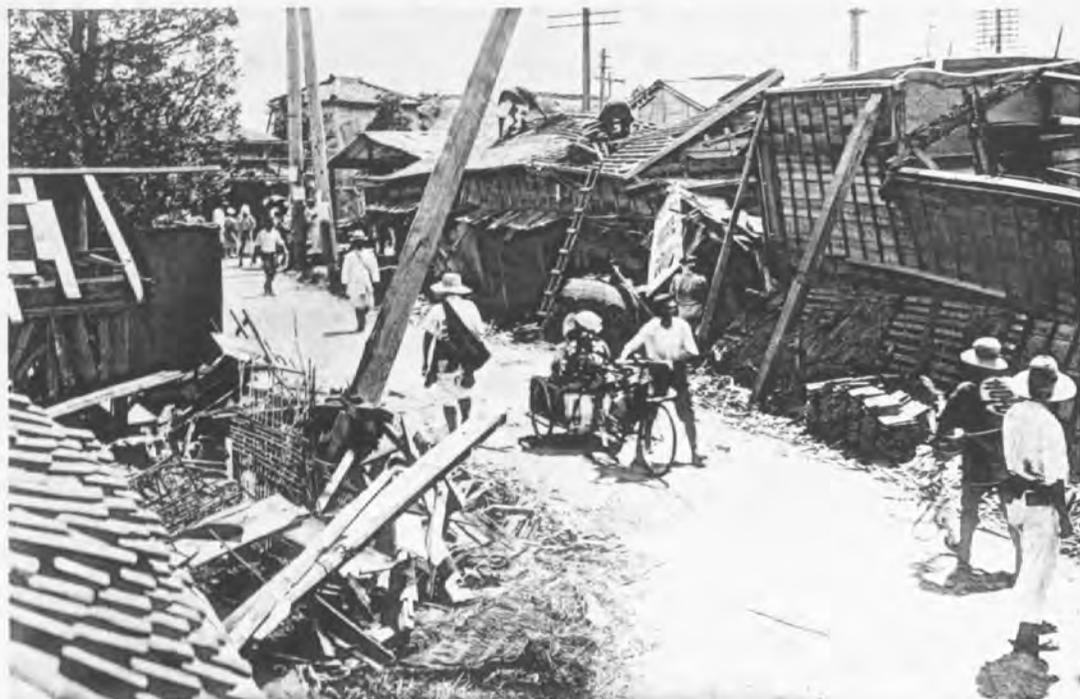
第一圖

千住町五丁目ノ角附近家屋潰倒

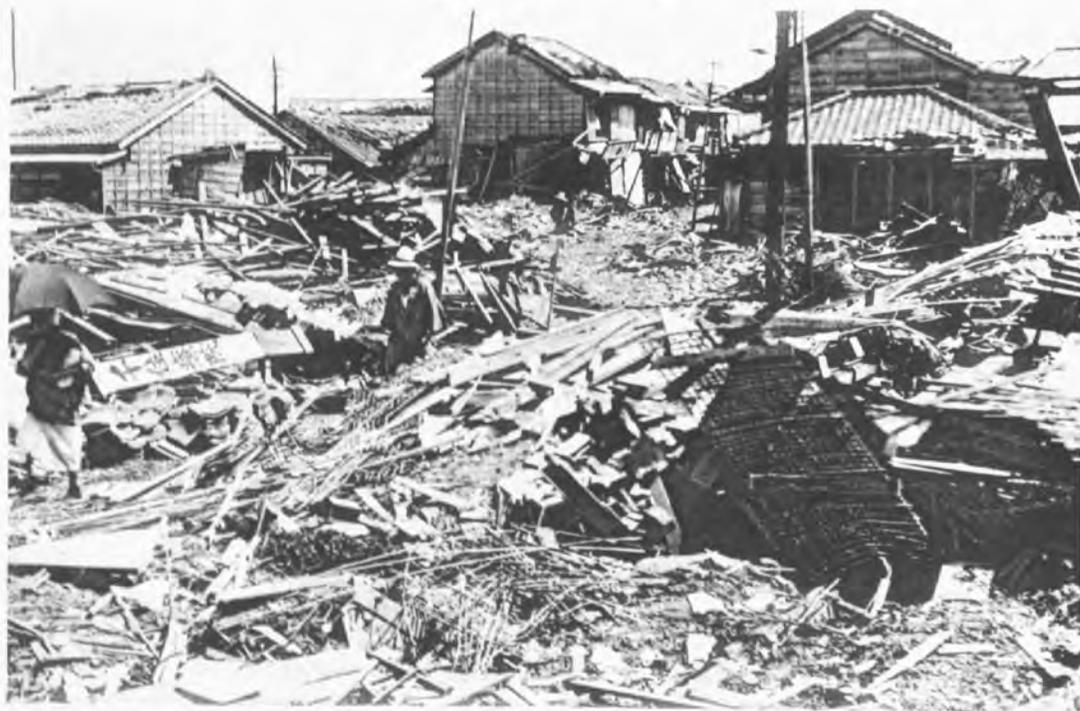
第二圖

千住町四丁目ノ飛地家屋潰倒

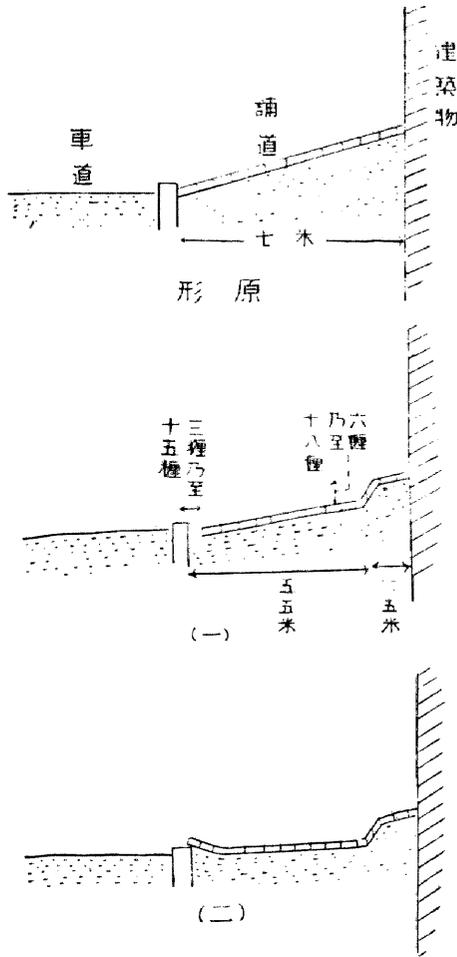
圖 三 第

麴町區永樂町一丁目ノ丸ノ内、ビルヂングハ八階建鐵骨煉瓦積ミノ建築ニシテ一階ハ人造石ヲ以テ、二階以上ハ化粧煉瓦ヲ以テ張レリ、二階、三階及四階ニ於ケル窓ト窓トノ間ニX字狀ノ裂罅現出シ又ハ化粧煉瓦ノ崩落セル處アリ、該裂罅及崩落セル處ハ建築物ノ北側、東側及西側ニ於テハ二階、三階及四階ニ多ク南側ニ於テハ二階及三階ニ多ク四階ニ少ナシ、尙該建築物ノ北側、南側及東側ノ舗道ハ六糶乃至十八糶低下セリ、之ヲ圖示スレハ第三圖ノ如シ

舗道ハ建築物ニ接シ幅約七米アリテ車道ト花崗岩ノ敷石ヲ以テ界セラレ建築物ニ向ヒ約十糶内外高シ

該舗道ハ地震ノ結果建築物ヨリ約一五米ノトコロ六糶乃至十八糶低下シ又ハ車道トノ界ニ幅

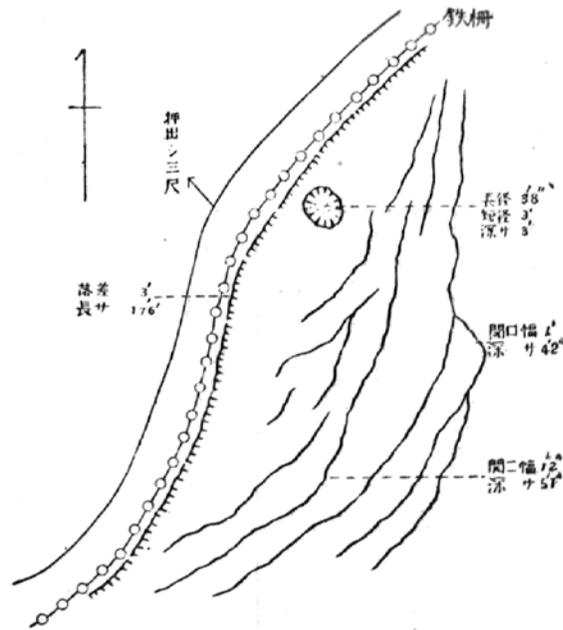
第八圖

西側龜裂及陷落

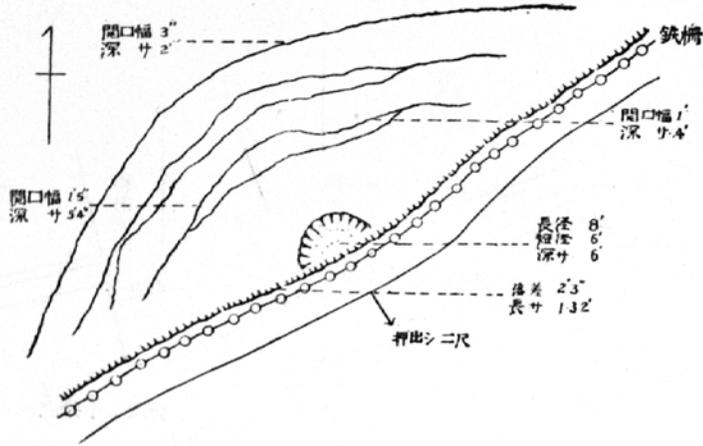
第九圖

東側龜裂及陷落

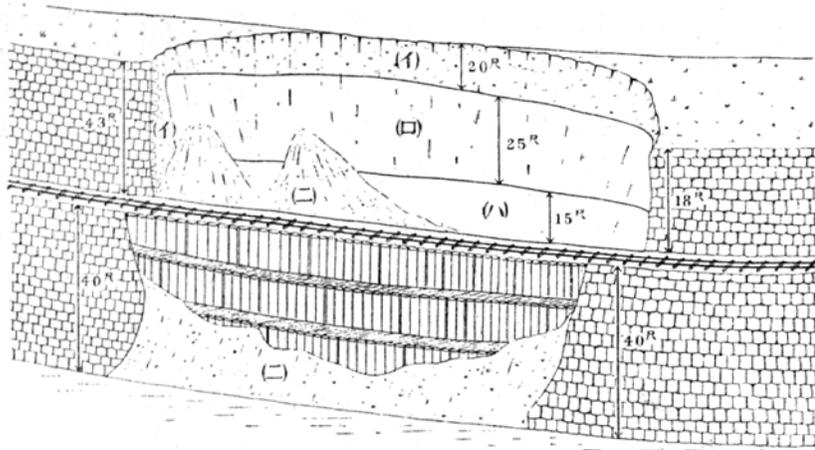
第十圖

沿線ニ於テハ線路ノ南側ナル高サ六十尺ノ土手及石垣ノ崩壞ニ伴ヒ線路ノ北側ナル石垣ヲ破
壞セリ、崩壞箇處ノ線路面ニ於ケル幅二百六十四尺、崩壞坪數四百坪ニシテ崩壞セル土砂及石垣

御茶ノ水崩壞箇處
(北ヨリ望ム) 十一月十三日

箇處ノ東端ニ於テハ約二尺ニシテ中央部ニ於テハ約八尺ナリ、崩壞セルハ土手ノ盛土及石垣ニ

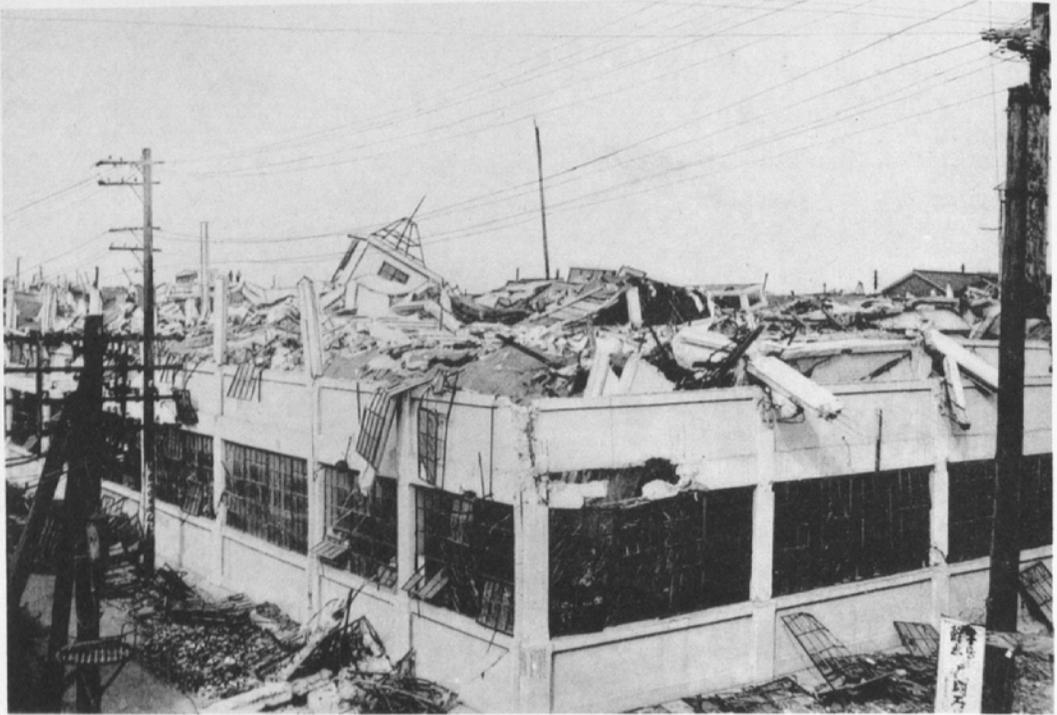
圖一
混泥土造工場ノ全潰

芝區四町日本電氣株式會社

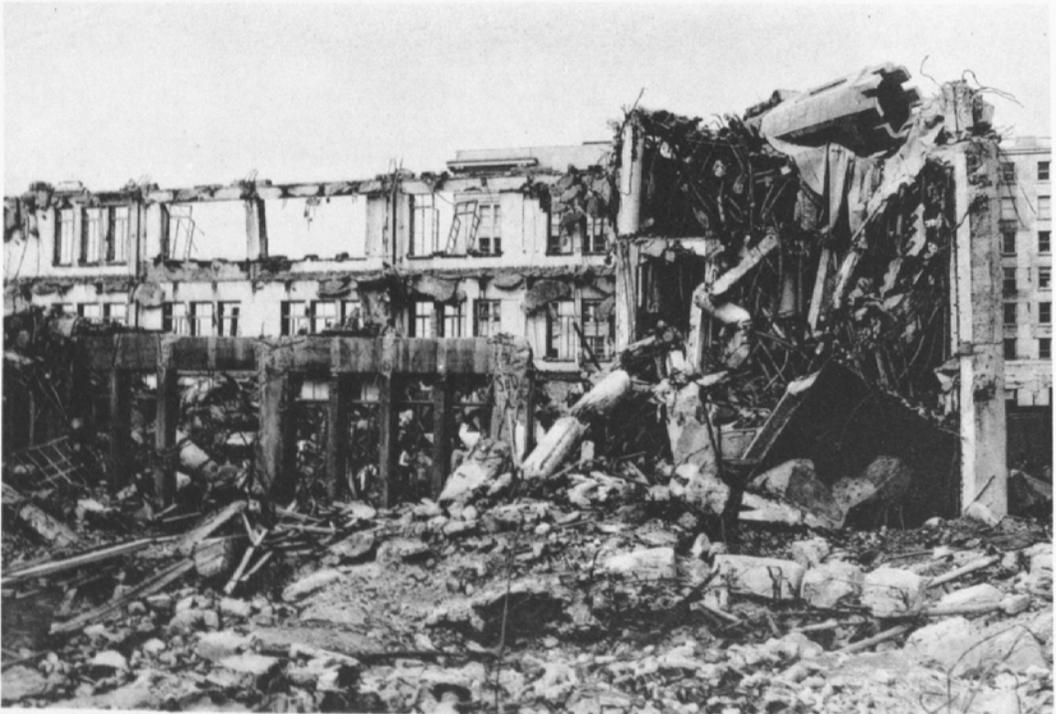
圖二
混泥土造建築物ノ全潰

丸ノ内内外ビルヂング

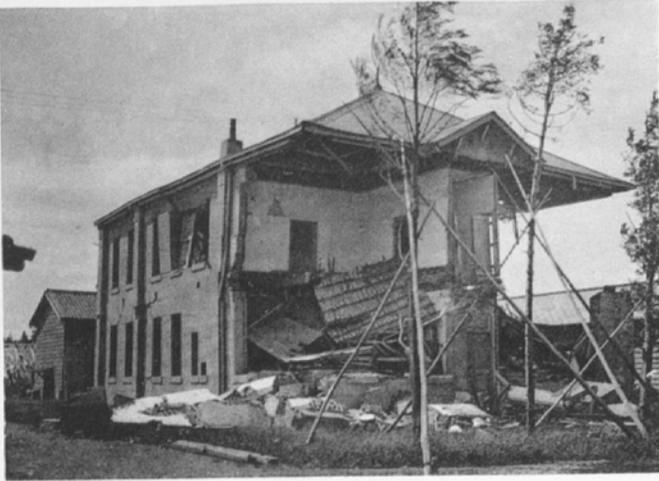
第一圖

煉瓦造建物ノ大破

目黒臨時室素研究所

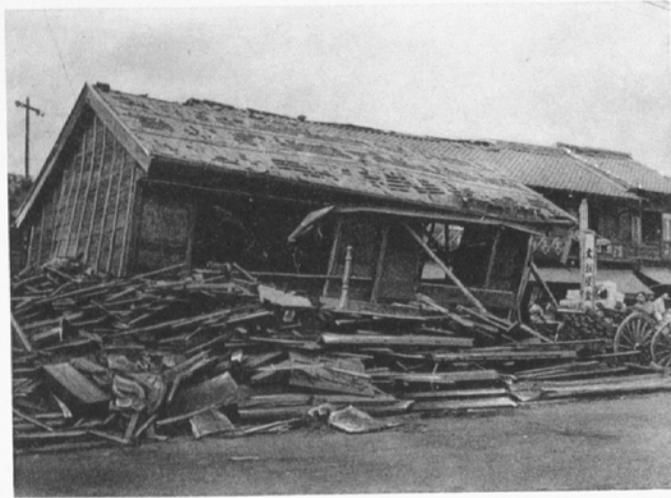
第二圖

木造二階建家屋ノ全潰

小石川區音羽町九丁目十五番地

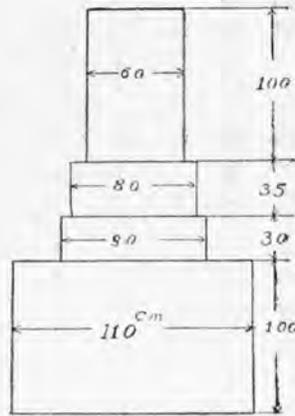
第三圖

石碑ノ損傷 北品川北馬場五三、千人塚(安政ノ地震ノ際ノ
供養塚) 千人塚ハ全高二・六五米、石棹一米ノ角柱(一邊ノ長
サ〇・六米)ニシテ北方ニ倒レ第一ノ臺石ハ一〇度内外左方
ニ廻轉ス(第三圖)

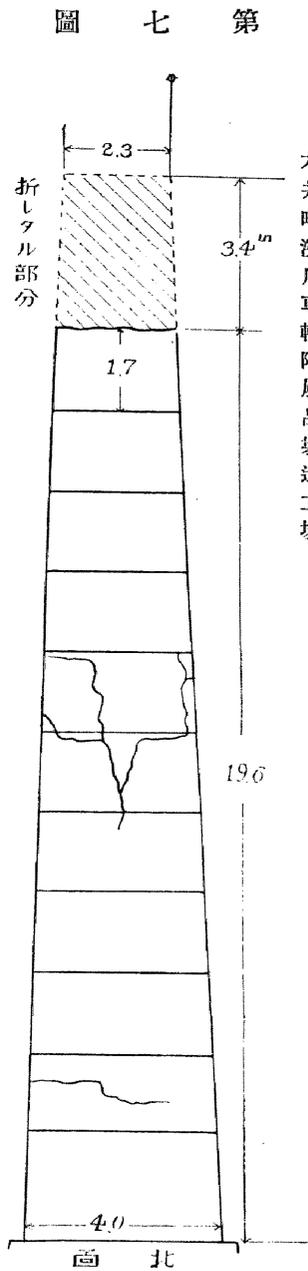
大井町濱川車輛附屬品製造工場

大井町濱川車輛附屬品製造工場ノ圓煙突ハ煉瓦造ニシテ高サ二三米、直徑下部四米、上部二・三米ニシテ上部三・四米ノ間ハ挫折シ中央部ニハ龜裂ヲ生シタリ(第七圖)

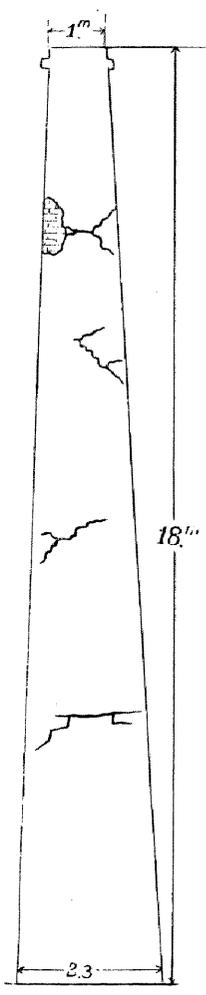
第九圖

1. 日本特殊鋼合名會社ノ煉瓦造煙突ニ龜裂ヲ生シタリ、煙突ハ鐵輸入リニシテ高サ十八米、下

部直徑二・三米ナリ、龜裂ハ下ヨリ五米、上ヨリ四米ノ間ニ四箇處生シタリ

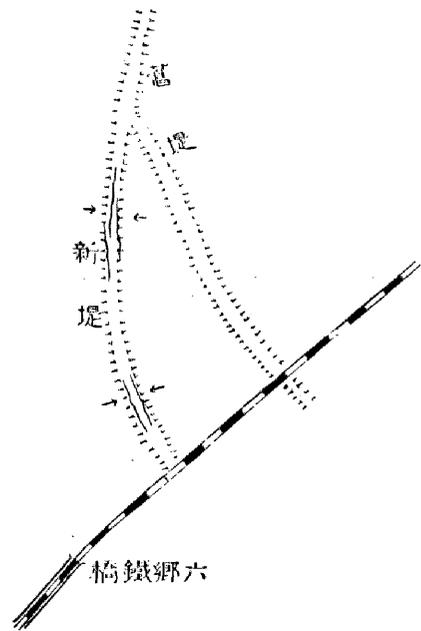
第 十 六 圖

シ
堤ノ崩壞 六郷村ニ於テ堤ノ崩壞セルモノ二箇處アリ、何レモ近年築キシ盛土ニシテ地層軟弱ナルモノナリ
六郷村六郷鐵橋(省線)ノ側ニ築カレタル新堤、鐵橋ノ北端ヨリ北ニ約三〇〇米及舊堤ト合スル附近ノ二八〇米ノ區域二箇處アリ、第十六圖ニ示スカ如ク堤ニ沿ヒテ八條乃至十一條ノ龜裂

生シ中央部ハ最モ低下ス

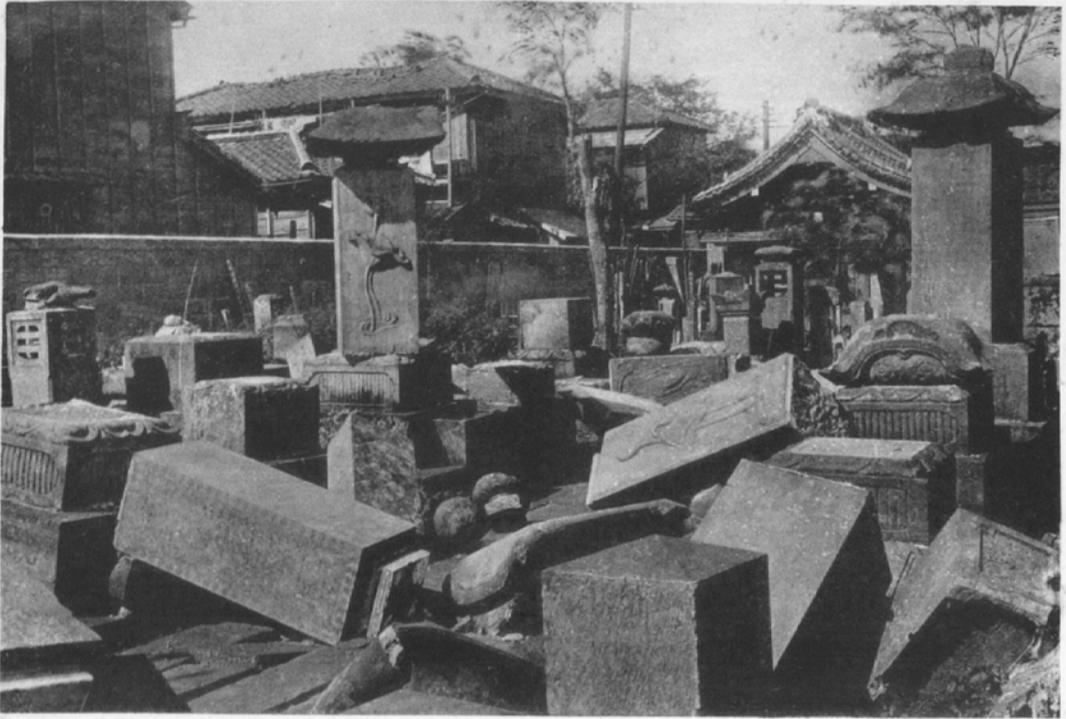
第一圖

大崎町白金山猿最上寺境内ノ塔石ノ潰倒

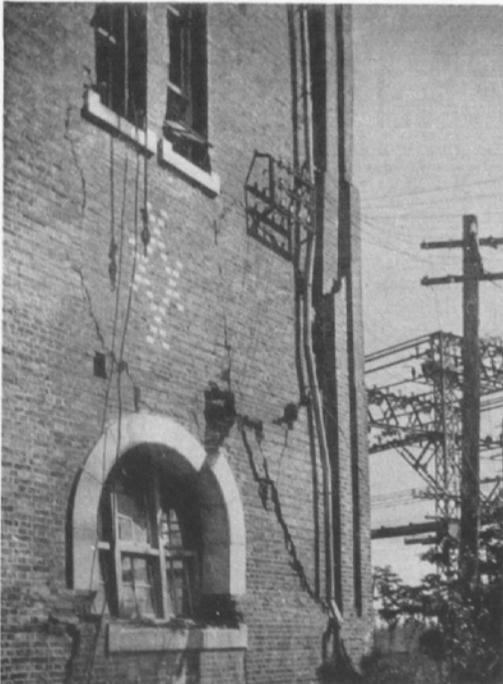
第三圖

六郷村東京電燈株式會社六郷變電所ノ南壁ノ龜裂

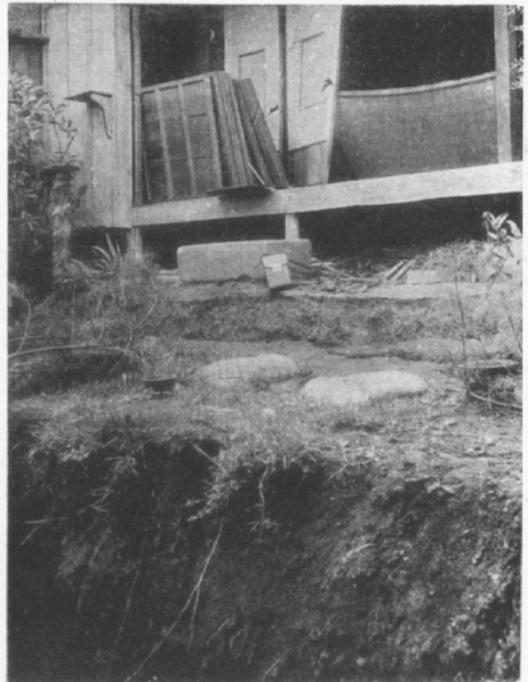
第二圖

大井町一三九番地内邸ノ龜裂

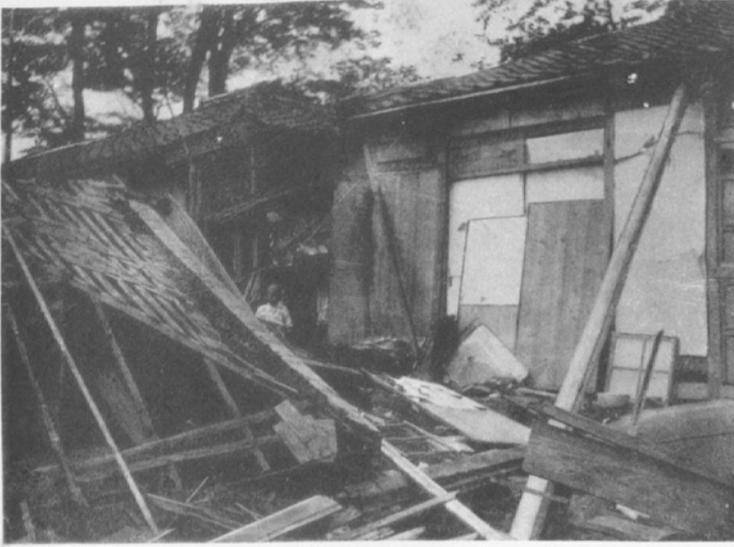
第一圖

大井町一七五番地平地家ノ潰倒

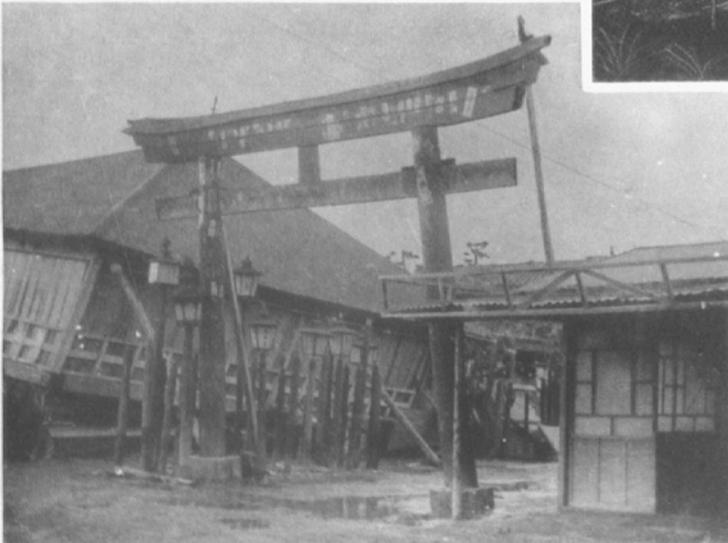
第三圖

羽田町穴守稻荷附近ノ二階家ノ潰倒
