地質調查所特別報告 第二號

關東地震調查報告 第二

千葉縣安房郡地震調査報文

農商務技師 門 倉 三 能

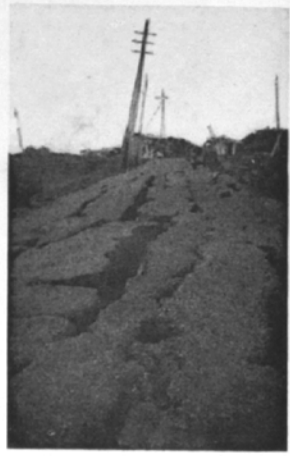
圖一第

此海岸陷落地帯ノ東側ニハ約一里ノ間連續シテ之ニ竝走セル地裂ノ一群アリテ其數最モ多キハ八條ニ達シ幅五寸乃至二尺、深サ七寸乃至三尺ニテ一般ニ多量ノ水、砂及泥土ヲ噴出シ其噴水ノ高サハ南部ニ於テ低ク北部ニ至ルニ從ヒ漸次高キカ如シ、北條棧橋及早稻田大學水泳部附近ニテハ一二尺ニシテ湊海岸ノ鈴木長藏氏ノ宅地ニテハ四尺ニ及ヘリ、尙此地裂ノ一部ト認ムヘキ龜甲形ヲナセル地裂ハ北條棧橋通ノ路上ニアリ

裂地ノ通橋棧町條北

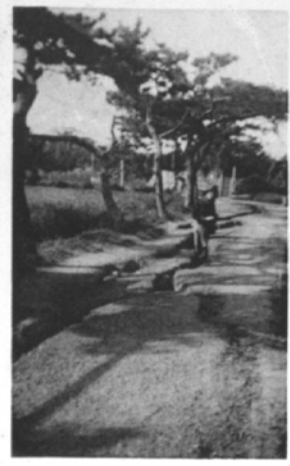
圖二第

裂地ノ道街古那町條北

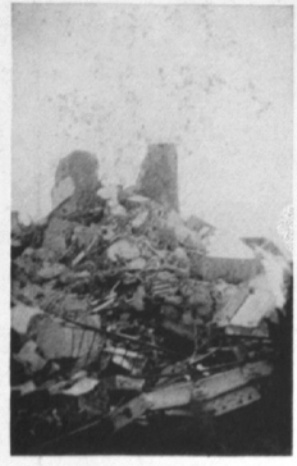
圖三第

潰倒ノ臺燈崎島野村濱白

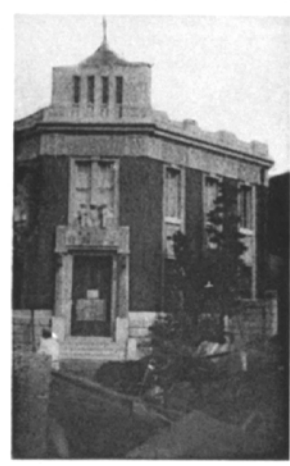
圖四第

房州銀行ハ鐵筋「コンクリート」ノ二階建ニシテ毫モ破損セル箇處ナク之ニ附屬セル木造家屋一棟モ亦基礎工事ノ堅固ナリシ爲メカ倒潰ヲ免レタリ

行銀州房町條北
(ノモルナ全完)

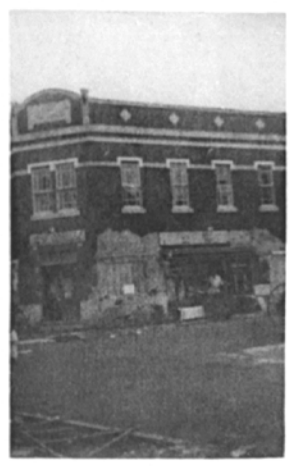
圖五第

成瀬寫眞館ハ「トタン」葺陸屋根^{ロクシャネ}ノ洋風木造二階建ニシテ内外ノ壁ハ木摺^{キズリ}ノ上ニ漆喰ヲ塗りタルモノナリ、被害トシテハ壁面ニ多少ノ龜裂ヲ生シ又壁ノ漆喰ノ落剝セル箇處アリ、殊ニ土臺附近ノ漆喰塗ノ破損竝ニ龜裂著シトス

館眞寫瀨成町條北
(ノモルナ全完)

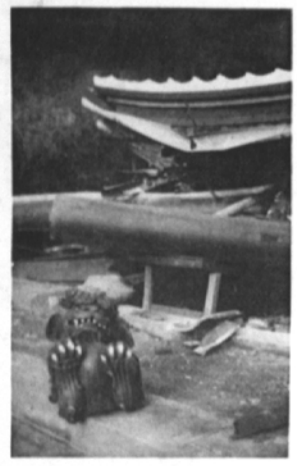
圖六第

潰倒ノ門山香觀古那町古那

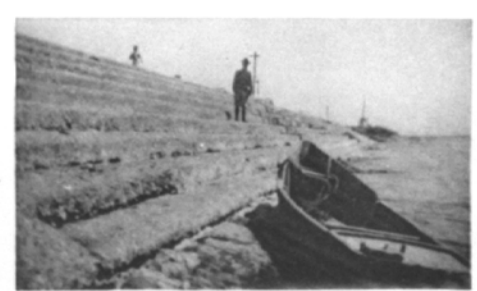
圖七第

ス示ヲ起隆港築濱乙村濱白

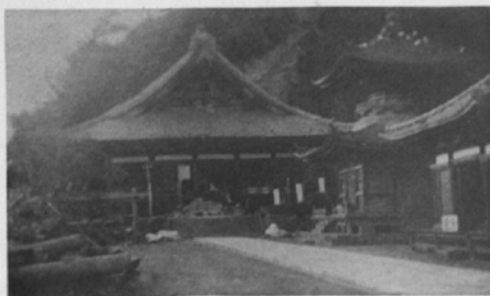
圖 二 第

斜傾ノ堂本音觀古那町古那

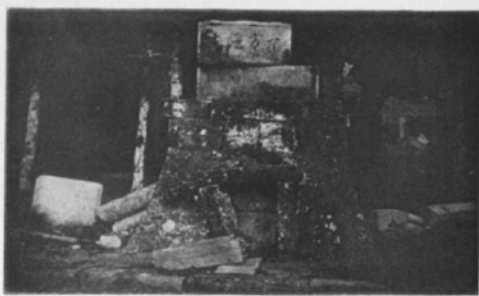
圖 一 第

壊破ノ塔石前門寺命延村府國

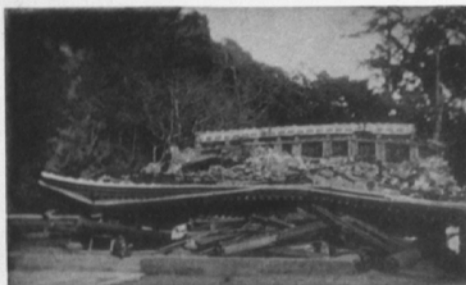
圖 四 第

潰倒ノ門山音觀古那町古那

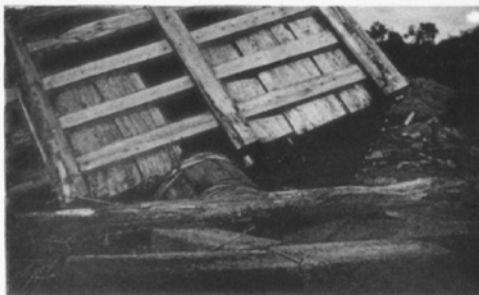
圖 三 第

潰倒ノ廐有所某邊渡庄御村都稻

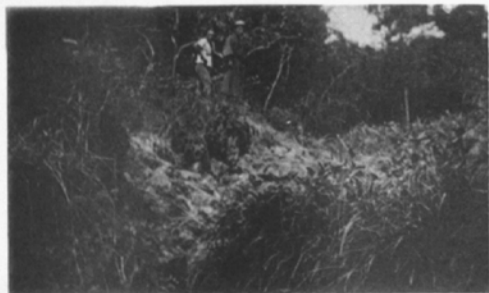
圖 五 第

裂地ノ方南寺命延村府國

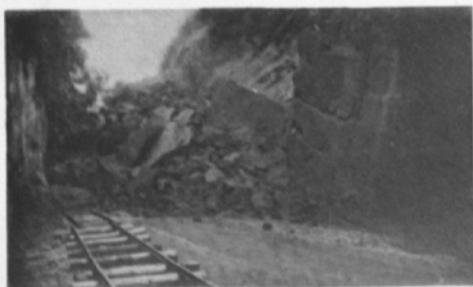
圖 七 第

壊崩ノ割切井大村重九

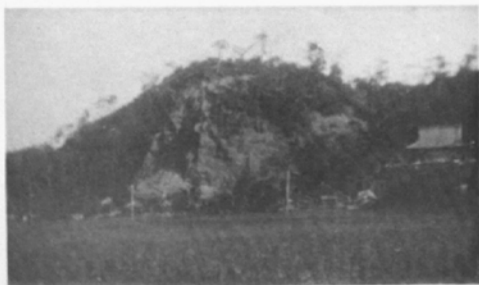
圖 六 第

土地ノ崩壞 那古山ノ崖崩ハ那古觀音ノ西裏縣道筋ニアリ、崖ハ第三紀砂岩ヨリ成リ砂岩ニハ層理發達シ且之ニ垂直ナル方向ニ剝離スル性アリ、九月一日ノ大地震ノ際高サ四十米、幅三十米ノ崖崩落シテ縣道筋ノ住家二戸ヲ全ク埋没シ尙十戸ヲ大半埋没シテ即死者三名ヲ出セリ、其後九月二日正午ノ地震、九月二十六日午後五時十五分及同五時二十分ノ地震ノ時ニモ崖ノ一部崩落シタリ那古山ノ裂開ハ那古觀音ノ登口東側ヨリ起リ山ノ南側中腹ニ沿ヒ約六百米東方ニ連續シ裂開ノ幅ハ約三尺以下ニシテ山ノ傾斜ニ向ヒ稍落下セルカ如シ、此裂開ハ第三紀砂岩ト表土トノ境界面ニ生セシモノニシテ境界面ニ沿ヒテ薄キ粘土質物アリ

崩崖ノ側西音觀古那町古那

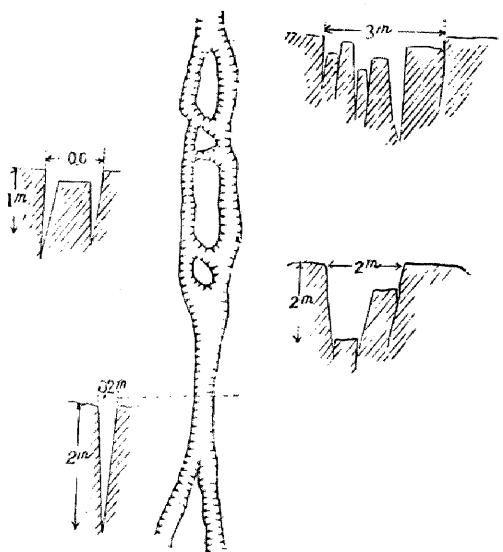
第十圖

裂罅 千種村松ヶ島ヨリ養老橋ニ至ル縣道約千米ニ互リ堤防道路ニ平行シテ裂罅斷續シ幅二米、深サ二米以上ニ及ヒ中央部階段狀ニ陥没スルモノアリ(第十圖)

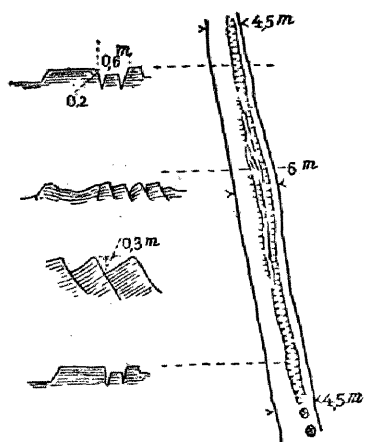
第十四圖

裂罅 姉崎町養老町ノ東端縣道約百米ニ互リ長サ十五米
内外ノ三條乃至五條ノ裂罅生シ東方ニ落下シ階段狀ヲナス其幅〇六米深サ一米以上、落差〇三米、方向北々西ナリ(第十四圖)

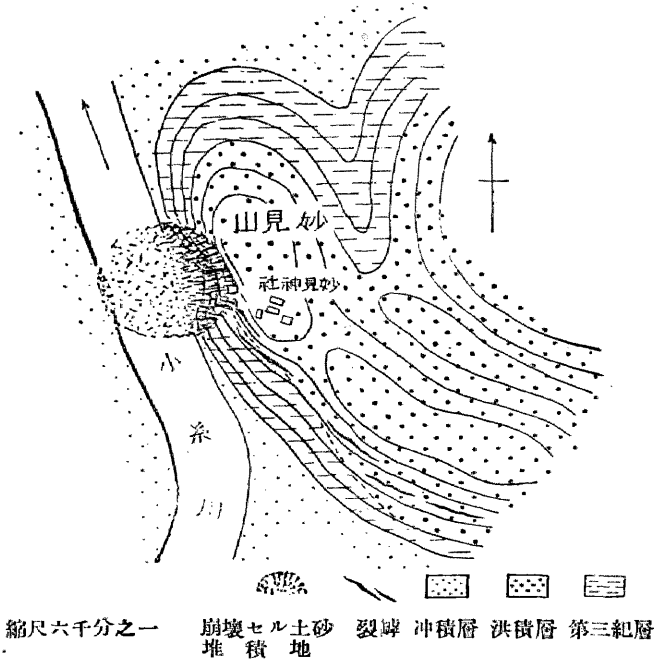
圖 一 十 二 第

山崩レ 人見妙見山ハ小糸川ノ東岸ニ位シ(第二十一圖)高サ河水上約六十米ニシテ小糸川ニ面シ絶壁ヲナシ其方向ハ北二十五度西ナリ、一日ノ地震ニテ該絶壁ノ上部長サ八十米、幅四米乃至五米、體積六萬立方米以上崩壞墜落シ小糸川ヲ埋メ

河底ニ推積セシ土塊ハ高サ十二米、幅七十米、長サ七十米ニ及ヒ河水氾濫スルニ至レリ、仍テ二日ヨリ土塊ノ取捨ヲナシ同日夕刻僅カニ疏水スルニ至リ十八日ニ之ヲ復舊スルヲ得タリ、調査當

時崩壊セシ絶壁ノ頂上ニハ長サ三十米、幅六米間ニ互リテ北々西ノ裂罅多ク將ニ墜落セントスル狀況ニアリ、崩壊セシ部分ハ墟垣及第三紀ノ粗鬆ナル砂岩ニシテ其下部ノ含化石砂岩以下ノ地層ハ僅カニ表面ノ剝取セラレタルニ過キス、頂上ノ妙見神社拜殿ハ南方ニ、籠堂ハ西方ニ倒潰シ觀世音堂ハ南方ニ傾キ本堂ノミ倒レス

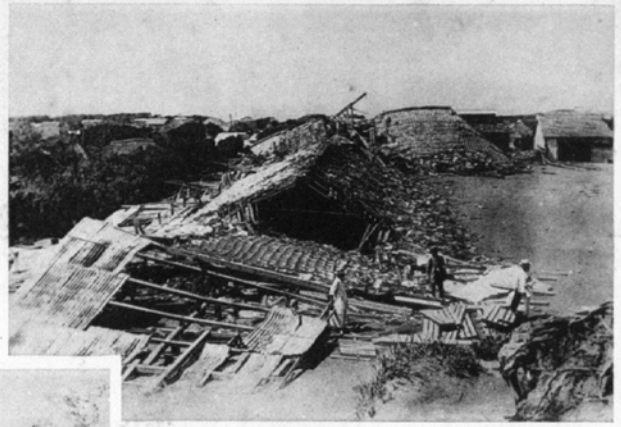
第一圖

君津郡大貫小學校校舍ノ潰倒

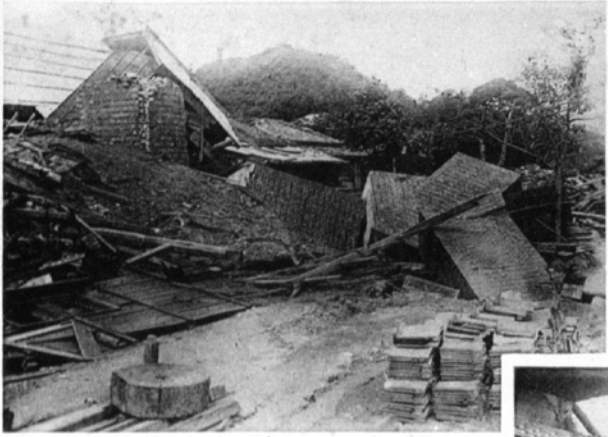
第三圖

君津郡湊村醬油店突ノ潰倒

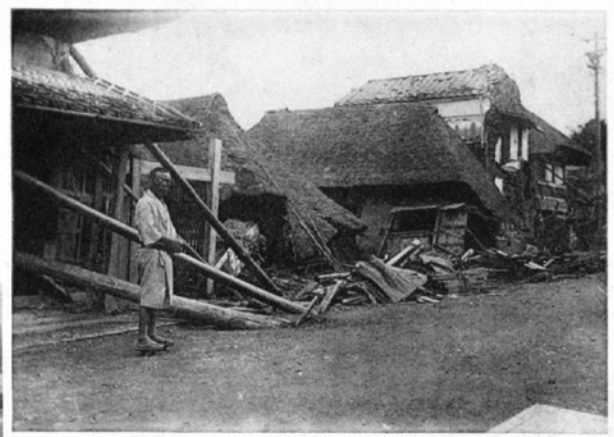
第二圖

君津郡佐貫町家ノ潰倒

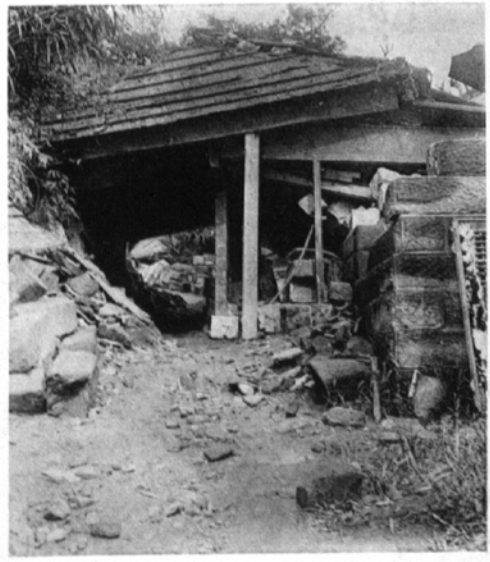
第四圖

君津郡金谷村岡家ノ轉位

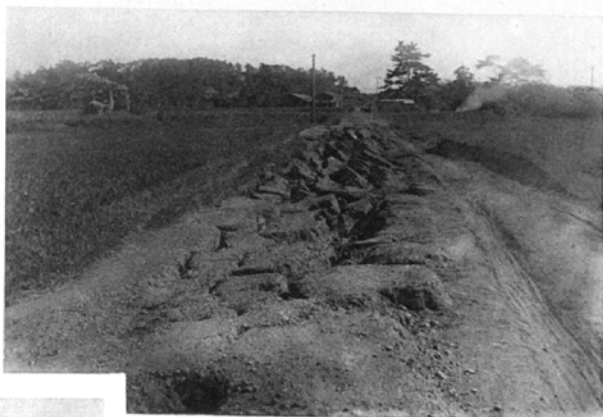
圖 一 第

罅裂ノ路道町老養町崎姉郡津君

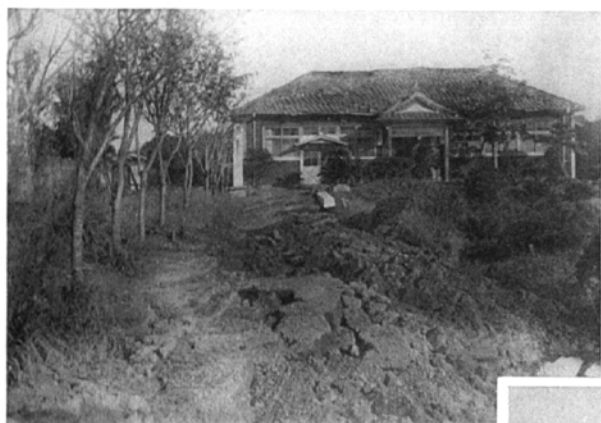
圖 三 第

罅裂ノ路道前場役村堀青郡津君

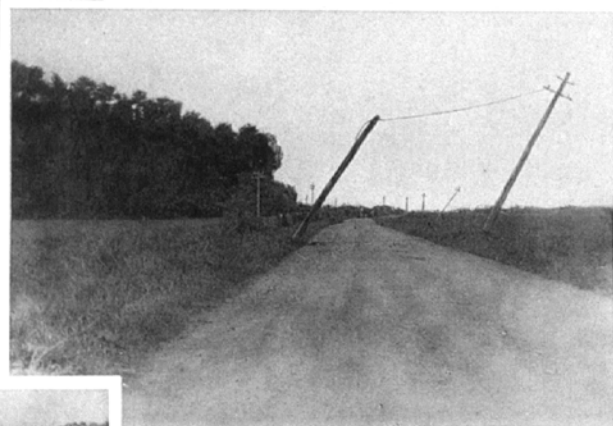
圖 二 第

斜傾ノ柱電近附居島大村川中郡津君

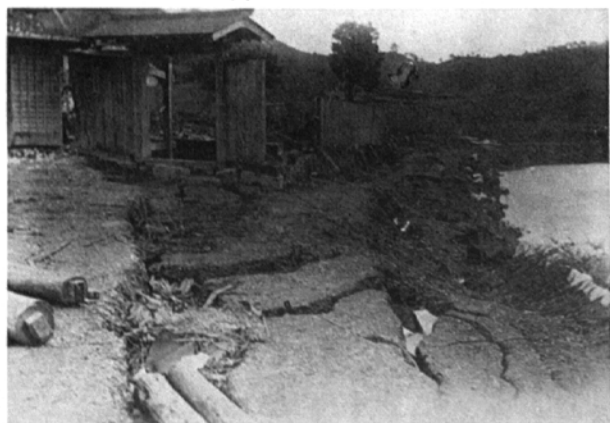
圖 四 第

罅裂ノ側橋狐白村岡竹郡津君

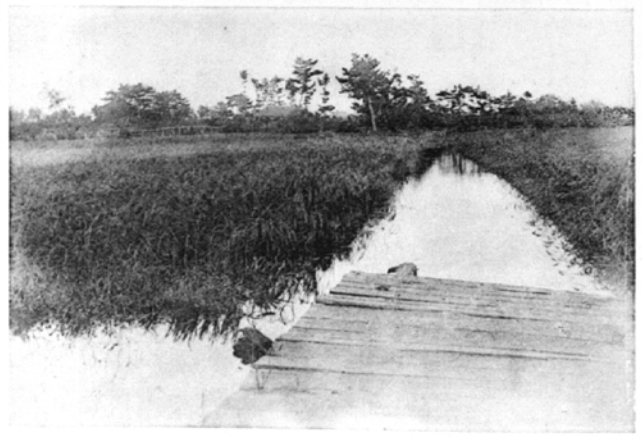
第一圖

没路ノ道里五十二村海東郡原市

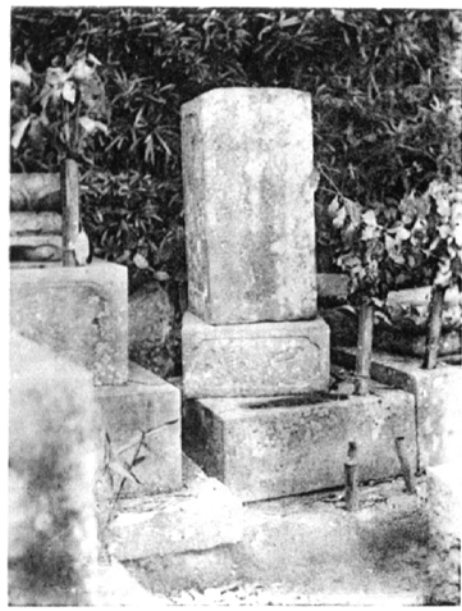
第二圖

君津郡湊町湊濟寺墓石ノ九十度廻轉

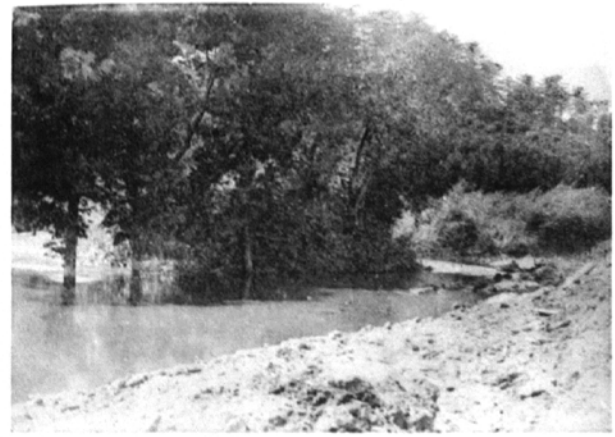
第三圖

被害區域ハ小櫃川ノ沿岸平地ニシテ横田藏澤百目木ハ被害甚タシク倒潰家屋ハ瓦家藁家相半
 シ倒潰セシ方向ハ北東多シ土藏ハ殆ント悉ク全潰ス
 井水ノ變化 村内ノ井戸ハ深サ二百米内外ニシテ震災ノ甚タシキ横田附近ニ於テハ井水ノ斷
 水セシモノ二三アレトモ概シテ増水シ被害少ナ
 キ大烏居附近ニ於テハ概シテ井水減水ス
 地滑リ 小櫃川ノ北岸百目木ヨリ横田山中ニ至
 ル約三千里ノ間川ニ平行シテ略東西ニ大小ノ裂
 罅生シ階段狀ヲ形成シ河身ニ押出シ甚タシク河
 川及平地ノ變化ヲ生シタリ裂隙ハ河岸ヲ距ル約
 六十米ノ間ニアリテ五、六米ヲ隔テ、十數條ヲ算
 シ幅概ネ〇・三米、深サ二米内外ニシテ地震當時ハ
 裂隙中ヨリ噴水セリ、小坪渡船場附近ニ於テ六(第
 十七圖)小櫃川ハ幅二十米乃至二十五米ニシテ西
 流シ、北岸ニアリシ竹藪ハ南方ニ移動シテ河流ハ
 二分セラレテ西シ竹藪ハ恰モ中洲ノ如キ觀ヲ呈
 スルニ至レリ、北岸ニアリシ水車ハ南方ニ約二十
 米押出サレテ殆ント南岸ニ達セントシ、渡船小屋
 ハ二十米押出サレテ中洲ノ中ニ倒レ、一ノ榎ハ約

十二米南方ニ押出サレテ現時ハ北岸ニ臨メリ、其東方富川橋ニ至ル間ハ田地ニ數段ノ階段狀ノ裂罅ヲ作リテ南方ニ移動シ小櫃川ヲ閉塞セリ、富川橋東ノ北岸ニ於テハ階段狀裂罅ノ落差ハ二米ニ及ヘリ

滑地ノ岸川隈小近附田横村川中郡津君

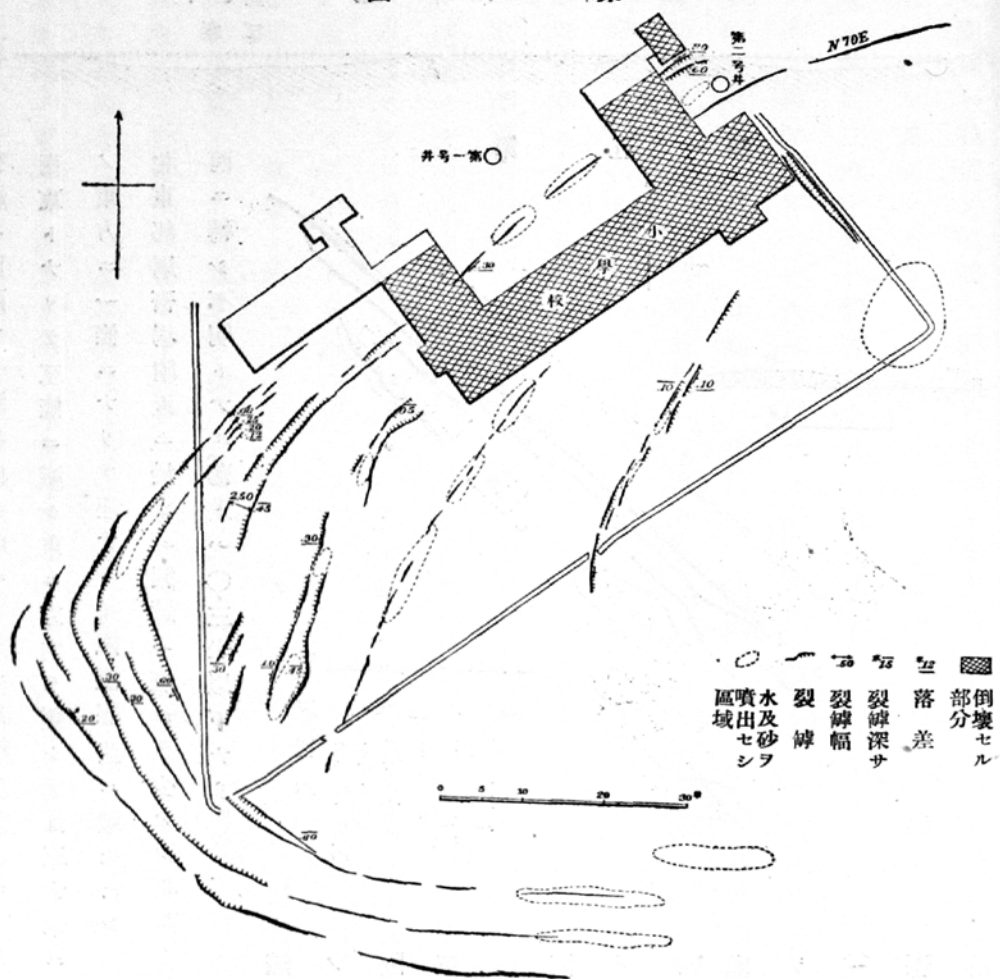
第三圖

裂罅ハ北西部小學校舍附
 近ニ最モ多ク十二條北東
 一南西ニ略竝走シ其幅三
 十米アリ、各條ハ幅〇・一五
 米乃至〇・五米、延長十米乃
 至五十米、落差〇・九米ニ達
 ス、其結果校舍ハ裂罅ノ外
 方ニアリシ一部ヲ除キ大
 部ハ倒壊シタリ(第三圖)
