地質調查所報告

第七十四號

地質調查所報告第七十四號

目次

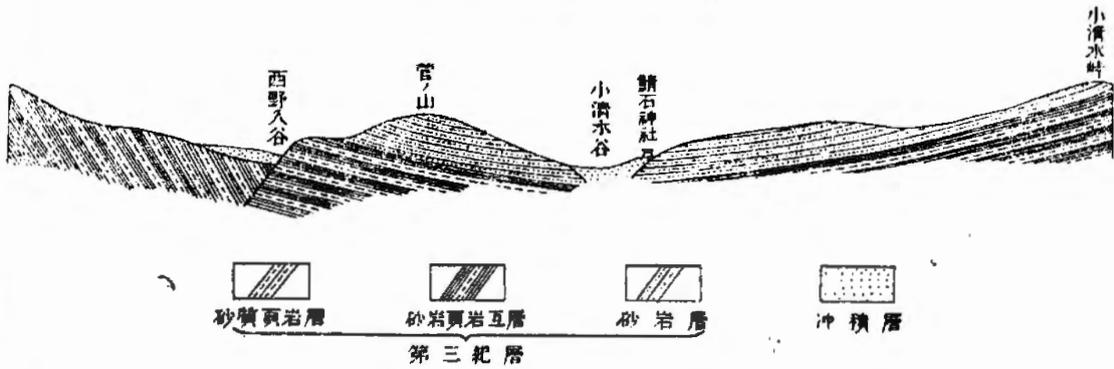
新瀨縣刈羽郡南鯖石村清水附近地質斷面圖

地質構造(地質断面圖參照) 本地域ノ第三紀層ハ上、中、下ノ三岩層ニ區別スルヲ得ト雖モ各岩層ハ漸次ニ推移シ其間明カナル境界アルニア

ラス、小清水谷附近ノ地層ハ上、中部層ヨリ成リ其
 東斜面及酒手澤以北ノ西斜面ニ於テハ概ネ北五
 十度乃至七十度西ニ走リテ南西乃至南々西二三
 十度ニ傾斜セルモ、酒手澤南側ニ於テハ南方二十
 度内外ニ、菅ノ山西部池ノ入ニ於テハ東方二十度
 内外ニ傾斜シ、又由尾谷西部ニ於テハ北東方四五
 十度ニ、茗荷島ニ於テハ西北西六度ニ傾斜セル處
 アリ、斯ノ如クニシテ是等地層ハ茲ニ小清水部落
 ヲ圍ミテ一ノ向心狀構造ヲナセルモノ、如シ
 西野入谷ノ西斜面ハ中、下部層ヨリ成リ概ネ北十
 度内外西ニ走リ東北東六十度乃至八十度ニ傾斜
 シ同東斜面ニ於ケルト地層ノ層向及傾斜角ニ著
 シキ差異アリ、蓋シ此差異ハ斷層ニ原由スルモノ
 ナルヘク即チ西野入谷ハ斷層谷ナルカ如シ

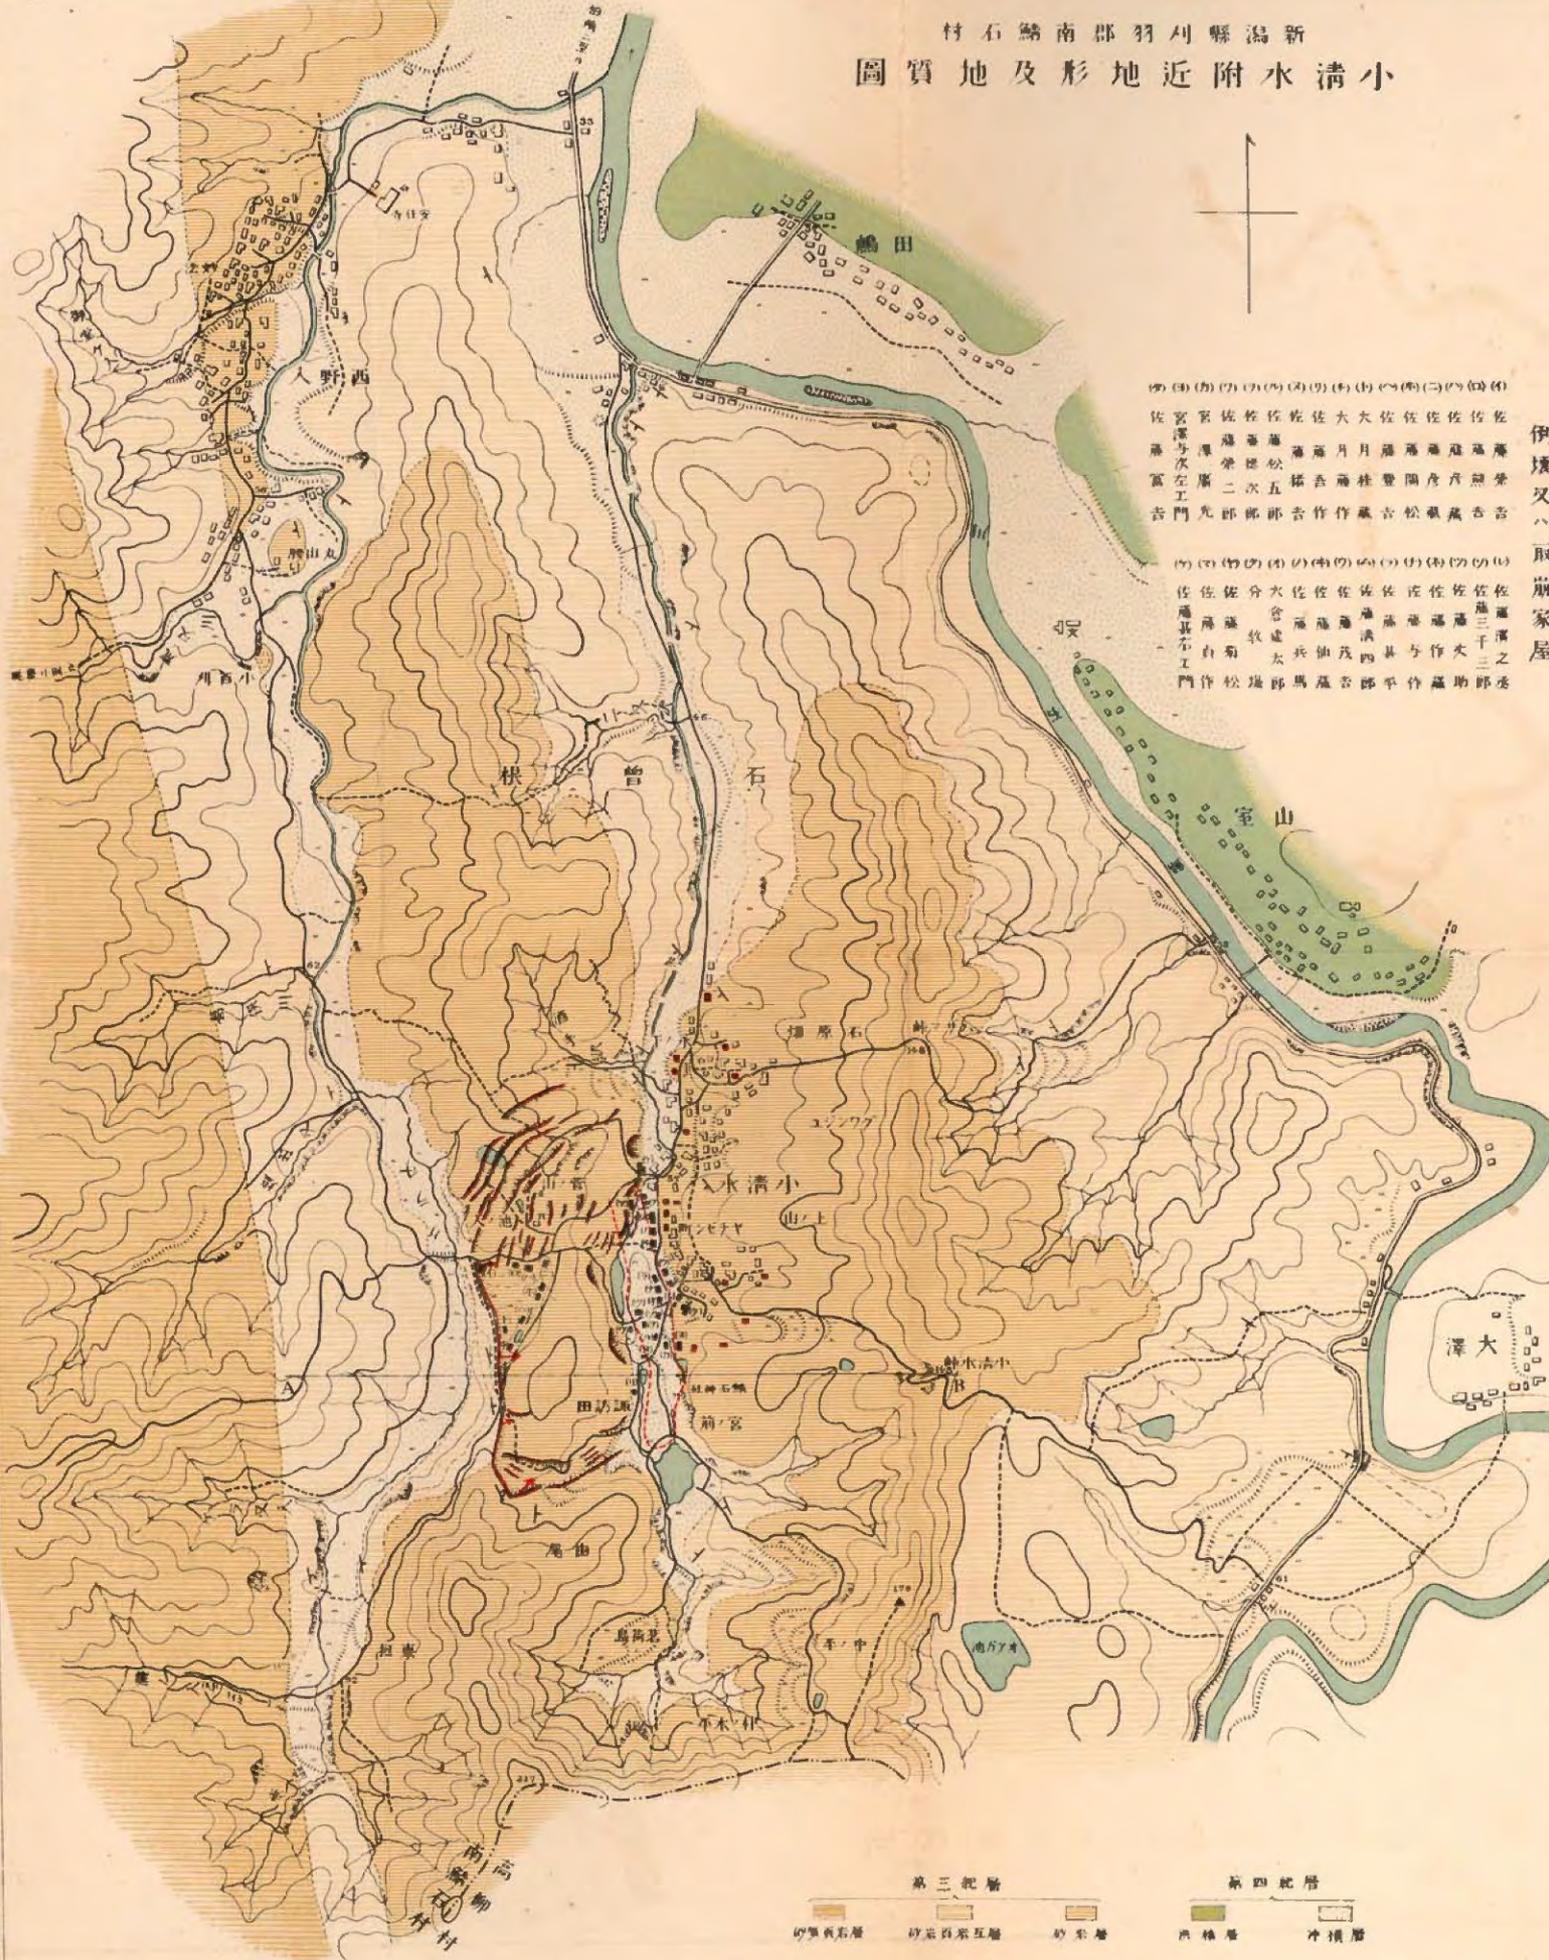
新瀧縣羽南郡石村
小清水附近地形及地質圖

菅ノ山一帶ノ地變ハ上、中部二層ノ間ニ介在スル黝綠色緻密粘土ノ表面ニ沿ヒ上部層ノ移動シタル結果ニシテ池ノ入ニ於テハ二十度内外ノ傾斜面ヲ北八十五度東ニ向ヒ約七尺移動シ、由尾ニ於ケル龜裂ノ南

端ニテハ四五十度ノ傾斜面ヲ北四十五度東ニ向ヒ約三十尺下セリ、又菅ノ山北部ヨリ酒手澤ニ至ル地域ニ於テハ概ネ南方ニ二尺内外ニ動セルモ黝綠色粘土ノ露出セルモノナシ、本地域ノ地表ニハ無數ノ龜裂ヲ生シ、其方向ハ概ネ南々西——北々東ナレトモ北部ニ於テハ次第ニ西南西——東北東トナリ、内喰違ヒ十數尺ニ達スルモノアリ、這般喰違ヒハ北部ニ次第ニ小トナリ遂ニハ龜裂ノミトナル菅ノ山ニ動ト同時ニ小清水谷ナル佐藤徳二郎宅地隆起シ、次テ佐藤松五郎宅地ニ及ヒ、遂ニ北ハ佐藤菊松所有ノ水車小屋ヨリ南ハ鯖石神社ニ互リ約七千坪ノ冲積地隆起シタリ、這般隆起ハ鯖石神社境内ニ於テ最モ甚タシク約二十五尺ニ達セリ、此結果茗荷島ニ於テハ千餘坪、宮ノ前、諏訪田、「ヤチゼン」町等ニ於テ各百坪内外ノ水溜ヲ生シタリ之ヲ要スルニ約四萬餘坪ノ山地ハ地層ノ傾斜面ニ沿ヒテ小清水谷ニ向ヒニ動シ、其結果同谷ノ冲積層ヲ壓シ之ヲ隆起セシムルニ至リシモノニシテ該變動ハ數日間繼續シタリト云フ

茲ニ上記ノ諸項ヲ綜合スルニ小清水今回ノ地災ハ其近因山地ノ開墾、降雪ノ融解ニアルヘシト雖モ其主因ハ之ヲ岩質及地質構造ニ歸セサルヘカラス、即チ地質ハ砂岩、頁岩互層及砂岩層ニシテ向心狀構造ヲ呈シ、兩岩層ノ間ニハ地下水ニヨリ軟泥ニ化シ易キ頁岩アリ、而シテ此地一帯ハ大部分開墾セラレテ森林ナク、此頁岩ハ本年異常ノ融雪ニヨリ徐々ニ地下水ノ浸ス處トナリ、其結果菅ノ山ヨリ酒手澤ニ至ル一帯ノ山地ハ此頁岩ノ表面ヲ略ホ東方ニ迂動シ小清水谷ノ沖積地ヲ壓シテ之ヲ隆起セシメ以テ此慘害ヲ誘致シタルモノナルヘシ

小清水ニ於ケル地災ノ原因ハ既述ノ如クナルヲ以テ酒手澤、由尾澤間ノ山地及冲積平地ハ今後モ尙ホ警戒スヘキ地域ナルヘク今回ノ如キ災害ヲ再ヒスルコトナキヲ保ス可ラス、幸ニ被害ヲ免レシ雪中派出分教場其他數戸ノ家屋モ決シテ之ヲ以テ安ニス可キニアラス
今回ノ災害ニヨリ考察スルニ菅ノ山一帶ノ地ニ殖林シ地上水ノ地下ニ浸入スルヲ減少セシムルヲ得ハ或ハ多少地變ヲ防止スルニ効果ア

ルヘシト雖モ、到底完全ニ之ヲ豫防スルコト能ハサルヘク、須ラク住宅ハ之ヲ他ノ安全ナル地ニ移轉セシメ本地域ハ之ヲ適當ニ利用スルノ途ヲ講スルヲ得策トス

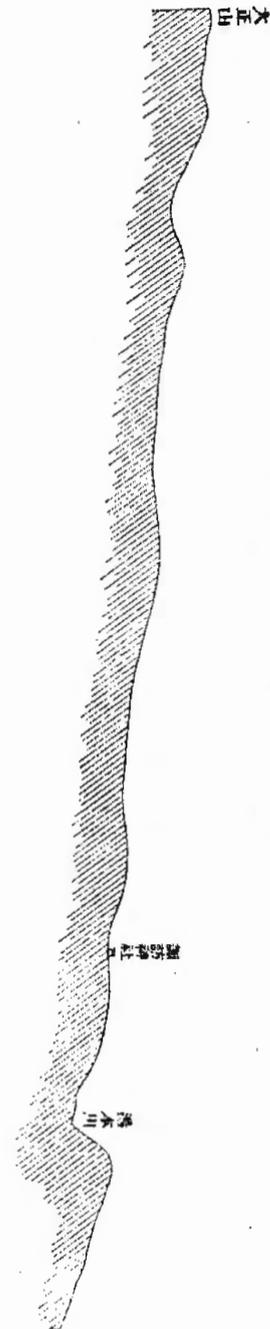
新瀨縣東頸城郡松之本湯村附近地形斷面圖

ノニシテ本地域ハ古來地變ノ結果斯カル地形ヲ呈スルニ至リシモノナルヘシ(地形斷面圖參照)

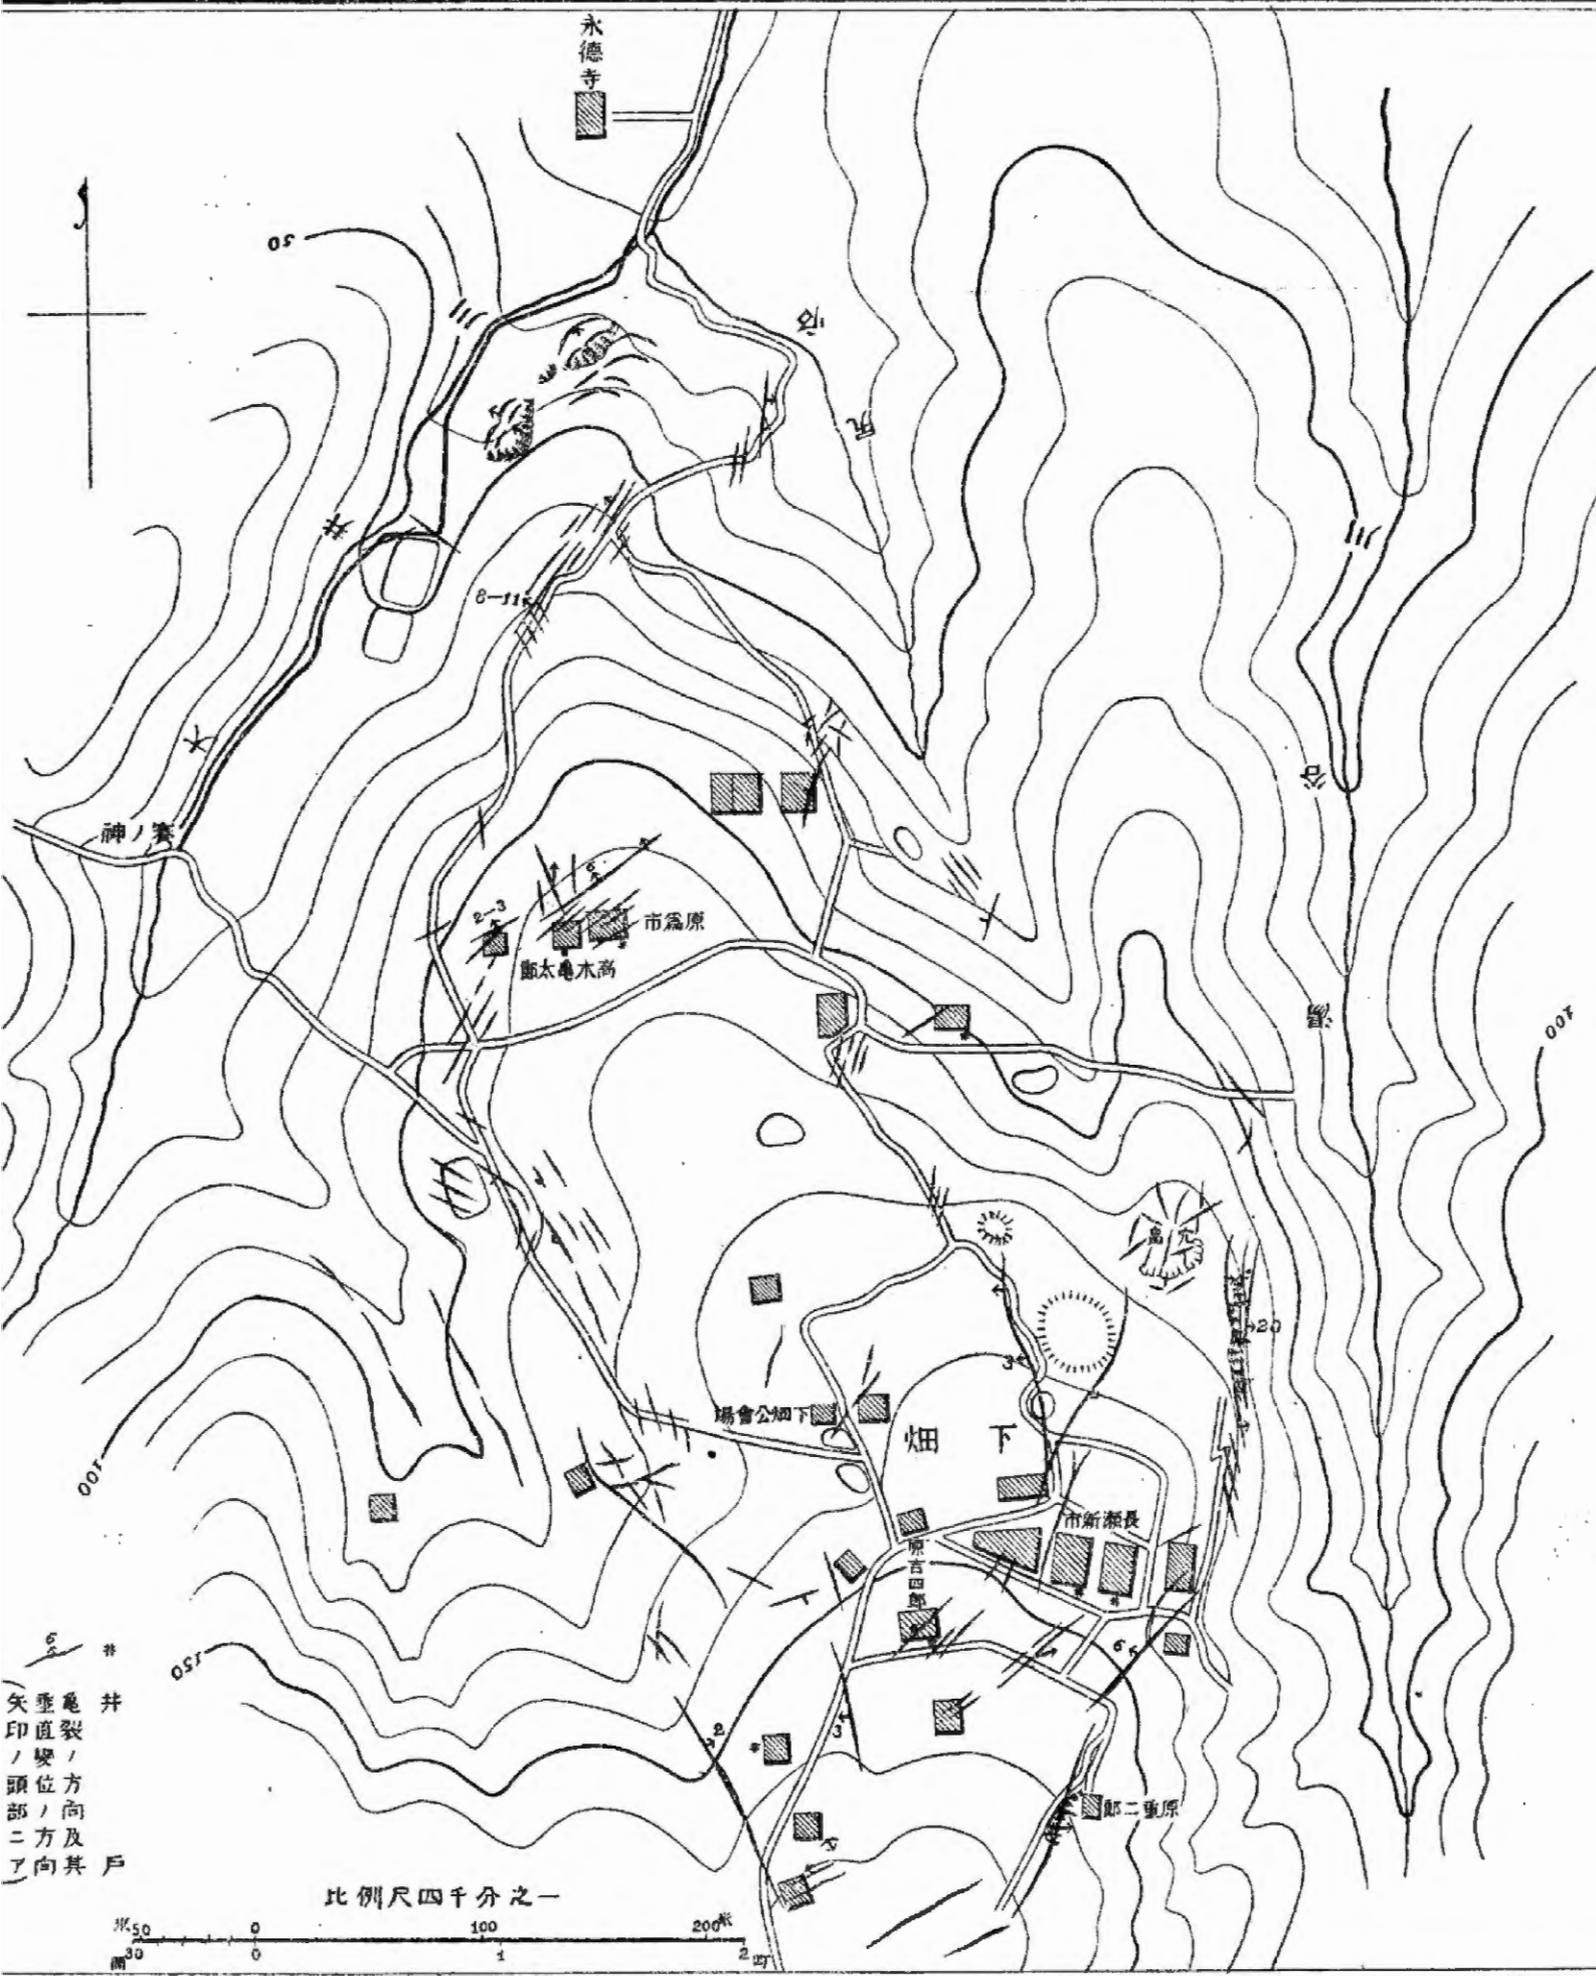
圖一第
圖形地近附畑下字頭學字大村原莊郡川簸

一、被害 下畑地災地ハ略楕圓形ヲ呈シ東西約四百五十米、南北一千米アリ、此地方ノ地災ニ就キテハ記錄或ハ口碑ノ之ヲ傳フルモノナシ、唯東部穴畠ト稱スルトコロハ略圓形ノ盆地ニシテ直徑約二十八米、深サ一米半アリ、約百年前ノ陷沒ニ係ルモノナリト云フ
今次ノ地災ハ大正五年六月頃ニ始マリ大井川ト尻谷トノ合流地點以南ノ丘陵地ハ北方ナル水田ニ向テ押出サル、ト同時ニ丘陵上ニモ多少ノ龜裂ヲ生シタリ、爾來龜裂ハ次第ニ擴大スルノミナラス其區域モ

大正七年三月融雪期ニ際シ龜裂益激シク或ハ一方ニ滑走落下シ或ハ陷沒地帯ヲ生シ獨リ田畑ノミナラス人家ニ及ヒ里人漸ク不安ノ念ヲ懷クニ至レリ

二、地災ノ程度(龜裂) 地災地ニ生セル龜裂ハ其數甚タ多ク其大ナルモノハ之ヲ別紙ニ記入セリ、其他小龜裂ハ縱横ニ走リテ殆ント算ナク危険ニシテ踏査スルコト能ハサルトコロ少ナカラス

(イ) 龜裂ノ方向ハ地災地ノ北部及南部兩區域ニ於テハ北東——南西或ハ東西ニ近ク、中央部ニ於テハ北々西——南々東或ハ南北ニ近キモノ多シ、即チ之ヲ概言スレハ龜裂ハ略楕圓形ヲ呈スル地災地域ノ外縁ニ并走スルヲ普通トス

四、地災ハ輝石安山岩ノ上ニアル輝石安山岩層並ニ赤色表土ノ地域ニ起リ、大井川流域ニ露出スル輝石安山岩ニハ一モ龜裂ヲ見ルコトナシ、緩斜地ノ東部穴島ノ南西ニ第三紀ノ蠻岩ヨリ成ル小丘アリテ現時墓地タリ(第一圖參照)此附近ノ輝石安山岩層及赤色表土ヨリ成ル地ニハ大小ノ龜裂多キニ反シ小丘ニハ一ノ龜裂ナキノミナラス、南方ヨリ小丘ニ向ヘル大龜裂ハ小丘ニ至ルヤ東西ノ二條ニ分レ北方ニ走レリ、是レ地災ノ基底岩ニ關係ナク唯地表ニ堆積スル前記ノ岩層ノミニ限ラレタルコトヲ表示スルモノナリト云フヘシ

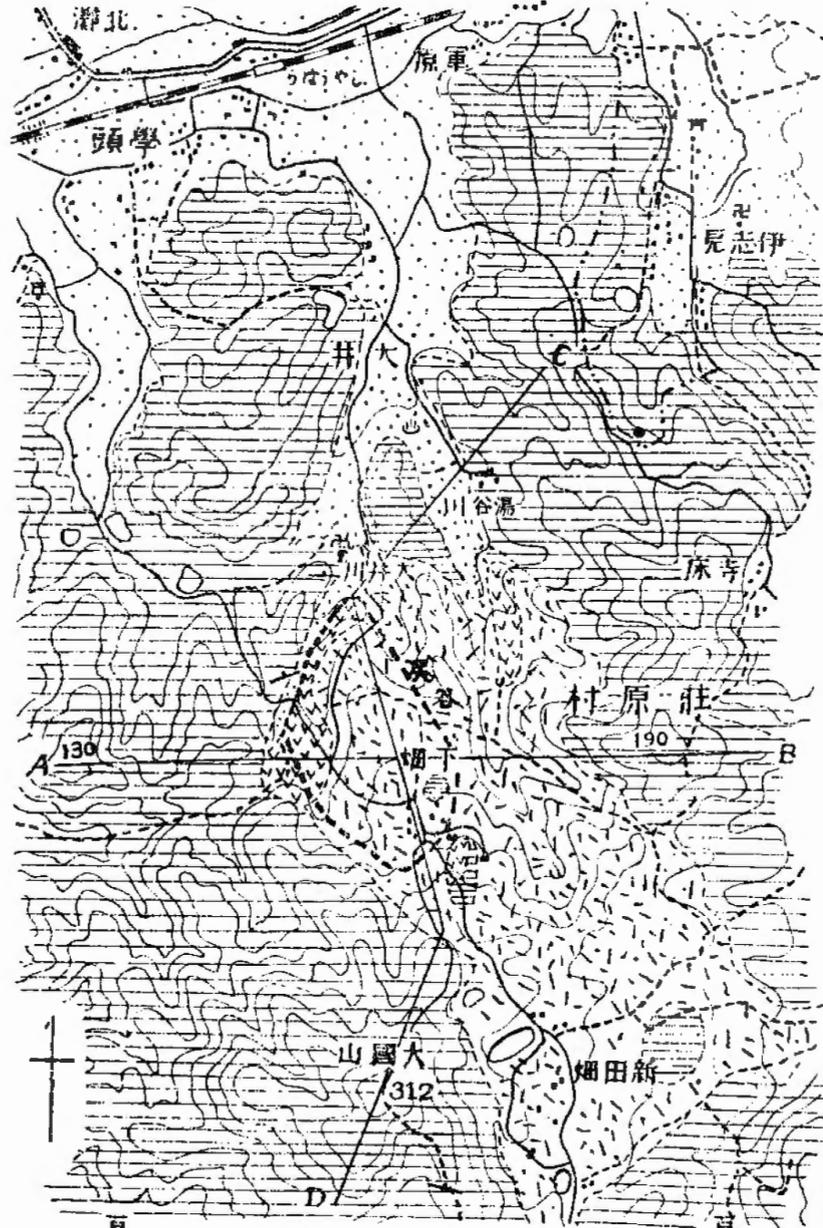
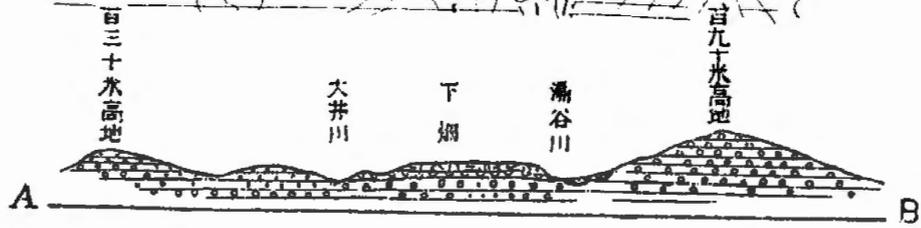
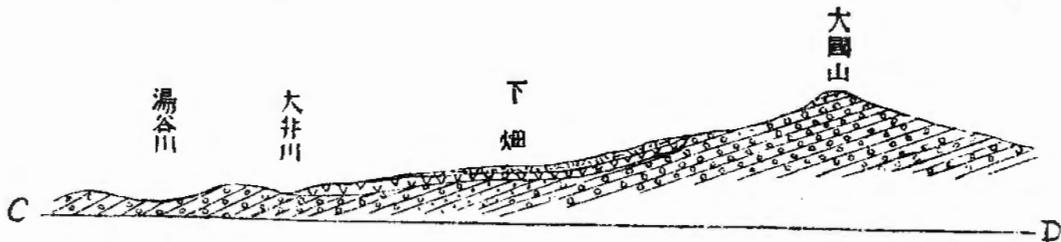
第二圖 下畑地災地質圖及地質斷面圖 縮尺二萬五千分の一

輝石安山岩 ハ大井川流域并ニ湯谷川右岸ニ露出シ岩石ハ黑色ヲ呈シ緻密堅硬ニシテ肉眼ニテ殆ント斑品ヲ檢スル能ハス、概シテ板狀節理ニ富ミ容易ニ厚サ二厘内外ノ薄片ニ剝離ス、里俗之ヲ「ヘタ」石ト稱ス、本岩ハ熔岩流トシテ下畑緩斜地ニ於テ現時ノ地貌ニ從ヒ南方ヨリ北

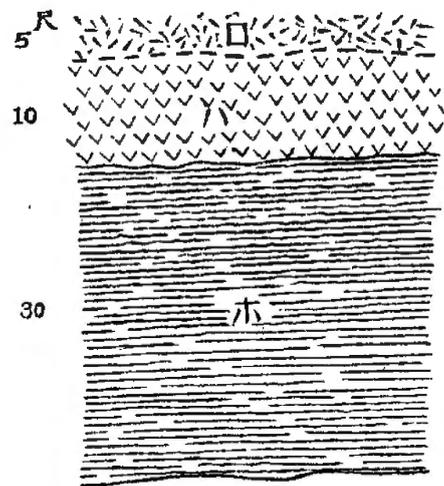
崖懸ノ裏邸郎次重原畑下

ホ 第三紀頁岩
ハ 板狀輝石安山岩
イ 輝石安山岩層

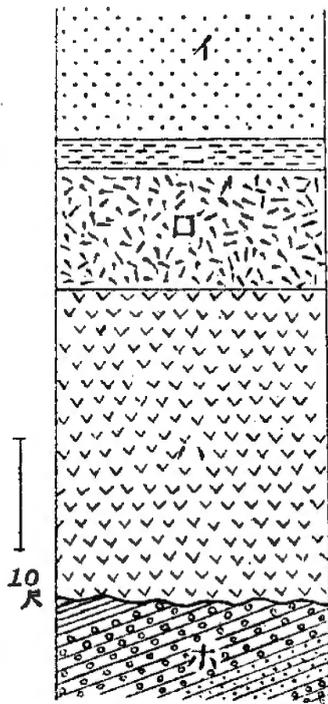
畑下地質斷面圖

ホ 第三紀層
ニ 花崗岩質砂岩
ハ 板狀輝石安山岩
イ 輝石安山岩層
イ 赤色表土

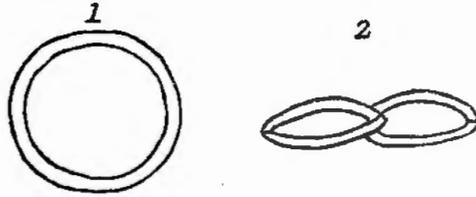
壞破ノ側井水ルレ作テニ岩砂 I

ヲ知ルヘキナリ、該井戸側ハ來待石ト稱スル巒岩質砂岩ニテ作ラレ直
 徑約三尺ノ圓形ヲナセシモ地災ノ爲メ瓢箪形ニ絞レ其長軸ノ方向ハ
 南北ニシテ龜裂ノ方向ニ垂直ナリ

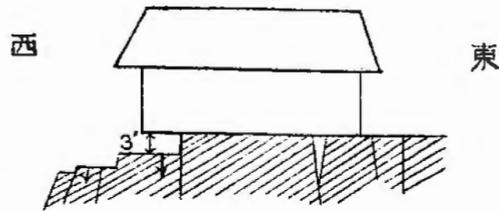
(尺三下低)裂龜ノ下物建寺松雲 II

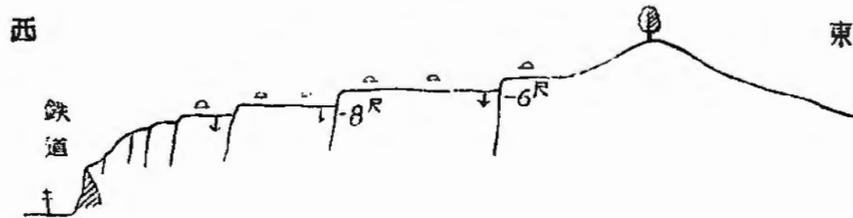
大正五年四月融雪期ニ際シ雲松寺北東背後ノ墓地ニ龜裂生シ、次第ニ増大シテ寺院ノ下ニ達シ里人漸ク不安ノ念ヲ懷クニ至レリ、大正七年七月十六日夜大雨アリ、翌十七日ニハ龜裂俄ニ甚タシク寺院背後ノ墓地ノ被害最モ甚タシク數段ノ階段ヲ生スルニ至リ寺院本堂ノ下ニモ大龜裂發生シ本堂ハ危險ニ瀕セリ、同月二十日頃ニハ災害更ニ進ミ寺ノ石段ハ上下ニ彎曲低下シ、雲松寺境内ハ一般ニ北方ニ移動シ、終ニ簸上鐵道線路ヲ押上クルコト三尺ニ及ヒ、線路南東側ノ切割ハ土石崩壞墜落シテ線路ヲ埋沒セリ、被害ノ最モ著シキハ雲松寺水井ノ破壊、本堂下ノ龜裂、石段ノ彎曲、墓地ノ階段狀龜裂、簸上線路ノ彎曲等ナリトス（第

段階裂龜ノ地基後背寺松雲 IV

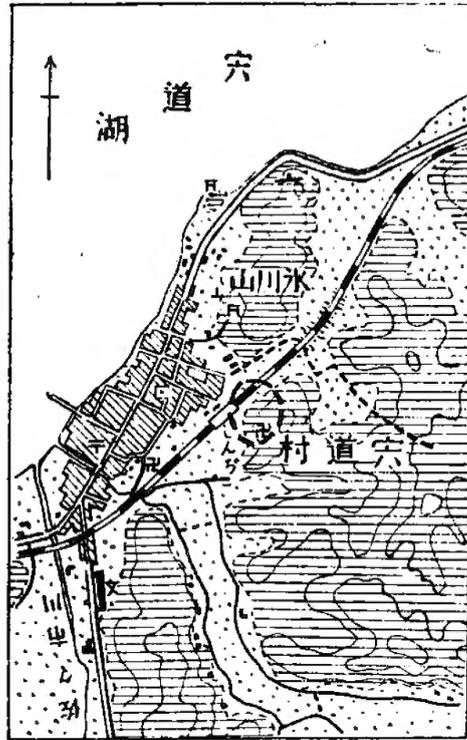
穴道地災地質圖

茲ニ注意スヘキハ地災ノ龜裂カ共心圓ヲ畫クコト竝ニ土地移動ノ中心ノ鐵道工事切割ノ箇處ニ相當スルコトニシテ地災ノ近因ノ鐵道工事ニ至大ナル關係アリシハ蓋シ明ナルヘシ

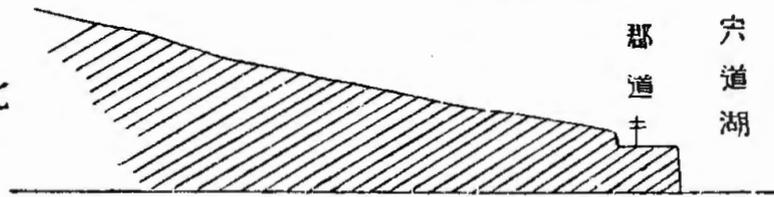
第十圖
六道湖北岸南北斷面圖

大正五年頃前記郡道附近ニ東北東ヨリ西南西ニ互レル數條ノ龜裂生セリ、大正六年八月ノ大雨後該龜裂ハ次第ニ大トナリ郡道ヨリ約十米ノ北方ニ位スル龜裂以南ハ終ニ陷落シ其落差約二米ニ及ヒ同時ニ南方ニ押出サレ

米ノ懸崖ハ無數ノ龜裂ヲ生スルト共ニ南方ニ崩壞
落下スルニ至レリ、大正七年一月頃ニハ終ニ通行一
時杜絶シタリ、爾來道路ヲ修築シタレトモ降雨毎ニ
多少土地ノ移動アリテ道路爲ニ破壞セラレ常ニ之
ヲ修築セサルヘカラサルノ状態ニアリ
龜裂ノ生シタル地域ハ極テ小面積ニシテ東西約七
十米、南北四十米ニ過キス、龜裂ハ略楕圓狀ヲ呈シ土
地ハ南東方ニ向テ移動ス

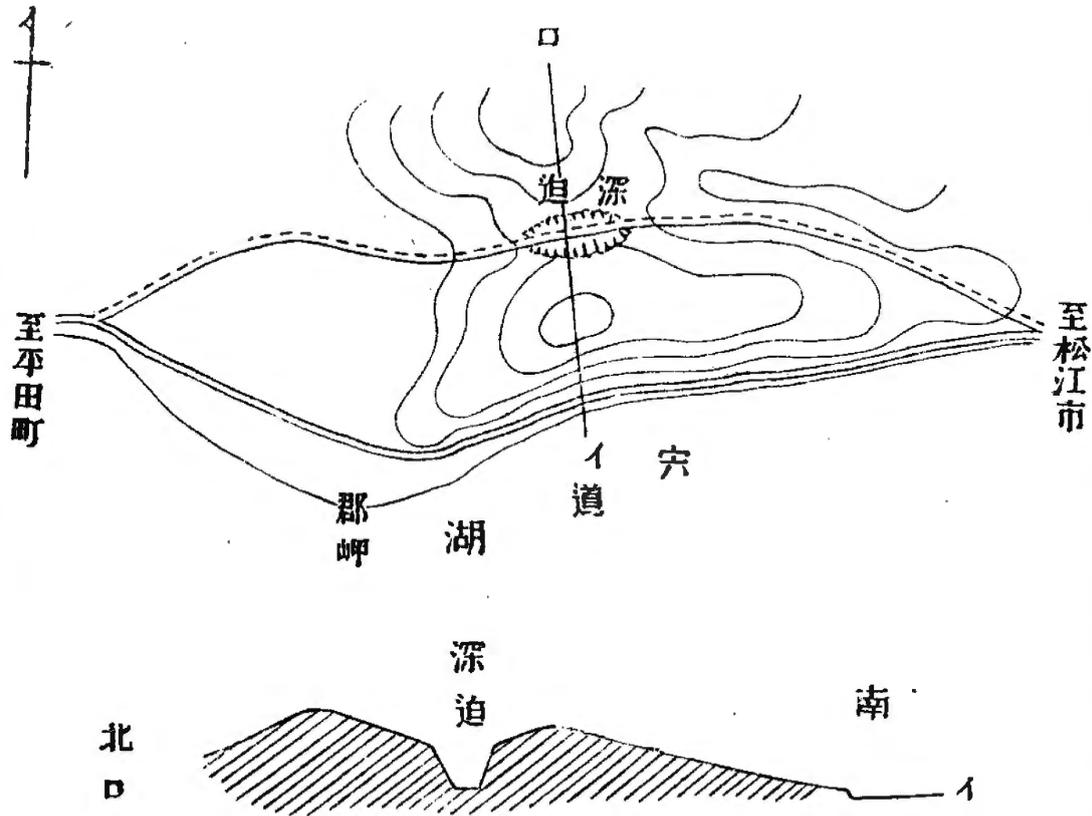
圖取見形地近附迫深

遮斷シ切割ノ高サ最高三十
 八尺ニ及フ
 郡岬ハ湖岸ニ於テ五米内外
 ノ懸崖ヲ形成シ北方ニハ次
 第ニ高ク海拔三十米乃至五
 十米ニ達ス
 被 害
 改修郡道ハ大正六年三月竣
 工ト共ニ破壊セリ、即チ深迫
 切割ノ中約五十米ノ間ハ南
 側ノ懸崖ニ地災起リ土石塊
 ノ路上ニ墜落スルモノアル
 ノミナラス、道路モ亦數尺隆
 起シ通行危険ニ瀕セリ、爾來

修理セルモ地災ハ依然止ムコトナク以テ現時ニ至レリ
