地質調査所報告第八十一號

鳥取縣三朝溫泉調查報文

和歌山縣龍門村新田地災調查報文

農商務技師 山根 新次

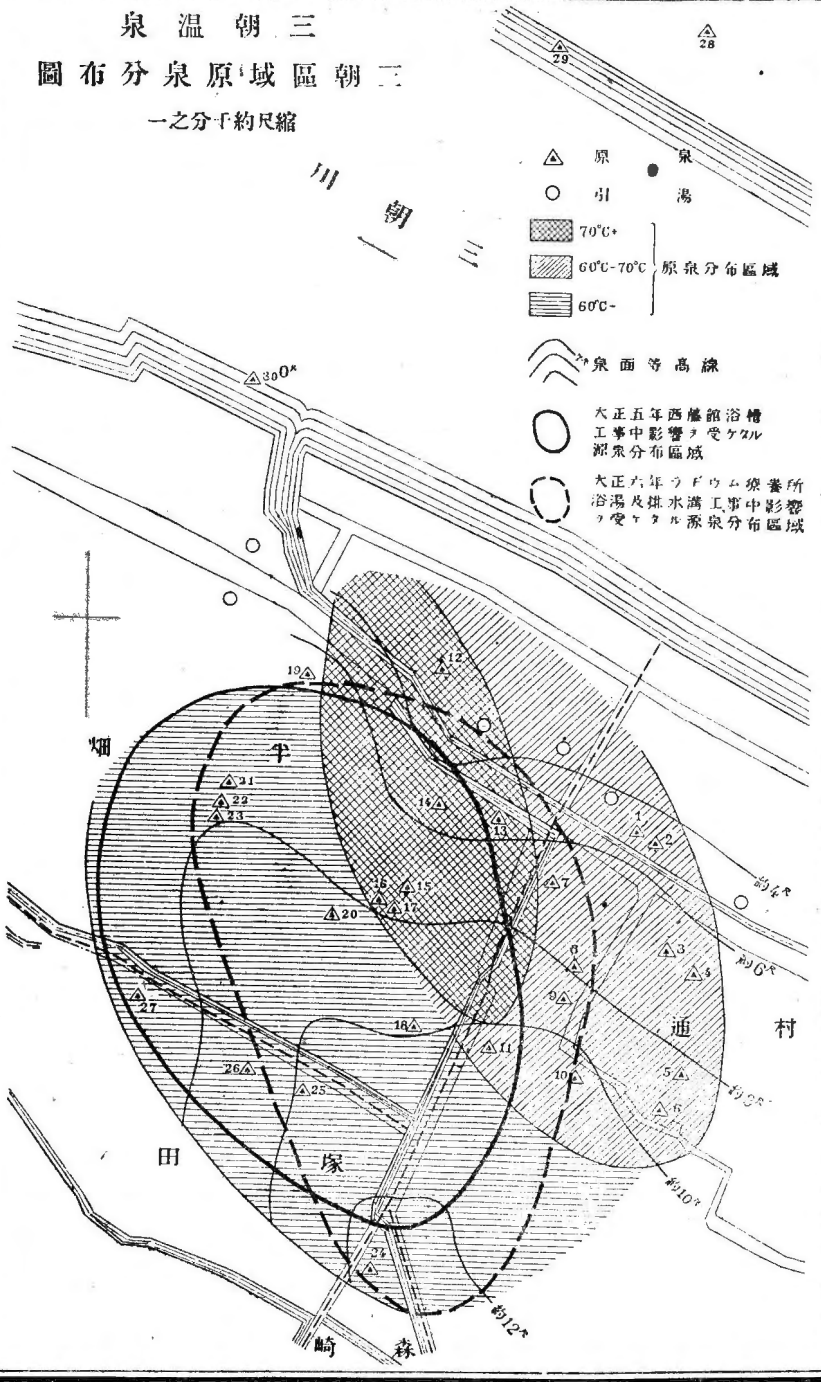
三朝温泉
三朝區原泉分布圖
縮尺約十分之一

ハ相接ス、原泉ハ三個ノ錐鑿井ヲ除ケハ深サ一尺九寸乃至三尺四寸ニシテ普通三尺以下ナルモノ多シ、泉面ハ略地表ノ高低ニ比例シ河岸ヲ遠サカルニ從ヒ及上流ニ向フニ從ヒ漸次ニ高ク、假リニ三朝ノ下水溝ノ吐口附近ノ河床ニ湧出スル原泉ノ泉面ヲ基準トスルトキハ之ヨリ高キコト二尺以内ニアル原泉一、約四尺乃至六尺ノ間ニアルモノ三、約六尺乃至八尺ノ間ニアルモノ六、約八尺乃至十尺ノ間ニアルモノ十一、約十尺乃至十二尺ノ間ニアルモノ四、十二尺以上ニアルモノ一ニシテ其排列ノ状態ハ圖ニ示スカ如シ、而シテ地表ト泉面トノ高距ハ一尺六寸乃至七尺三寸ニシテ三四尺ヲ以テ普通トス

溫度ハ湧出口ニ於テ攝氏四十四度乃至七十五度ナリ、而シテ七十度以
 上ノ溫度ヲ有スル原泉七アリテ略區域ノ中央ニ、六十度以上ノモノ八
 アリテ概シテ區域ノ東部ニ、六十度以下ノモノ十一アリテ概シテ區域
 ノ西部ニ分布シ、其分布區域ハ略南々東ヨリ北々西ノ方向ニ延長スル
 ヲ見ル

中ニハ附近約十箇處ノ原泉ハ其影響ヲ受ケ共ニ泉面二寸以上低下シ、赤崎屋、東京屋及分油屋ノ原泉ノ如キハ實ニ一尺以上低下シ、溫度著シク下降シ殆ント冷泉ニ變シタリト云フ、而シテ該工事終了ト共ニ溫泉ハ多クハ舊ニ復シタルモ或ハ溫度ノ低下シタルモノアリ、酒屋ノ女湯原泉及赤崎屋ノ原泉ノ如キハ爾來泉面二寸以上低下シ、溫度亦減退シタリト云フ、而シテ影響ヲ蒙リタル原泉ノ分布區域ハ南々東ヨリ北々西ニ近キ方向ニ延長セルヲ觀ル

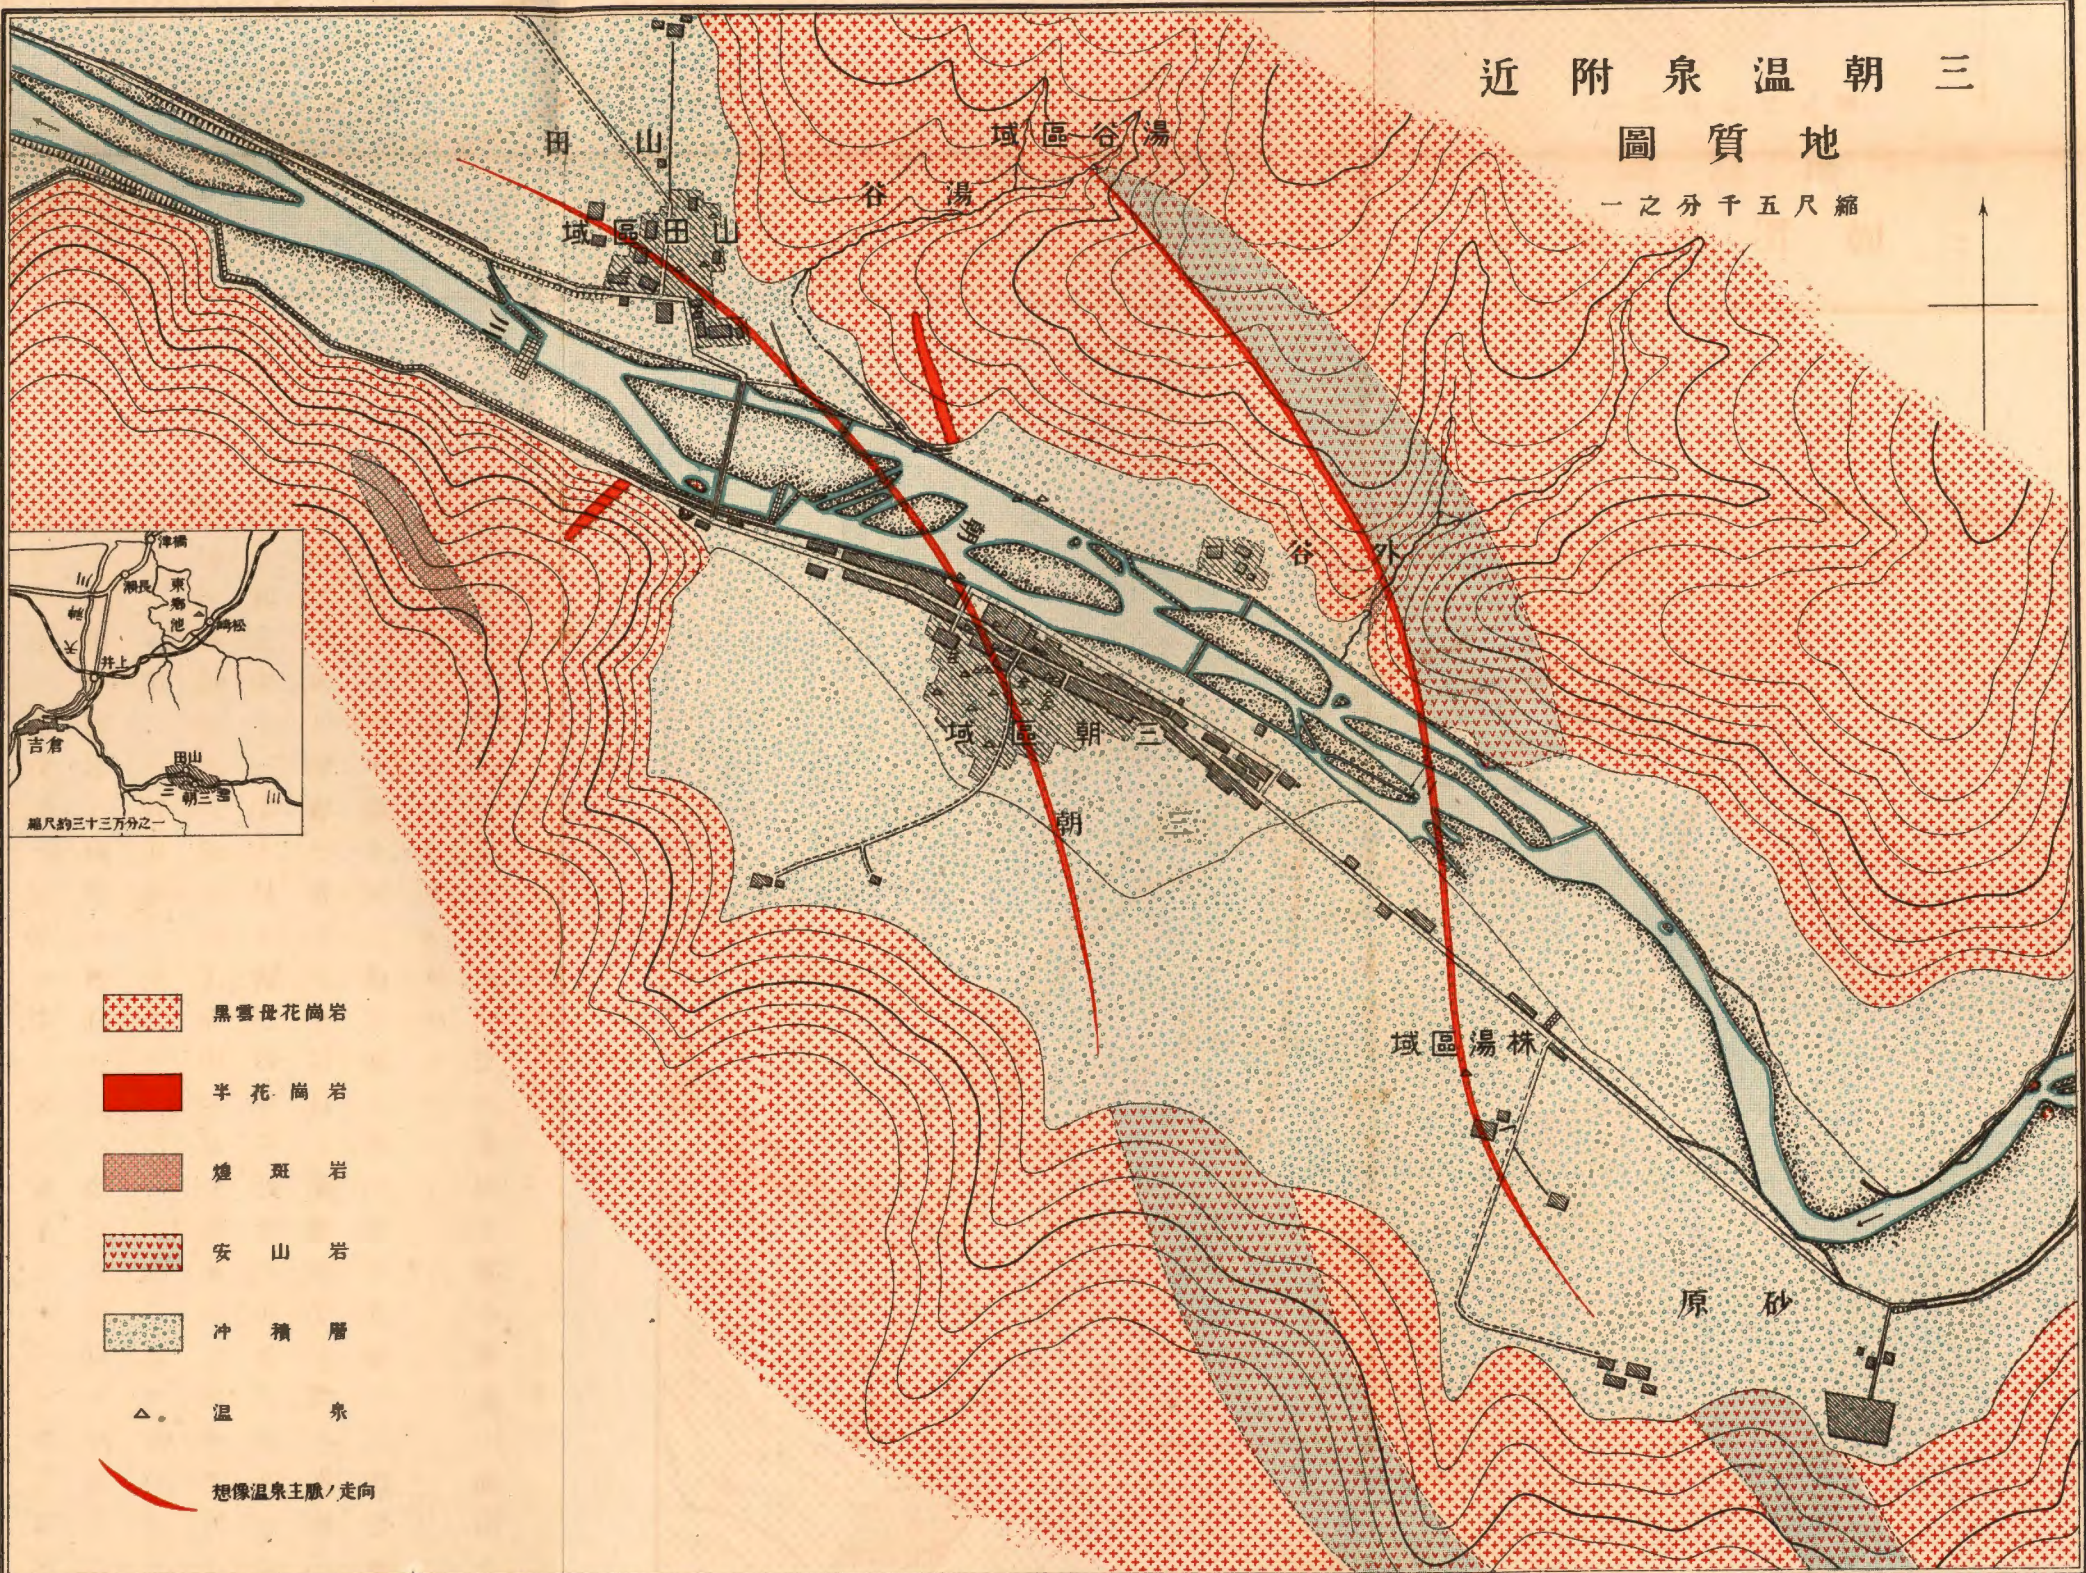
三朝温泉附近 地质图

本溫泉地域ノ泉源ニ關シテハ短時日ノ調査ヲ以テ之ヲ斷言スヘキニアラサルヘシト雖モ砂原附近、外谷及湯谷ニ露出セル安山岩ハ恐ラク溫泉ト密接ナル關係ヲ有スルモノナルヘシ、即チ溫泉ハ安山岩ニ關聯セル岩漿水ニ其主源ヲ仰キ、安山岩ト花崗岩トノ間隙或ハ是等岩石中ノ裂隙中ヲ通シテ上昇シ沖積層中ニ滲入シ、循環水ノ爲メニ涵養セラレテ泉量増加シ其靜水壓ニヨリテ地表ニ湧出スルモノナルヘク、溫泉

ノ昇騰スル間隙若クハ裂罅即チ温泉脈ハ安山岩ノ露出區域ト並ニ原泉ノ分布トヲ照合考察スルニ主ナルモノ二條アリ、一ハ株湯ヨリ外谷ヲ經テ湯谷ニ通シ、一ハ三朝區域ヨリ三朝川ヲ斜斷シテ山田區域ニ通シ、南々東ヨリ北々西ニ並走スルモノ、如ク、又是等主脈ニ交叉スル數支脈ヲ想像シ得ヘク、兩者ノ交叉點附近ハ普通温泉湧出力ノ比較的旺盛ナルトコロニシテ三朝區域ハ恐ラク此交叉點及其附近ニ位スルモノナルヘシ、而シテ三朝區域ニ於ケル各原泉ノ温度ニヨル分布區域ハ略上述ノ假想温泉脈ノ走向ニ延長スルヲ見ル

架橋豫定地中第一及第四ハ温泉ニ對シ最モ安全ナルヘク、第三豫定地ニアリテハ工事中河水ノ處理ニ留意スレハ恐ラク温泉ニ障害ヲ致スノ虞ナカルヘシ、第二ノ豫定地ニ至リテハ温泉ニ對シ最モ重要ナル地域ニシテ茲ニ架橋スルニ於テハ工事中温泉ニ影響スル所少ナカラサルヘク、殊ニ其工事ハ一半ニ於テ猶三四箇月乃至六箇月ヲ要スヘシト云フ、斯ク長期ニ互リ影響ヲ被リタル温泉ノ工事終了ト共ニ舊態ニ復スヘキコト難カルヘク、隨テ第二豫定地ハ之ヲ避ケ其他ノ三豫定地ニ之ヲ選定スルノ安全ナルニ如カサルナリ

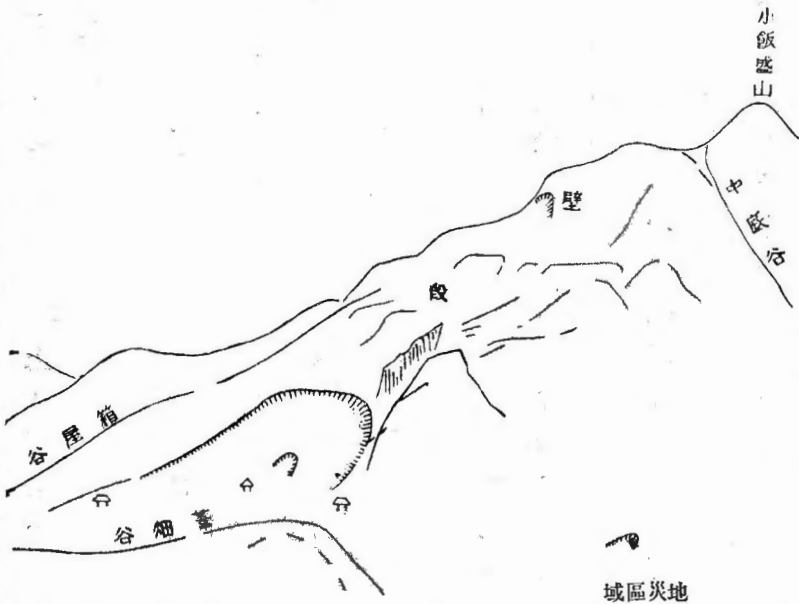
圖 一 第

小飯盛山ハ山頂圓錐狀ヲ呈シ
 箱屋谷及中底谷ニヨリテ割セ
 ラル、北西斜面ニハ傾斜緩ナ
 ル小區域アリ、此下方ハ傾斜急
 ニシテ之ヲ壁ト稱ス、壁ノ下方
 ハ再ヒ傾斜緩ニシテ之ヲ段ト
 呼フ、段ノ下方ハ傾斜稍急ニシ
 テ葦畑谷ニ臨ム、今次ノ地災ハ
 此下部急斜地ニ起リシ變動ニ
 シテ地災地ノ中央部ニ於テ高
 距約二百三十米アリ、地災地ハ
 大部分開墾セラレ概ネ柑橘ヲ
 栽培シ下部ニハ水田アリ、段ト
 稱スル部分ハ大正六年春期開

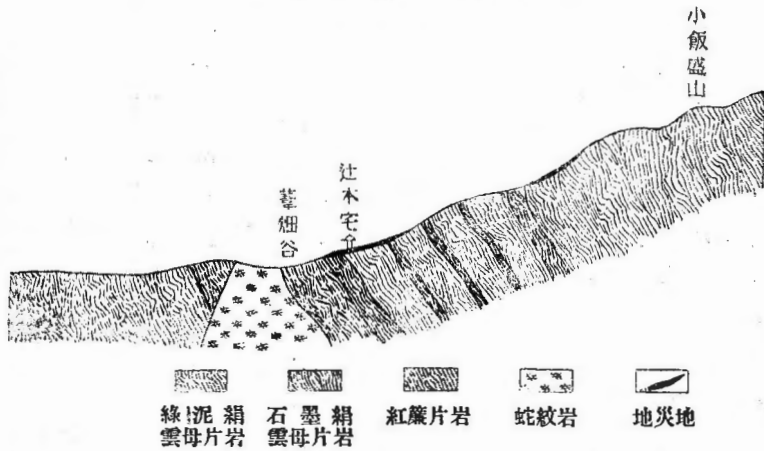
第 二 圖
新 田 地 災 地 附 近 地 質 圖
縮 二 萬 分 之 一

地災地ト三ツ池トノ中間ナル下部石墨絹雲母片岩中ニハ蛇紋岩噴出
 シ地層ノ走向ニ沿ヒテ略ホ東西ニ延ヒ東ニハ縮迫スルモ西ニハ葦畑
 谷ヲ越エテ漸次膨大セリ、這般ノ地質構造ハ第三圖ニ示ス如シ
 綠泥絹雲母片岩ハ暗綠色乃至草綠色ヲ呈シ薄片ニ剝ケ易キモノト否
 ラサルモノトアリ、絹絲光澤ヲ有シ、長石ノ白色斑點散布ス、主成分ハ石
 英、長石、綠泥石及絹雲母ニシテ副成分トシテ綠簾石、柘榴石、電氣石等
 ア
 石墨絹雲母片岩ハ暗黝色ヲ呈シ薄片ニ剝ケ易キ片岩ニシテ片麻岩様
 ノ外觀ヲ呈シ主成分ハ微細ナル長石、石英、石墨、絹雲母ノ集合ニシテ電
 氣石、柘榴石、綠簾石ヲ副成分トス、石墨ノ微粒ハ集合シテ黑色ノ縞ヲナ
 シ、絹雲母ハ銀色ヲ呈シ剝理面ニ沿ウテ薄層ヲナス、又長石ノ斑點散布
 シ所謂點紋石墨絹雲母片岩ニ屬スルモノアリ
 紅簾片岩ハ紫紅色又ハ暗黑色ヲ呈シ薄片ニ剝ケ易キモノト否ラサル
 モノトアリ、主成分ハ石英及紅簾石ニシテ絹雲母、柘榴石、赤鐵鑛等ヲ副

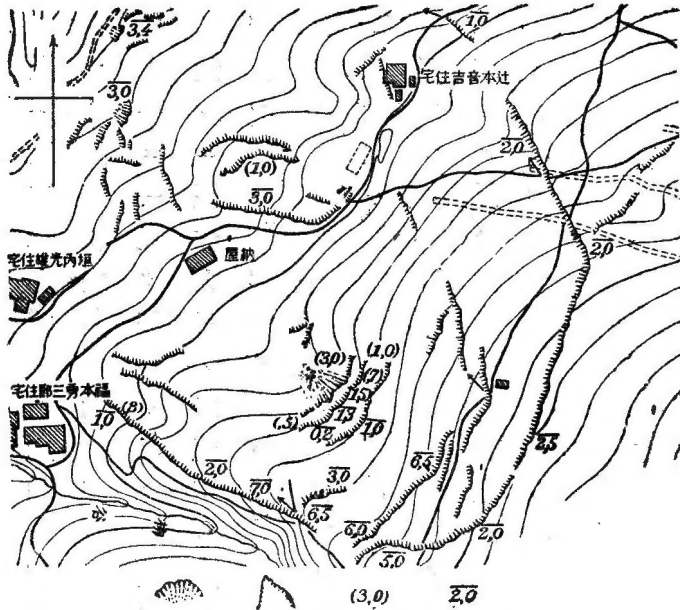
圖 四 第
 圖布分裂龜地災地田新村門龍
 一之分千三尺縮

地災地ハ小飯盛山ノ北西斜面ニアリテ略ホ橢圓形ヲ呈シ北西―南東ニ二百七十米、北東―南西ニ二百二十米ニシテ面積約五萬平方米(約五町步)ヲ占ム、此地方ハ古來地災ニ關シ記錄或ハ口碑ノ之ヲ傳フルモノナキモ地災地ノ上方壁ト稱スル急斜地ニハ龜裂ヲ存セリ、其變動ノ年月詳カナラスシテ或ハ二十年前ナリト云ヒ、或ハ十年前ナリト云ヒ、或ハ十數年前ニシテ近年稍龜裂擴大シタリトモ云フ、這般ノ龜裂ハ附圖ニ示ス如ク馬蹄形ヲナシ段ニ向ヒ北西方ニ約百七八十米連互ス、變動ハ上部及東側ニ甚シク上部ニ於テハ垂直ニ三尺乃至四尺、水平ニ二尺乃至四尺ニシテ漸次下方ニ減少ス、龜裂ノ深サハ概ネ表土ニヨリ埋沒セルヲ以テ詳カナラサルモ十二尺ニ達スル處アリ、本龜裂ニ近ク東ニ麻生津村桂谷ニ向ヘル他ノ馬蹄形龜裂アリ、其南東側ニ於テハ垂直ニ

一尺五寸、水平ニ一尺乃至一尺五寸變位シ下部ニ漸次減少ス、之ニ反シ北西側ノ龜裂ハ頗ル不明瞭ニシテ辛ウシテ其痕跡ヲ認メ得ルノミ是等ノ龜裂地ハ雜草及小灌木ノ繁茂セルノミニシテ人家及耕地ヲ遠カリ加之地災ノ程度亦僅小ニシテ一ハ段ニ向ヒ北西方ニ、一ハ桂谷ニ向ヒ北々東ニ僅ニ表土滑落シ山側ノ崩壊ヲ伴ハス、隨テ村民ノ注意ヲ惹クコト少カリシカ如ク地災ノ時期及當

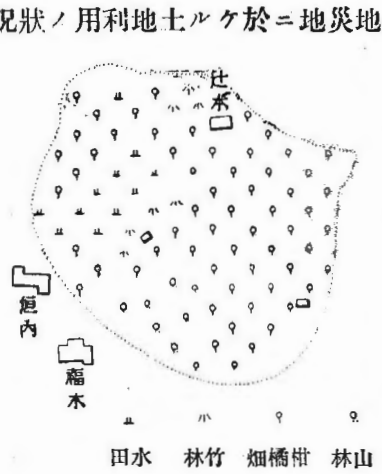
第五圖

田 四反歩 柑橘畑 四町三反歩
 計 約五町歩
 地災ハ表土ノ滑落ニ止マリ崩壊ノ區域
 小ナリシヲ以テ被害ハ比較的僅少ナリ
 シカ如シ
 (二) 地災ノ狀況
 一、龜裂 龜裂ハ其數多キモ地變後約一

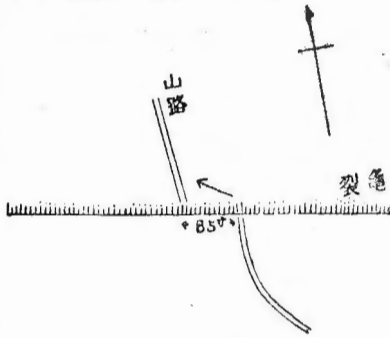
圖 六 第
 ヒ違喰ノ路山ルケ於ニ林新

殊ニ南部及南西部即チ新林附近ナリトシ概ネ五六尺ノ喰違ヒヲナス、東部ニ於テハ二三尺、北東部ニ於テハ一二尺トナリ漸次下方ニ減滅ス

(ハ) 龜裂ノ水平變位 水平變位ノ方向ハ概ネ北西ニシテ地災地ノ南西部ニ於テハ西微北ナリ、其大ナルモノハ傾斜比較的急ニシテ表土ノ厚キ處ニ多ク新林及水田附近最大ニシテ三尺乃至六尺ニ達シ新林

山道ノ喰違ヒニ於テハ北八十度西ニ約八尺五寸ナリ(第六圖參照)

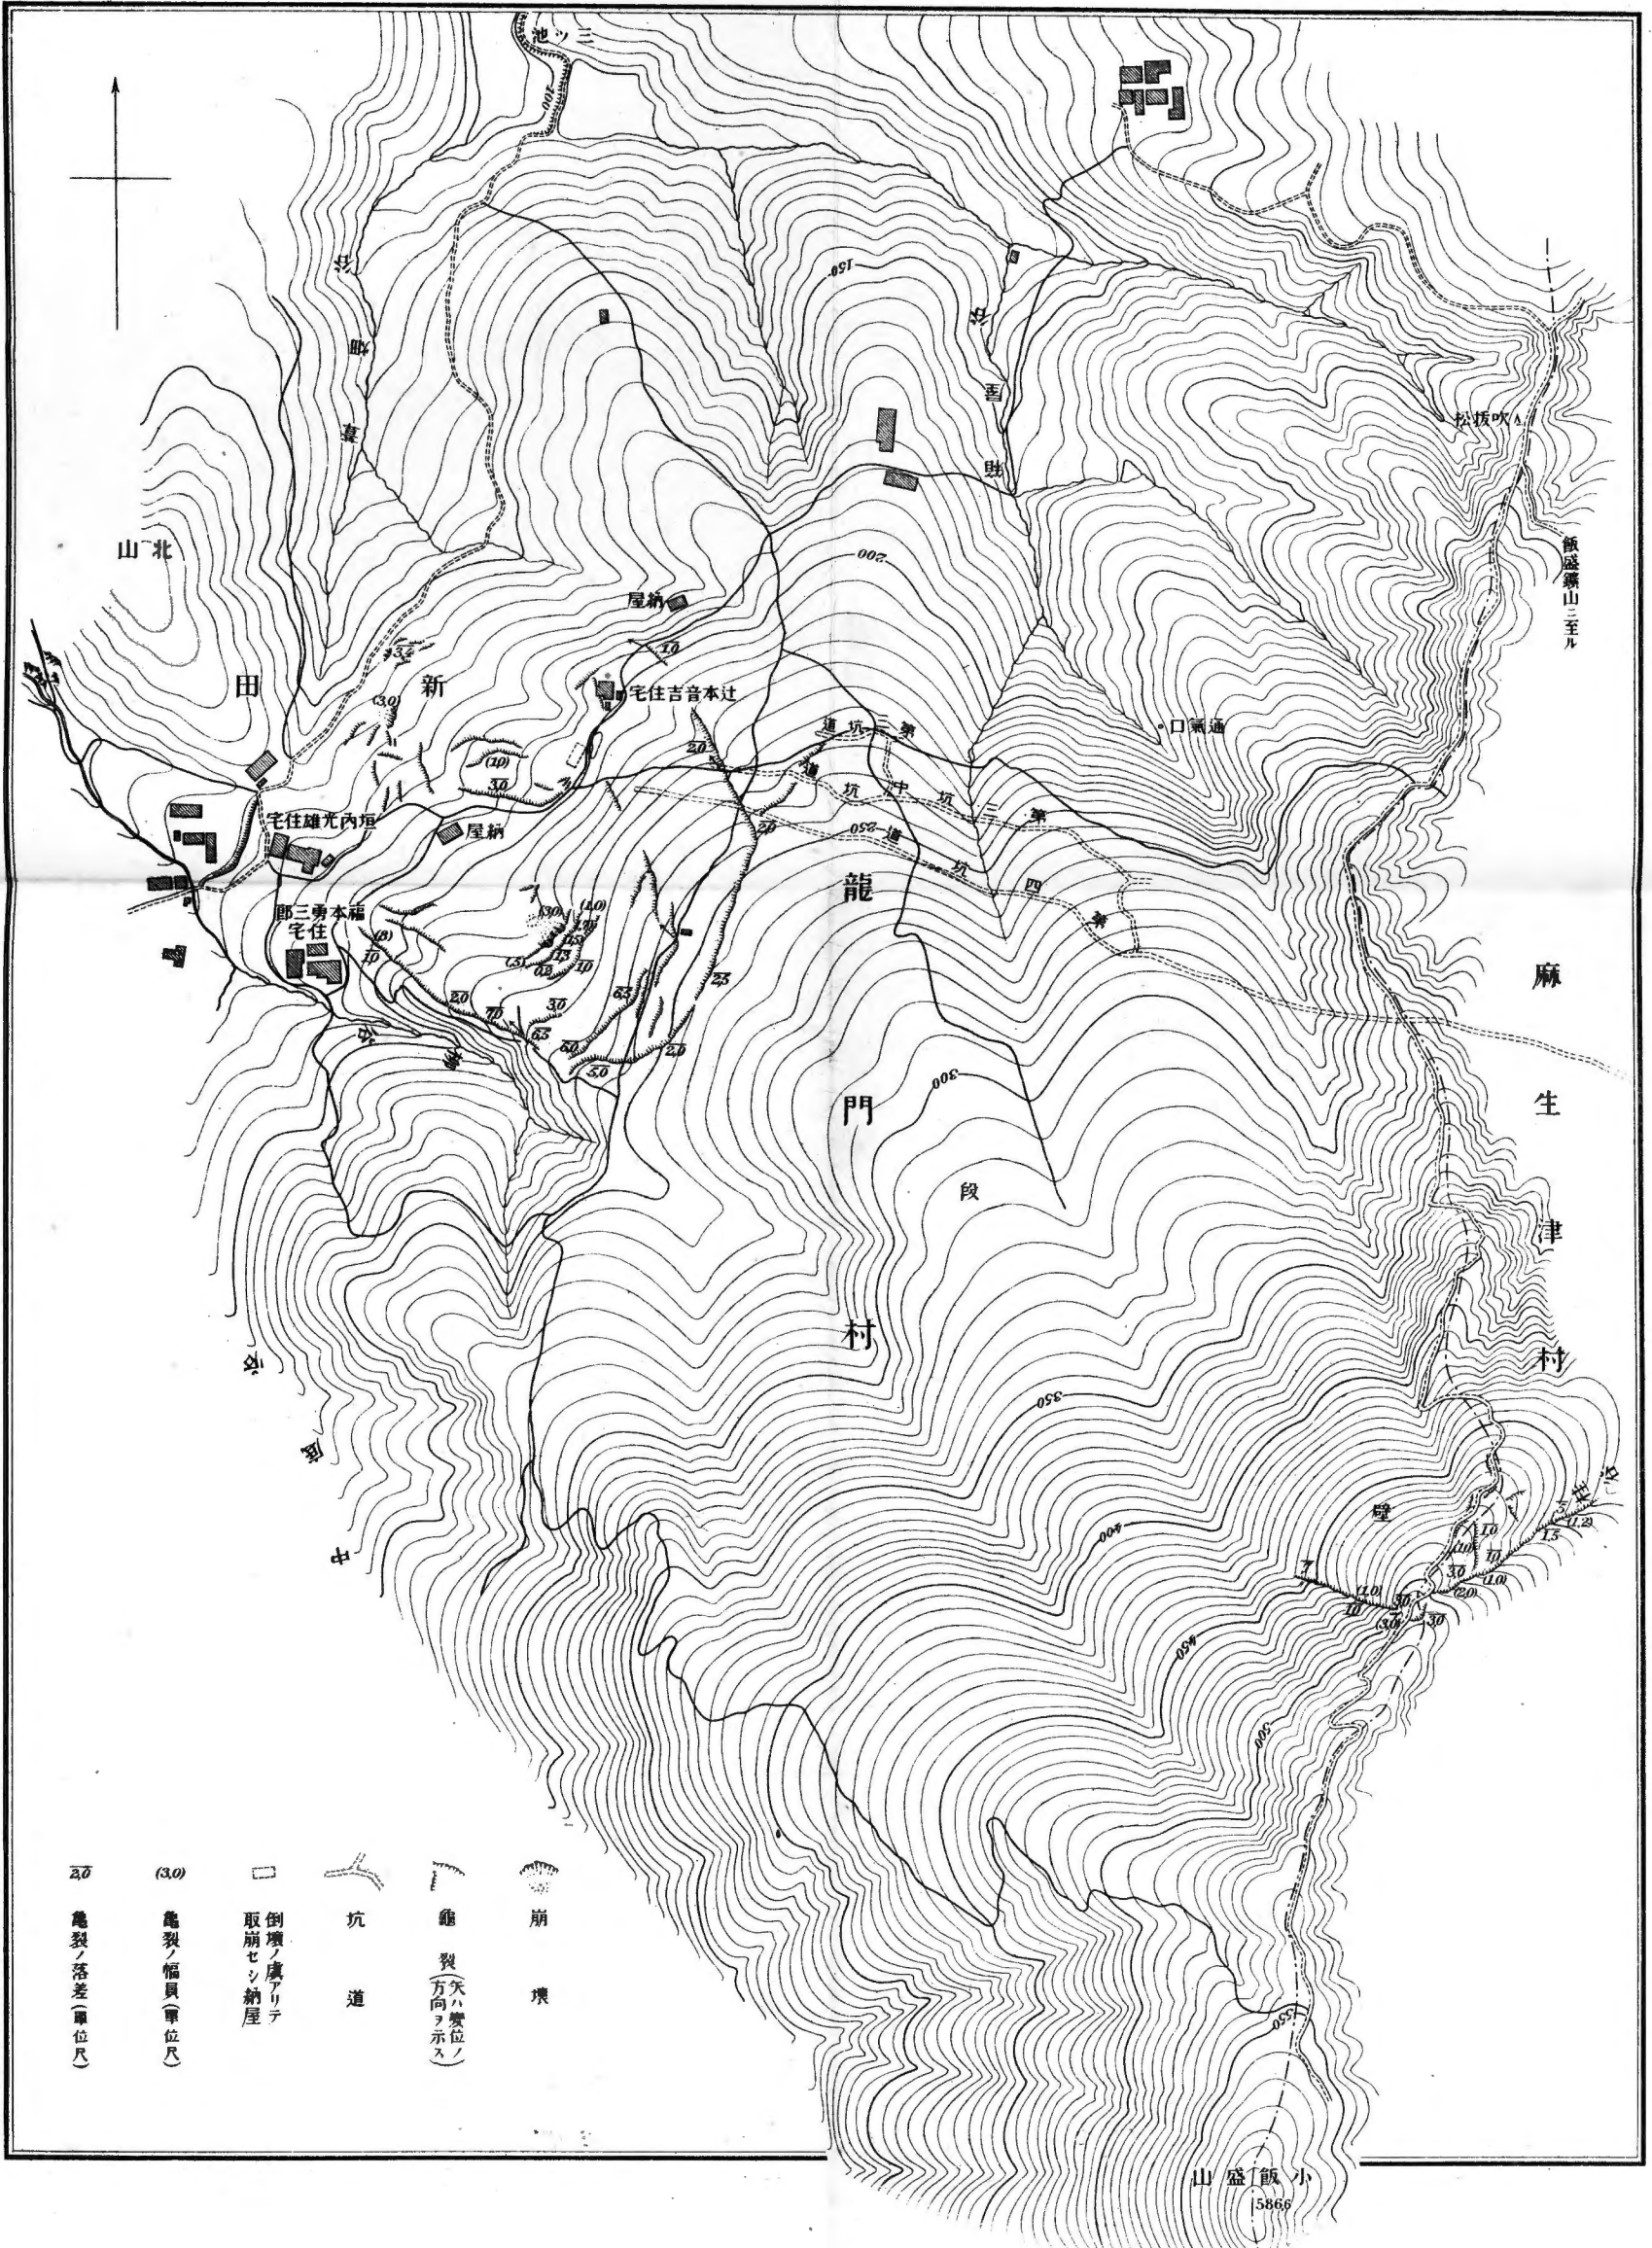
和歌山縣龍門村新田地災地形圖

今次ノ地災ハ大正六年十一月中旬大雨後宇新林ノ傾斜地ニ龜裂ヲ生セシニ始マリ這般龜裂ハ約七日間ニ互リテ漸次擴大セシモ變位ハ垂直ニ五寸、水平ニ一尺ヲ超エシ處ナク大事ニ至ラスシテ約一箇年ヲ持續シタリ、然ルニ翌年九月ノ降雨期ニ際シ約十日間ニ互リテ地災區域次第ニ擴大シ西ハ柳谷ヨリ東ハ箱屋谷附近ニ及ヒ段下方ノ斜面ニ無數ノ龜裂ヲ生シ同時ニ地盤ハ北西方ニ滑落シ其結果辻本音吉宅地ハ南東ニ約三度傾キ、同人所有ノ水田ハ南西ニ下降シ灌漑水ノ龜裂ニヨリ地中ニ吸込マル、爲メ畑地ト化セリ、此變動ニヨリ傾斜地ノ崩壞セシ處ハ數箇處ニ過キスシテ且ツ區域孰レモ狹小ナリ

(イ) 龜裂ノ方向ハ地災區域ヲ圍ミ北西ニ開ケル馬蹄形ノ龜裂ト之ニ

並行セル無數ノ小龜裂トニシテ地災地ノ北西部辻本音吉所有ノ水

田ニ於テモ亦略ホ之ニ並行セル小ナル馬蹄形ノ龜裂アリ、之ヲ要ス

ルニ龜裂ハ概ネ地災區域ノ外縁ニ並走スルヲ普通トス

二、崩壞 今次ノ地災ハ龜裂ノ夥多ナリシニ關ラス崩壞少カリシヲ以テ損害ノ程度自ラ大ナラサリシハ不幸中ノ幸ト云フヘシ、崩壞箇處ハ孰レモ傾斜急ナル處ニアリテ上林舊宅地跡附近ノ崩壞ヲ最大ナリトシ幅三十五尺アリ、之ニ亞クヲ水田下方ノ崩壞トシ幅三十尺アリ、此外石垣ノ崩壞セシ處多キモ其範圍孰レモ狭小ナリ之ヲ要スルニ地災地ハ北西ニ向ヒ表土ノ滑落シタルモノニシテ變位ハ南西側ニ著シカリシモノ、如シ

テ地災地ノ南西部殊ニ著シク變位セシモノ、如シ
五、地災地ノ上方俗ニ壁ト稱スル急斜面ニ龜裂アリ、其狀態今次ノ龜裂
ト相類似シ一部ハ下方段ニ向ヒ、一部ハ桂谷ニ向ヒ僅ニ滑落セリ
以上記述セシ所ニ徵スルニ龍門村ニ於ケル今次ノ地災ハ地形及地質
ニ原由スルモノナルコト論ヲ俟タス、即チ地災地ハ元來地質薄弱ニシ
テ當然地災ヲ惹起スヘキ素因ヲ有セシヲ以テ徐々ニ表土ノ平衡ヲ失
ヒ遂ニ滑落ヲ誘致セシモノニシテ地災トシテ最モ普通ノ現象ナリト
ス
本變動ニ就キ龍門村々民ハ其原因ヲ飯盛鑛山坑道ノ崩壞ニヨルモノ
トシ大ニ杞虞セシモノ、如クナリシモ實測ノ結果ニ據レハ地災區域
内ニ於ケル坑道ノ延長ハ第四坑道中坑道ニ於テ百八十五尺、第四坑道
ニ於テ三百尺ニ過キスシテ而カモ坑内崩壞ノ箇處ナキヲ以テ村民ノ
假想ハ眞ニ杞憂ニ過キサルモノト斷定セサルヲ得ス
地質上ヨリ考察スルニ斯ノ如キ地災ハ今後尙ホ繼續スルモノト見ル

ヲ至當トス、抑斯ノ如キ地災ハ天然力ノ爲メニ起ル變動ニシテ急激ニ來襲スルコトナカルヘキモ到底人爲ノ能ク防キ得ヘキモノニアラサルカ故ニ地災地ノ全面積ハ今次災害ヲ免レシ福本、垣内兩宅地附近ヲ包括シテ之ヲ危險區域トシ區域内ノ住宅ハ他ノ安全ノ地ニ移スヲ適當トス

壁ノ龜裂ハ今次地災ト成因ヲ一ニスルモノナルヲ以テ今後龜裂擴大シ崩壞ヲ招クコトナキヲ保ス可ラス、故ニ壁ヨリ段ニ互ル區域モ亦宜シク危險區域トナスコト必要ナルヘシ
