# 地質調查所報告

第百號

丹後震災地調査報文

商工技師 渡邊久吉  
同 佐藤戈止

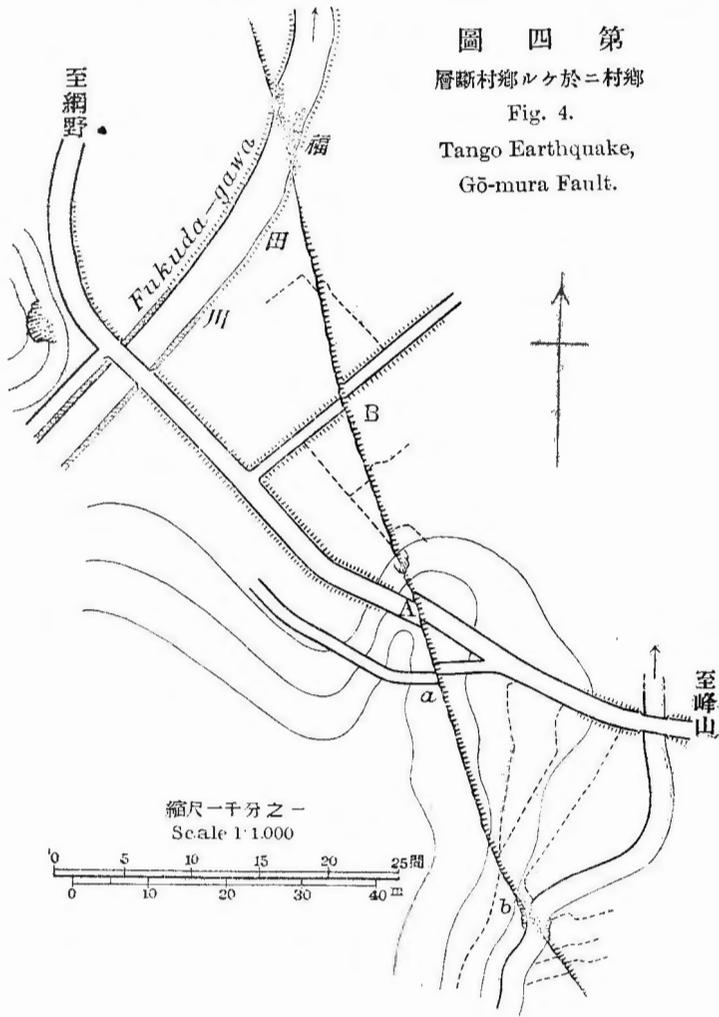
圖 四 第  
 層斷村郷ルケ於ニ村郷  
 Fig. 4.  
 Tango Earthquake,  
 Gō-mura Fault.

網野街道上郷村役場及巡查駐在所附近ノ街道(A)ハ斷層ニヨリテ横斷セラル、茲ニハ積雪及倒潰家屋ノ爲メ走向明カナラサルモ東側ノ落下○五米、北方ヘノ轉位少クトモ一・五米或ハ二米アルカ如シ(第四圖 參照)中村新太郎教授ニヨレハ斷層ハ巡查駐在所ノ中ヲ通シ其北東部ヲ破壊シ隣接セル村役場及小學校ハ全潰シタリト云フ

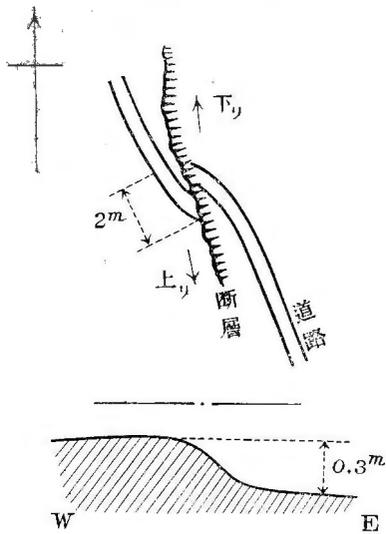
第五圖  
點(i)溪小四第層斷内野生  
Fig. 5.  
Ikunouchi Fault.

第四小溪ニテハ斷層ハ百米餘ノ間溪谷底ヲ走リ南ニ山腹ヲ斜斷シテ(n)點ノ鞍部ニ達ス、(n)點ニテ幅十五米餘ノ間ニ無數ノ龜裂生シ開口〇・八米ニ及ヒ中央部ノ

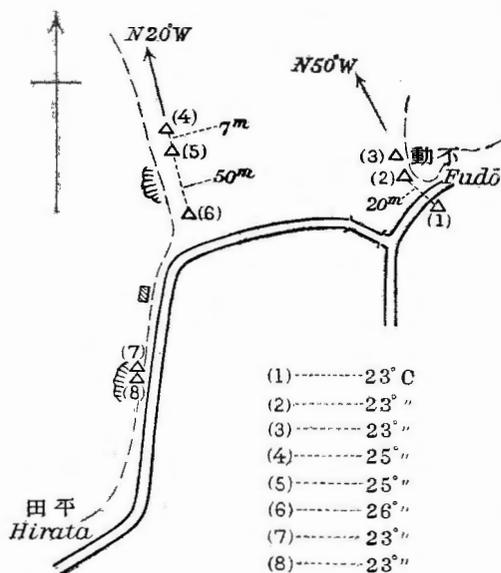
Fig. 7.

Hot Springs at Hirata, Tamura.

發見セリト云フ、其北西二十米餘、同シク山麓ノ平地中二箇處ニ於テ新溫泉(2)(3)湧出シ北五十度西ニ排列セリ、三月二十四日ノ測定ニハ溫度攝氏二十三度アリタリ、

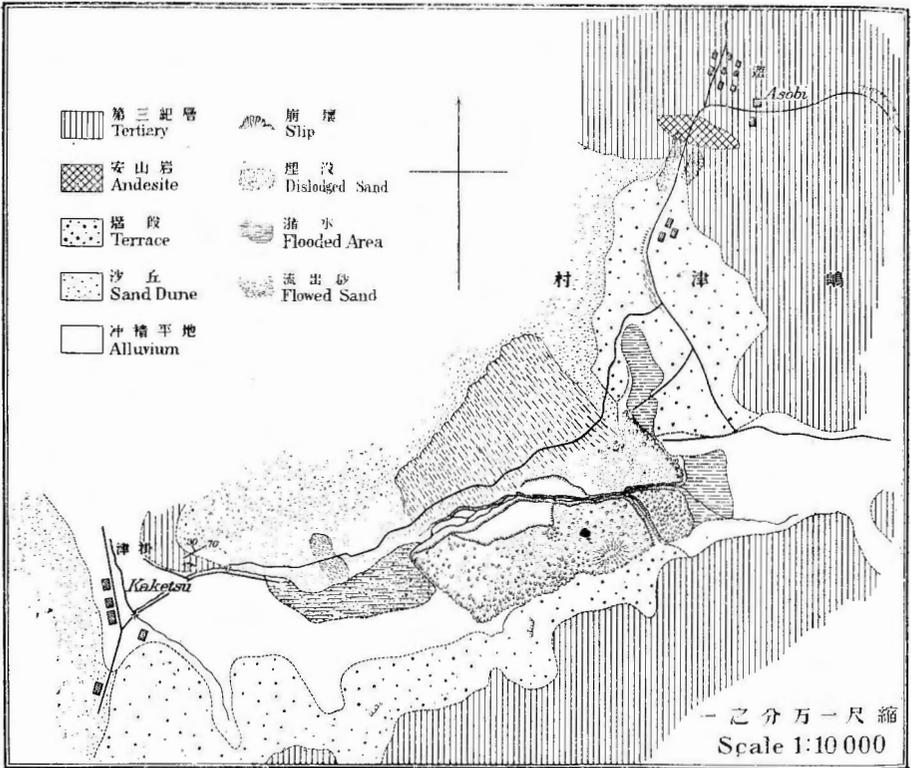
Fig. 9. Kaketsu Slip.

島津村掛津東方ノ沙丘ハ高サ約五十米アリテ其南斜面ハ幅二百五十米ノ間地震ノ爲メ崩壞シ南方ノ溪谷ヲ填メ砂ハ溪谷南側ノ百五十米ヲ隔ツル山麓ニ達セリ、溪谷ヲ填メ堆積セル砂ノ深サハ四五米ニ達スヘシ、沙丘崩壞ノ深サモ數米アルカ如ク沙丘上ニ在リシ松樹ハ直立セル儘溪谷マテ移動セルモノ多シ、掛津ヨリ三津及徳光ニ通スル道路ハ爲メニ三百米ノ間全ク破壞セラレタリ、而シテ崩レ推シ出シタル砂ハ溪谷中ノ水田約五萬平方米ヲ埋没シタルノミナラス水流ヲ堰塞シ上流ノ水田及道路ニモ浸水セリ、三月廿二日調査當時ハ上流ニ溜溜セル積水ノ推シ出セル砂ヲ破リ河道ヲ作り流出シタル後ノ事ニシテ河道ノ兩岸ニハ二三段ノ極メテ明瞭ナル模型的浸蝕階段ヲ形成セルヲ見ル、是ヨリ流出シタル細砂ハ河沿ヒノ水田ヲ數百米ノ間埋没セリ

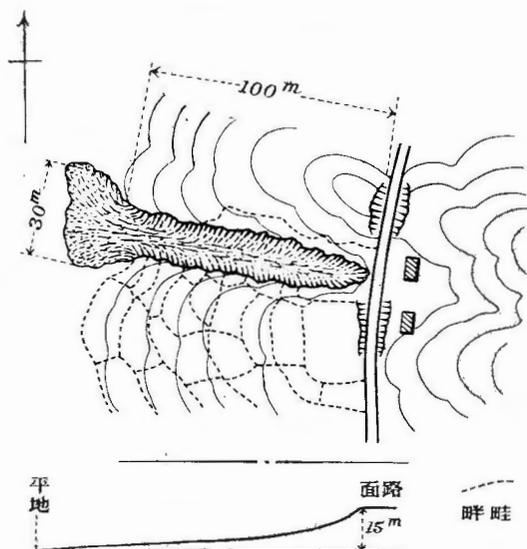
Fig. 10.

Atsuye Earth Flow

溫江ノ北部明石ニ至ル道路下ナル臺地斜面ノ小溪中ノ田地ハ道下ヨリ西方崩  
壊シ泥土ハ平地ニ推シ出セリ、臺地ハ花崗岩上ニ座セル粘土及花崗質砂ノ交互層

ヨリ成レトモ小溪中ハ青黑色  
ヲ帶ヘル含雲母砂質泥土ヨリ  
成レリ、崩壞ハ上部(東部)幅十米  
乃至十五米ナルモ次第ニ下部  
ニ廣ク三十米トナリ、崩壞シテ  
泥土ノ排除セラレタル深サハ  
二米乃至三米ニシテ泥土ハ臺  
地ノ麓ニ舌狀ヲナシテ約五十  
米餘推シ出セリ

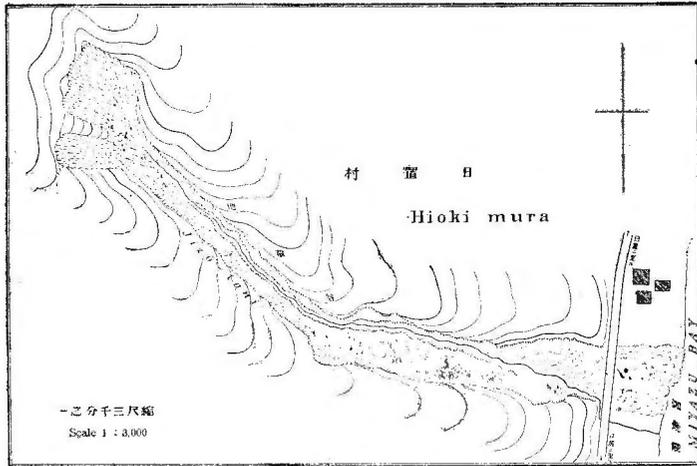
Fig. 11. Jizōtani Earth Flow in Hioki-mura.

日置村南端ノ成相山脈ノ海岸ニ逼マレル急斜面ニ懸カ、レル小溪地藏谷ニ起  
レルモノニシテ初メ地震ノ際中腹ノ溪頭ニ山崩レ起リ其後三月九日ノ豪雨アリ

第十一圖 日置村地藏谷ノ山津波

タル爲メ十日午後一時其下ヨリ山津波起リ  
海岸ニ推シ出シタルモノナリ

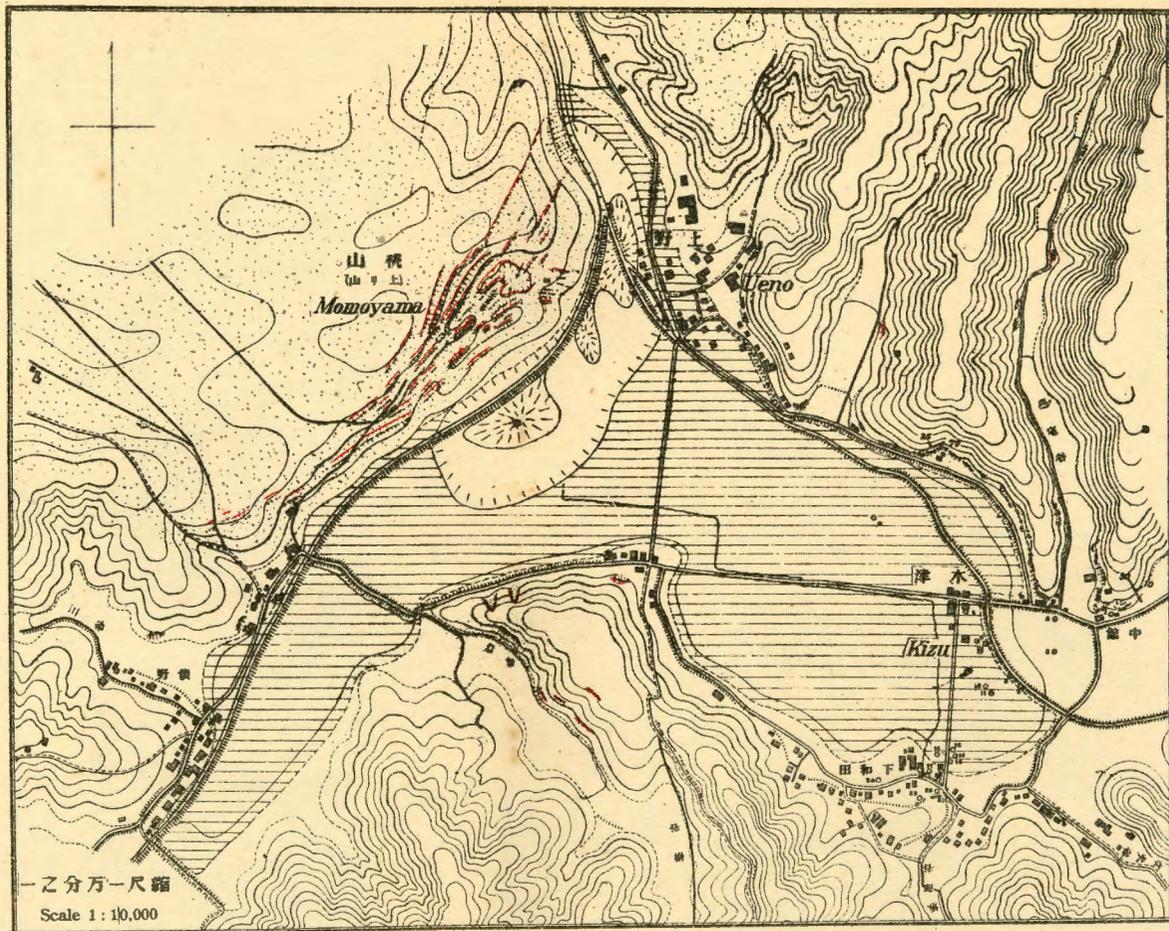
Pl. III. Momoyama Slip.

桃山ハ平地ヨリ高サ約三十米ノ沙丘ニシテ其内側即チ上野ニ面セル斜面ニ於テ北二十度東乃至北四十度東ニ走レル多數ノ裂罅生シ數段ヲ成シテ東方ニ崩壊ニ動セリ、裂罅ハ長キモノハ四百米ニ互リ斷續シ又崩壊箇處中ニハ同方向ニ地溝狀ヲナシテ陥没セル部分アリ、水田ノ隆起ハ長サ五百米餘、幅百五十米ニ互リ北方ノ最高部ハ高サ一・五米、南方ノ最高部ハ同〇・六米ニシテ東側ハ西側ヨリモ急斜セリ(第八圖参照)地震後ノ豪雨ノ爲メ浸水セル地ハ上野ヨリ南西ノ俵野、南東ハ木津溫泉ヨリ下和田ニ及ヒ木津溫泉及上野

第三版 木津村桃山ノ沙丘崩壊

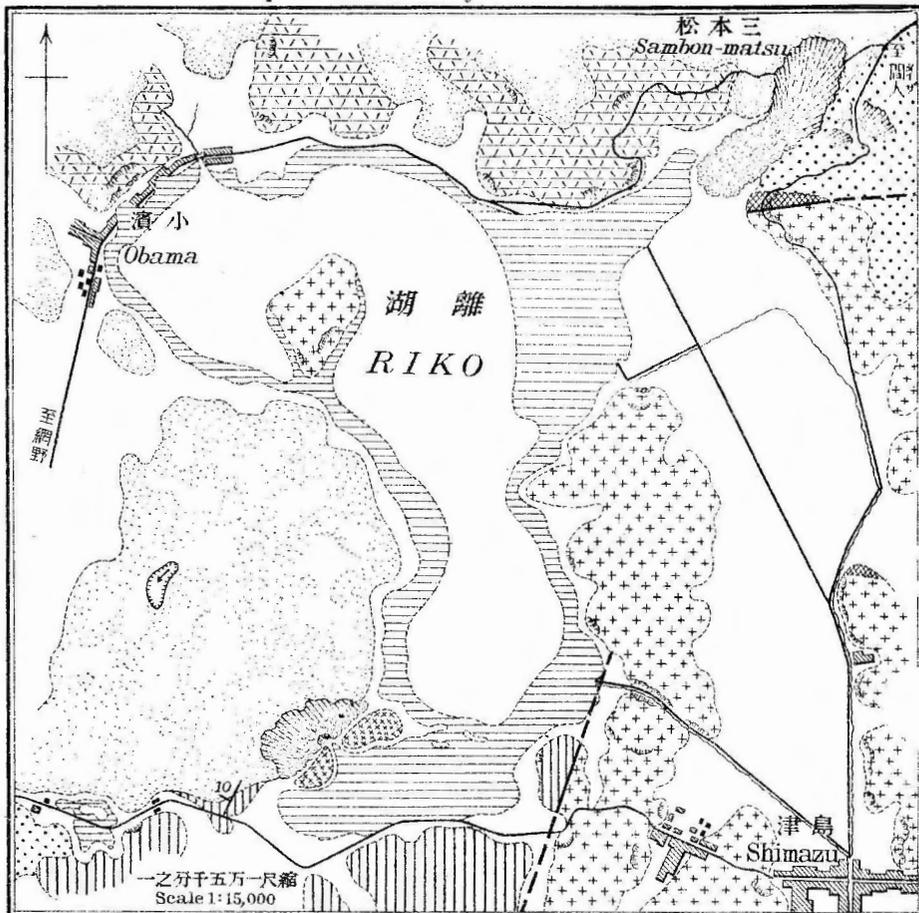
PL. IV. Land Slips in the vicinity of Lake Riko.

離湖ノ南西岸ノ沙丘ハ高サ五十米餘ニシテ山崩ハ其東斜面幅約百五十米ニ互リテ起レリ、此崩壞ハ沙丘ノ表部ノミナラス相當ノ深サマテニ動シタルモノ、如ク其上ノ松樹ハ大半直立セルマ、移動セルノミナラス麓ノ水田ハ長サ約二百米ノ間隆起セリ、隆起ハ南西、北東ノ二部ヨリ成リ各部、南東ニ向テ凸出セル多少不完全ナル半圓形ヲ呈シ北東部ノ隆起ハ稍低ク高サ概測三米、南西部ノ隆起ハ高サ五米ニシテ東南方ニ向テ急斜シ其急斜面ニ數米毎ニ不規則ナルモ稍々放射及切線ノ方向ニ配列セル幅一、二米ノ龜裂縱横セルヲ見ル（第四版參照）而シテ山崩ト直接關聯アルヤ明カナラサルモ北西方沙丘上ニ幅約五十米ノ間深サ數米ノ一陷沒地アルハ注意スヘキコトナリ、中央氣象臺枝師藤原咲平博士ノ談ニヨレハ此附近ニハ北東ニ走レル龜裂ヲ見タリト云フ

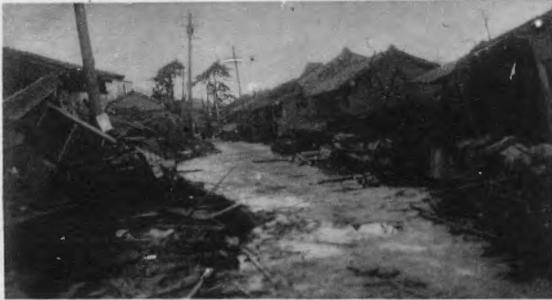
Fig. 3. Wrecked Houses in Iwataki-machi.

第三圖 岩瀧町北部家屋ノ倒壊

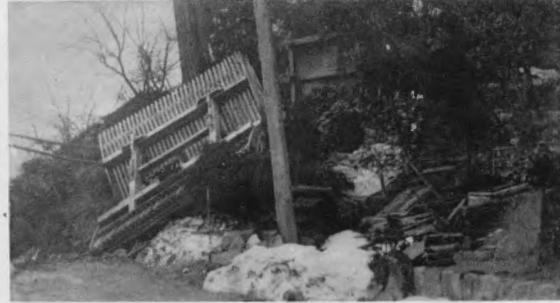
Fig. 1. A fallen Temple-gate in Yasu.

第一圖 吉原村安、寺院山門ノ顛倒

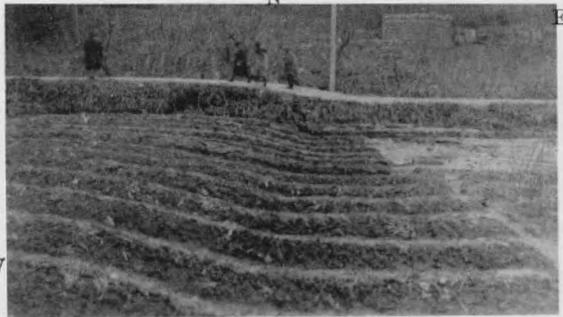
Fig. 4. Yamada Fault S

第四圖 山田斷層

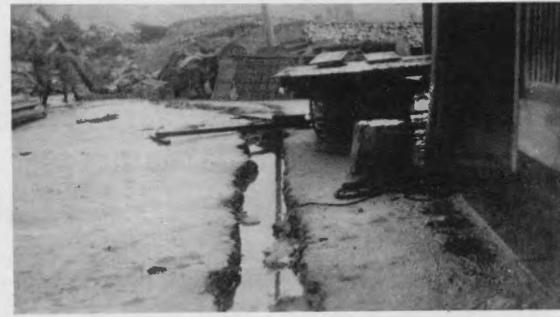
Fig. 2. A Ground crack seen in Iwataki-machi

第二圖 岩瀧町海岸道路上ノ龜裂

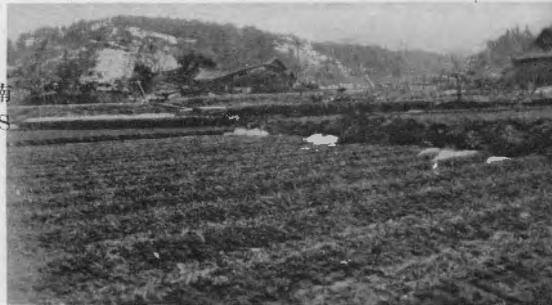
Fig. 3. Gō-mura Fault

第三圖 鄉村斷層、役場附近(Δ)點

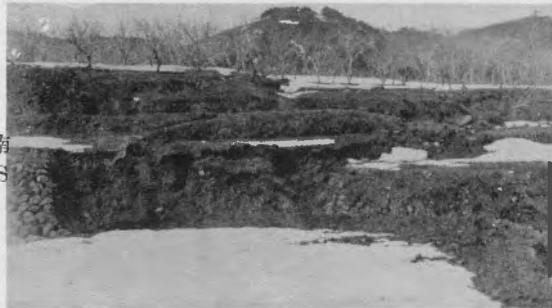
Fig. 4. Gō-mura Fault

第四圖 鄉村斷層、南部(b)點

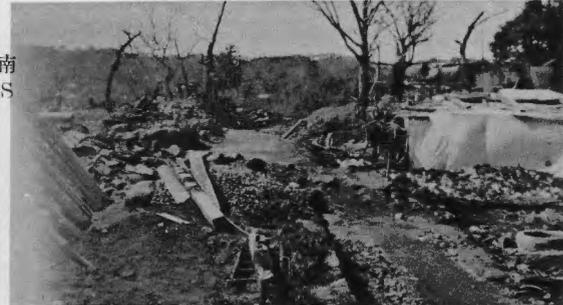
Fig. 1. Gō-mura Fault

第一圖 鄉村斷層役場附近(a)點

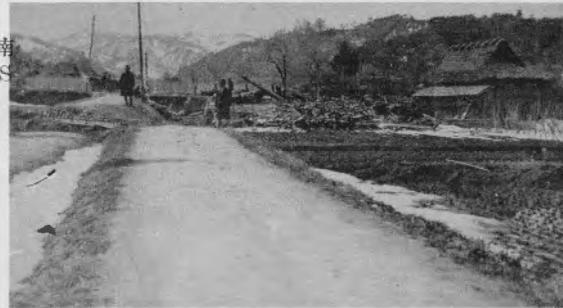
東 E Fig. 2. Gō-mura Fault

第二圖 鄉村斷層 公庄道(B)點

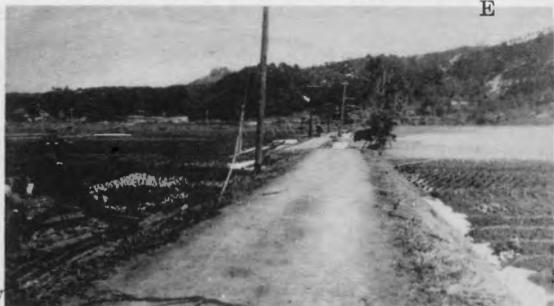
Fig. 3. Gō-mura Fault

第三圖  
斷層  
郷村公庄道(B)點ノ郷村

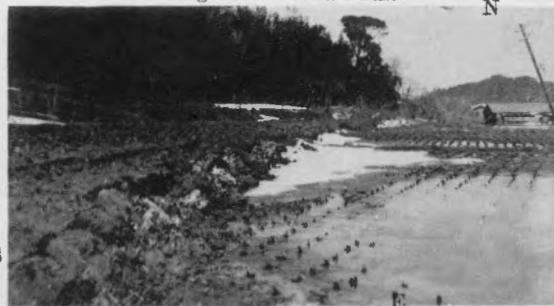
Fig. 1. Gō-mura Fault

第一圖  
郷村高橋南方(D)點ノ  
郷村斷層

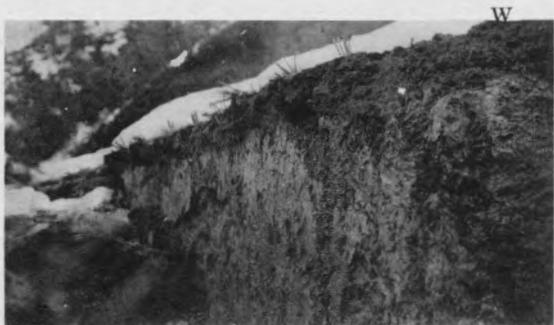
Fig. 4. Ikunouchi Fault.

浸蝕セラレ小峽谷狀ヲ呈シ開口セルコト一・二米ナリ、此崖面ニハ厚サ約一米ノ表土下ニ分解セル花崗岩露出シコレニ斷層面ヲ現ハセリ、水平移動ハ明カナラサルモ落差ハ約一米アルカ如シ、斷層面ハ北十二度西ニ走リ東方七十度ニ傾斜シ之ニ沿ヒテ十糶乃至二十糶ノ幅ヲ有スル粘土ヲ夾ミ面上ニ鏡肌ヲ有ス、而シテ斷層ノ東二米ノ所ニハ南北ニ走リ西方ニ傾斜セル舊キ一斷層アリテ之ト同様ニ粘土ヲ夾メルヲ檢セリ、故ニ前記ノ斷層面モ或ハ花崗岩中ノ裂罅又ハ舊斷層ニ沿ヒタルモノニシテ鏡肌ハ今回ノ變動ニヨリテノミ生成セシモノニアラサルヘク東方七十度ニ傾斜セル斷層面モ生野内斷層又ハ鄉村雁行斷層全般ノ斷層面ナリトスルニハ猶早計ナルヘシ(第七版第四圖)

第四圖  
斷層面(多田文男氏撮影)  
生野内南(Q)點ノ生野内

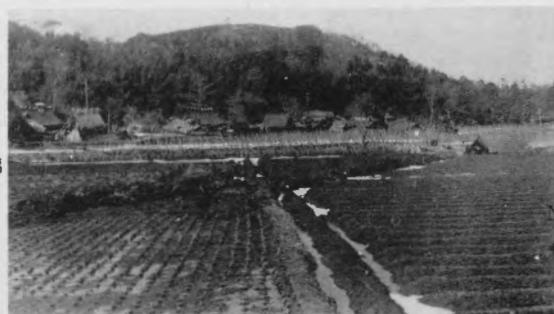
Fig. 2. Gō-mura Fault.

第二圖  
郷村公庄道(B)點ノ北方  
郷村斷層

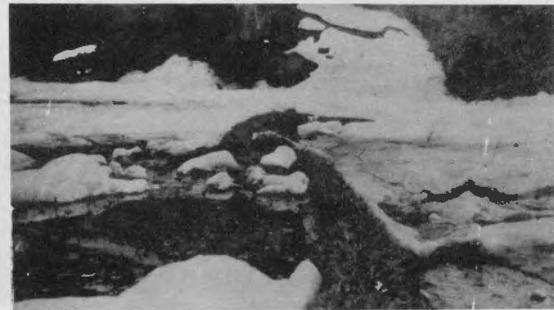
Fig. 2. Ikunouchi Fault

第二圖 生野内ノ西 (i) 點ノ生野内斷層

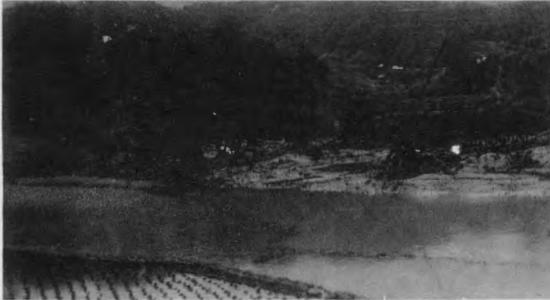
Fig. 3. Kaketsu Slip

第三圖 掛津山崩(東端)

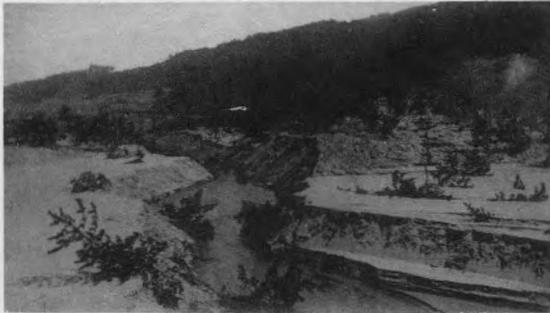
Fig. 4. Kaketsu Slip

第四圖 掛津ノ山崩(溪流ノ階段ヲ作リシ狀)

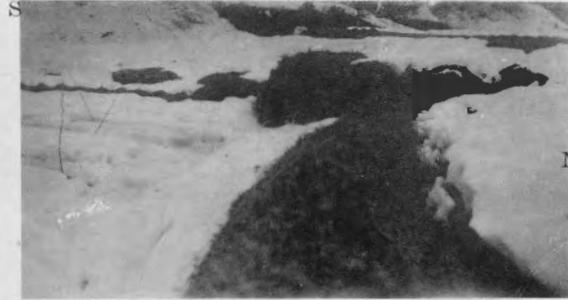
Fig. 1. Yasu Fault

第一圖 安北方(口)點ノ安斷層

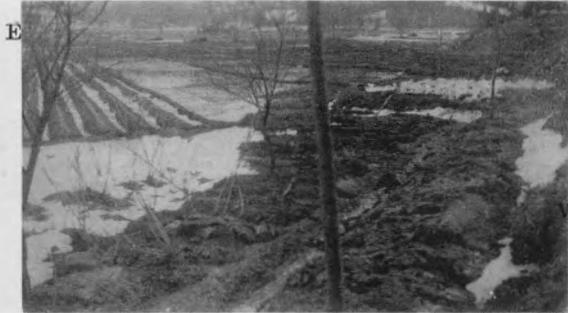
Fig. 2. Nimbari Fault

第二圖 吉原村新治東ノ新治斷層

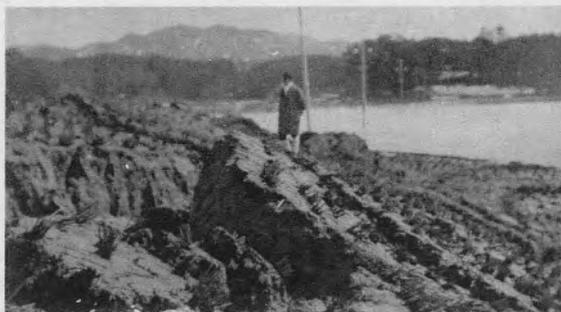
Fig. 3. Riko Slip

第三圖  
離湖南西ノ山崩、隆起部  
前面(仲佐貞次郎氏撮影)

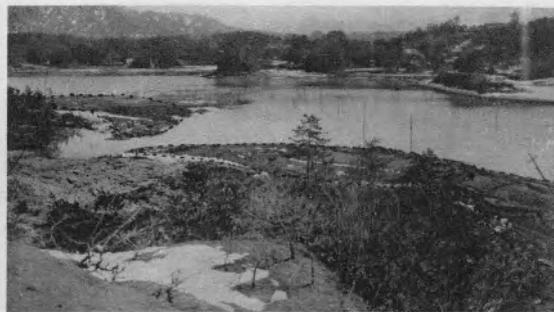
Fig. 1. Riko Slip

第一圖  
離湖南西沙丘ノ山崩  
(點線内ハ田地ノ隆起)  
(佐仲貞次郎氏撮影)

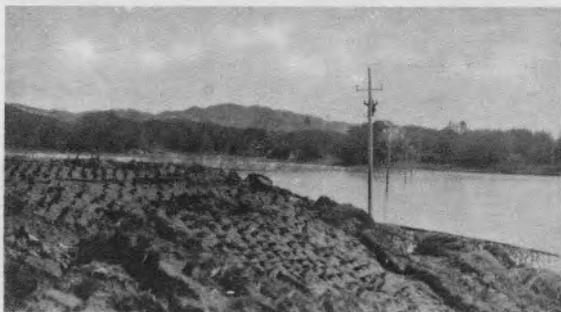
Fig. 4. Riko Slip

第四圖  
離湖南西ノ山崩、隆起部  
ノ前面

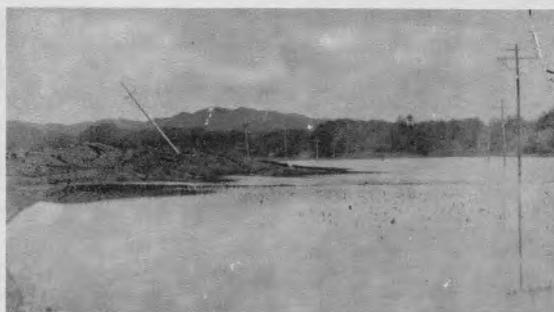
Fig. 2. Riko Slip

第二圖  
離湖南西ノ山崩  
隆起部ヲ見ル  
(南ヨリ)

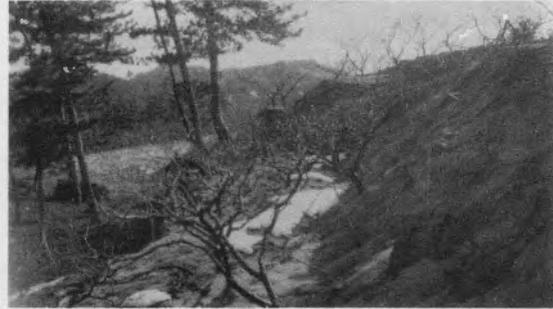
Fig. 1. Momyama Slip

第一圖  
木津村上野桃山沙丘ノ崩

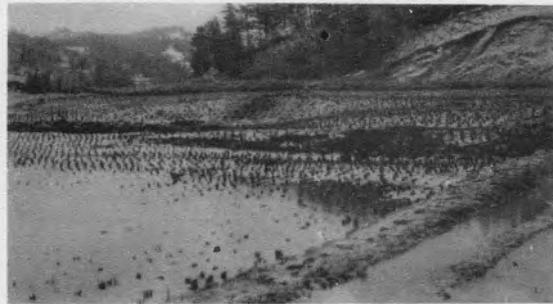
Fig. 2. Momyama Slip

第二圖  
同上、麓ノ水田ノ隆起
