口永良部島火山の噴火に関する情報 [2015年5月29日]

活断層・火山研究部門¹⁾

更新：2015年6月4日（開設：2015年5月29日）

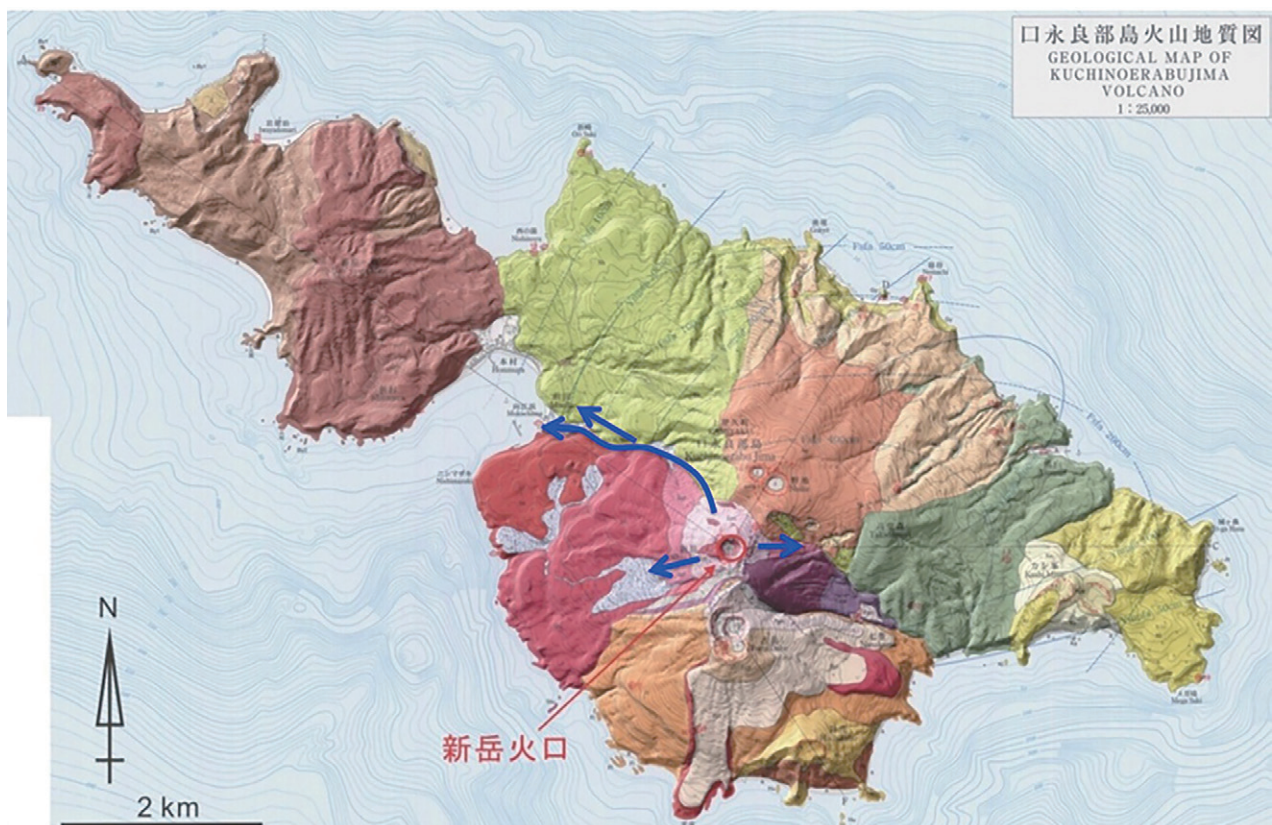
第1図 口永良部島火山の地質図。2015年5月29日噴火が発生した新岳火口の位置と火砕流の流下方向（青矢印）を示している。※口永良部島火山地質図（2007）を使用して作成した地質陰影図。

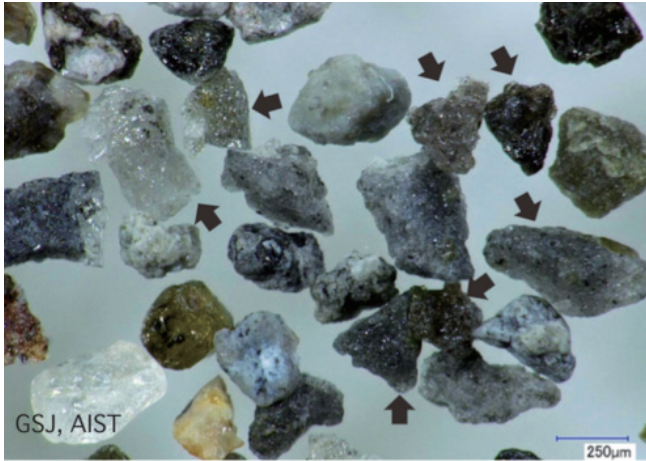
第2図 5月29日噴火の噴出物の構成粒子。マグマ物質と考えられる新鮮でガラス光沢をもつ粒子を矢印で示す。その他の粒子は、様々な程度に変質を受けた溶岩片および遊離結晶。

新鮮でガラス光沢をもつ粒子（～30%）から構成されています（第2図）。ガラス質光沢をもつ粒子は、鋭利な破断面で囲まれています。破断面にはしばしば収縮割れ目と考えられる微細な割れ目が発達しています。発泡度が低く緻密なものから比較的良好に発泡したものでさまざまなバリエーションがあるものの、気泡量が少なく、結晶度が高いものが大部分を占めています。これらの観察から、浅部で固結しつつあったマグマが破碎して噴出したものと考えられます（第3～5図）。

マグマ物質と考えられるガラス光沢をもつ粒子の比率は2014年8月3日噴出物に比べて明らかに増加しています。

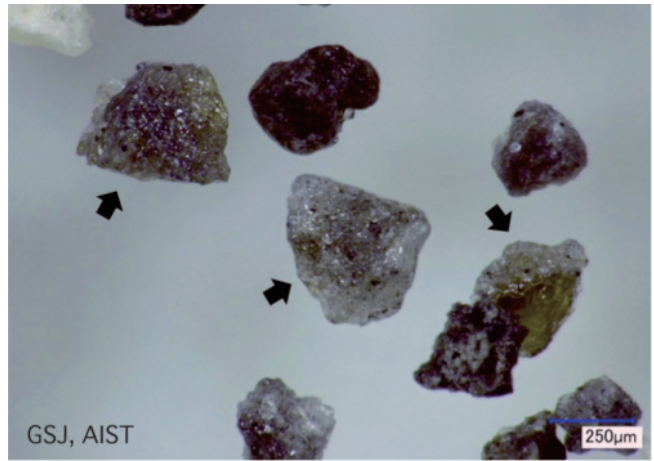
第3図 5月29日噴火の噴出物の構成粒子。矢印で示した粒子がマグマ物質と考えられる新鮮でガラス光沢をもつ粒子。

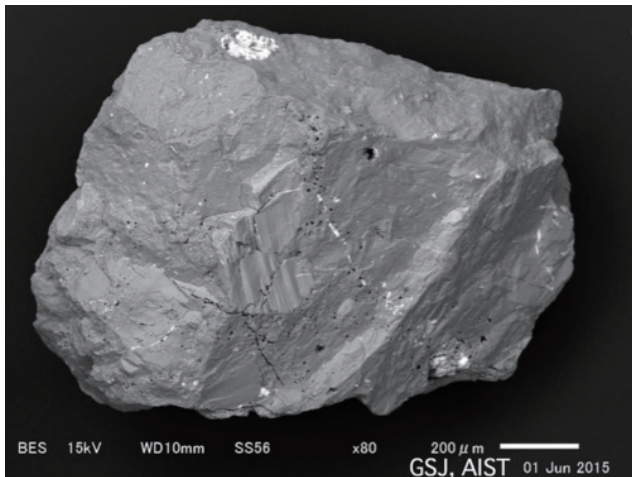
第4図 比較的緻密なガラス質粒子。鋭利な破断面で囲まれる。表面には収縮割れ目と思われる微細な割れ目が発達する。石基ガラスには微細な気泡がみられる。

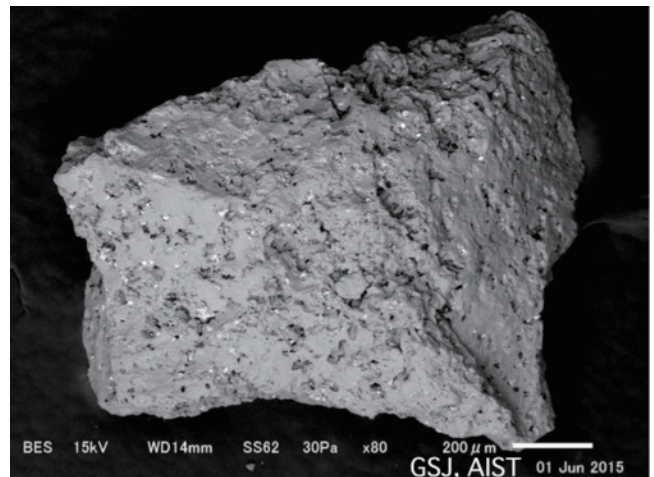
第5図 比較的良好に発泡したガラス質粒子。鋭利な破断面で囲まれる。不定形の微細な気泡が発達する。

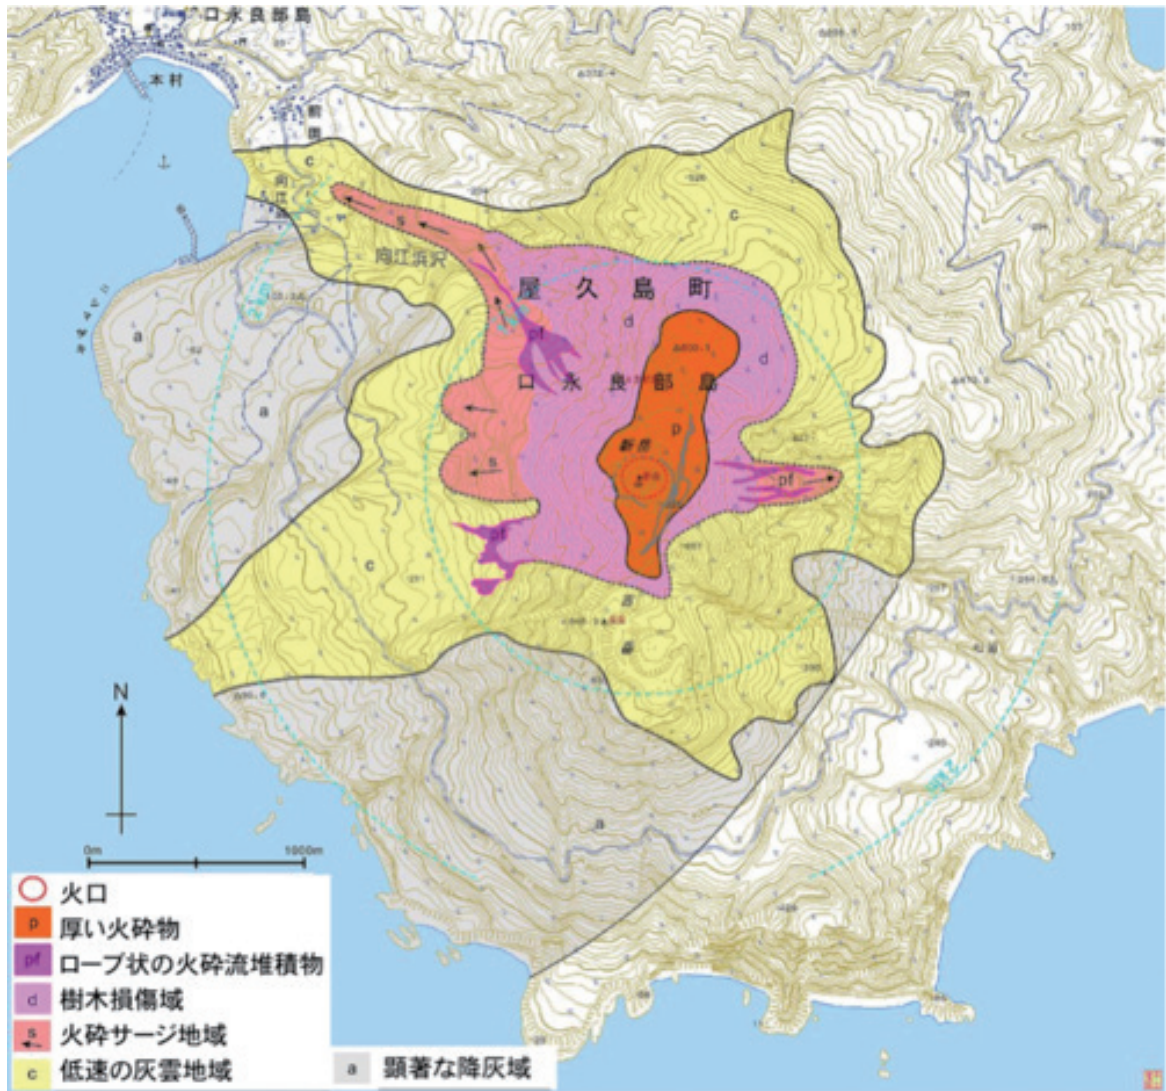
空中写真等をもとに、火砕流等の分布を判読したところ、噴出物は火口から主に北方向に厚く堆積していることがわかりました。また、強い火砕サージは主に北西方向に発生し、新岳山頂火口から最大2 kmまで到達したようです（第6図）。

第6図 2015年5月29日噴火による火砕流堆積物などの分布(暫定図)。p: 火口周辺で火砕物が厚く堆積している地域。pf: ロープ状の厚い火砕流堆積物が見られる地域。d: 火砕物の堆積により植生がほぼ完全に破壊されている地域。倒木は顕著ではない。s: 火砕サージによる倒木が顕著な地域。倒木方向を矢印で示す。領域dとsの境界は漸移する。c: 火山灰に覆われ樹木が枯死している地域。a: その外側の降灰が顕著な地域。地域a以外にも降灰がみられる。各領域の北側の分布については、この地域の鮮明な写真が少ないため暫定的である。地形図は国土地理院の電子国土を使用した。

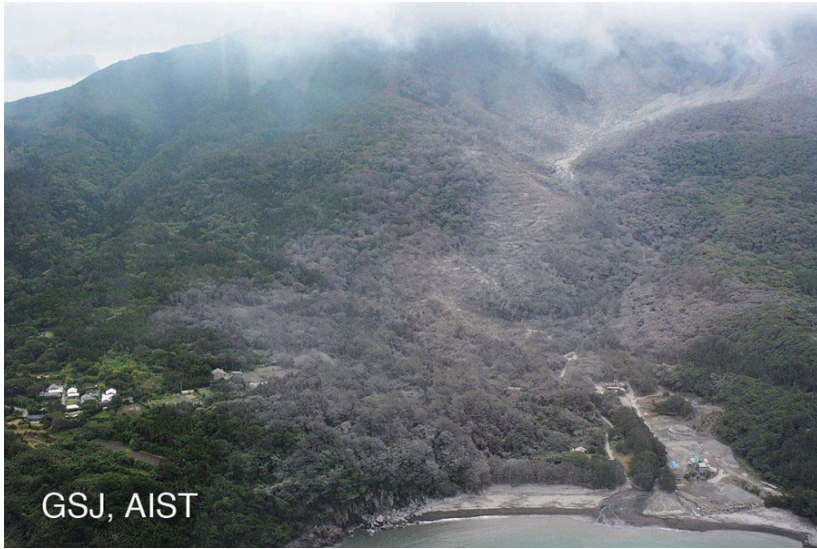
川に沿って火砕流が流れ下った痕跡を確認できました。火砕流の上流部は比較的厚く堆積した火砕流堆積物が沢沿いなどに見られます。その下流側には、堆積物が薄く樹木がなぎ倒されている領域がみられ、高速の火砕サージ(希薄な火砕流)が発生したことが読み取れます。樹木がなぎ倒されている領域は、前田集落に迫っています。さらに外側には、樹木に火山灰が付着し灰色になっている領域がみられ、その一部では樹木の葉が黄変しています。

写真1 火砕流が流れ下った向江浜川の谷。右上方に白く筋状に見えるのが火砕流本体の堆積物。その手前の灰色の領域が希薄な火砕流（火砕サージ）が覆った領域。左下に前田集落が見える。

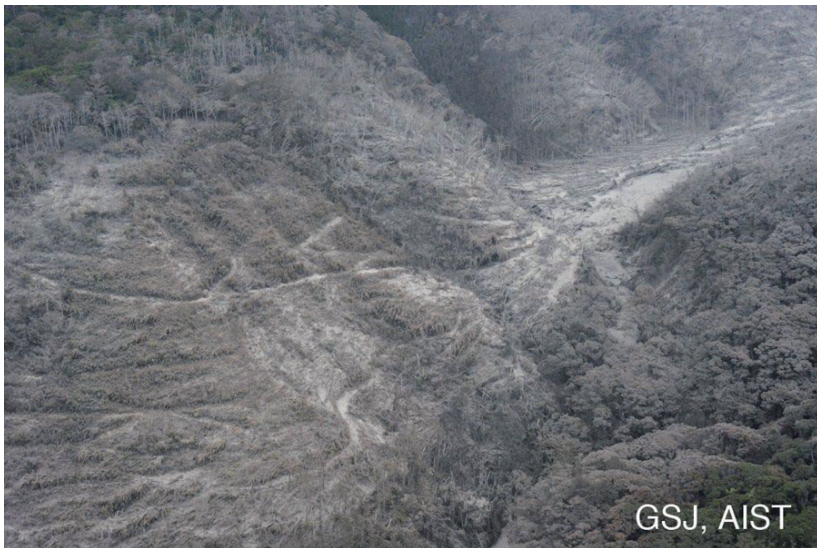
写真2 向江浜川中流部の火砕流によってなぎ倒された樹木。画面右上から左下に向かって火砕サージの爆風がふきぬけたとみられる。

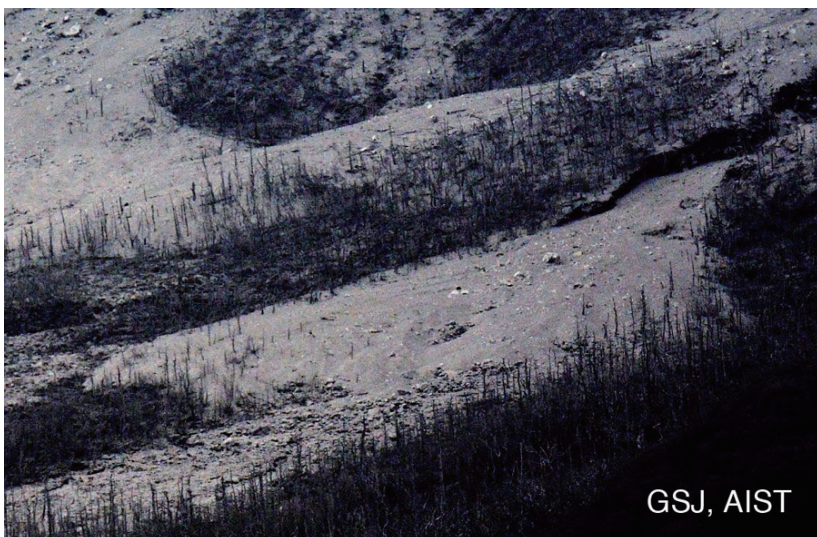
写真3 新岳西山腹にみられる火砕流堆積物の作る扇状地。樹枝状に分岐するロープ状の構造が発達している。
