## 口永良部島, 12月18日噴火の火砕流の写真判読

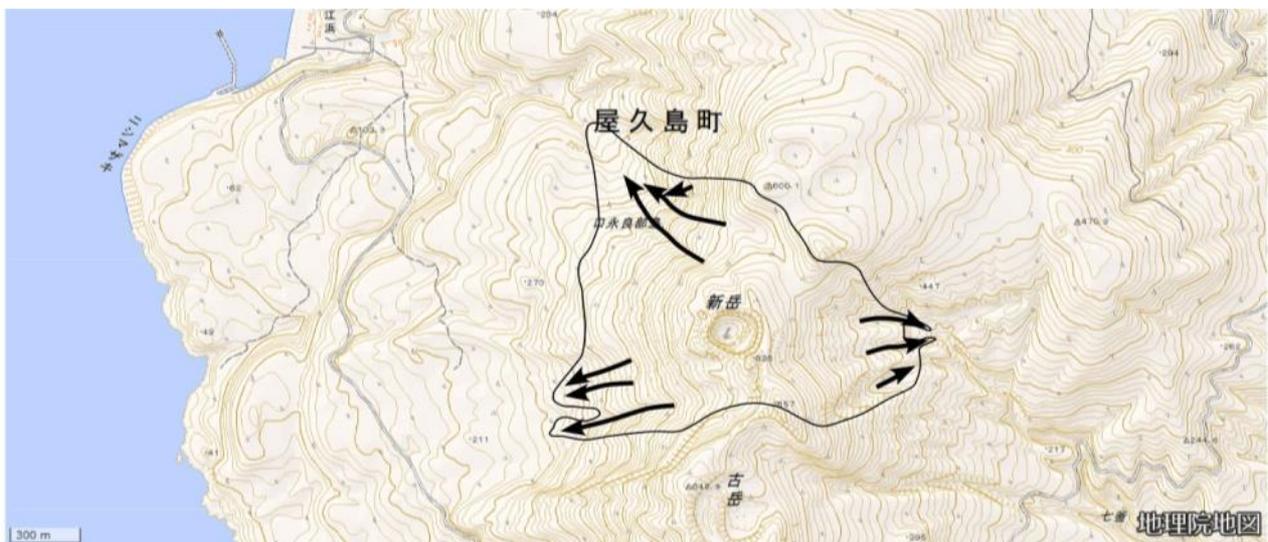
図1 火砕流の流下範囲

気象庁が撮影した空中写真を基に、2018年12月18日の火砕流の流下範囲を判読した(図1, 2)。火砕流の流下は、新岳山頂火口の中心から、北西側：1.1 km、西側：0.9 km、東側：0.9 kmまでとなる。火砕流は、火口周辺では面的に流れ下がったが、山麓に下るにしたがって、地形的に低所の谷沿いを流れ下り、ローブ状に噴出物を堆積させたことが写真から読みとれる。火砕流の平均流下速度を監視カメラの映像と流下距離から算出すると、およそ20m/sである。空中写真からは樹木の燃えた跡や、火砕流によって立木が倒れているのは確認できなかった(図3)。火砕流はそれほど高温ではなく、また流れの勢いも弱く、立木を倒壊させるほどでなかったと考えられる。なお2015年5月29日に発生した火砕流と比べると、今回の火砕流は、流下範囲は狭く規模は小さいが、樹木の炎上跡や立木の倒壊などが確認できなかったことや流下速度などについては似ている。

黒線:12月18日の火砕流の分布。黒矢印:谷筋で厚く噴出物が覆っている部分(ローブ状)。地形のゆるい所は判読の位置精度が悪い。基図には国土地理院の電子地図(電子国土 Web サービス)を使用。

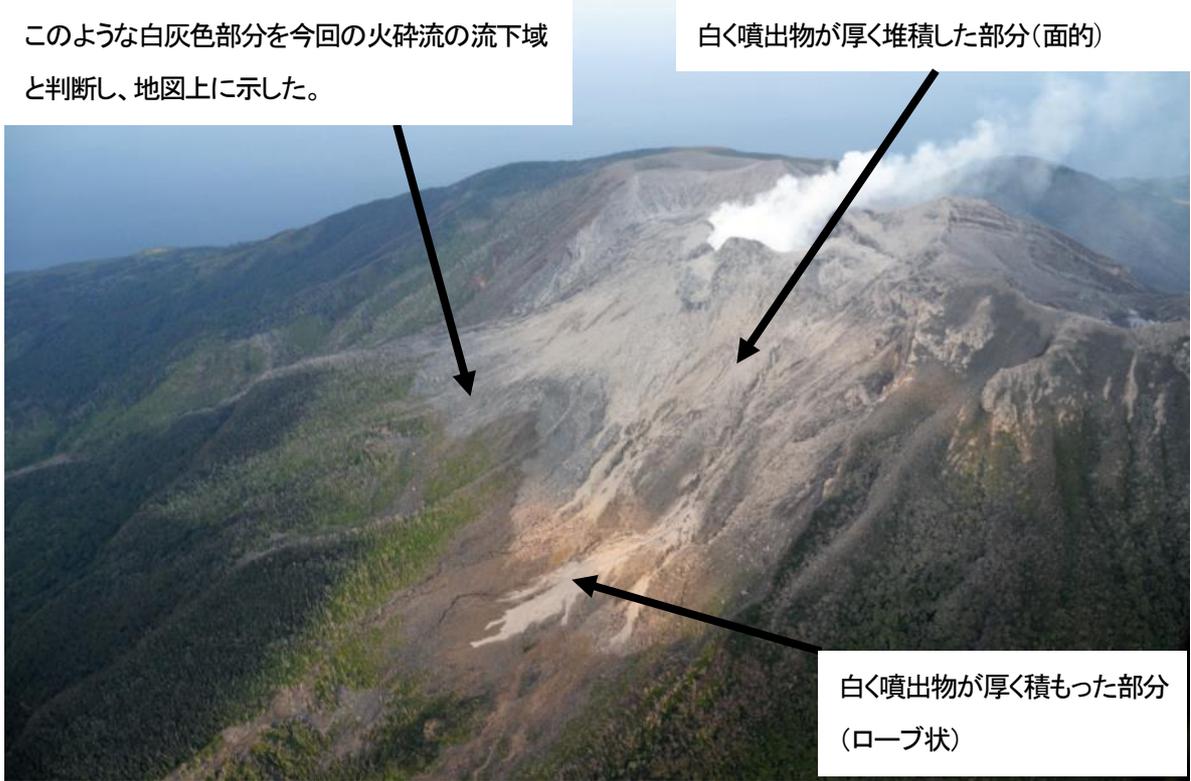
図2 山体南西側上空から(地方整備局ヘリより)。気象庁撮影。

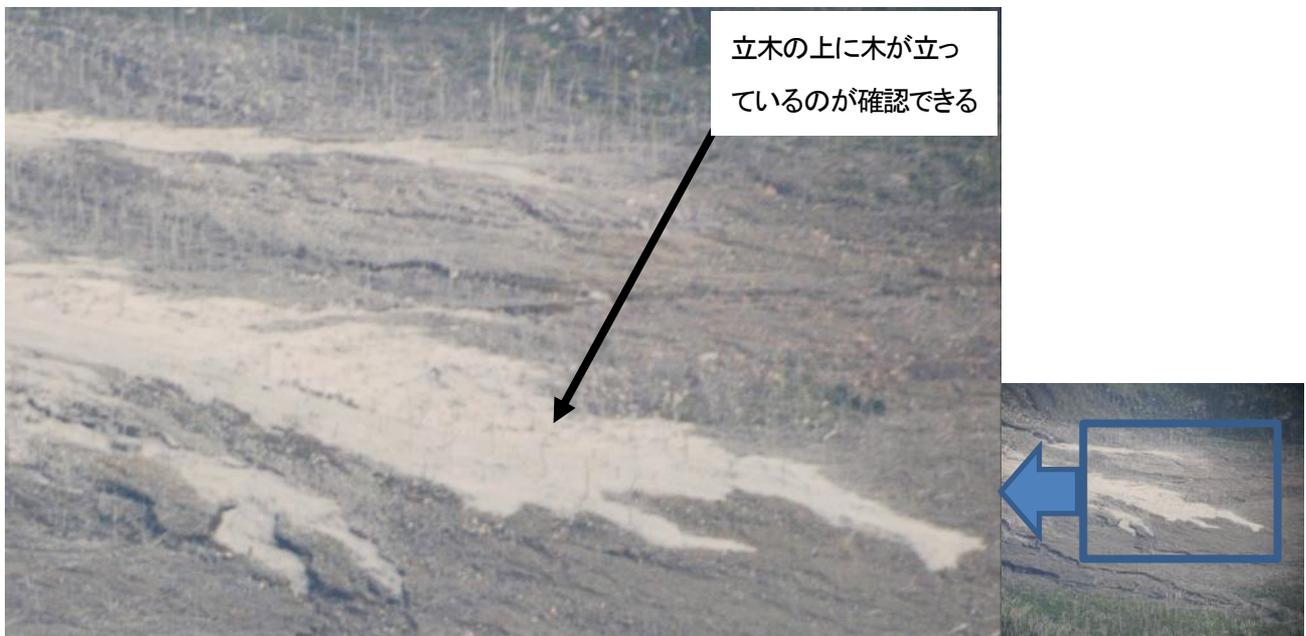
図3 西側に流れ下った火砕流の末端(ローブ状の部分)。気象庁撮影。
