口永良部島 2015 年 5 月 29 日噴火の火砕流等の分布

口永良部島 2015 年 5 月 29 日の火砕流等の分布を空中写真等から判読した。噴出物は火口から主に北方向に厚く堆積している。また強い火砕サージは主に北西方向に発生し、新岳山頂火口から最大 2 km まで到達した。

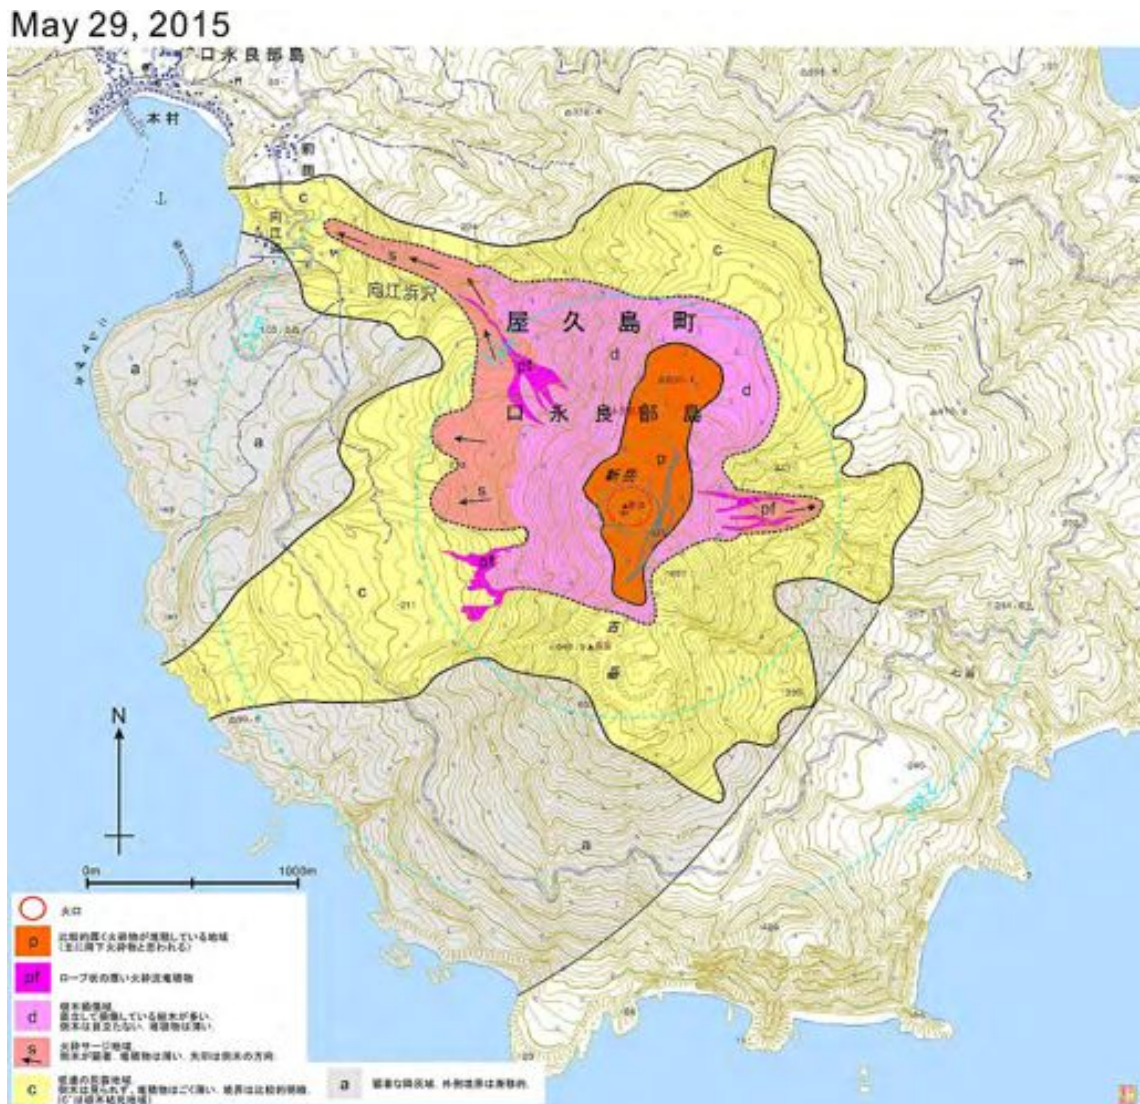
図 1

新岳火口周辺には最大直径 1m を超えると思われる岩塊を含む火砕物が堆積している。特に北～北東方向 (野池方面) に厚く堆積し、その領域は火口から 700m 以上離れた野池まで達している (図 2)。この地域に含まれる 1980 年割れ目火口の北部はほぼ埋没している。この領域を取り囲むように、植生がほぼ完全に破壊された領域 (図 1 の d) が分布する。樹木の多くは直立しているが、樹幹のみ残存しており枝等はほとんど失われている。噴火直後の報道映像 (NHK など) では、この d ゾーンから白煙が上がっているのが認められた。森林火災の可能性も考えられるが、今回得られた画像からはこのゾーンで樹木が焼損しているかどうかについては判断ができなかった。

2015年5月29日噴火による火砕流堆積物などの分布。(暫定図)

p: 火口周辺で火砕物が厚く堆積している地域。 d: 火砕物の堆積により植生がほぼ完全に破壊されている地域。倒木は顕著ではない。 s: 火砕サージによる倒木が顕著な地域。倒木方向を矢印で示す。領域 d と s の境界は漸移する。 c: 火山灰に覆われ樹木が枯死している地域。 a: その外側の降灰が顕著な地域。地域 a 以外にも降灰がみられる。各領域の北側の分布については、この地域の鮮明な写真が少ないため暫定的である。地形図は国土地理院の電子国土を使用した。

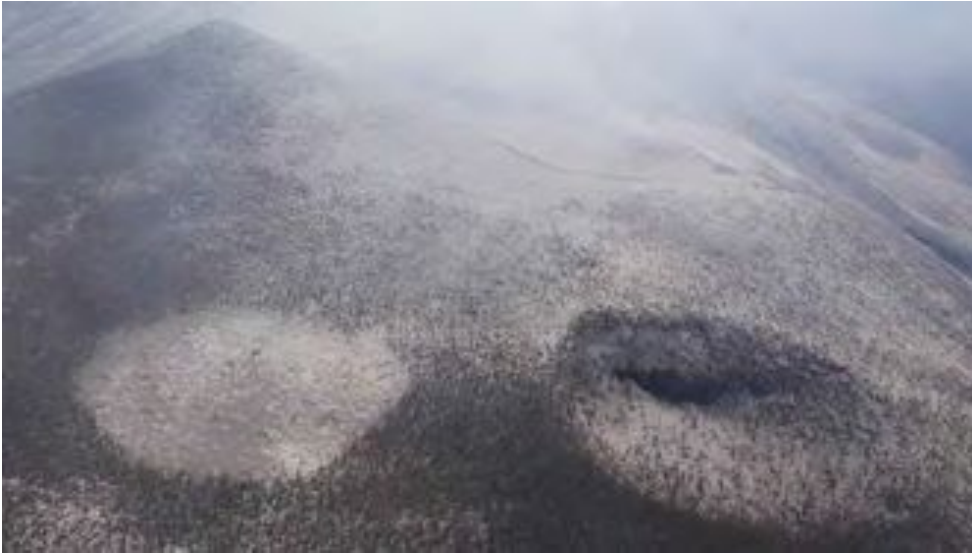
図 2

新岳火口から北に約 1 km の野池（左側の円形のくぼ地）周辺の樹木損傷域。多くの樹木は直立している。火山弾による衝突クレーターが認められる。

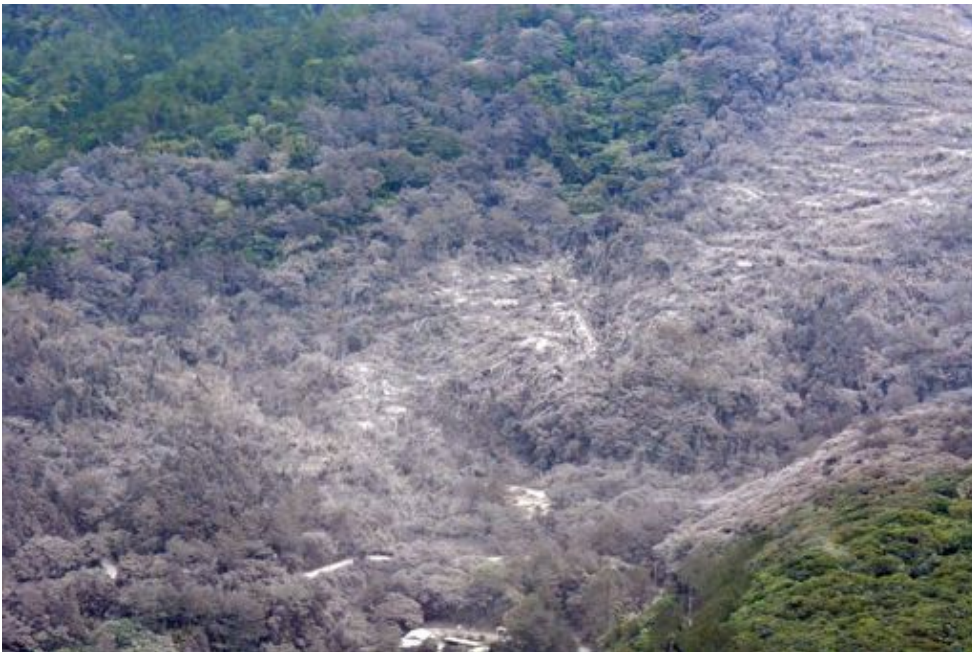
図 3

火砕流はほぼ全方位に発生したとみられる。火砕流に伴う倒木域は、新岳北西山腹に顕著にみられ、向井浜沢に沿う倒木域は火口から 2 km まで追跡できる (図 3)。新岳東山腹の七釜方面に向かう谷の中腹にも部分的に倒木域がみられる。南西側ではあらたな倒木域は認識できなかった。

倒木域の外側では、枝の損傷や、葉の黄変などがみられ、さらに外側では樹木が灰色の火山灰に覆われているゾーンが識別される (図 3)。これらのゾーンは、樹木を倒伏させないでいどの速度で火山灰雲が通過した地域と考えられる。これらのゾーンの輪郭は、火砕流が新たに延伸した北西側でははっきり認識できるが、南西側では昨年 8 月 3 日の火砕流の影響と区別することが難しい。

新岳火口から北西に約 2 km 離れた向江浜付近。倒木域の先端部。

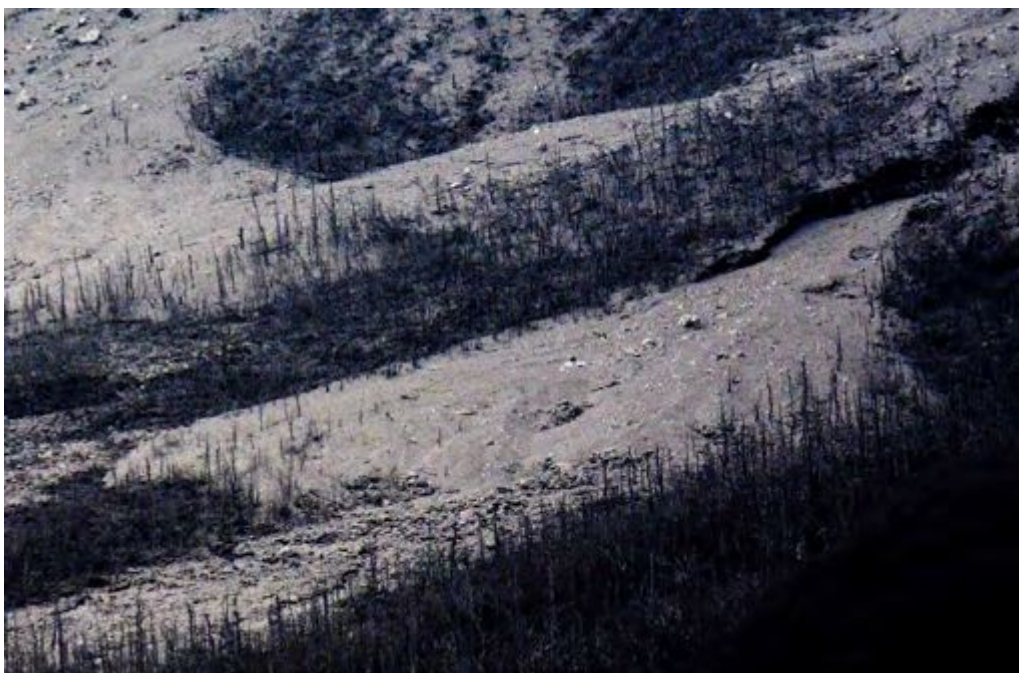
図 4

北西、南西および東側の沢底に沿って、火砕流堆積物が最大数 m の厚さで堆積している。とくに、南西側では火砕流堆積物はいくつかの小規模な扇状地を形成している (図 4)。これらの火砕流堆積物の上面には、枝分かかれするローブが認められる。この火砕流堆積物に覆われている樹木が直立していることから、比較的流速の遅い流れとして堆積したと考えられる。

新岳南西山腹にみられる，ローブ状構造の発達した火砕流堆積物．覆われている樹木が直立している．

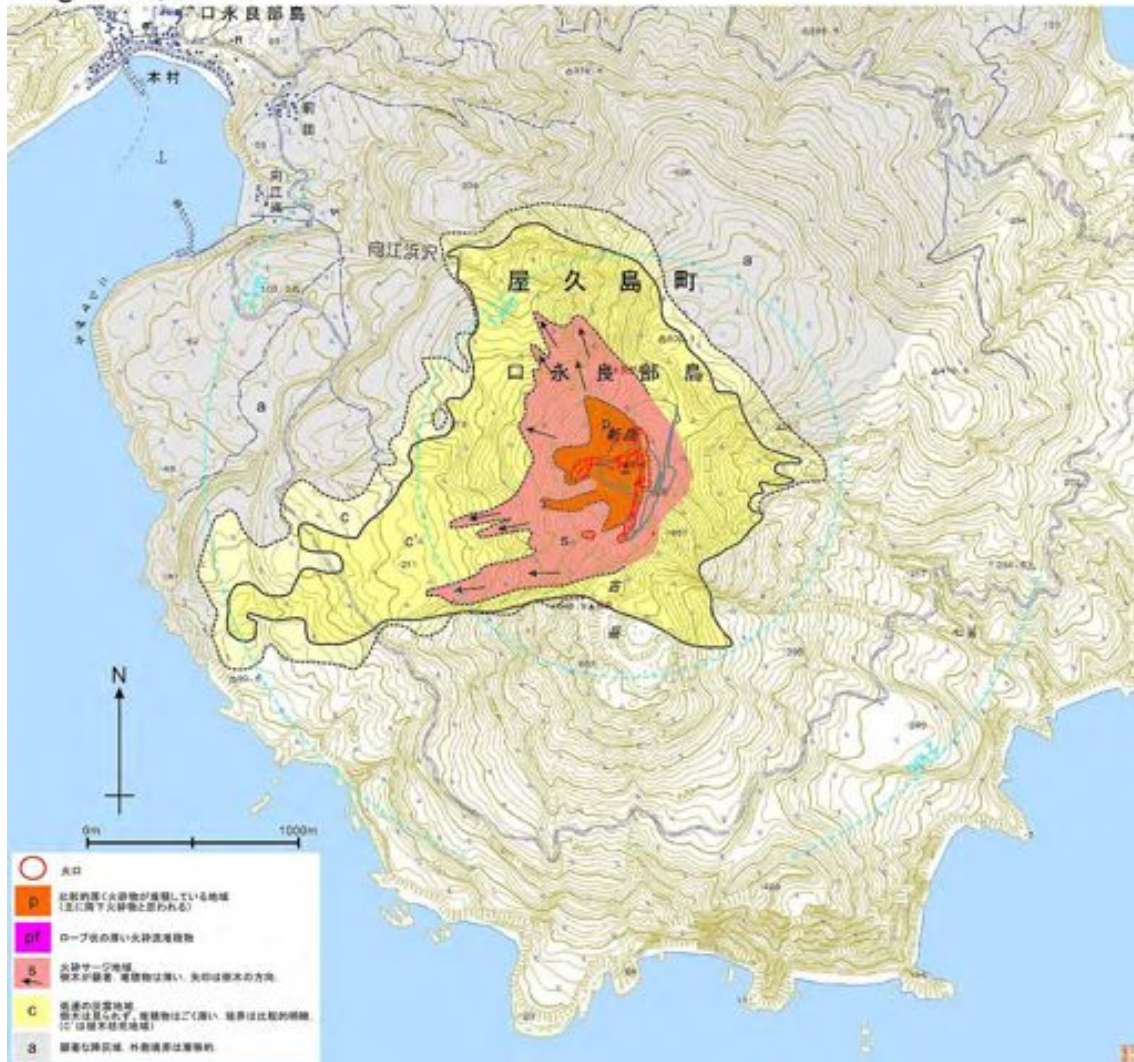
図 5

参考 2014 年 8 月 3 日の噴出物等の分布. ロープ状の火砕流堆積物は認められなかった. 今回の噴火で識別した樹木損傷域 (図 1 の d) は, 2014 年噴火では区分せず, すべて火砕サージ地域 (s) に含めている. 地形図は国土地理院の電子国土を使用した.
