熊本城公園に推定される立田山断層周辺の地質構造解明に向けた ボーリング調査（速報）

Drilling surveys across the estimated fault scarp of Tatsutayama fault passing the Kumamoto Castle Park, Kumamoto Prefecture, southwest Japan

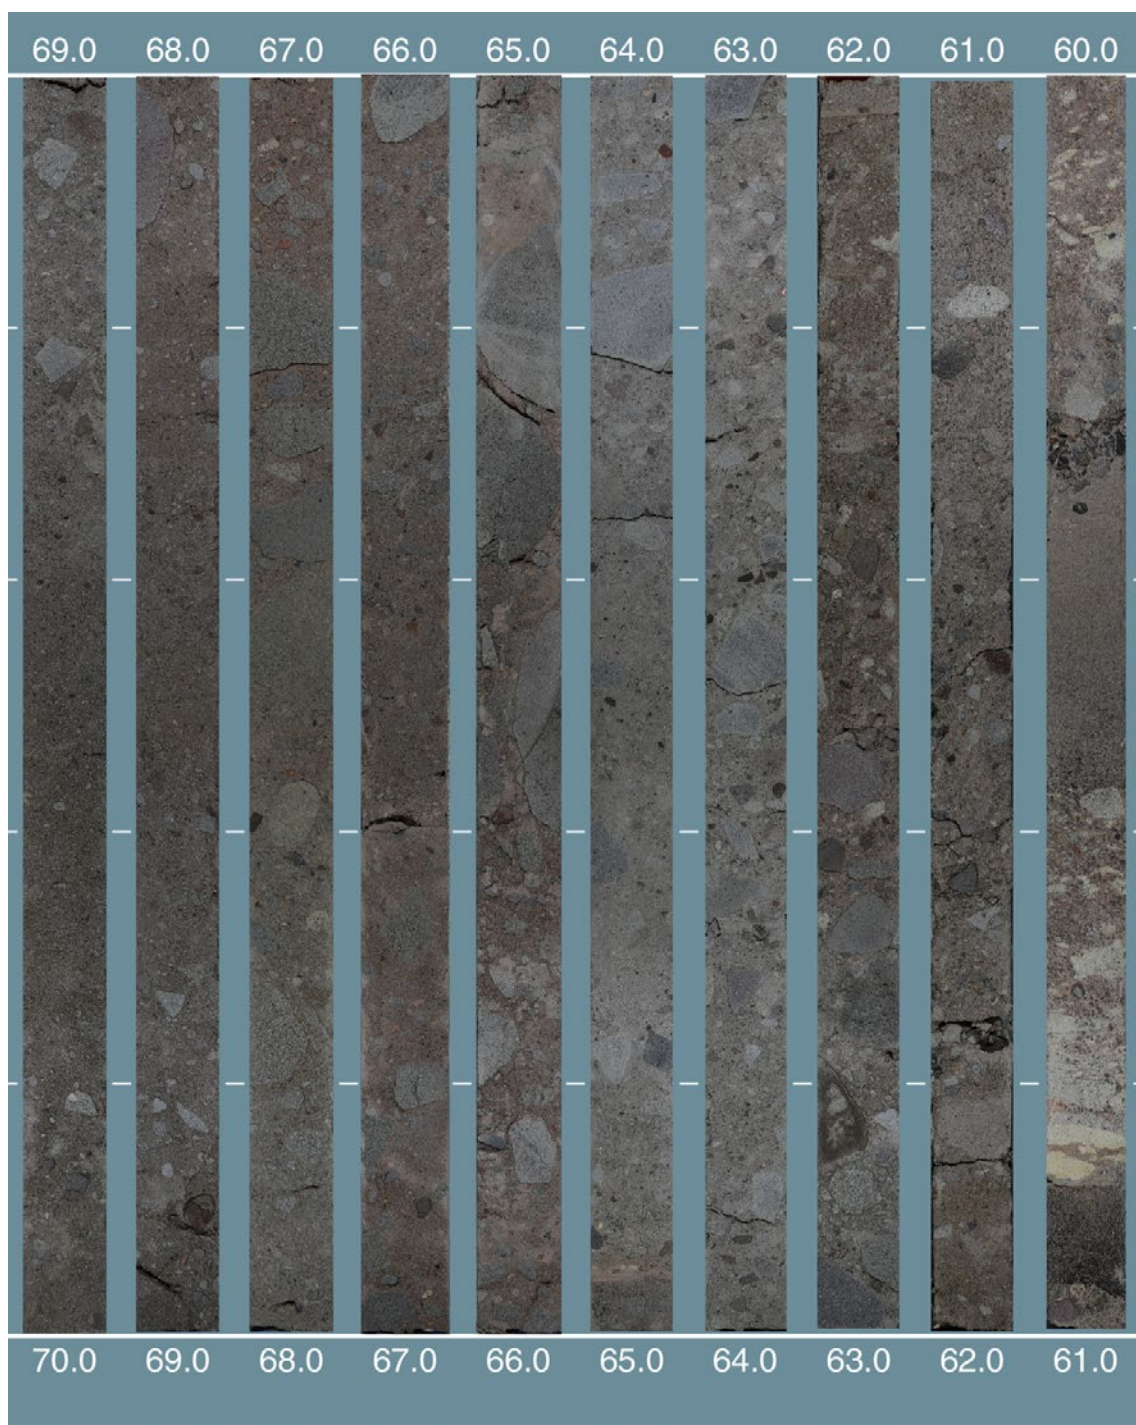
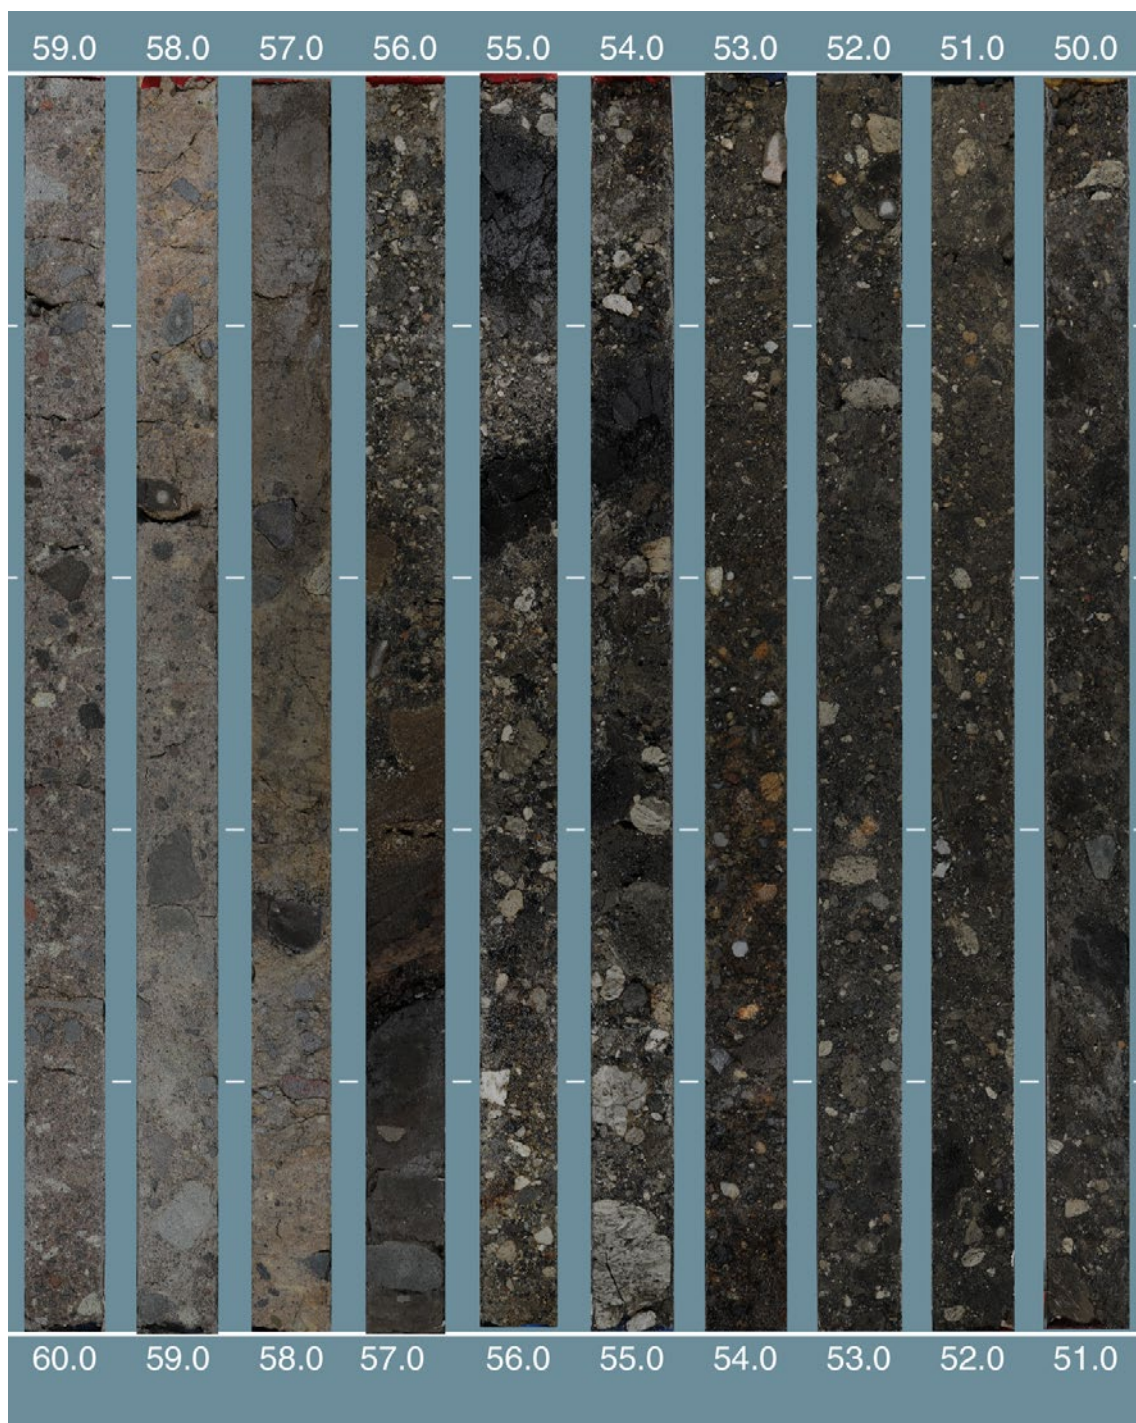
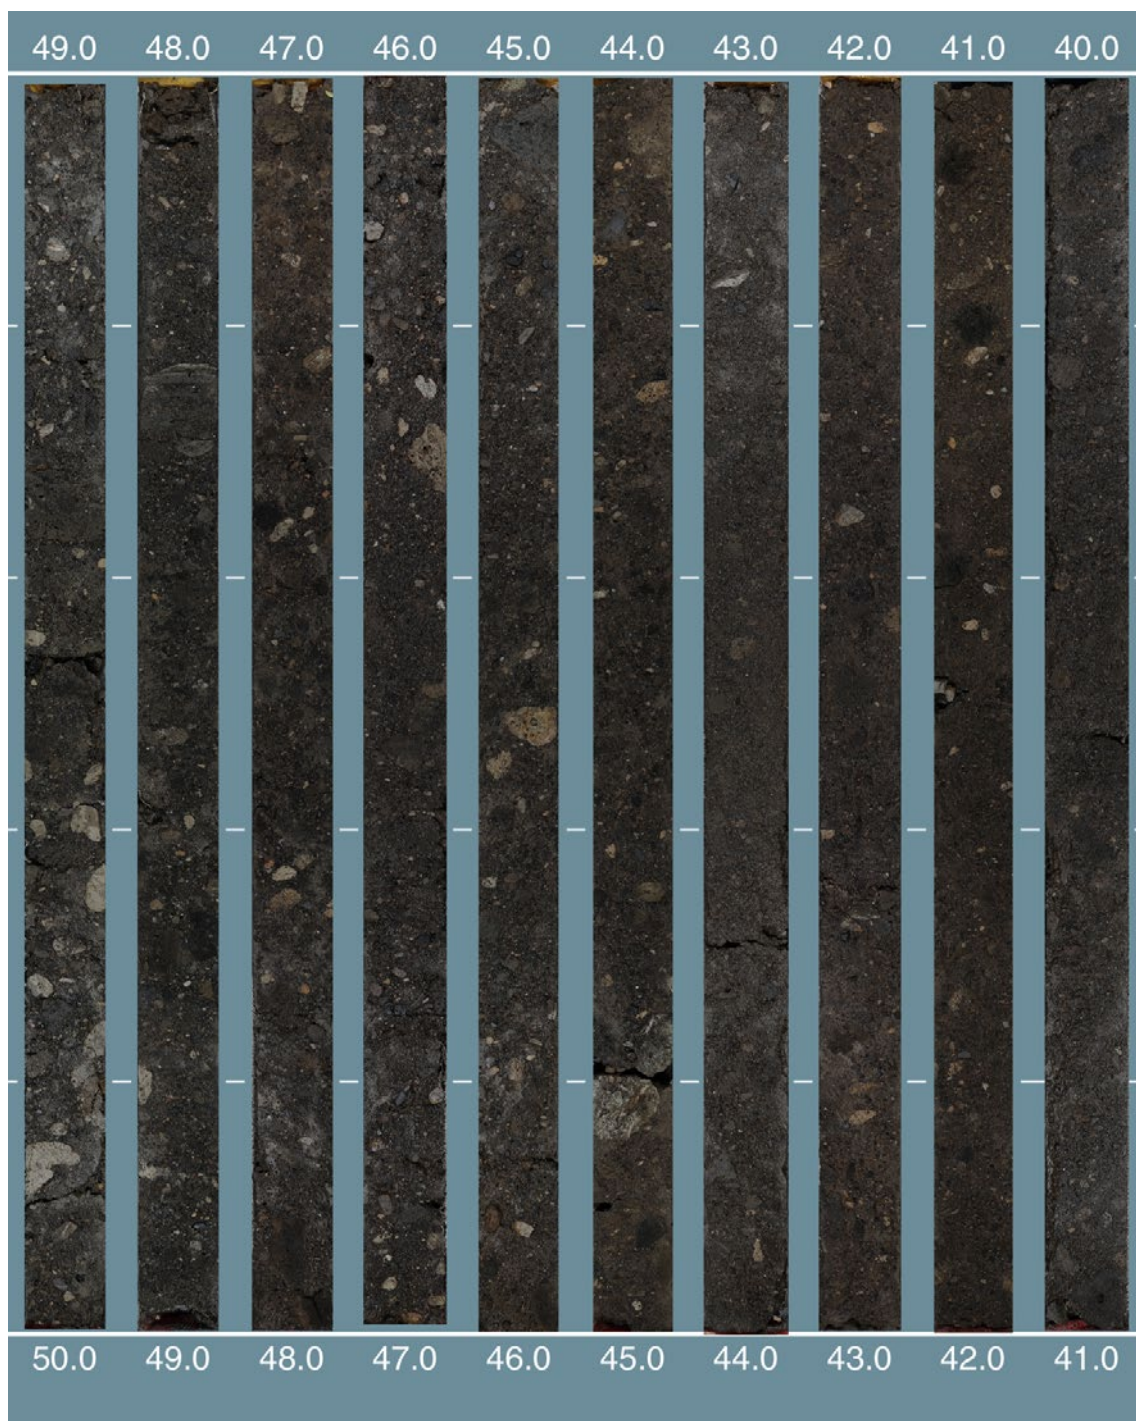
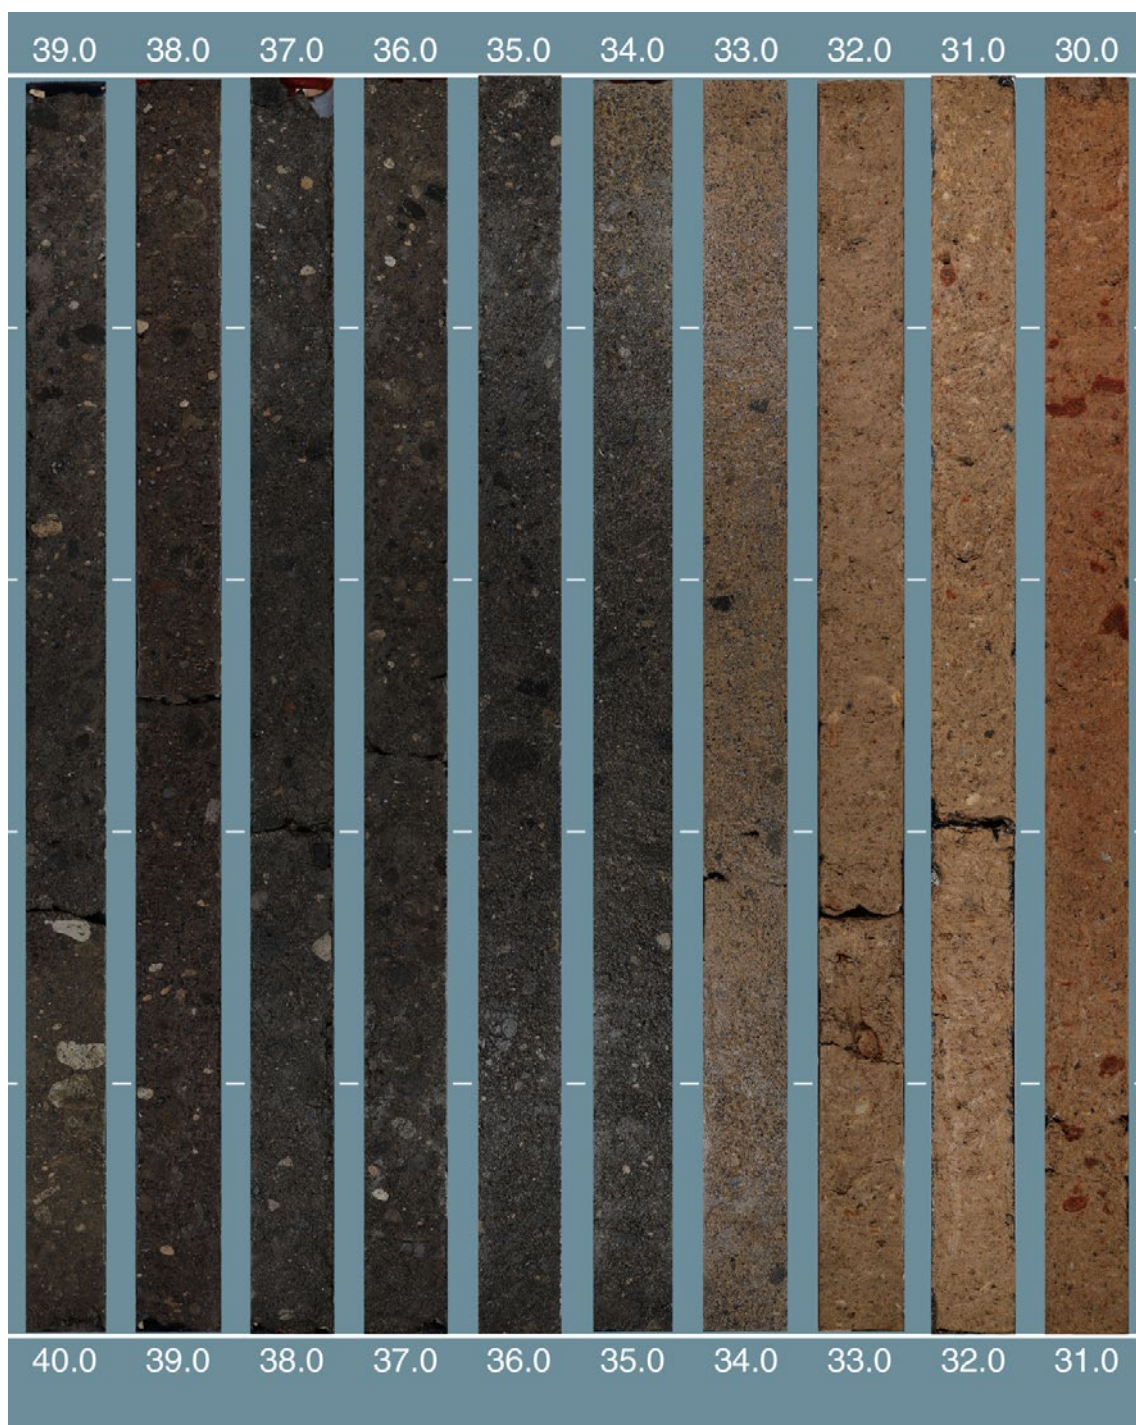
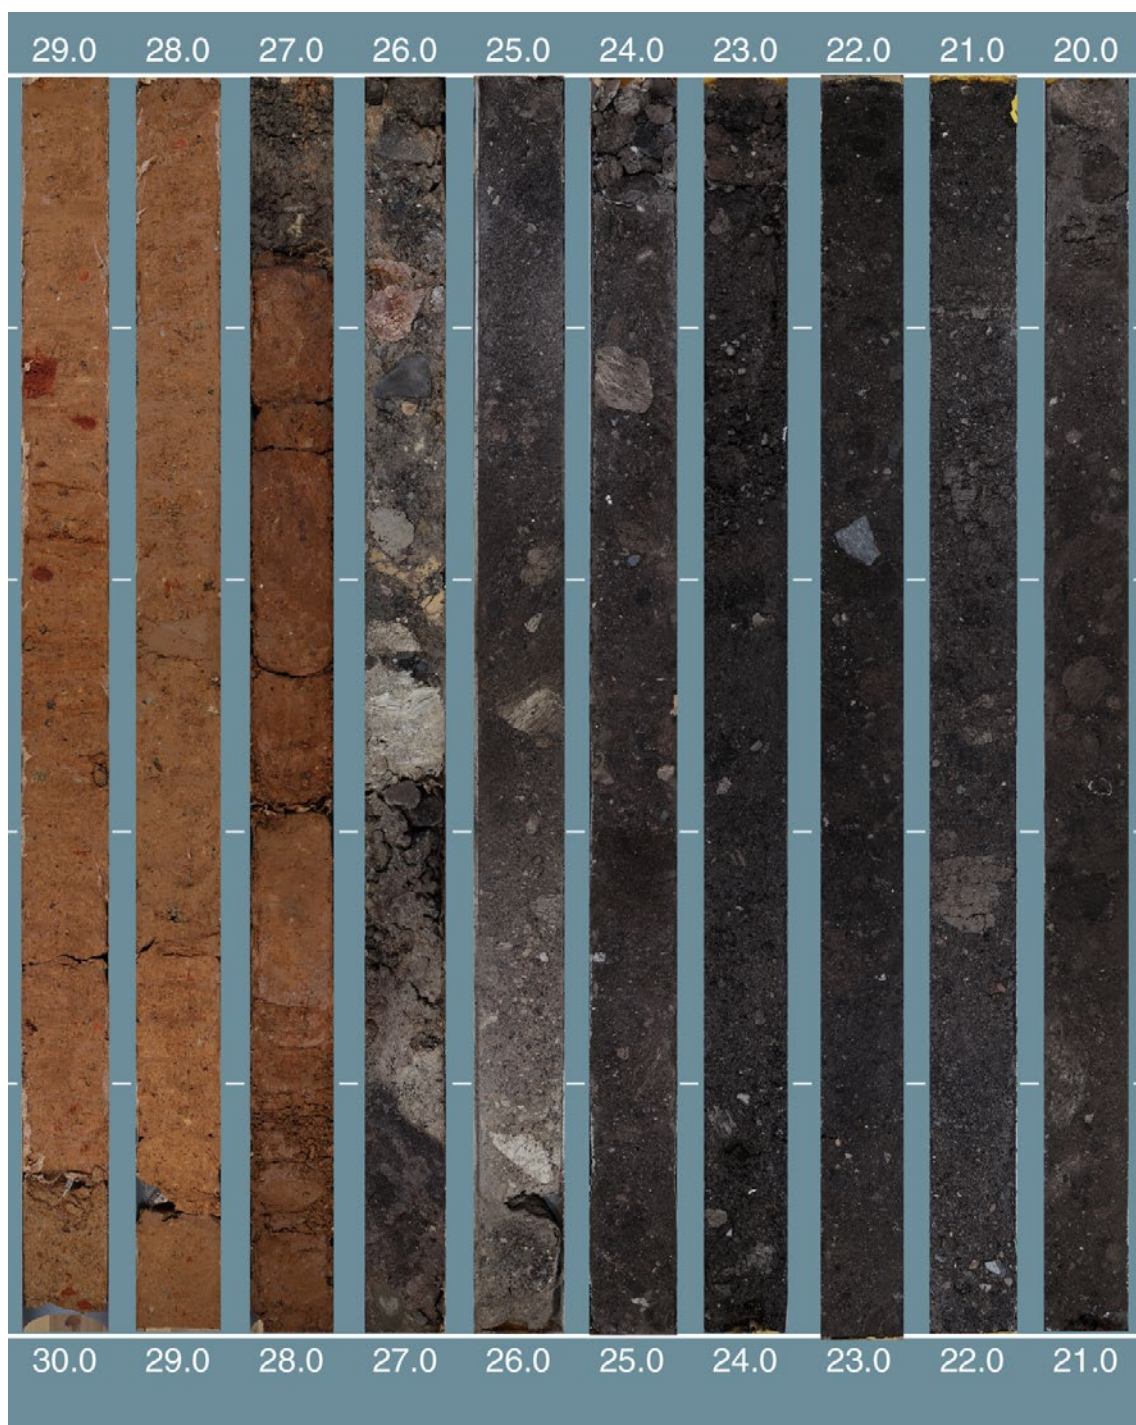
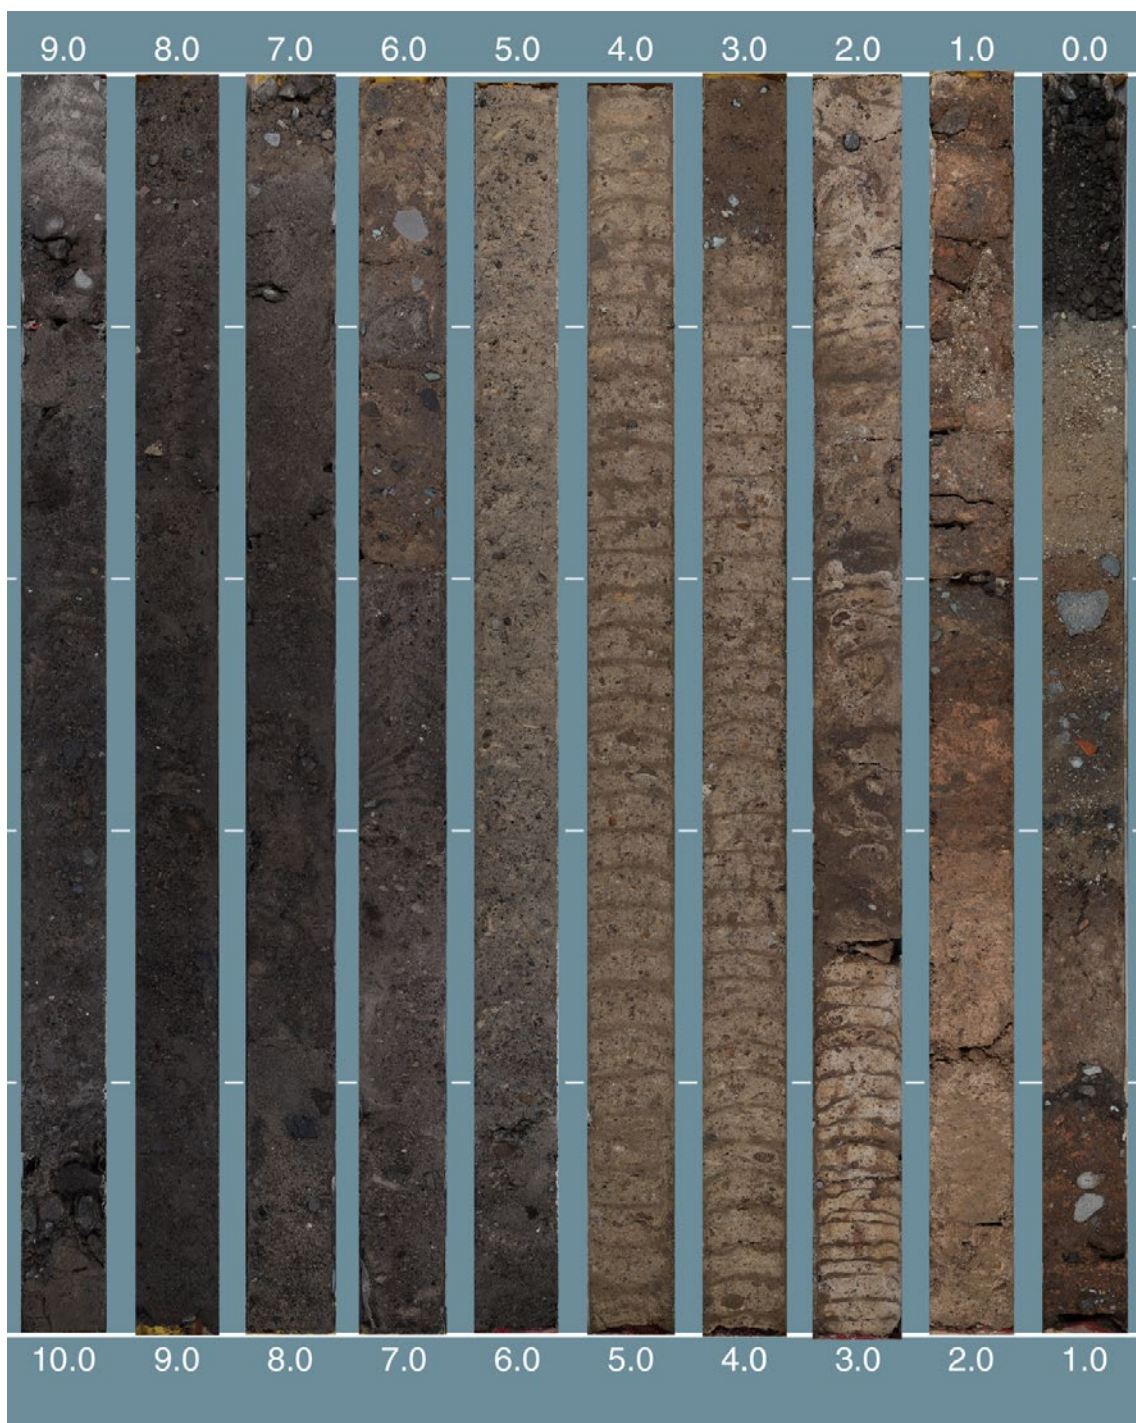
第 5 図. GS-KMJ-1 ボーリングコア写真. コア試料は 1 m ごとに半割し, 写真撮影を行った. 打ち込み式を用いた区間では, 風化が進んだ凝灰岩等の軟弱な堆積物では, 数 cm~15 cm 程度の間隔で水平なクラックが生じている.

Fig. 5. Photos of the core GS-KMJ-1. Core samples were split in half every 1 m and photographed. Some soft sediments show horizontal cracks at intervals of several to 15 cm due to percussion coring.

2023年4月21日~7月3日の期間にオールコアボーリング調査を実施した。調査にあたって, 直径86 mmの垂直の孔を掘削して, コア径が約65 mmの堆積物コア試料を採取した。コア採取率を上げるため, 地下水位より浅い深度では打ち込み式, 地下水位よりも深い深度では送水掘進を行った。打ち込み式を用いた区間では, 風化が進んだ火砕流堆積物等の軟弱な堆積物では, 数cm~15 cm程度の間隔で水平なクラックが生じている。掘削完了後に, 孔口の座標および標高をGNSS測量およびトータルステーション測量によって求めた。

肉眼による岩相観察とCT画像の観察結果にもとづいて, 堆積物コア試料の柱状図を作成した(第4図)。半割した堆積物コア写真及びCT画像を第5図・第6図・第7図及び第8図に示す。CT画像はX線の吸収率の高い領域が明るく, 小さい領域が暗く表示されている。すなわち, 岩片や砂層などの粗粒な碎屑物が明るく表示され, 発泡のよい軽石や密度が相対的に低い泥層が暗く表示されている。

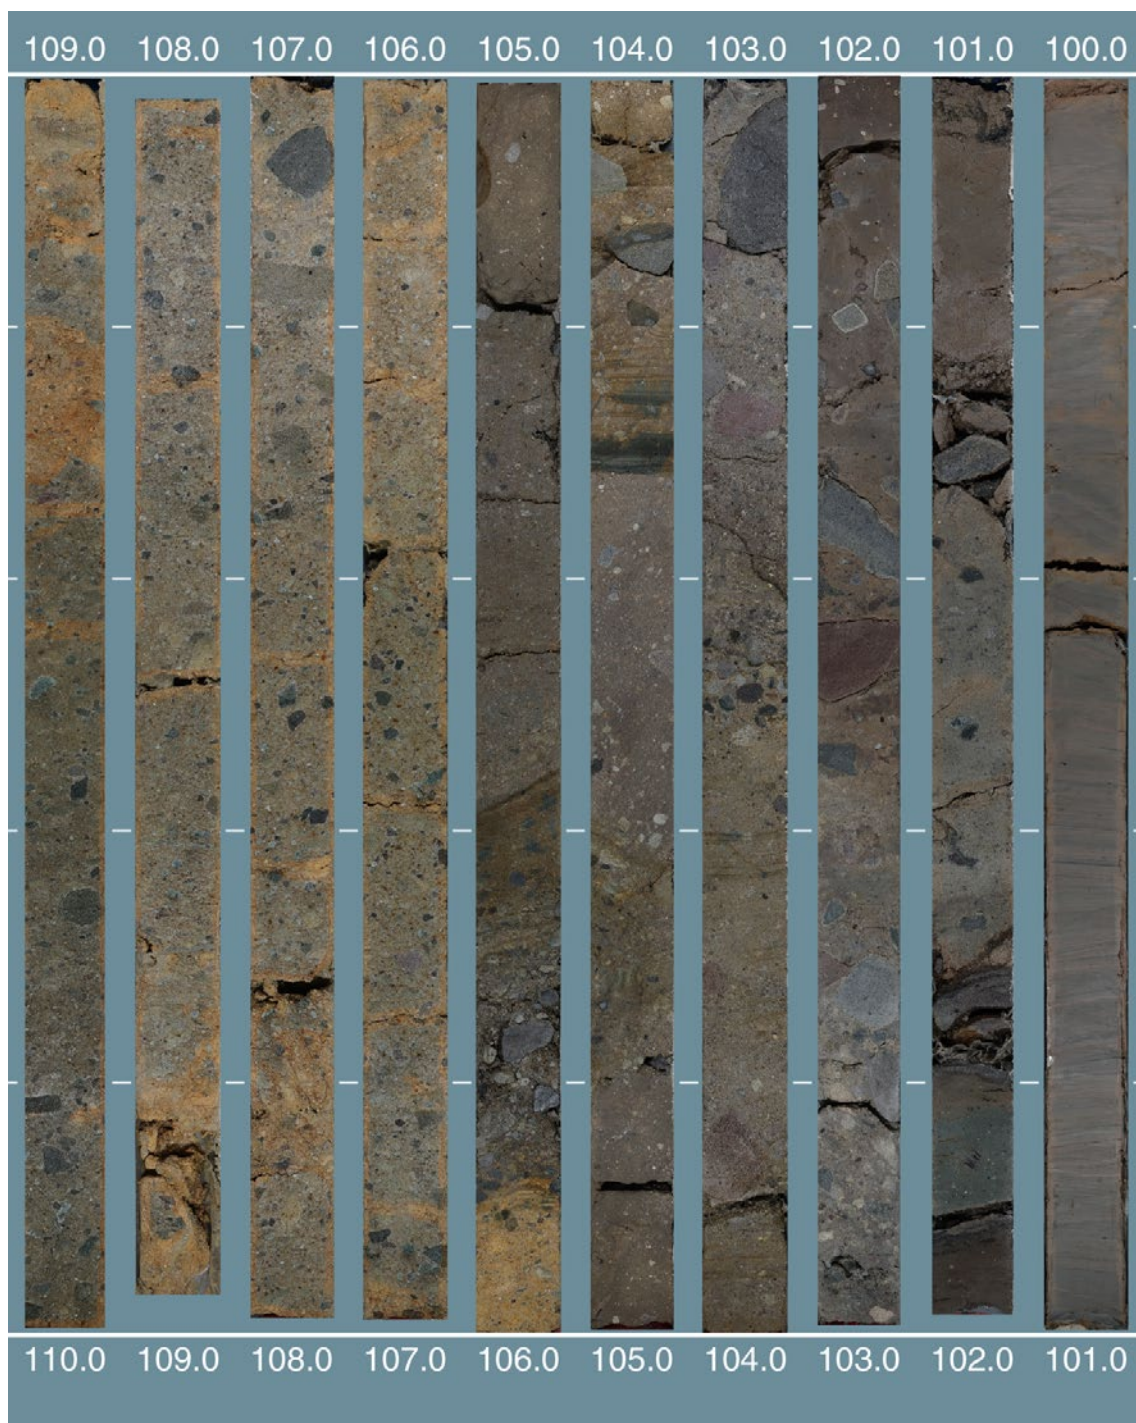
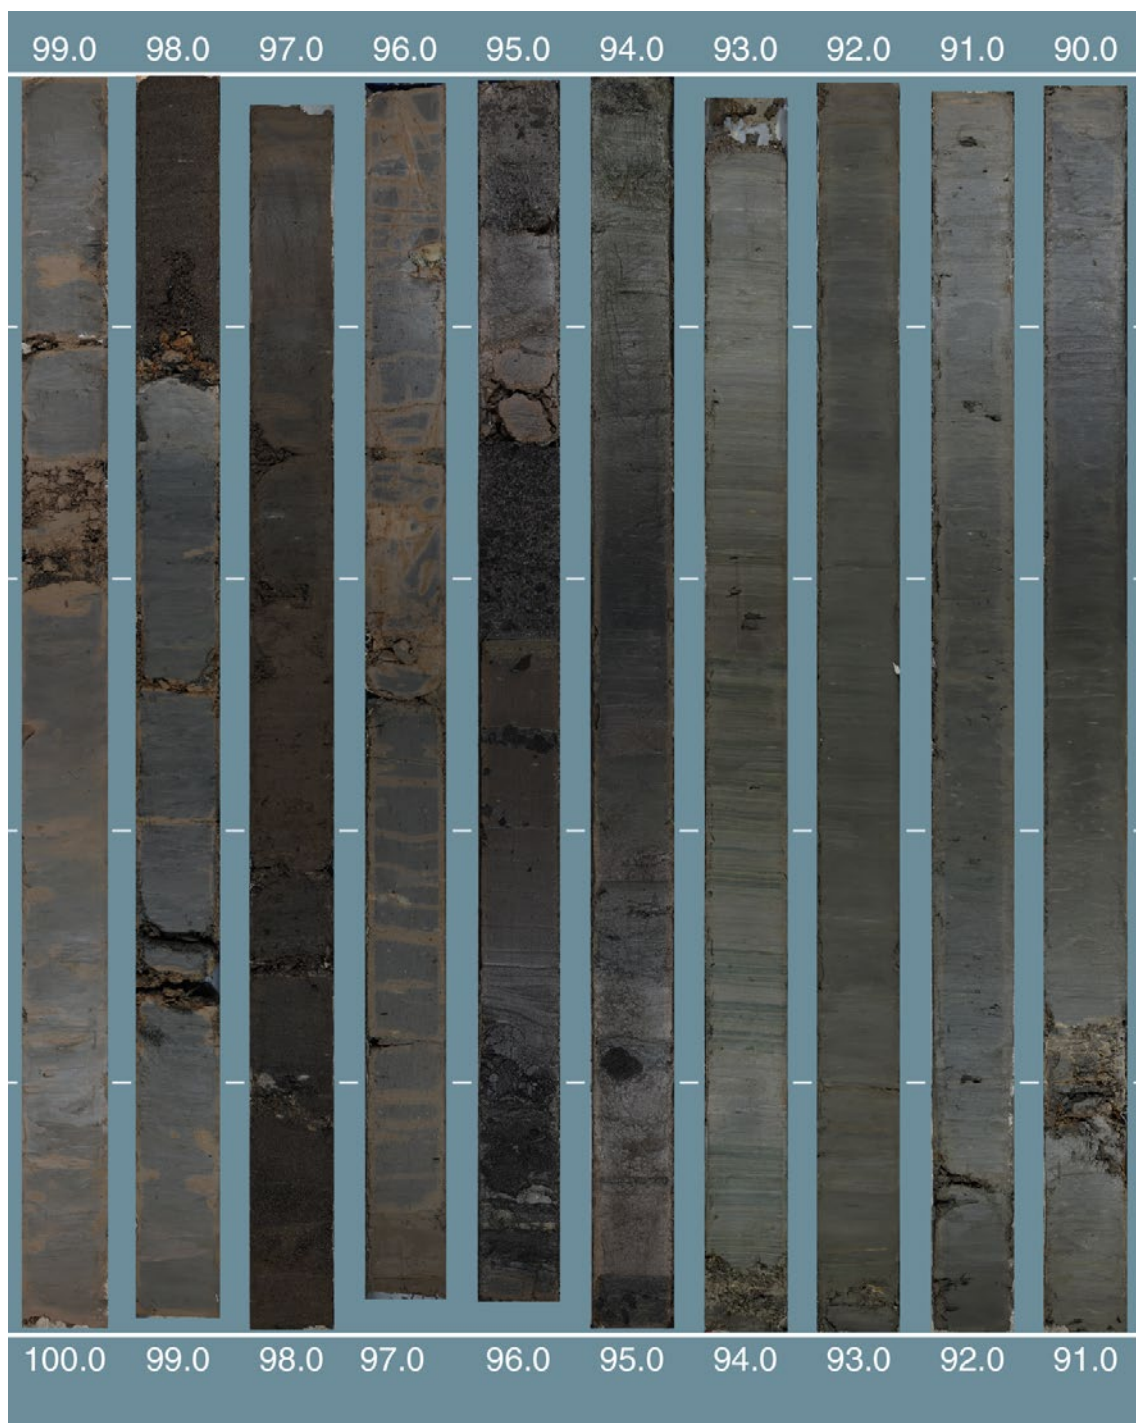
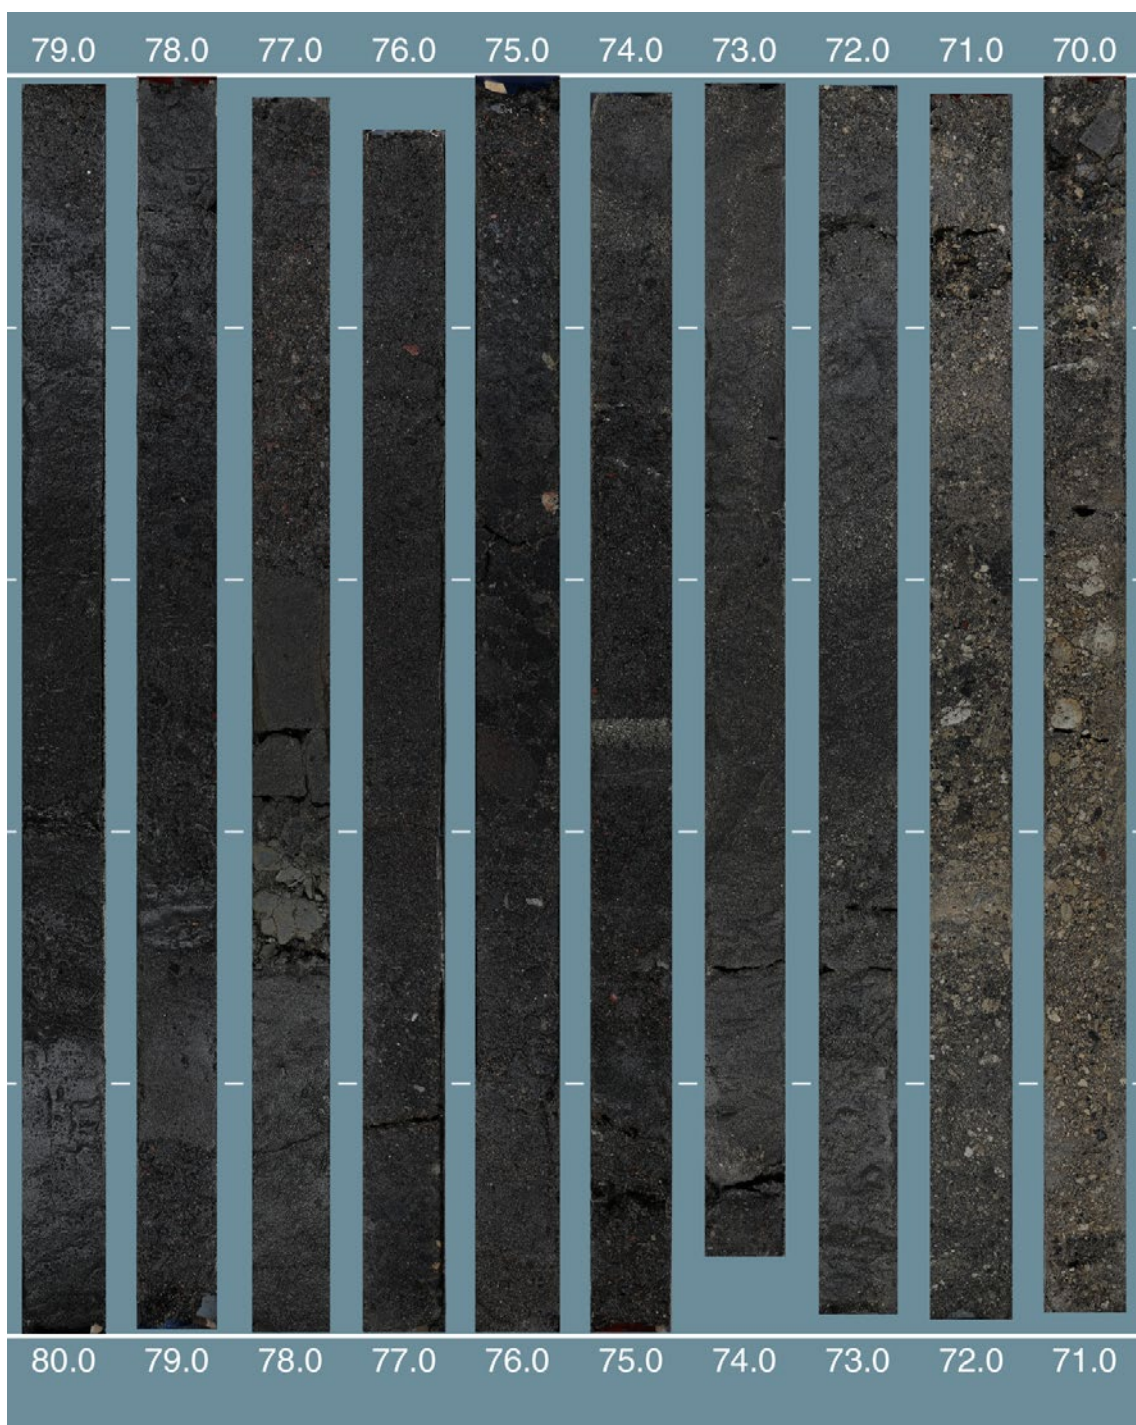
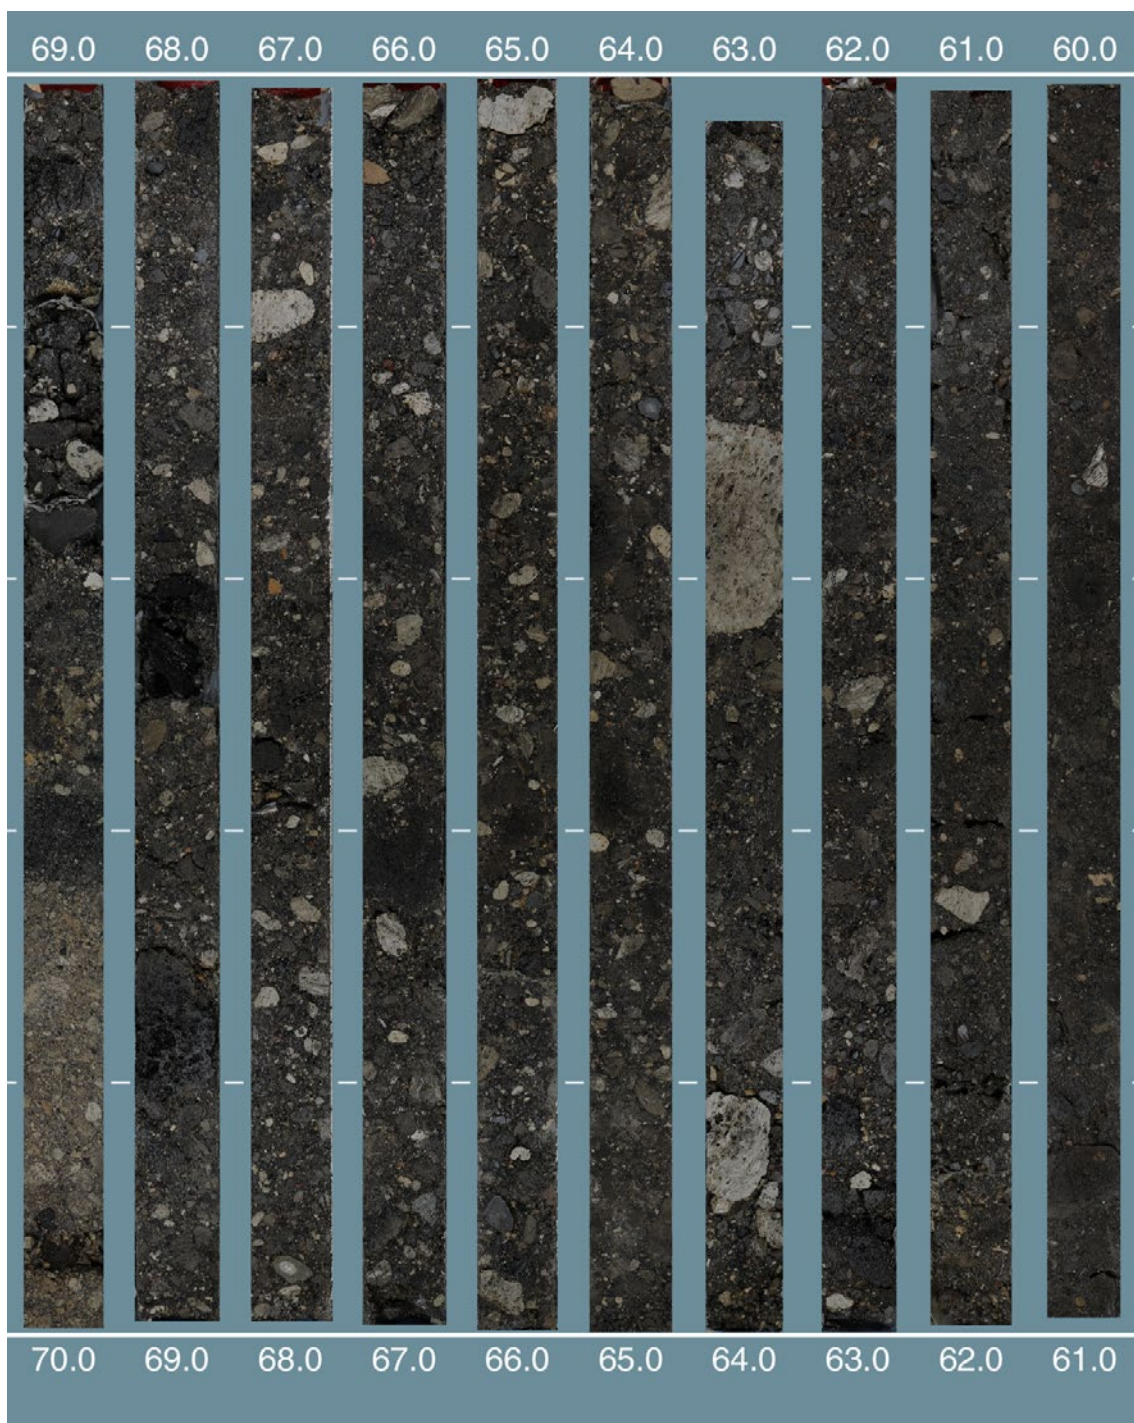
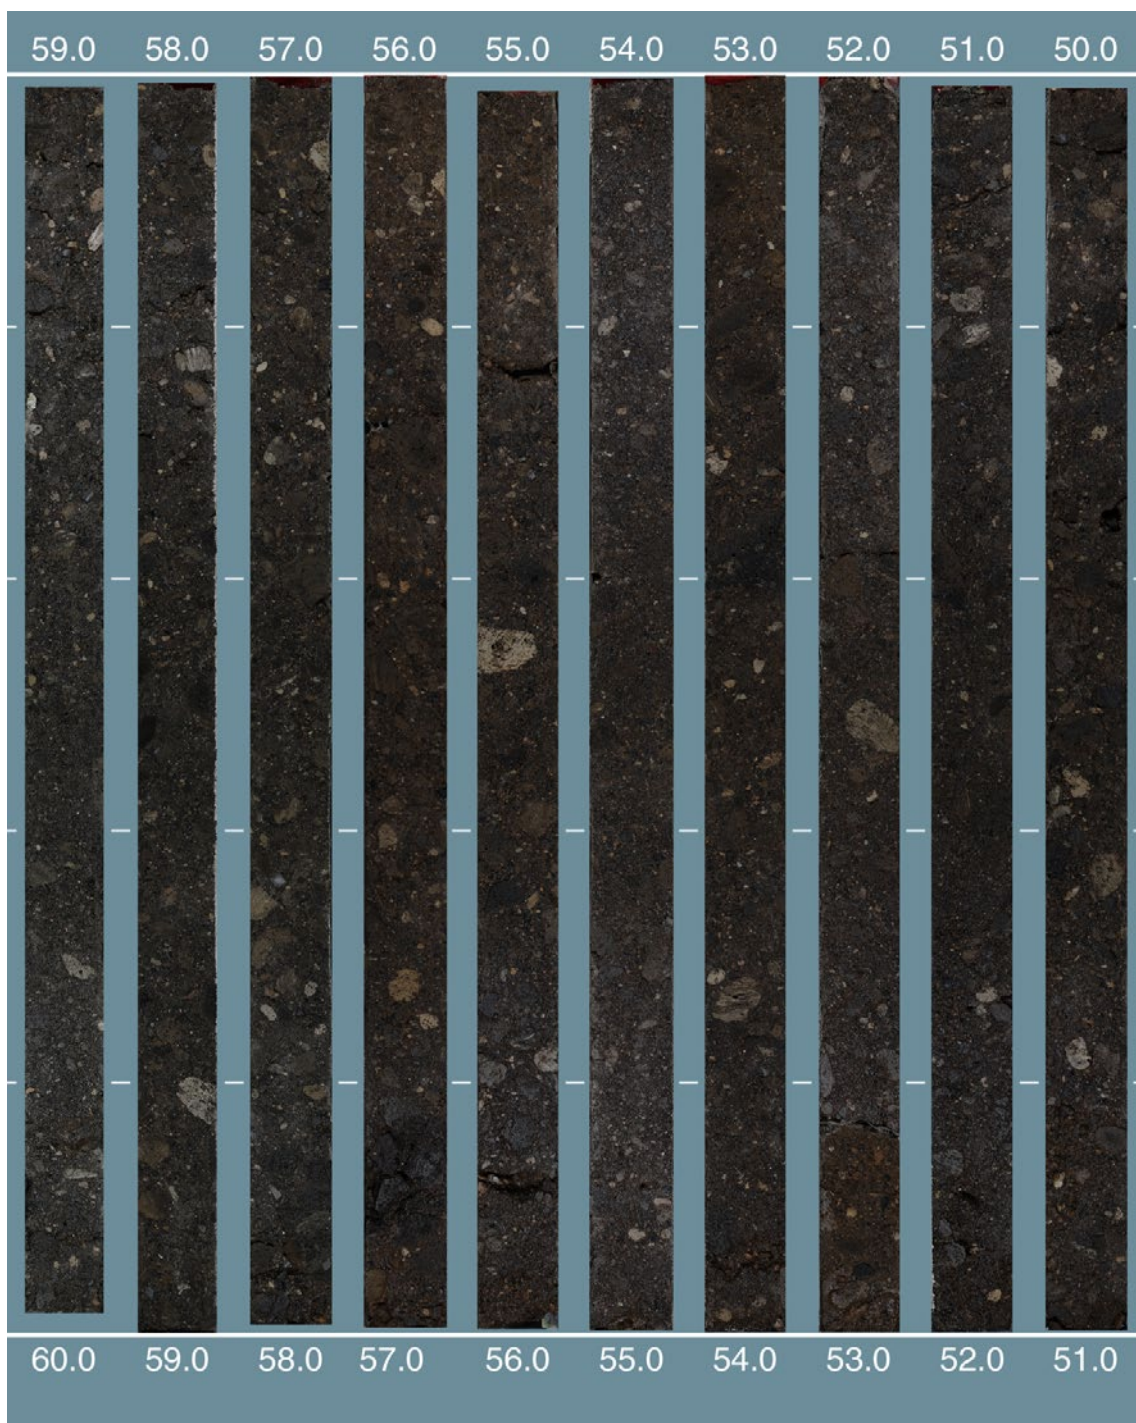
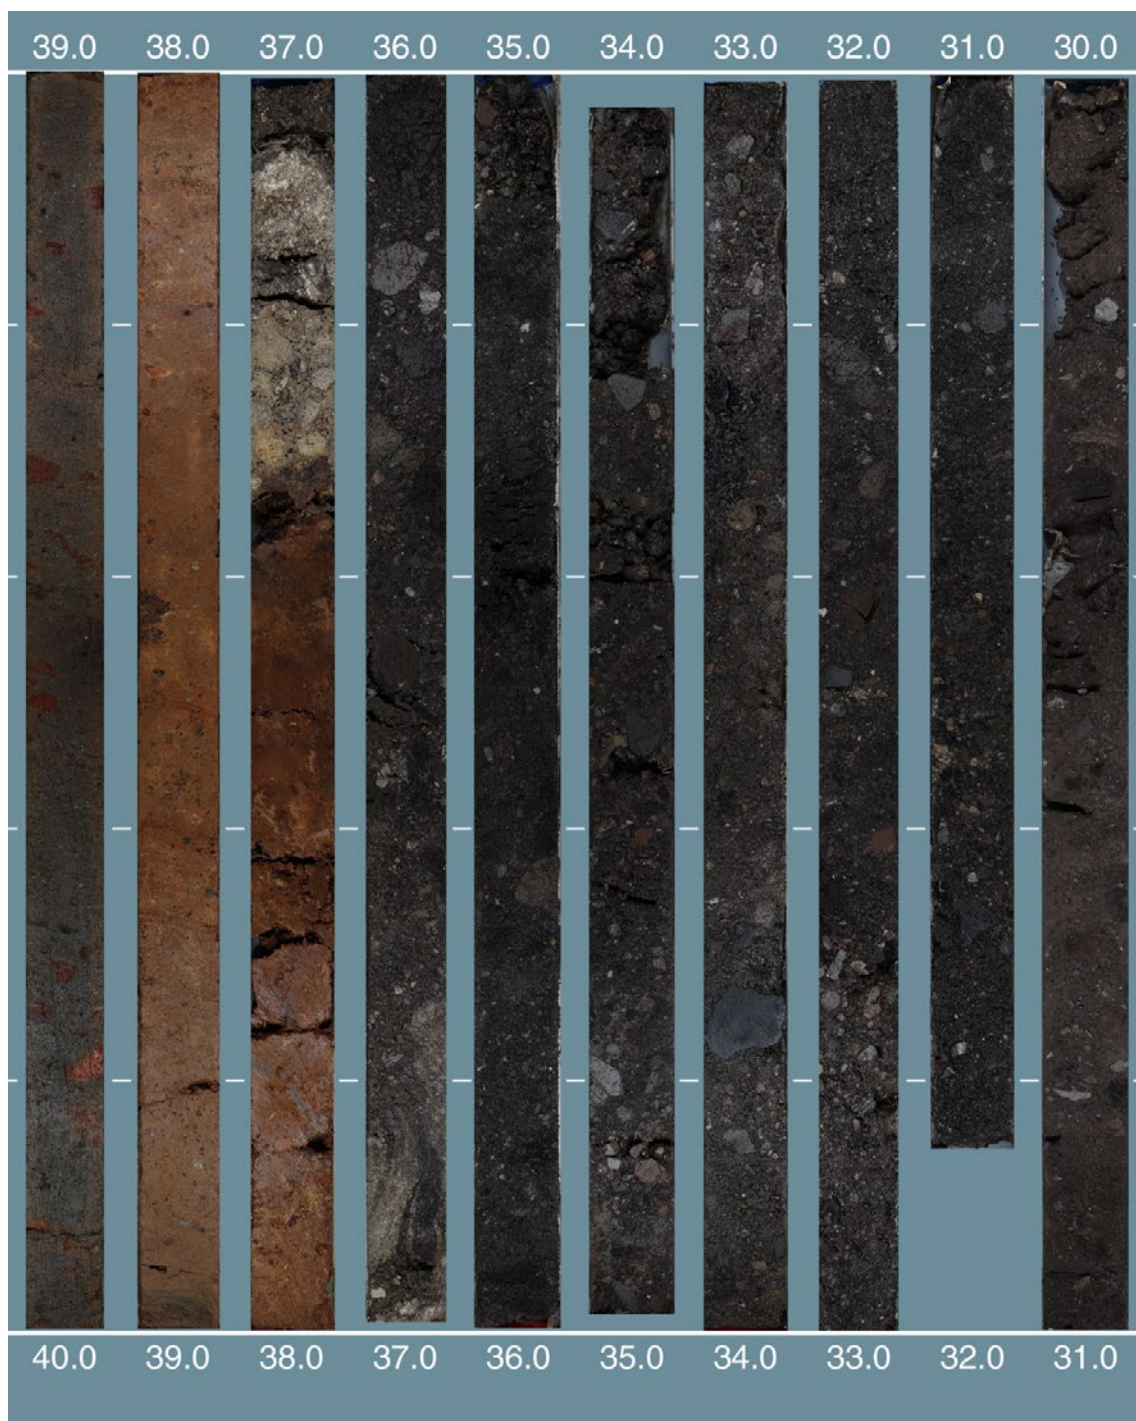
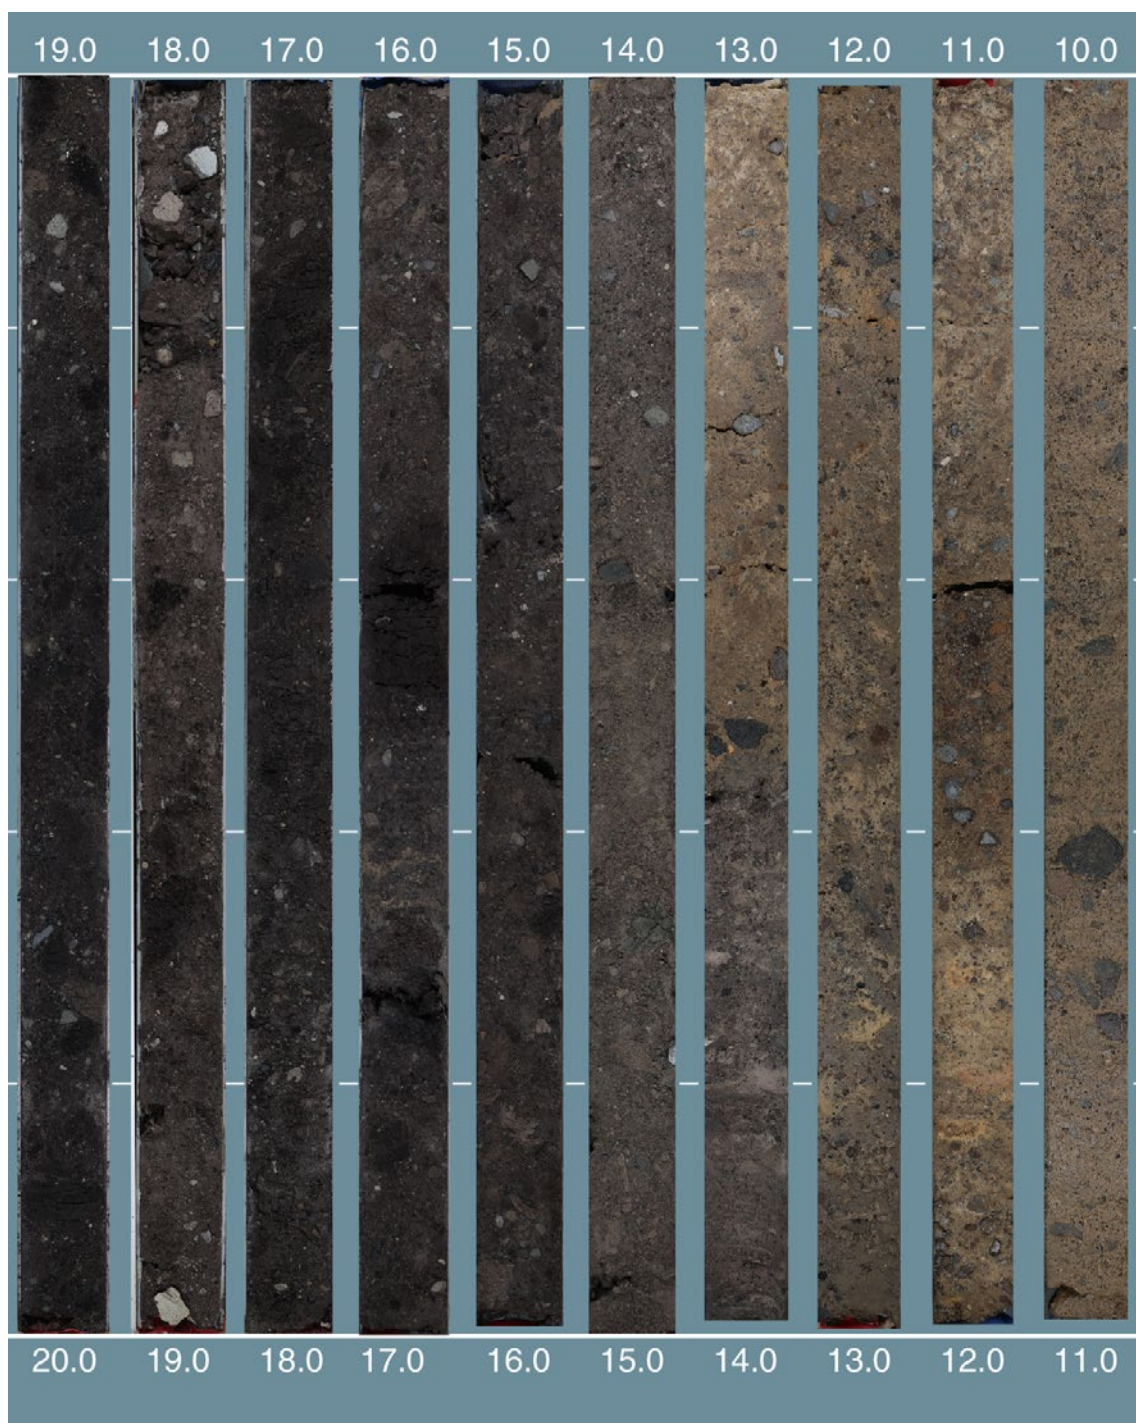
第7図. GS-KMJ-2 ボーリングコア写真. コア試料は1 m ごとに半割し, 写真撮影を行った. 打ち込み式を用いた区間では, 風化が進んだ凝灰岩等の軟弱な堆積物では, 数 cm~15 cm 程度の間隔で水平なクラックが生じている.

Fig. 7. Photos of the core GS-KMJ-2. Core samples were split in half every 1 m and photographed. Some soft sediments show horizontal cracks at intervals of several to 15 cm due to percussion coring.

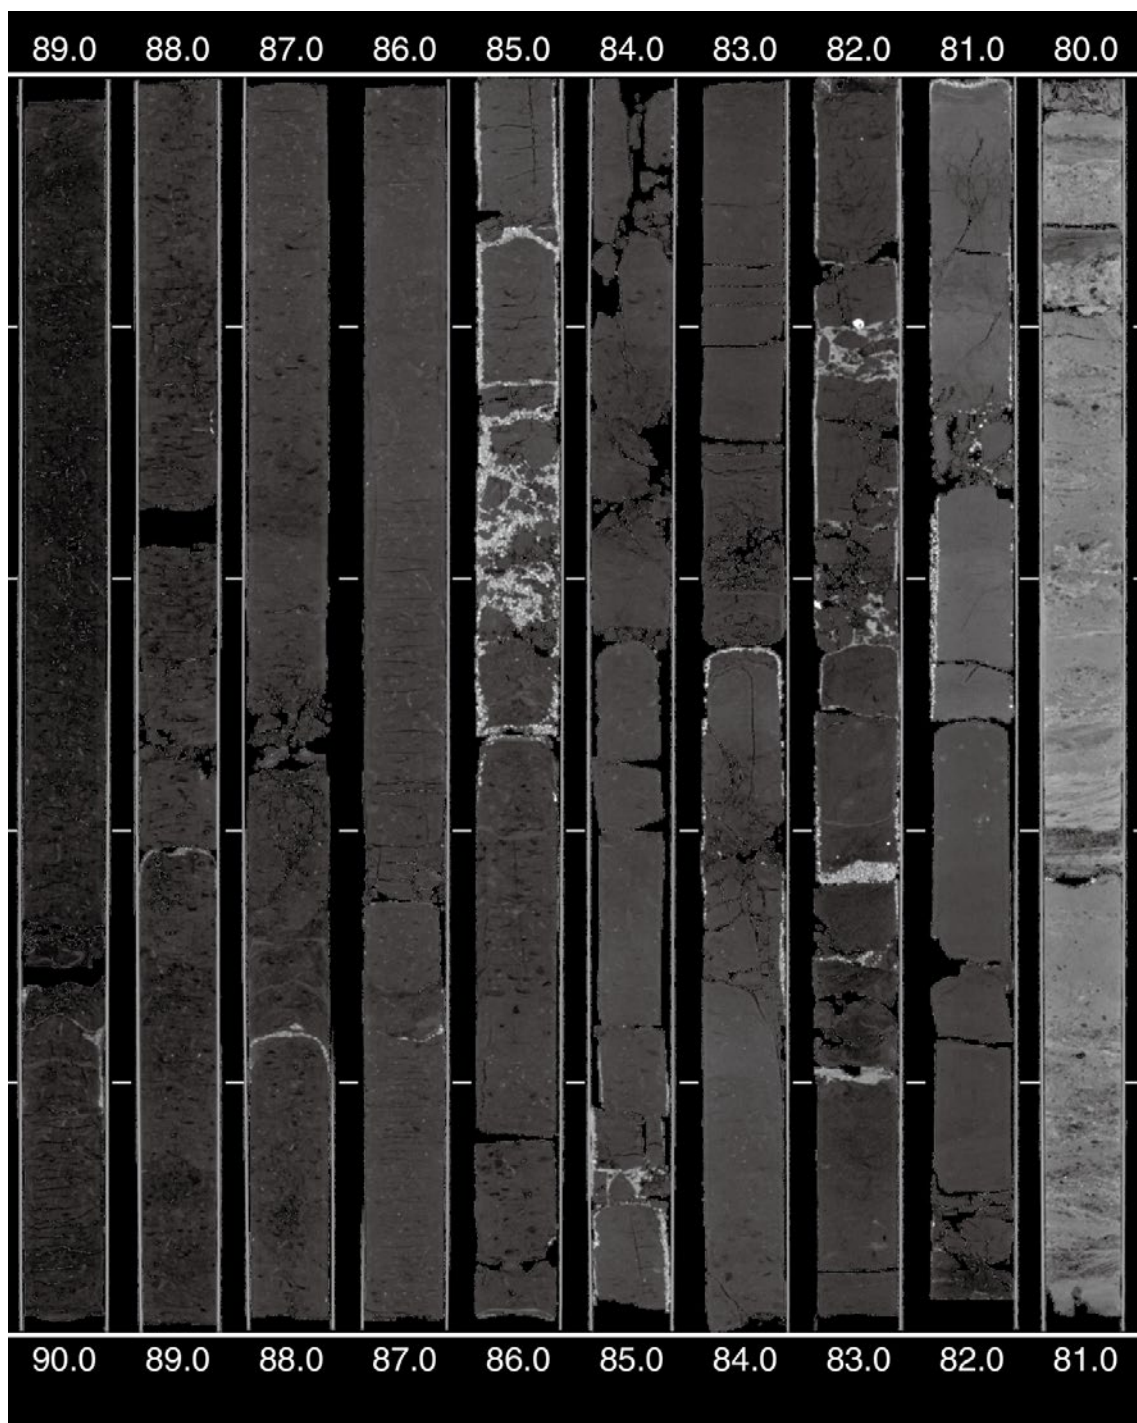
第 8 図. GS-KMJ-2CT 画像. コア試料は 1 m ごとにスキャンし, 鉛直断面画像 (CT 画像) として出力した. 打ち込み式を用いた区間では, 風化が進んだ凝灰岩等の軟弱な堆積物では, 数 cm~15 cm 程度の間隔で水平なクラックが生じている.

Fig. 8. CT images of the core GS-KMJ-2. Core samples were scanned every 1 m and output as CT images. Some soft sediments show horizontal cracks at intervals of several to 15 cm due to percussion coring.
