2000年鳥取県西部地震による液状化層のジオスライサー調査

Geoslicer survey of a liquefied layer due to the 2000 Tottori-ken Seibu earthquake

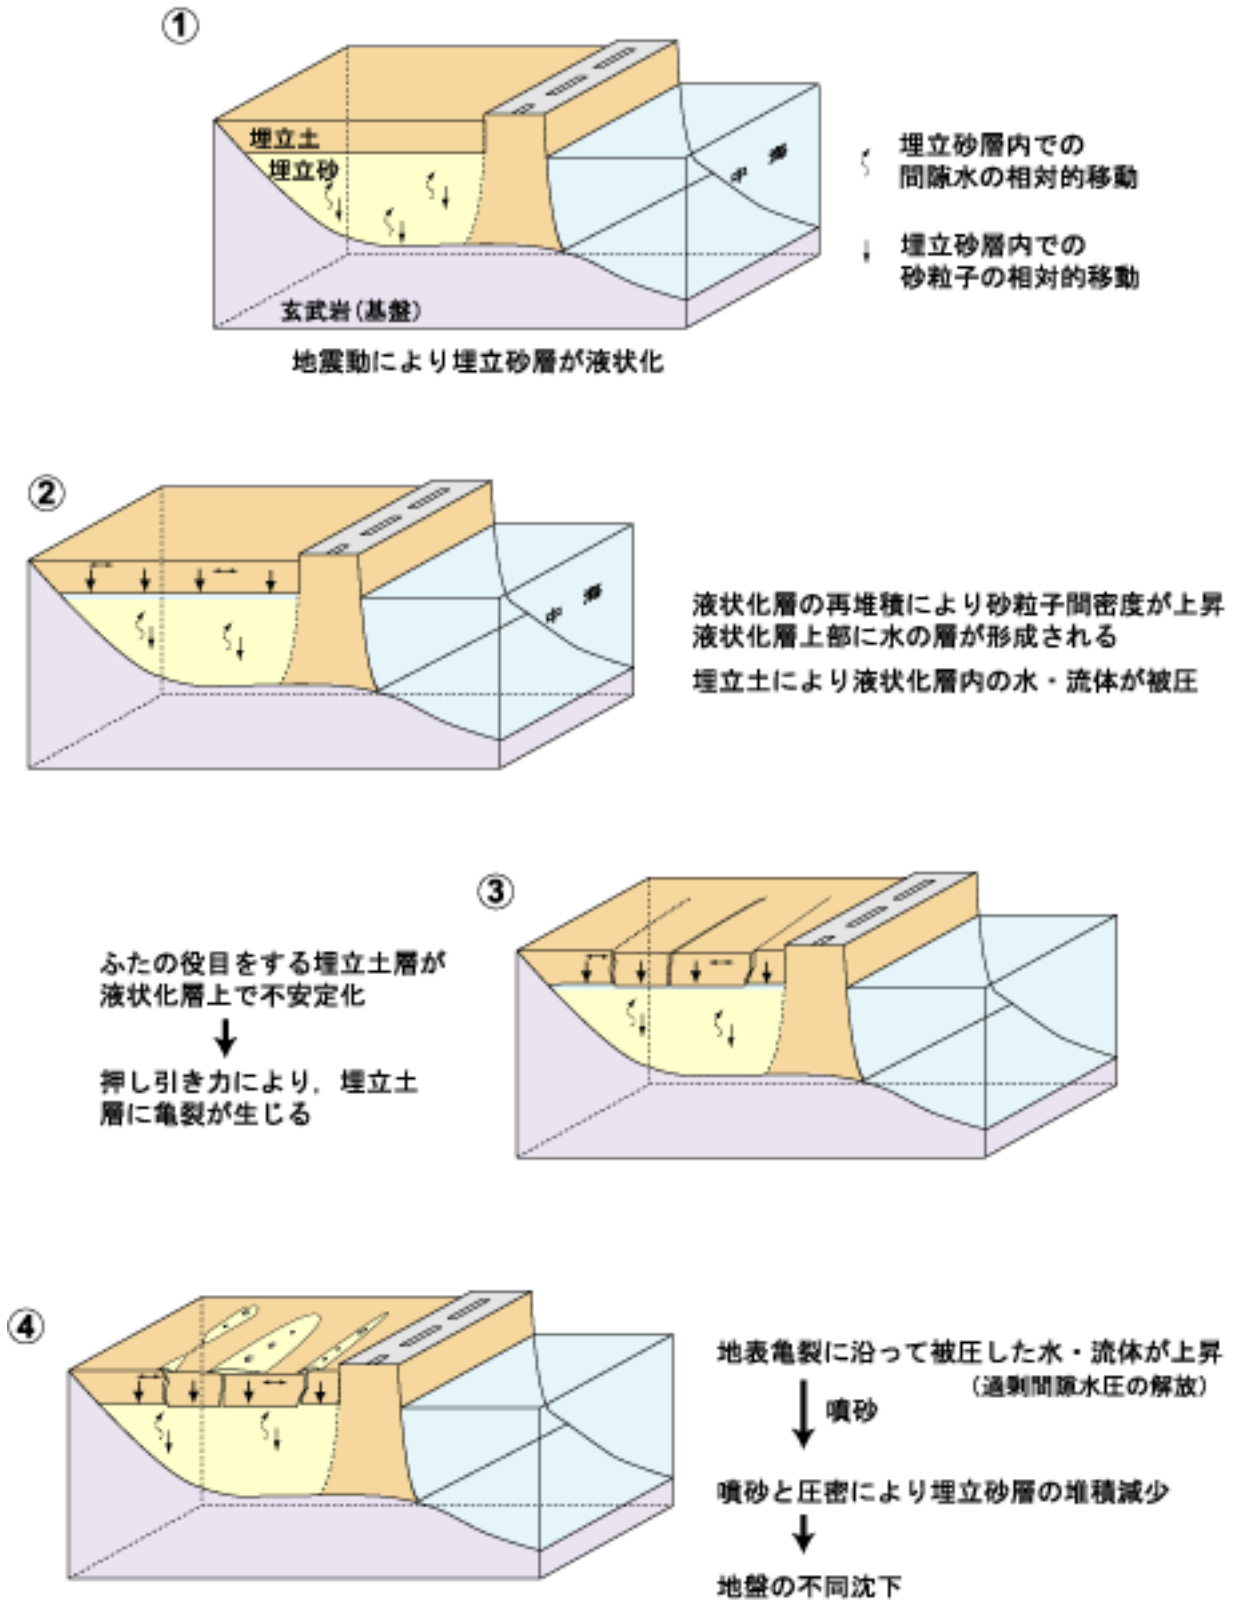
第3図. 液状化過程の模式的解釈.

Fig. 3 Process of the liquefaction and fluidization.

噴砂の発生過程としては、埋立砂の液状化により上位の埋立土層が浮遊状態となり、不安定化したため、亀裂を生じ、そこから下位の砂が水とともに噴出したと推定される(第 3 図)。地表に認められる亀裂の向きが道路・石垣などの構造物にほぼ平行することから、地表面の変形・剪断において、構造物およびこの基礎がアンカー的役割をしたものと考えられる。また、埋立時の不同沈下による地層境界の凹凸は、亀裂形成の際に弱線として作用した可能性がある。1964 年の新潟地震では、旧河道や砂丘といった線状の地形境界に平行する亀裂が卓越し、道路等の建造物境界が同様の役割を果たすことが報告されている(藤田, 1986; 今村・足立, 1986) ことから、本調査地ではこの小規模な例がみられたと考えられる。

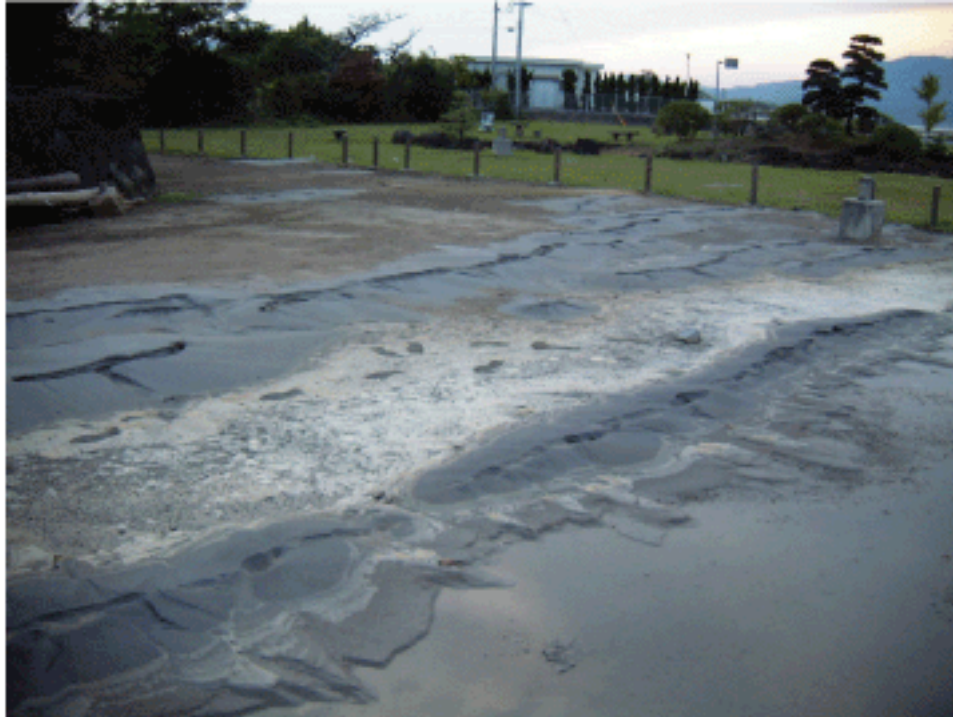
写真1. 地震直後の噴砂状況（その1）. 2000年10月6日.

Photo 1. Sand boils after the earthquake (1). Photo by Seiki Yamauchi, Shimane Univ.

複数の噴出孔・噴砂が列状に分布して噴砂丘を形成する.

2000年10月6日に発生した鳥取県西部地震(Mw6.6; FREESIA, Harvard)は,鳥取県西部~島根県東部の沿岸に液状化による被害をもたらした.液状化は埋立地を中心とする人工地盤で顕著に発生し,地表の亀裂,噴砂といった現象が観察された(写真1,2;島根大学山内教授撮影).島根大学を中心とする調査団は,地震直後から被害状況を調査・報告している(島根大学地震災害調査団,2000a,b;林ほか,2000;石賀ほか,2001;田崎ほか,2001など).

噴砂丘の分布に沿って地表の噴砂を取り除くと、幅 5～10mm 程度の亀裂が連続的に認められる。地震直後の噴砂丘は複数の噴出孔およびそこから噴出した堆積物の連なりからなる(写真 1, 2) ことから、噴砂はこの亀裂の一部を利用して噴出していると考えられる。亀裂は若干傾斜しながら下方に連続しており、細～中粒砂に充填されることから、コア断面に現れた砂脈と一致すると考えられる。

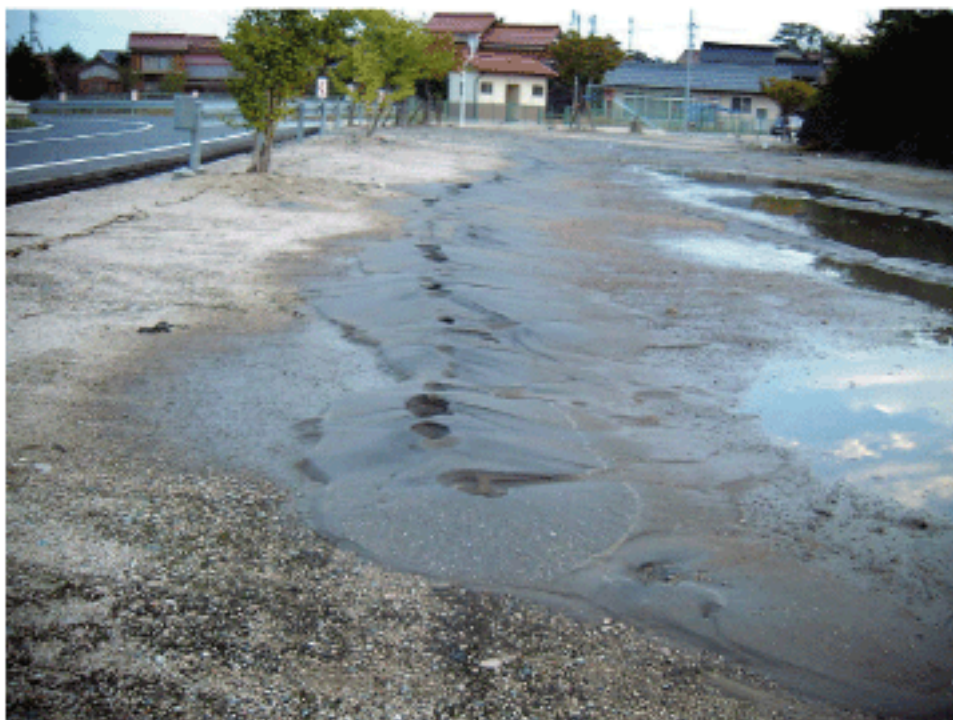
写真2. 地震直後の噴砂状況（その2）. 2000年10月6日.

Photo 2. Sand boils after the earthquake (2). Photo by Seiki Yamauchi, Shimane Univ.

噴砂丘Eを西から撮影. 幅約2m, 長さは約35m.

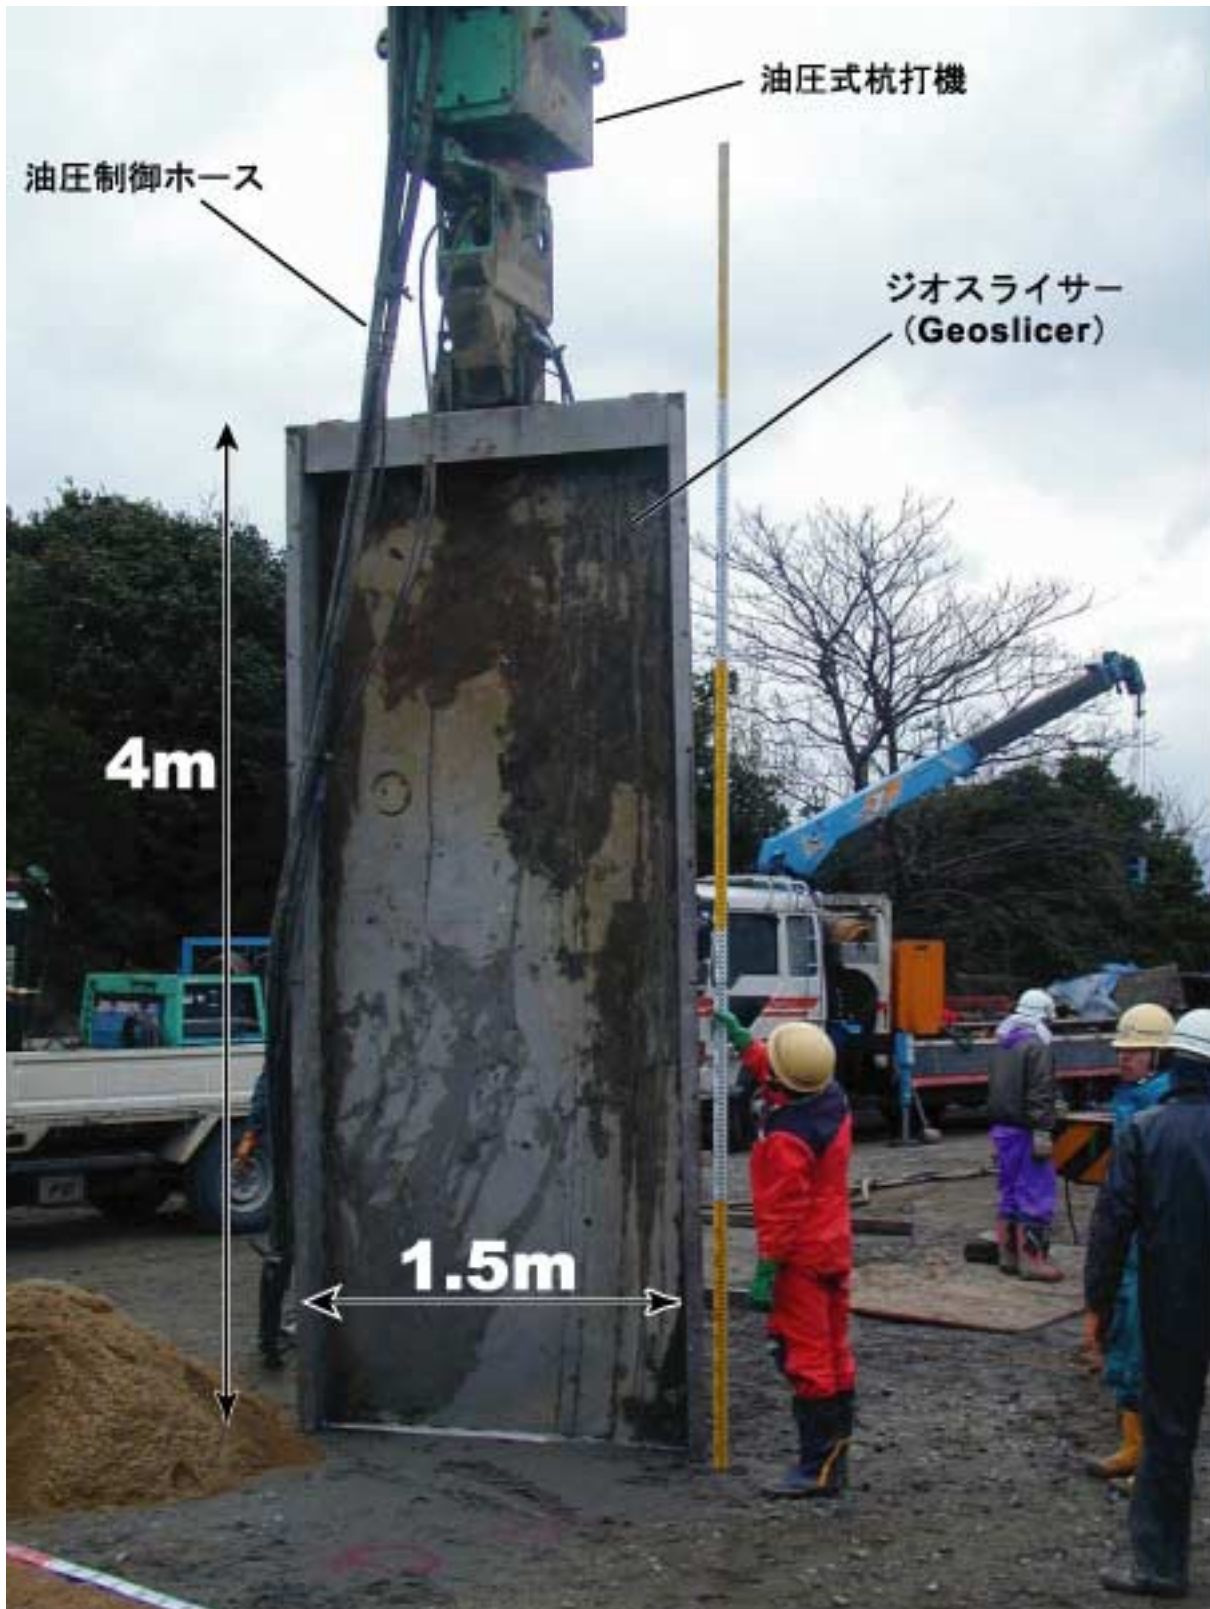
写真3. ジオスライサー本体の打込み.

Photo 3. Driving the Geoslicer.

写真のサンプラーを使用することで幅約1.5m、深さ4mの垂直地層断面を観察することができる.

本調査では,噴砂が明瞭に認められた地点において,地層断面を採取し,供給源から噴砂に至る液状化層の流動過程を詳細に観察することを目的として,島根県八束郡八束町大根島地内(第1図)でジオスライサー(中田・島崎,1997;原口ほか,1998)による掘削調査を実施した(写真3).調査には,幅36cm,長さ4mの鋼矢板7本と,幅1.2m及び1.5m,長さ4mのサンプラーを使用し,平均採取コア長約3mの試料9本を採取した.

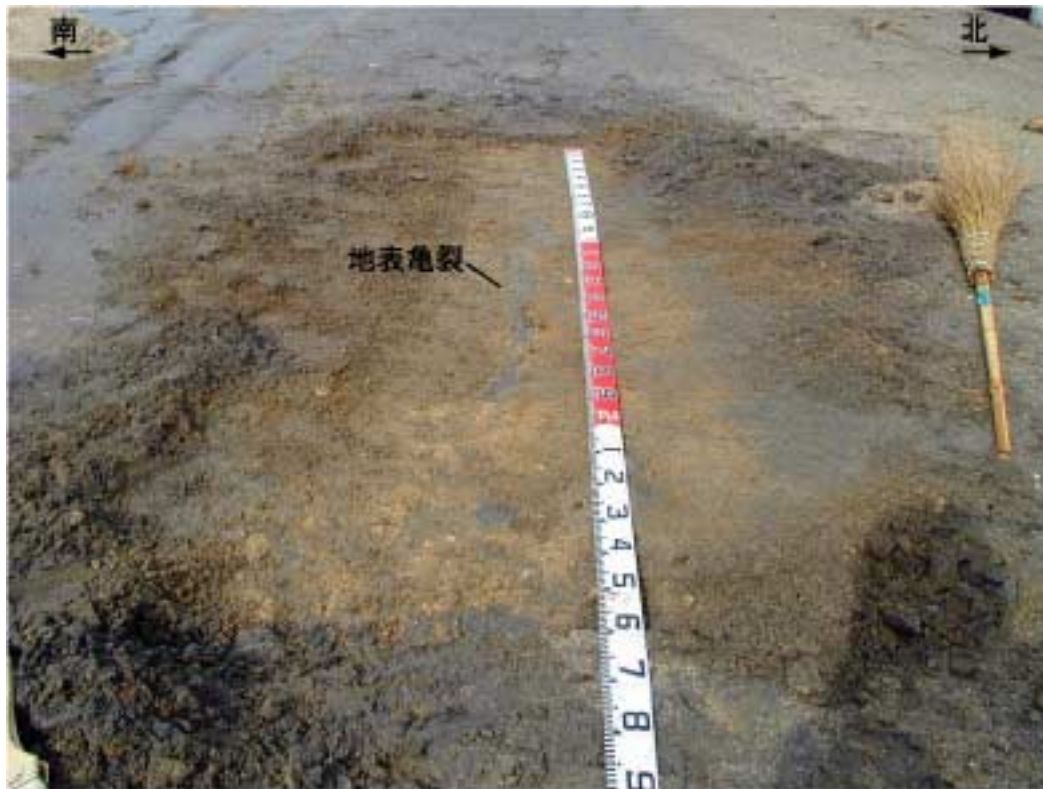
写真5. 噴砂丘E地点の地表亀裂。
Photo 5. Surface fracture under the sand boil (E).
噴砂を取り除いた状態。

最も道路側(中海側)に位置する噴砂丘 E では、地表に幅 10～30mm の亀裂が連続的に認められた(写真 5, 6)。亀裂は噴砂と同じく道路にほぼ平行に発達しており、亀裂を挟んで陸側(南)がわずかに低下し、2～3cm の段差を生じている。この段差の向きは測量結果による地形的なくぼみと調和的であることから、液状化および噴砂による地盤の沈下現象を反映すると推定される。
