タイ・プーケット及びカオラクにおける 2004 年スマトラ・アンダマン地震 津波の遡上高調査

Tsunami field survey along Thai coast from the 2004 Sumatra-Andaman earthquake

Abstract: We measured the tsunami heights from the 2004 Sumatra-Andaman earthquake at ten localities in Phuket and Phang Nga provinces of Thailand. The tsunami heights, after correction for tide level at the time of tsunami arrival, range between 4 and 10 m, with exceptionally high points of about 15 m.

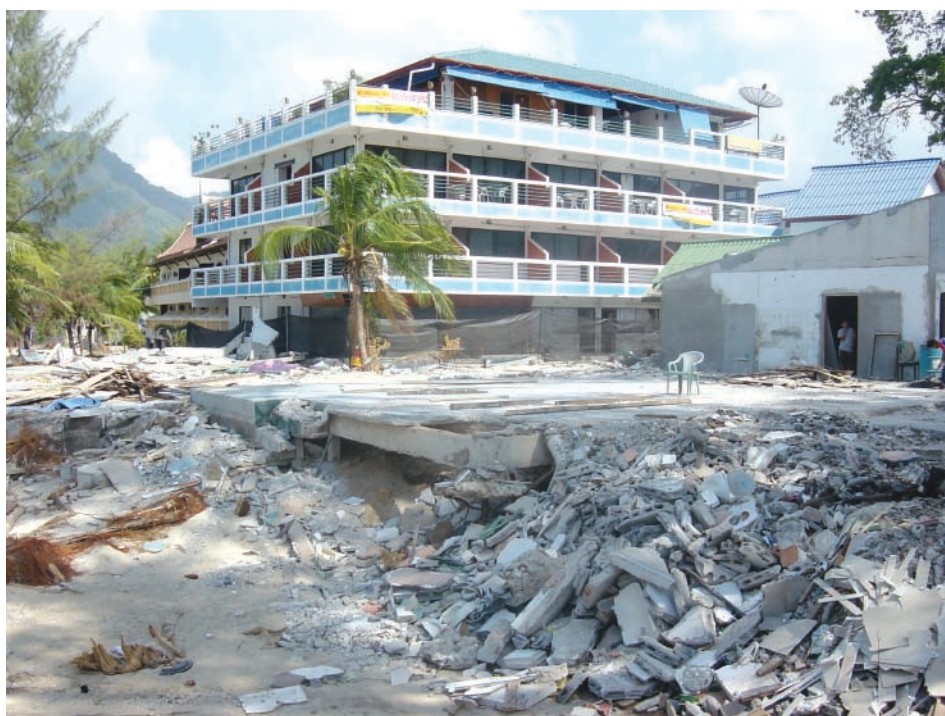
1月28日午前中にバンコクからプーケット島へ移動、ホテルでDMRの担当者から概略の説明を受けた後、プーケット島内の3ヶ所を回った(第1図)。Kamala Beach(第2図)では、高さ5m程度の津波が川のように流れ込む様子が写真に撮られている。津波は海岸から数百m内陸まで浸水している。海岸から約50mの家屋の内壁に残された痕跡(第3図)から、津波の浸水深さは2m、高さは海水面から約5mと測定された。

第2図. プーケット島Kamala beachにおける津波被害.
Fig. 2. Tsunami damage on Kamala beach in Phuket.

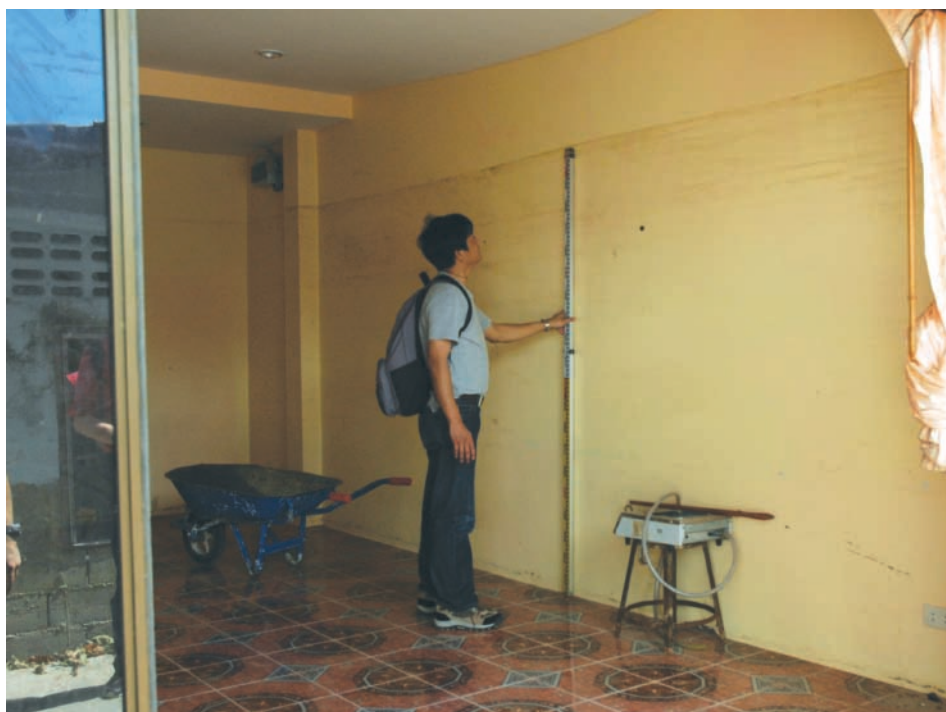
第3図. プーケット島Kamala beachにおける浸水の痕跡. 海岸から約50 mにある家屋内での浸水深は2.04 mであった.
Fig. 3. Water mark in a house located about 50 m from coastline of Kamala Beach, Phuket. The inundation depth is 2.04 m.

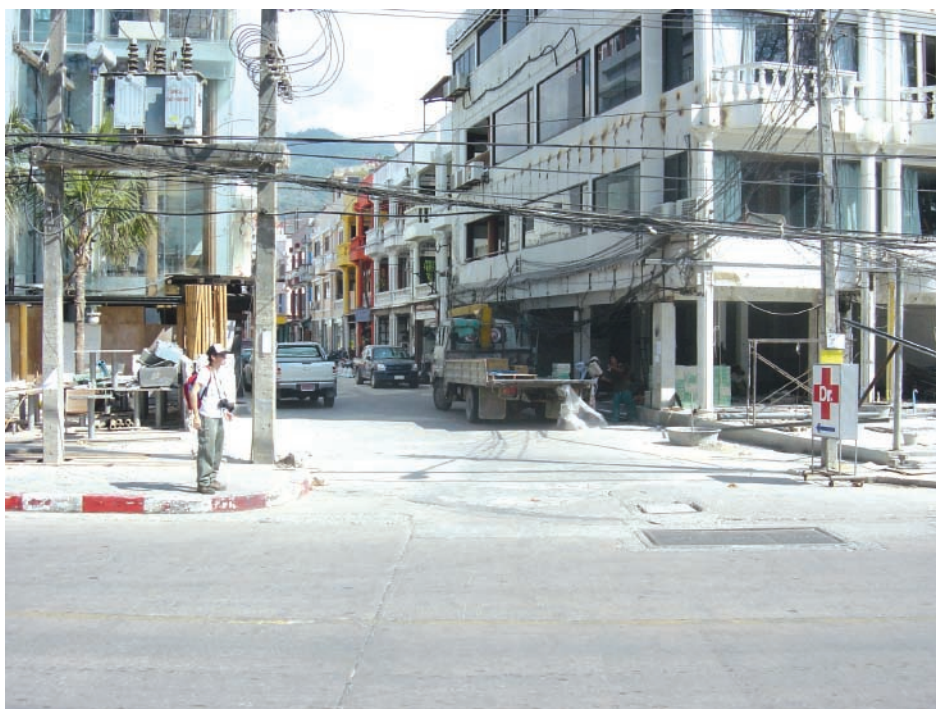
プーケット島観光の中心であるPatong Beachでは、被害は海岸に面した通りに限られていた(第4図)。建物の1階は津波によって被害を受けたようだが、調査時には復旧が進んでおり、時間も限られていた

ため、明確な津波痕跡を発見できず、高さを測定できなかった。海岸にはすでに観光客が戻っていた。

第4図. プーケット島Patong beachにおける津波被害.
Fig. 4. Tsunami damage on Patong beach, Phuket.

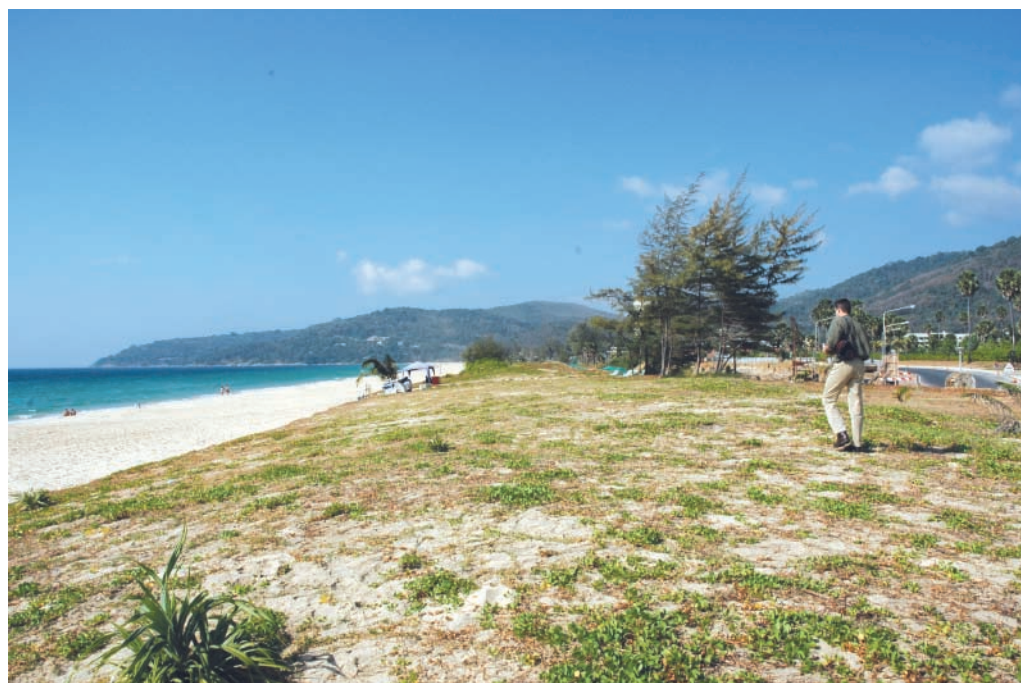
Karon Beachでは、海岸に発達する約5mの高さの砂丘(第5図)が津波を防ぎ、その内側では津波による被害はほとんどなかったとのことである。ここでも明瞭な津波の痕跡を発見できず、高さを測定できなかった。

第5図. プーケット島Karon beach. 高さ5 mの砂丘の内側では津波被害はなかった.
Fig. 5. Dune (ca 5m above sea level) on Karon beach, Phuket. No damage occurred landward of the dune.

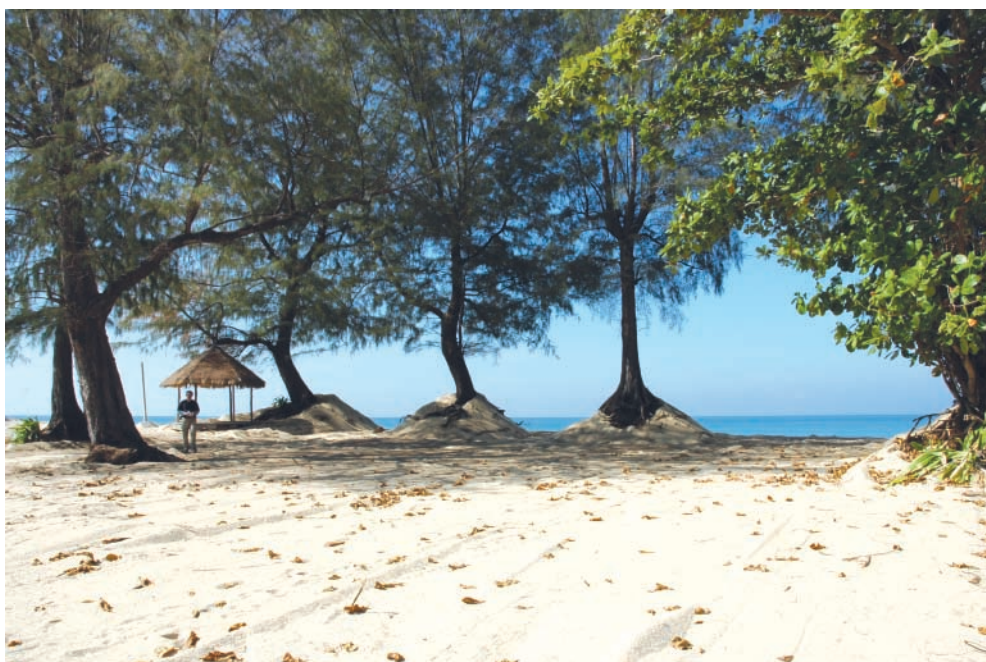
29日はプーケット島北部のPhang Nga県の6ヶ所を訪れた(第1図)。Ban Na Taiでは、津波によって砂丘の砂が侵食・移動された痕跡を観察(第6図)した。海岸から約100mの立ち木(第7図)の枝が折れている箇所と木の枝がひっかかっている箇所の高さはそれぞれ地上2.7m、1.9mであった。地盤高を足すと、津波の高さは海水面から4.3~5.1mとなった。

第6図. Ban Na Taiにおける津波による侵食を受けた砂丘.
Fig. 6. Eroded sand dune at Ban Na Tai.

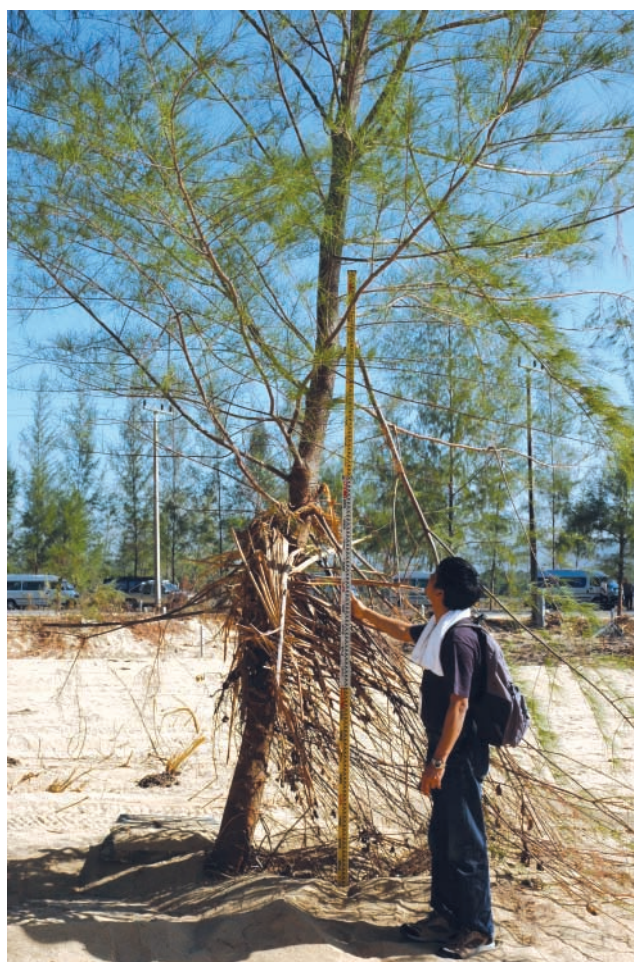
第7図. Ban Na Taiにおける津波の高さを示す木.
Fig. 7. Tree showing the tsunami heights at Ban Na Tai.

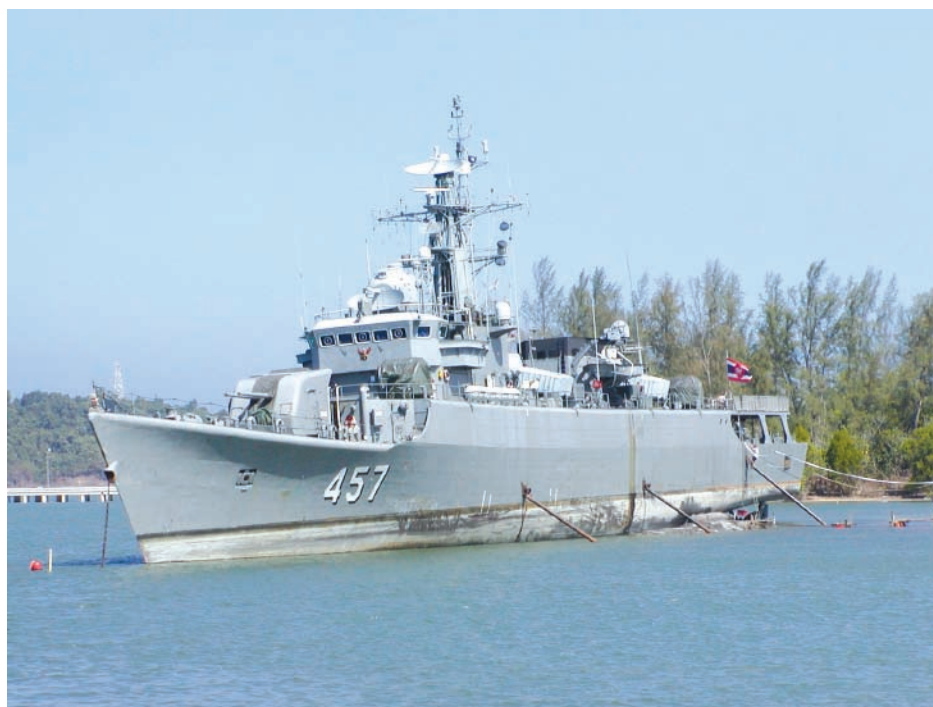
Tap Lamu海軍基地では、津波によって大きな被害を受けたらしく、軍艦が座礁したままになっていた(第8図)。海岸から約30mの家屋の床上1.8mに痕跡が残っており、測定すると海面上3.8mであった。

第8図. Tap Lamu 海軍基地で座礁した軍艦.
Fig. 8. Stranded military ship at Tapu Lamu Navy Base.

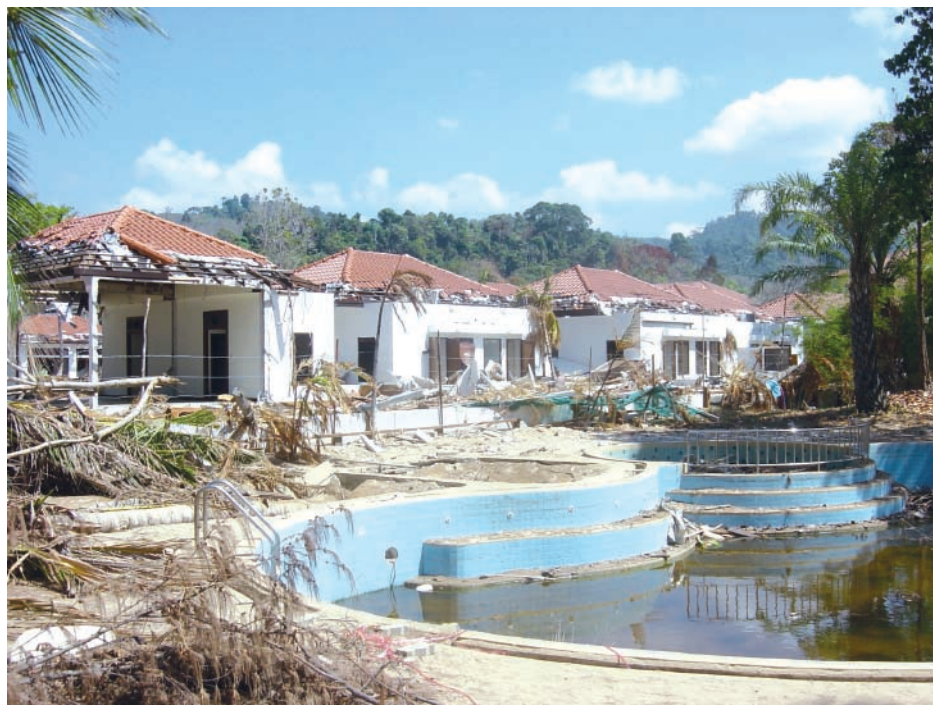
その北のBan Khao Lak Beach及びBang Niang Beachは最近開発されたばかりのリゾート地であるが、外国人観光客を中心に数千人の死者がでたという。Ban Khao Lak海岸付近では津波の高さは約8mで、コテージの屋根まで津波による被害を受けていた(第9図)。また、内陸1~2kmまで浸水し、警察の巡視船が海岸から1.5kmほどのところに取り残されていた(第10図)。

第9図. Ban Khao Lakにおけるリゾートホテルの津波被害.
Fig. 9. Tsunami damage to hotel in Ban Khao Lak.

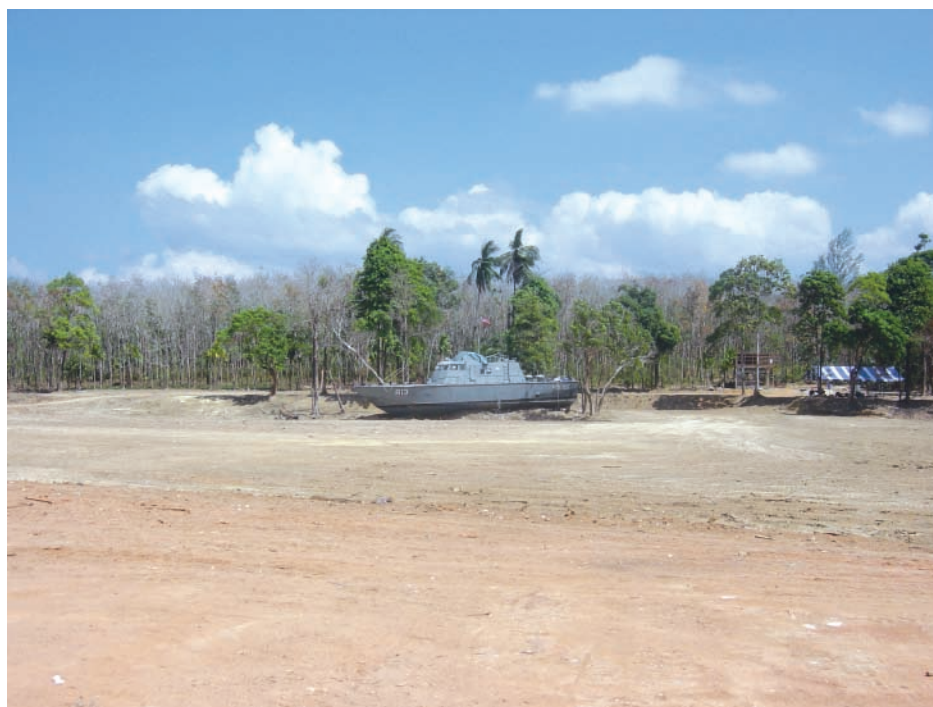
第10図. Ban Khao Lakの海岸線から約1.5 kmまで津波で運ばれた警察の船.
Fig. 10. A police boat brought inland (~1.5 km) by the tsunami in Ban Khao Lak.

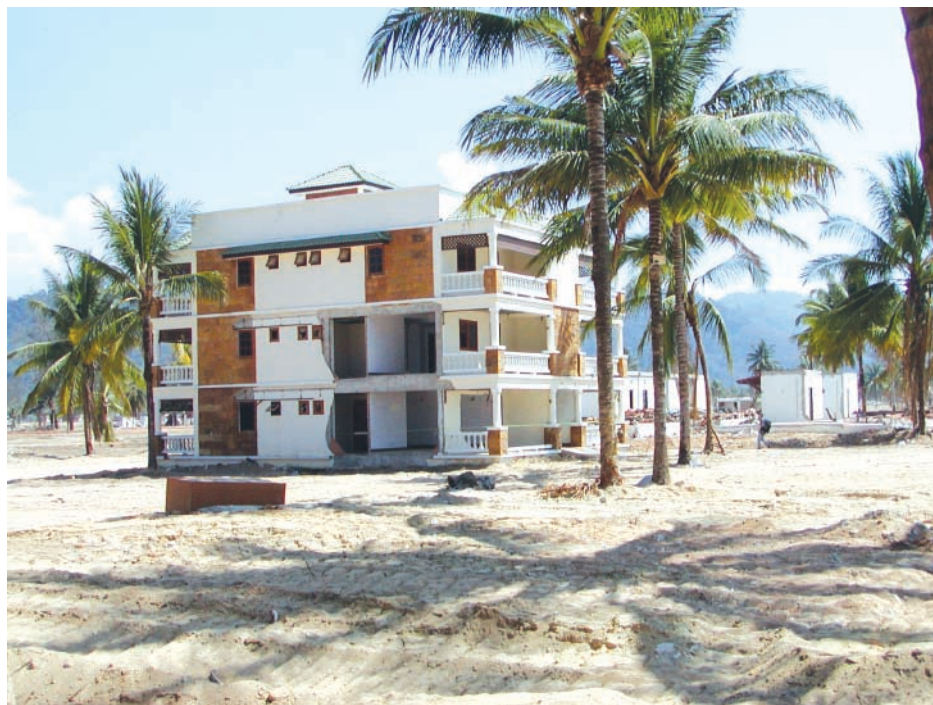
Bang Niang Beachでは、被害を受けた建物(第11図)

の2階に津波痕跡が残っており、その高さは海水面から7.6 mであった。また、別のホテルでも、2階に残った津波痕跡の高さは海水面から約6 mであった(第12図)。

第11図. Bang Niang Beachにおける津波被害. この建物の2階に津波の痕跡があった.
Fig. 11. Damaged building in Bang Niang beach. Tsunami trace was found on the second floor.

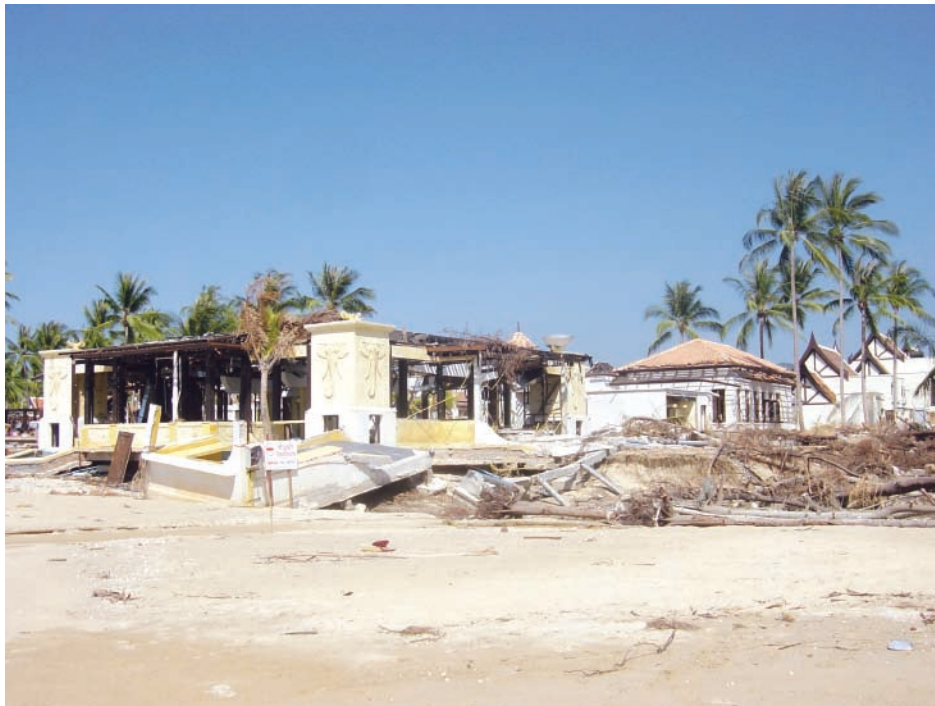
第12図. Bang Niang Beachにおける津波被害.
Fig. 12. Damaged building in Bang Niang beach.

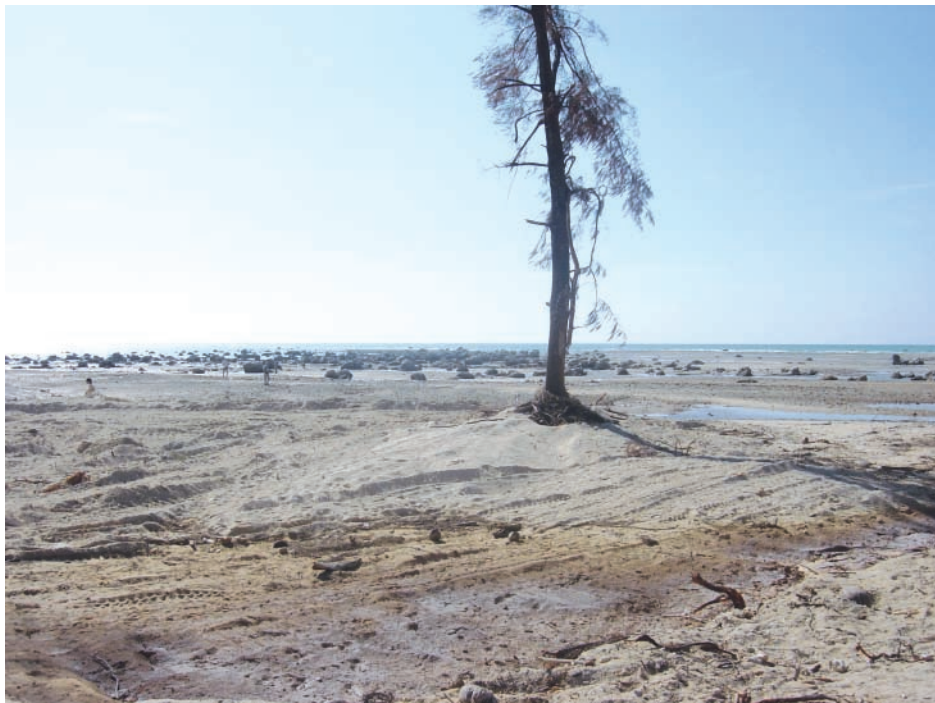
Leam Pakarang (第13図)では、砂嘴状の岬が津波による侵食を受けて消失し、その先端付近にあった珊瑚礁が大きく破壊された。大小様々な珊瑚礁の破片(最大で直径1 m以上)がビーチに沿って広く散在している。海岸付近の立ち木では、地上10 m以上の枝が折れており、津波の高さを示すと考えられるが、水しぶきによるものである可能性もある。

第13図. Laem Pakarang. この先の岬が津波による侵食で消滅した。立木の地上10 mの高さの枝が折れている。背景はやはり津波で壊れたサンゴ礁。
Fig. 13. Disappearance of spit due to tsunami erosion at Leam Pakarang. Branch of tree, > 10 m above ground, indicate damage due to tsunami. Damaged coral reefs were also seen.

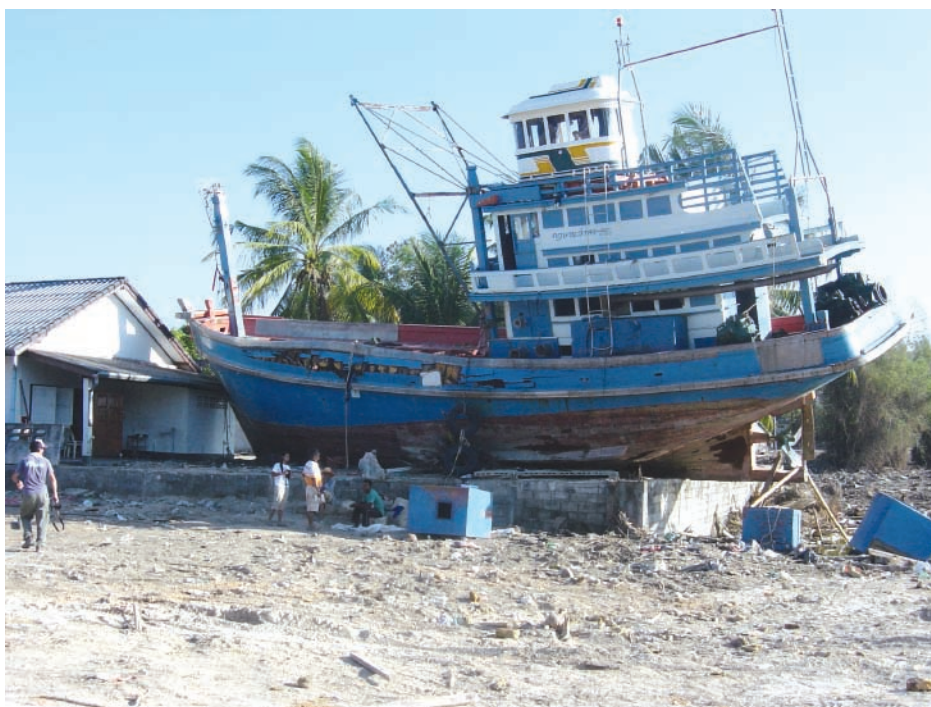
Ban Nam Ken (第14図)では、住民二千人のうち千人以上が死亡と、タイ国内で最大の被害が出た。船が村の中まで運ばれていた。海岸から約150 mの家屋の壁に津波の痕跡(床上2.15 m)を発見、海水面からの高さは6.4 mであった。

第14図. Ban Nam Kemにおいて津波によって運ばれた船.
 Fig. 14. A ship transported by tsunami in Ban Nam Kem.
