立川断層の活動履歴調査：瑞穂町箱根ヶ崎におけるトレンチ及び ボーリング調査結果

The latest faulting event of the Tachikawa fault in Tokyo Metropolis: Results of trenching and boring surveys at Hakonegasaki, Mizuho Town

宮下由香里¹・田中竹延²・市川清士³

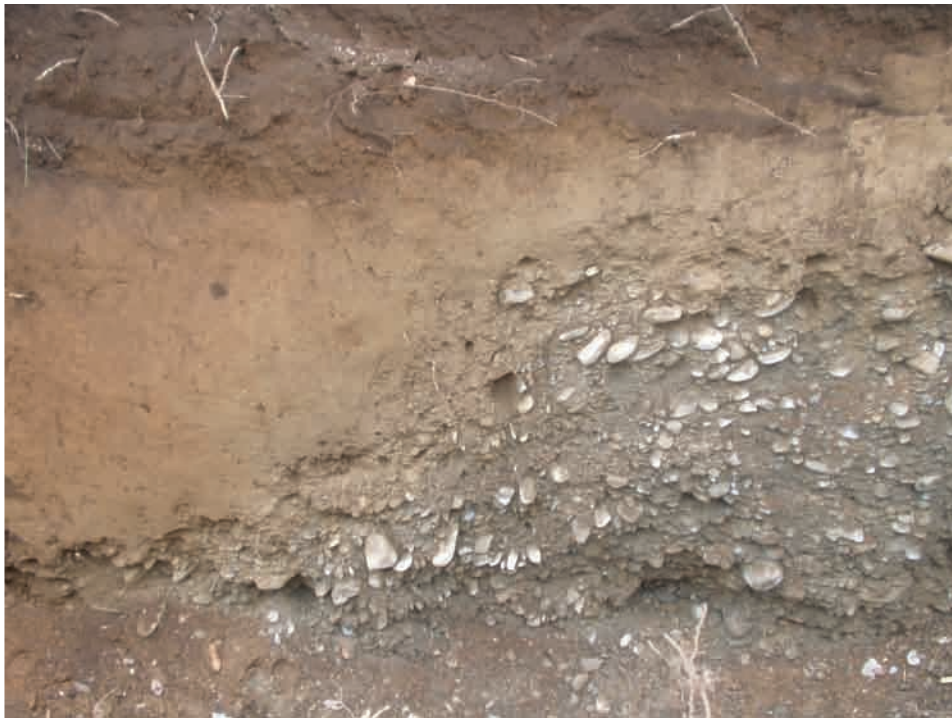
Trench A (NW wall)

第3図. 箱根ヶ崎 A トレンチ北西壁面のスケッチと写真. スケッチには ^{14}C 年代とテフラ検出層準をあわせて示した.

Fig. 3. A log and a photograph of trench A (NW wall). Grid interval is one meter. The locations and estimated ages (^{14}C and tephra yBP: calendar calibrated age) of samples are also shown. Unit 1 is humic soil, unit 2 is loam and unit 3 is gravel. As-D, K-Ah and UG are tephras showing about 4.5-5.5 ka, 7.3 ka and 12-15 ka, respectively. The faults, shown by red solid lines, displace unit 3, 2b and the bottom of 2a, and are certainly covered by unit 1 (dated 4340-4040 BC and containing 7.3 ka K-Ah tephra).

トレンチ A 壁面に露出した地層を、層相の差異と連続性に基づき、上位より、1 層から 3 層に区分した (第 3 および第 4 図)。

1層：現在の地表面とほぼ平行に分布する黒色腐植土層である。層厚は10～50 cmと変化に富むが、断層の隆起側と低下側で層厚の系統的な差異は認められない。本層の2試料からは4340～4040 BCおよび3960～3760 BCの¹⁴C年代（暦年較正值；以下同）が得られた。またトレンチ北西面の断層を挟んで2カ所の柱状試料から火山噴出物を検出した結果、双方において1層最下部からK-Ahテフラ(7.3 ka;町田・新井, 2003) 起源の火山ガラスが確認された。

2層：径1 cm以下のスコリアを含むローム層である。3層起源と考えられる礫を含む2b層と、礫を含まない2a層とに細分した。2a層の上面は現在の地表面にほぼ平行である。また、2a層の上位3分の1程度は細粒で褐色化しており、風成層と推定される。2a層の下位3分の2はスコリアを多く含む。2a層上部よりは粗粒であるが、これに移化している。2a層全体の層厚は、断層帯の隆起側で60 cm程度であるのに対し、低下側では150 cm以上と急激に厚くなる。2b層はローム基質中に中礫～中粒砂を含む。断層帯付近（斜面の肩の部分）でやや厚くなり、北西面の隆起側では消滅することから、後述する3層離水後に形成された斜面堆積物であると考えられる。本層上部からはUGテフラ(12-15 ka;町田・新井, 2003より推定)が検出された。

3層：小～中礫を主体とする砂礫層である。亜円～円礫から構成され、層理が発達する。また、層厚約10 cmの砂層を挟む。層相より、Tc3面構成層と判断される。

トレンチAでは、主として2条の断層からなる幅約1 mの断層帯が観察された。いずれの断層面ともトレンチ下部ではほぼ垂直であるが、上部に向かって複数条に枝分かれし、それぞれの最前面のものが最も低角となる。主要な断層は、少なくとも2a層最下部までを変位・変形させ、1層に覆われる。したがって、2層最下部堆積後、1層堆積前に、少なくとも1回の断層活動イベントが認定される。本トレンチ壁面で認定されるイベントは、この層準のみであり、これが最新活動イベントとなる。3層中に挟まれる砂層の腐植質部3試料からは、15,600～15,050 BC, 14,100～13,450 BC, 12,170～11,710 BCの¹⁴C年代が得られたことから、このイベントの年代は、12,170 BC以降と推定される。また1層からは、断層を挟んで両側の最下部からK-Ahテフラ起源の火山ガラスが検出されていることから、K-Ahテフラは1層の形成開始に近い時期に降下した可能性が高いと考えられる。したがってこのイベントの時期は、12,170 BC以降、約7,300年前以前となる可能性が高い。

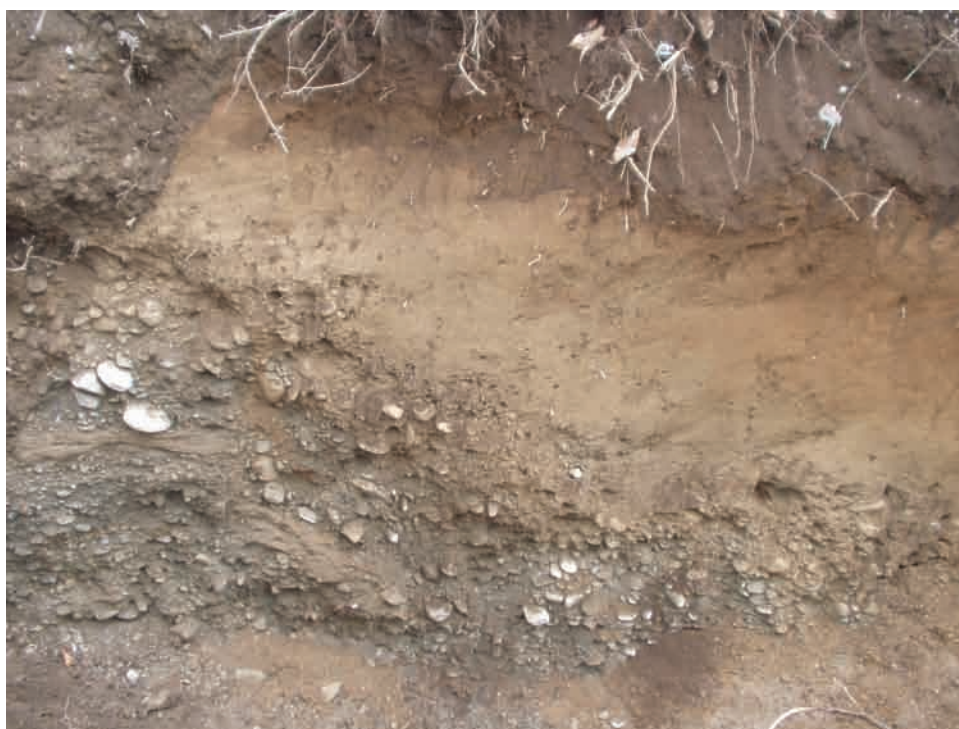
Trench A (SE wall)

第4図. 箱根ヶ崎 A トレンチ南東壁面のスケッチと写真. スケッチには ^{14}C 年代をあわせて示した.
Fig. 4. A log and a photograph of trench A (SE wall). Grid interval is one meter. The locations and estimated ^{14}C ages of samples are also shown. Unit grouping and tephra abbreviations are the same as Fig. 3. The upper left part of the SE wall is excavated trace by power shovel. The faults displace unit 3 (dated 15,600-11,710 BC), 2b and at least up to the bottom of unit 2a.

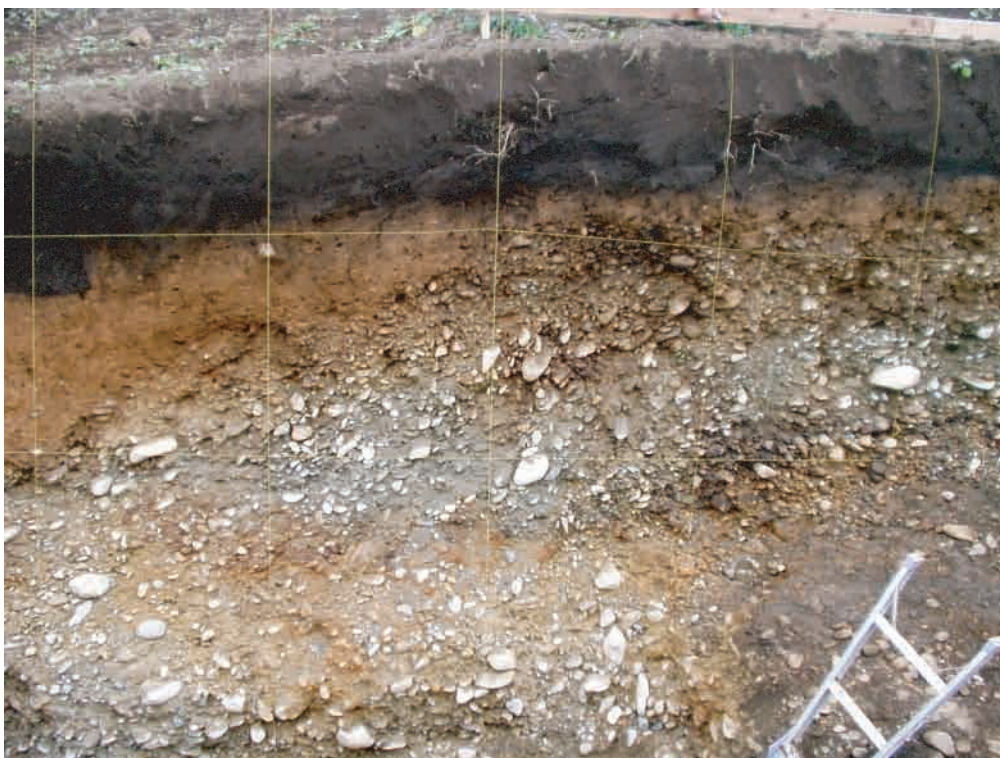
第7図．箱根ヶ崎 B トレンチ北西壁面断層部の写真.
Fig. 7. A photograph of fault zone of trench B (NW wall).

トレンチBにおいても、トレンチAと同様に、上方に向かって複数条に分岐する断層帯が確認された。断層帯は下部ではほぼ垂直から70°北東傾斜を示す。

上部では、隆起側に分岐した断層面は垂直から70°程度南西傾斜を示し、低下側に分岐した断層面は50°程度の北東傾斜を示す。これらのうち主要な断層は、少なくとも3a層基底までを変位・変形させ、2層に覆われる。従って、3b層堆積後、2層堆積前に、少なくとも1回の断層活動イベントが認定される。本トレンチ壁面で認定されるイベントは、この層準のみであり、これが最新活動イベントとなる。2層最下部からはK-Ahテフラ起源の火山ガラスが検出されていることから、トレンチAの1層に対比されると考えられるが、3層以下からは年代試料は得られておらず、本トレンチでのイベントの年代は、約7,300年前以前の可能性があるとしかねない。

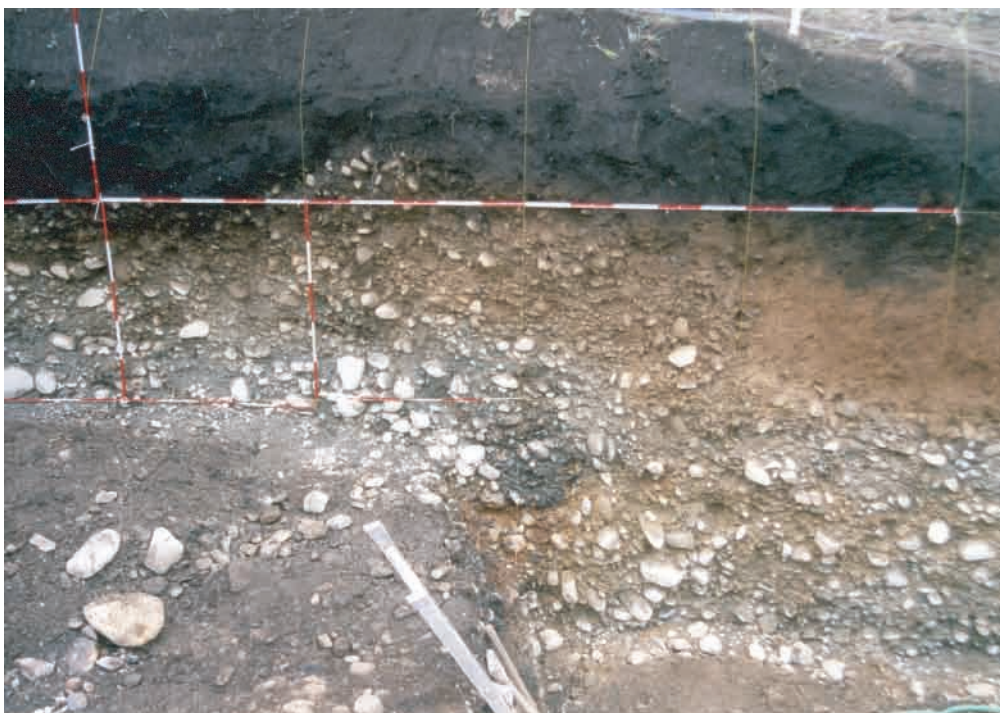
第8図．箱根ヶ崎 B トレンチ南東壁面断層部の写真.
Fig. 8. A photograph of fault zone of trench B (SE wall).
