2011年東北地方太平洋沖地震津波で千葉県蓮沼海岸（九十九里海岸中部）に形成された堆積物

Sedimentary features of the 2011 Tohoku earthquake tsunami deposit, on the Hasunuma coast (Central part of the Kujukuri coast), east Japan

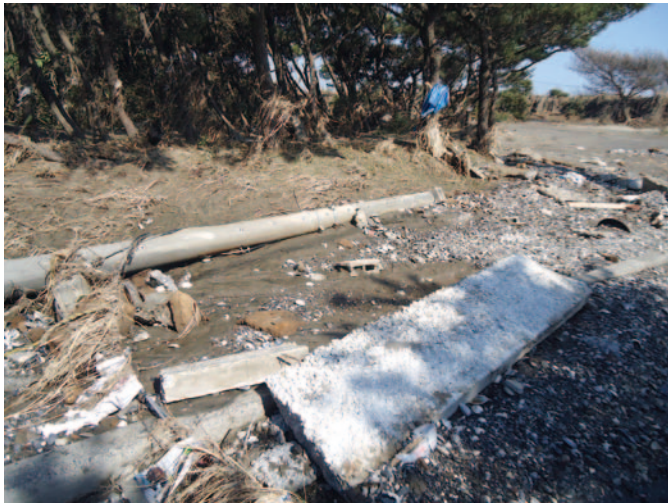
第3図. 防砂林と道路に見られる津波堆積物 (2011/3/13). 主にコンクリート片などからなり, 路肩で厚く堆積している. 写真の右手が海.
 Fig. 3. Tsunami deposit covering the paved road and windbreak forest. Tsunami deposit thickly formed along the edge of the road. It consists mainly of fragmented concrete wall, sand and gravel. The coast is to the right of the figure.

は第1図参照）。海岸では砂丘を越流した津波によって砂丘の裏側（陸側）や舗装道路が大きく侵食されていた（第2図）。その直ぐ陸側では津波堆積物は主にアスファルトやコンクリート片などの粗粒物になるが、層厚自体は薄い。防砂林を横切る舗装道路では、侵食や堆積物の移動が主で堆積はあまり見られない。津波堆積物の分布は路肩にほぼ限られ、ここでは吹き寄せられたコンクリート片や砂層が見られる（第3図）。

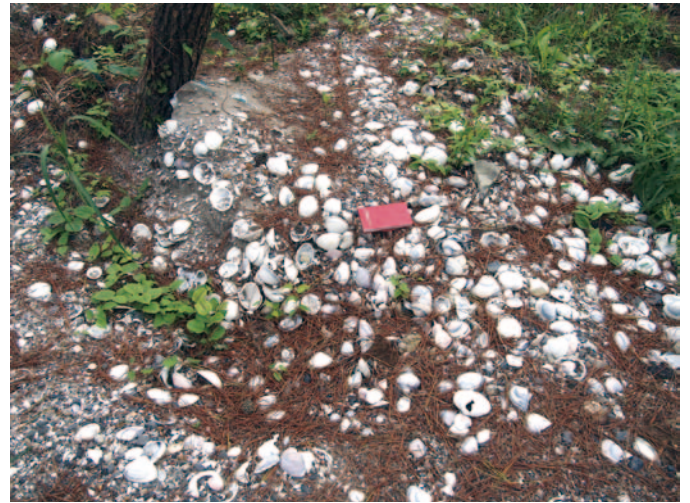
第4図. 防砂林内に津波で堆積した砂層と貝殻集積層 (2011/6/21). 白色に見える貝殻はチョウセンハマグリとウバガイが目立つ. 貝殻は大きいもので殻長約10 cm.
 Fig. 4. Tsunami deposit with concentrated shells in the windbreak forest. White colored marine shells (dominated by *Meretrix lamarckii* and *Pseudocardium sachalinense*) are concentrated on the gravelly sand sheet. Maximum length of the shells is ~10 cm.

防砂林の中では砂が厚く堆積（最大で35cm程度）している（第4図）が、砂層の分布は一概ではなくマウンド状に厚く堆積した部分や、木の根元は洗掘ですり鉢状に窪んでいるところもある。海岸に近い場所では貝殻の集積層も見られた（第4図）。多数を占めるのは大型のチョウセンハマグリとウバガイで、チゴバカガイ、フジノハナガイ、タマキガイなども見られる。貝殻の分布密度は、内陸側へ急速に低下し、防砂林の内陸縁にある堀より内陸側では目立たなくなる。津波で防砂林内に打ち上がった貝類と、津波後の6月21日に海岸に打ち上がっている貝類を比べると、種構成はよく似ている。しかし、防砂林内のチョウセンハマグリとウバガイは老成した個体が多いことと、変質して黒ずんだ個体（化石化したもの）も見られる点異なる。

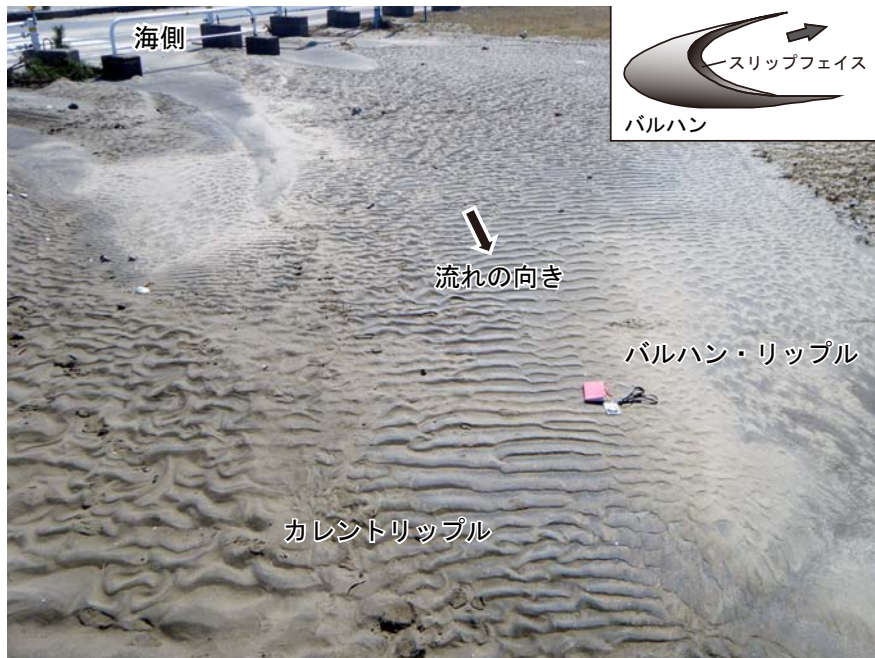
第5図. 道路の分離帯に形成されたリップルを持つ津波堆積物（2011/3/13）. 海岸から400 m 付近の遡上流による堆積物. 淘汰の良い細粒砂層からなり，層厚は最大で約10 cm. リップルの波長は長いもので10 cm. 写真中央には直線状のカレントリップル，左手には舌状のカレントリップル，右手には三日月形のバルハンが見られる. 活断層・地震センターのHPより転載.

Fig. 5. Rippled sand sheet by tsunami up-flow formed on the paved central reservation of the road (~400 m inland from the coast). Current ripples with straight crest line (center of the picture) and linguoid current ripples (left side of the picture) and barchan ripples (right side of the picture) are visible. Maximum wavelength of the current ripples is ~10 cm. Reproduced from the Home page of the Active Fault and Earthquake Research Center.

防砂林を出た陸側では津波堆積物は薄くなり、道路脇などに吹き寄せられたものを除くと、せいぜい層厚数cmである。第5図は、地点5（第1図）の交差点で縁石の間から道路の分離帯へ流れ込んだ淘汰の良い細粒砂からなる津波堆積物である。縁石やブロックの裏側（流れの下流側）では砂層が厚く堆積しており、最大で層厚10cmに達する。場所によって種々のリップルが見られる。リップルの波長は10cm程度のことが多い。交差点から内陸へ向かう道路では砂が路面を覆っているが、層厚は3~4cm未満である。リップルは海岸から内陸へ500m付近までは遡上する流れを示すものが殆どであるが、それより内陸では戻り流れを示すものが多い。路面を覆う津波堆積物は一般に層厚2cm程度と薄い。溝から歩道へ溢れ出した場所では例外的に厚く最大で5cm以上に達する（第6図）。

今回の調査で最も多く観察されたベッドフォームは、第5～7図に見られるような規則正しい波状のカレントリップルである。流れの作用によって形成される波状のベッドフォームを総称してリップルと呼ぶが、そのうち河川のような一方向流によって形成されるものをカレントリップルと呼ぶ。カレントリップルは至るところで見られ、第5図の中央部や第7図のように直線的に伸びる峰を持つものが多いが、第5図の左部分や第2図のように舌状の形態を持つものも見られた。

カレントリップルは流れに平行な断面で見ると上流側の斜面が長く緩やかなのに対し、下流側の斜面は短く急で非対称な形を示す。第2図や第5図では紙面奥（海側）が上流で、これは遡上流によるものである。一方、第7図では紙面手前（陸側）が上流側であり、戻り流れを示している。カレントリップルの形やサイズは粒度のほか、流れの速さ・深さ・継続時間などによって規制される。他の条件が一定であれば、舌状のカレントリップルは直線状の峰を持つものより流速が速い条件でできやすくとされる（e.g., Baas, 1999）。

今回の調査では、第2図の挿図や第5図の右側部分あるような三日月形のバルハンと呼ばれるベッドフォームも比較的多く見られた。第5図の挿図に示すように上から見ると三日月状を示すが、断面では上流側に緩やかな斜面、下流側に急な斜面（スリップフェイス）を有する。下流側の斜面両側から下流側へ2つの「角」が伸びる。これも砂の表面に一方向流で形成されるベッドフォームである。このような小型ものはバルハン・リップルとも呼ばれる（遠藤ほか, 2003, 2011）。

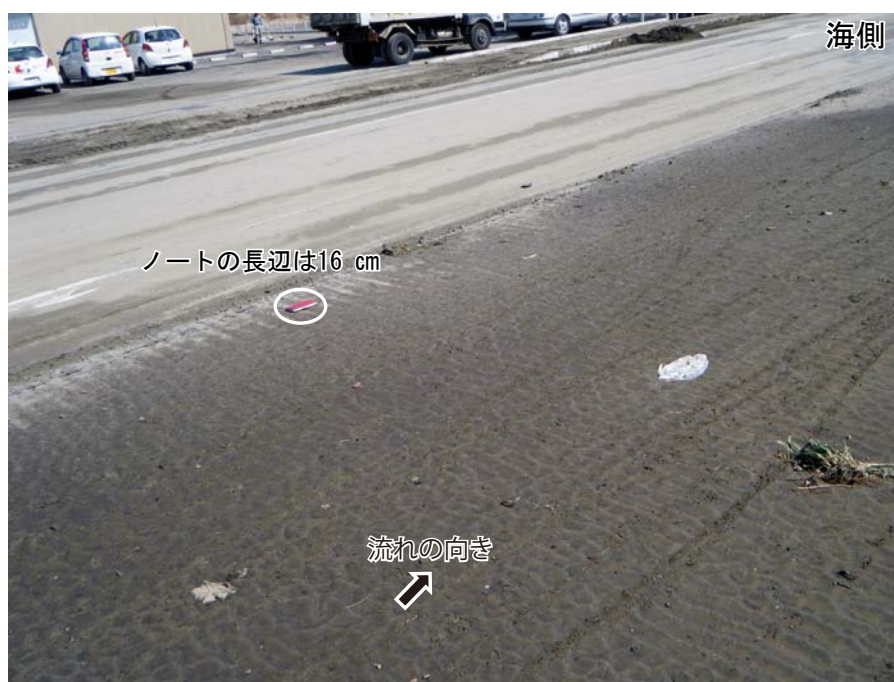
第7図. 海岸から500 m付近で見られるカレントリップル(2011/3/13). 表面をマッドドレイプが覆う. 戻り流れの痕跡. 浸水深は約70 cm.

Fig. 7. Current ripples on the tsunami deposit. Mud drape covers the tsunami sand sheet. Ripples show a seaward current direction. Inundation depth was ~70 cm at this site (~500 m inland from the coast).

第7図は海岸から500m付近の車道で見られる津波堆積物で、主に淘汰の良い細粒砂からなり、リップルは戻り流れを示している。津波堆積物の上には流れが収まった後に沈殿した薄い泥層（マッドレイプ）が覆う。さらに内陸では路肩に吹き寄せられた部分を除くと、明瞭な砂層は見られなくなり、泥質の砂層がフィルム状に路面を覆う（第8図）。津波の遡上限界付近では浮遊してきた植物片などが集積帯を作っており、河口部から流されてきた魚（ボラ）も見られる（第9図）。調査ルートで砂層が目視ではつきりと認められるのは、地点7（第1図）よりやや内陸の海岸から600~700m付近までであるが、実際

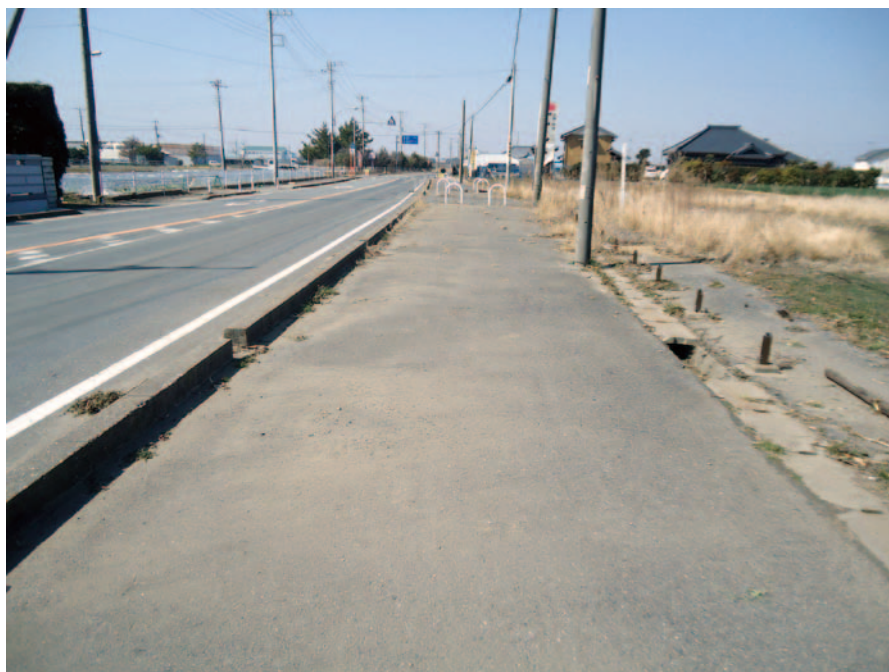
第8図. フィルム状に道路を覆う津波堆積物(2011/3/13). 泥質砂層からなる. 海岸から約700 mの位置で陸側を見る.

Fig. 8. Tsunami deposit varnishing the paved road about 700 m from the coast. The deposit consists of muddy fine sand, less than several mm in thickness. (Landward view).

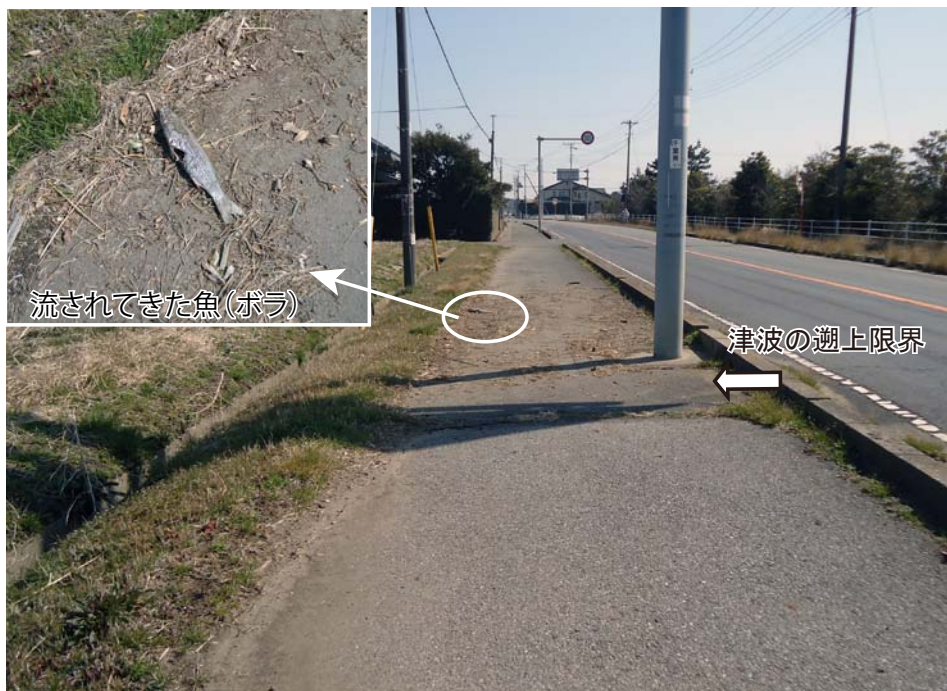
第9図. 遡上限界の様子（2011/3/13）. 泥質の細粒砂層で層厚1cm未満. 浮遊してきた植物片の集積や, 打ち上げられた魚（ボラ）も見える. 海側を見る.
 Fig. 9. Inundation limit of the tsunami marked by concentrated plant debris with marine derived fish. (Seaward view).

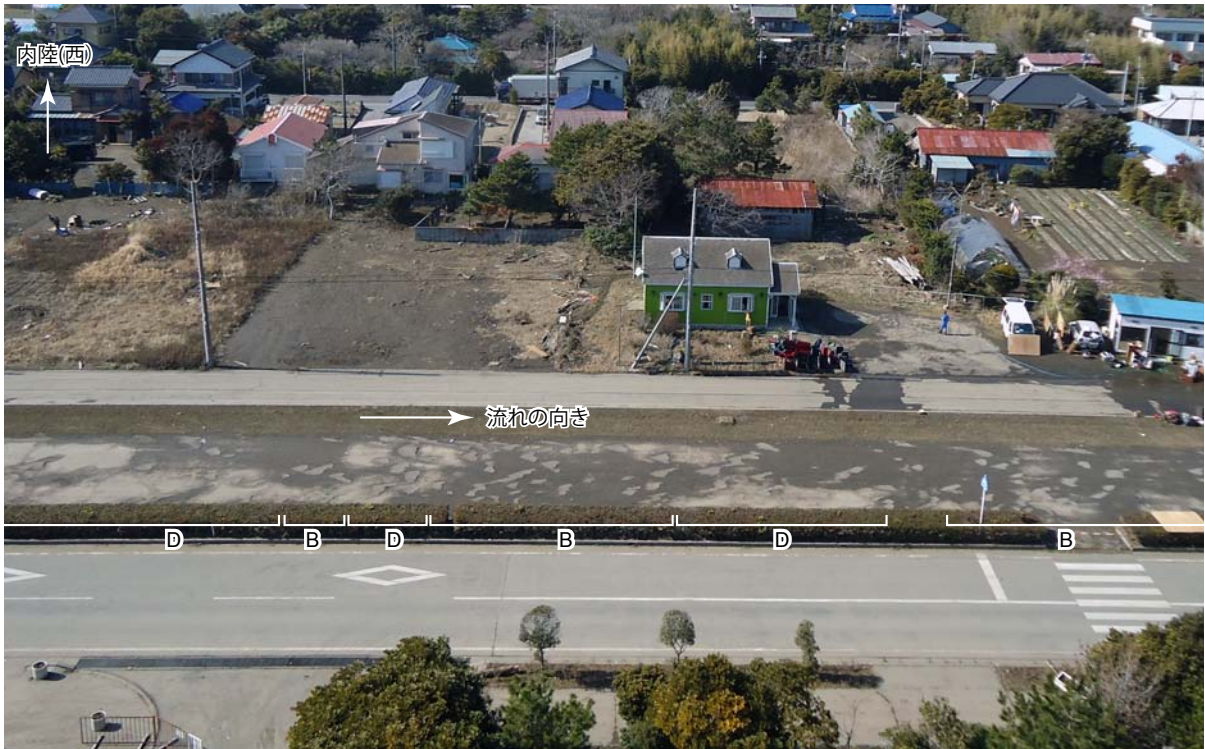
第 11 図. 道路で見られるデューンとバルハン (2011/3/13). B: バルハンの卓越する部分. D: デューンの卓越する部分.
 Fig. 11. Dunes and Barchans on the tsunami sand bed. B: Barchans. D: Dunes.

第11図は海岸に平行に走る道路を海側にある展望台から見たところで、津波で運ばれた砂が厚く分布するところと砂が少なく路面が覗くところが繰り返している。砂が厚い部分はカレントリップルと似た形をしているがより大きなベッドフォームが発達し

ている。これは一般にデューンとよばれる構造である。砂が少ない部分にはバルハンが形成されている。道路際の家や車との比較ではこのバルハンの波長は1.0～1.5 mほどである。デューンやバルハンは下流側の急斜面（画面右側）が暗く見えており、この形からは画面で左から右への流れで堆積したことが分かる。

今回の調査では、津波堆積物を特徴付けているのは各種のリップル(大半は波長が数cmから10cm前後)であった。中でもカレントリップルと随伴して多く見られたのはバルハン・リップルで、それは第1図の地点6より海側の舗装面(道路や駐車場)で観察された。これらのベッドフォームには一定の配列があり、砂が厚く堆積している場所ではデューンやカレントリップルが見られ、その下流側の砂が少ないところにバルハン・リップルが形成されていた(第2, 5, 11図)。
